Promotoria Estadual de Defesa do Patrimônio Cultural e Turístico

LAUDO TÉCNICO nº 36/2012

Na oportunidade, também foi realizada vistoria Capela de São Francisco de Assis, no Centro Histórico de Caeté, para verificar o estado de conservação que se encontra o imóvel, também para maiores esclarecimentos sobre a necessidade de possíveis intervenções em razão do seu péssimo estado de conservação.

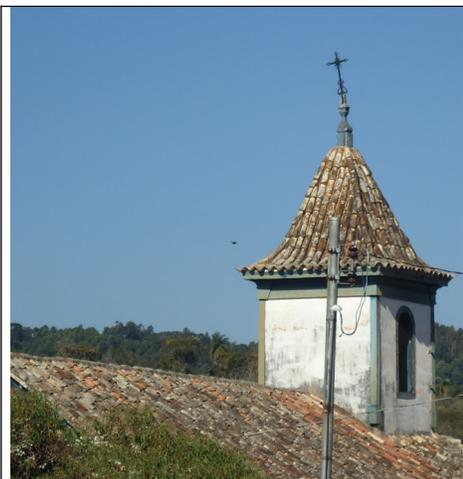
A cobertura encontra-se comprometida, apresentando madeiramento e telhas danificadas, o que permite a entrada de água no interior da edificação, comprometendo os materiais de acabamento existentes na área interna da capela. O cruzeiro existente sobre a torre central ameaça cair. Há peças soltas no acabamento do beiral e o entreforro é utilizado como moradia de pombos e morcegos.

Figura 04 – Cruzeiro que ameaça cair e telhas danificadas.

- Cobertura – recuperação imediata da cobertura, antes do início do período chuvoso (setembro) com substituição de telhas e madeiras que se encontrarem em mau estado de conservação.
- Limpeza interna e externa do imóvel com remoção dos materiais inflamáveis armazenados no interior da edificação.
- Deverá haver o desligamento da energia do imóvel para evitar curtos circuitos.
- Remoção do cruzeiro e das madeiras do beiral que ameaçam ruir. Estes materiais devem ser restaurados e devidamente acondicionados para serem reutilizados na edificação quando da sua restauração.
- Realização do inventário das peças que se encontram dentro da igreja (imagens, material litúrgico, móveis, etc) e seu devido acondicionamento em local seguro e adequado. Estes materiais devem retornar ao templo após a restauração.

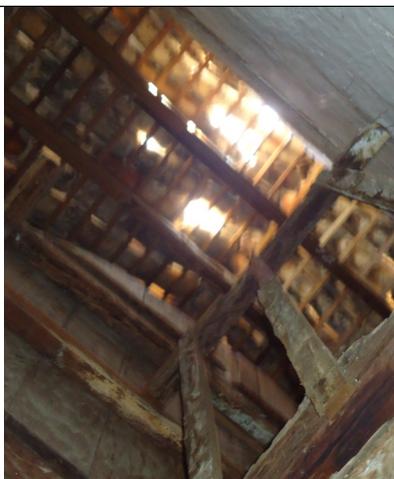
Figura 05 – Telhas faltantes e quebradas.

- Cobertura - Deverá ser feita revisão geral em todo madeiramento e telhas, com substituição de algumas peças de sustentação do madeiramento da cobertura, deterioradas pela ação do tempo, umidade e cupins, utilizando madeiras adequadas para este fim e de grande resistência e durabilidade. Sugere-se a amarração de algumas fiadas de telhas, evitando que as mesmas “escorram”;

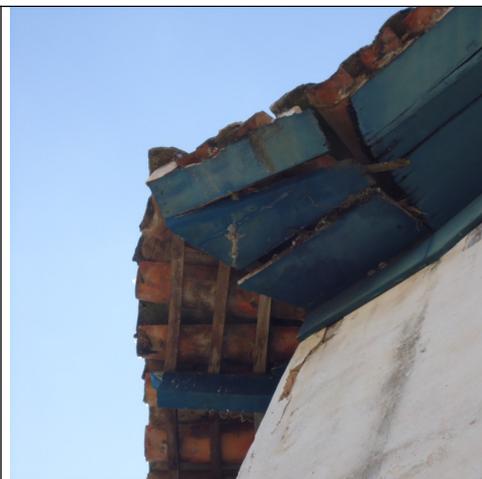
Figura 06 – Acabamento do beiral que ameaça cair.

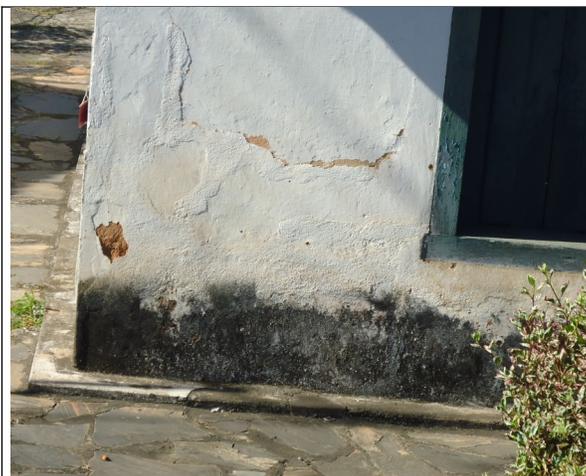
As alvenarias possuem trincas, manchas de umidade, principalmente junto à base da edificação, descolamento do reboco e pintura desgastada.

Figura 07 – Manchas de umidade na base da edificação.

- Solução dos problemas de umidade existentes. Após a solução dos problemas apresentados, deve-se proceder ao selamento das fissuras, reintegração de reboco e pintura. Deverá haver recomposição do reboco, utilizando argamassa compatível com o sistema construtivo existente.

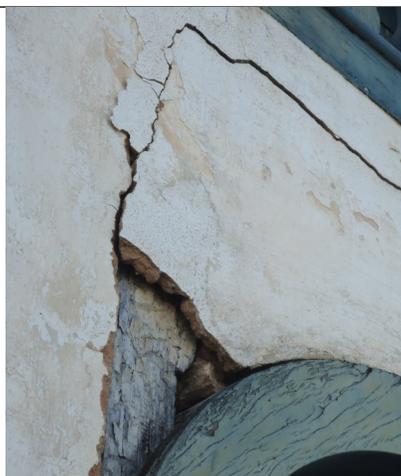
Figura 08 – Trinca e descolamento do reboco.

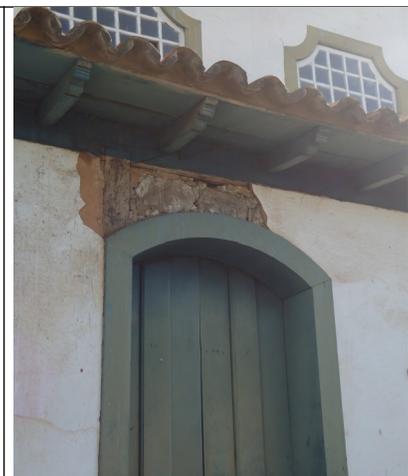
Figura 09 – Descolamento do reboco.

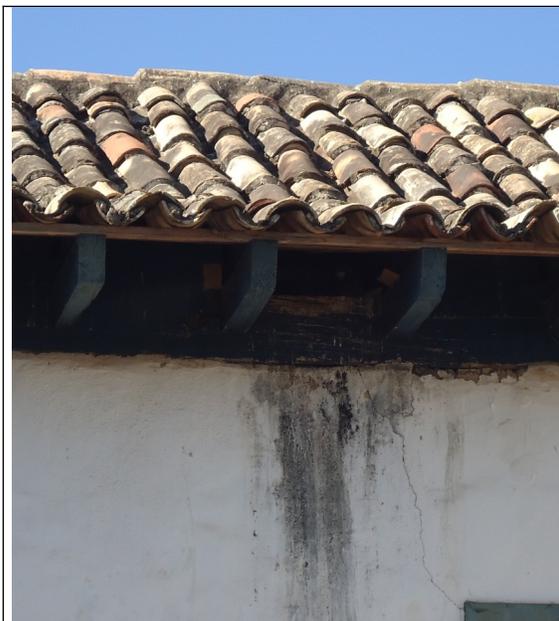
Figura 10 – Umidade e acabamento do beiral danificado permitindo o acesso de animais no entreforro.

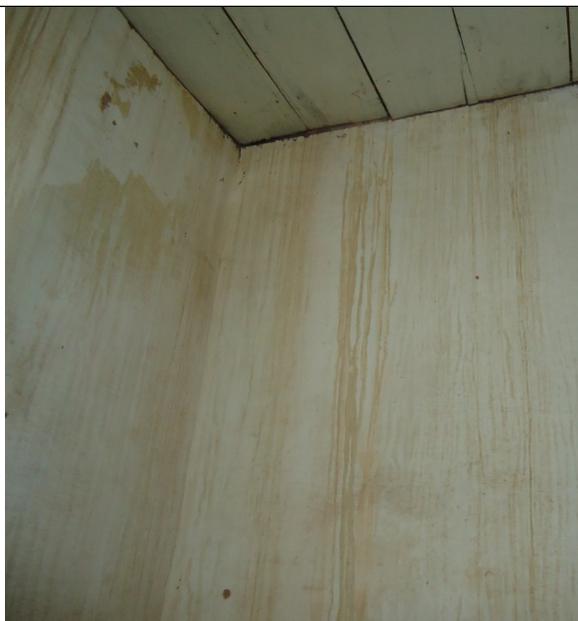
Figura 11 – Mancha de água nas alvenarias internas da edificação.

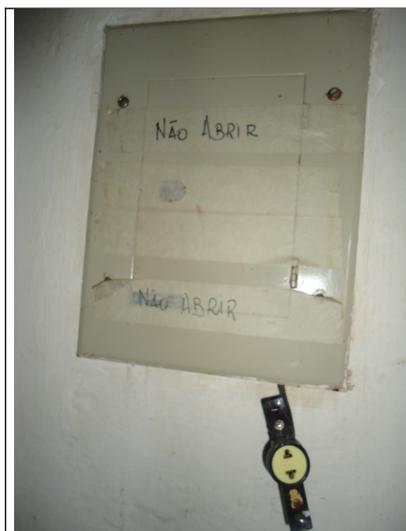
As instalações elétricas são precárias, apresentando fiação exposta e componentes afixados diretamente na madeira, expondo o imóvel a riscos de incêndio. O quadro de distribuição de energia e a chave geral foram lacrados para evitar curtos circuitos.

Figura 12 – Quadro de energia lacrado e com gambiarra elétrica.

- Recuperação das esquadrias e ferragens.
- Imunização de todas as madeiras com ataque de insetos xilófagos.
- Os forros devem ser recuperados.
- Deverão ser desenvolvidos projetos elétrico, hidráulico e de prevenção e combate a incêndios. Toda tubulação hidráulica externa à edificação deverá ser retirada. As caixas d'água existentes no interior da edificação deverão ser embutidas.

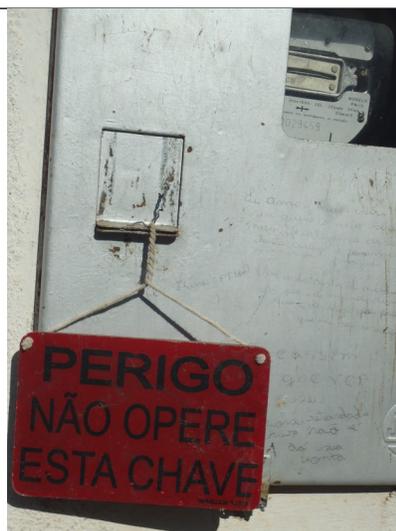
Figura 13 – Chave geral lacrada.

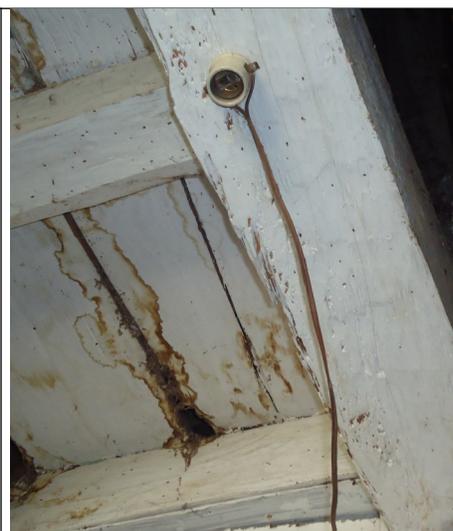
Figura 15 – Instalação elétrica diretamente na madeira.

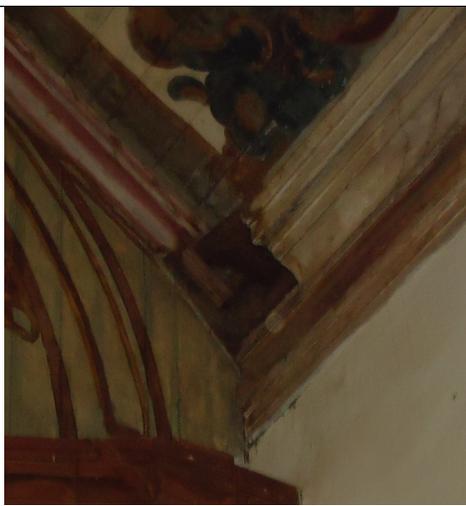
O forro encontra-se danificado pelas goteiras, apresentando peças soltas, manchadas e danificadas pela umidade.

Figura 20 – Forro danificado.

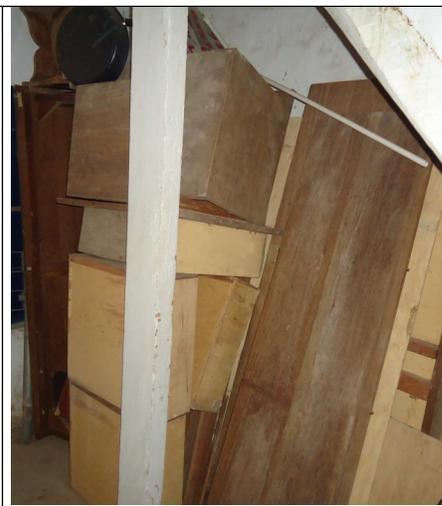
Há material inflamável armazenado no interior do imóvel.

Figura 21 – Material inflamável estocado.

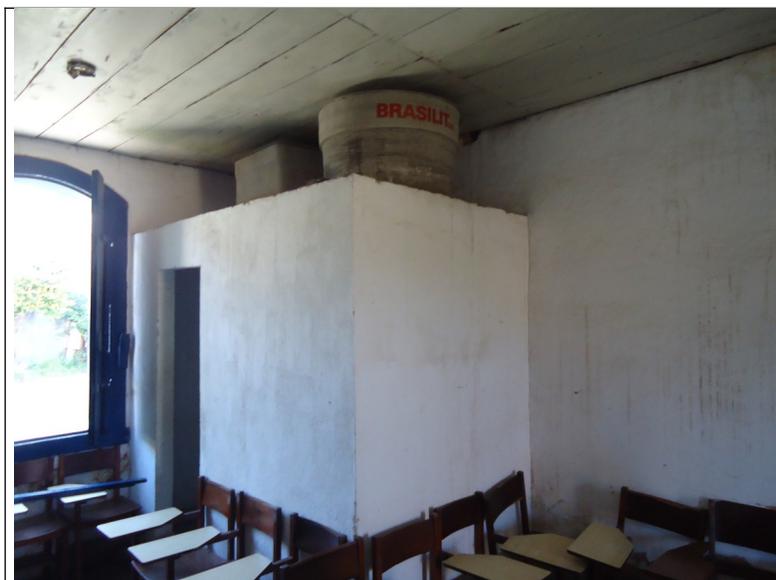
Foi construída instalação sanitária na parte interna da edificação, sem levar em conta critérios de estética, deixando aparentes as caixas d'água e tubulação hidráulica na fachada posterior da Capela.

Figura 22 – Instalação sanitária com caixas d'água aparentes.

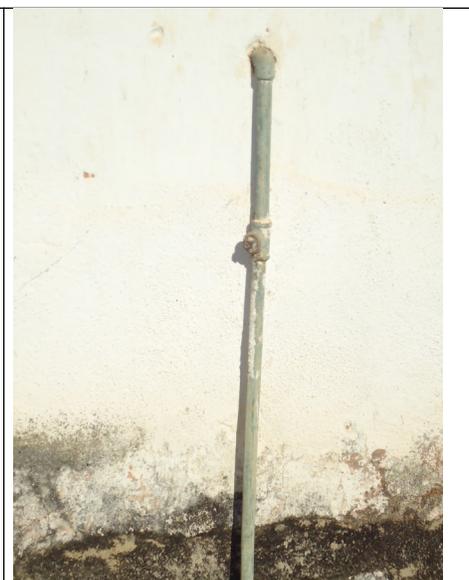
Figura 23 – Tubulação hidráulica externa na fachada dos fundos.

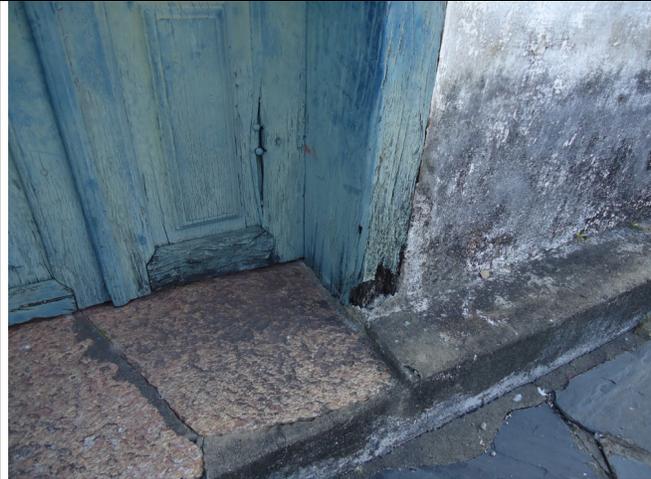
As esquadrias encontram-se danificadas, com ataque de fungos e insetos, trechos apodrecidos e vidros quebrados.

Figura 24 – Esquadria danificada.

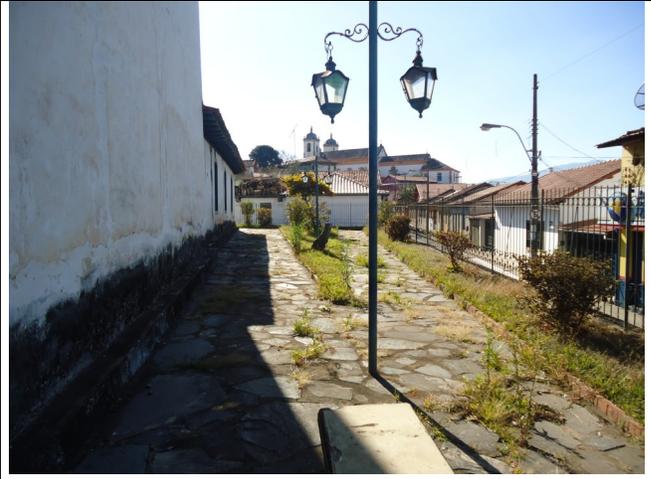
O terreno adjacente à edificação encontra-se sujo, com vegetação crescendo entre as pedras e jardins mal cuidados.

Figura 25 – Terreno adjacente à edificação sem manutenção.

- Deverá ser previsto projeto paisagístico para o local.
- É desejável a instalação de iluminação noturna que, além de valorizar o bem, garante maior segurança ao local.
