Promotoria Estadual de Defesa do Patrimônio Cultural e Turístico de MG.

LAUDO TÉCNICO nº 38/2012

Foi solicitada vistoria técnica na Igreja Matriz de Nossa Senhora de Nazaré de Morro Vermelho, distrito da cidade de Caeté, para verificar o estado de conservação e medidas necessárias para sua proteção.

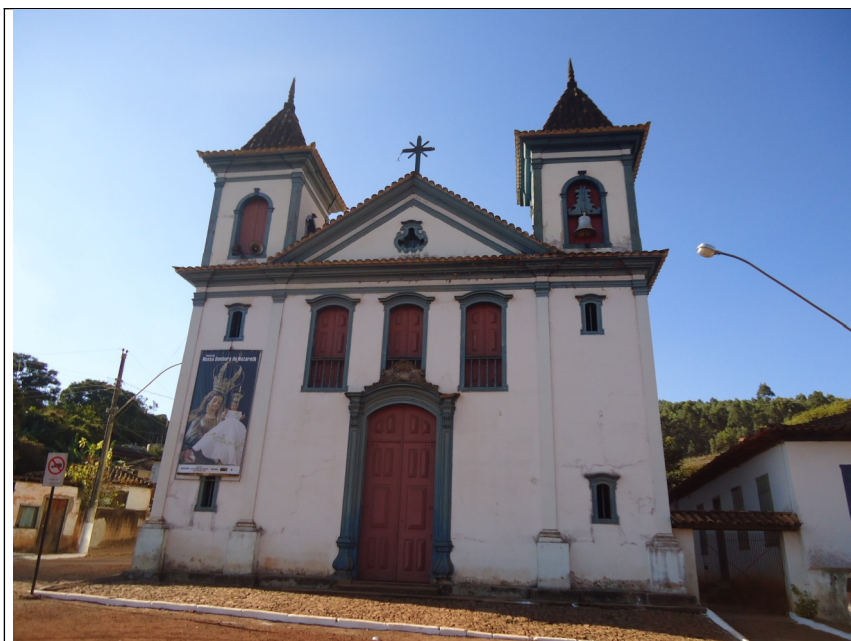
Figura 03 – Fachada frontal.

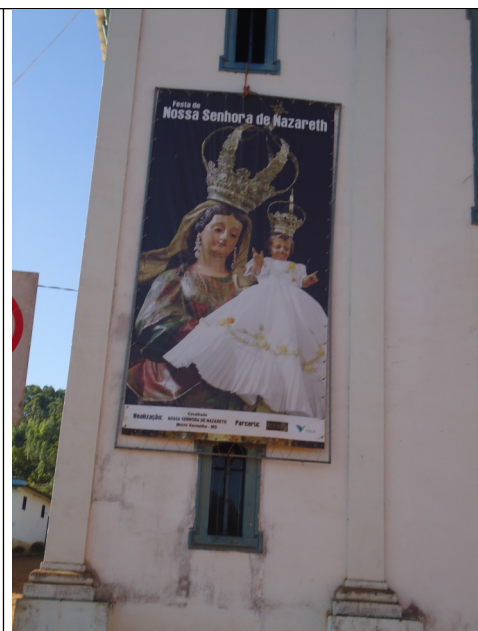
Há banner informativo afixado na fachada frontal da edificação, informando sobre a realização da festa de Nossa Senhora de Nazareth.

Figura 04 – Banner.

3. Manter as luminárias de emergência conectadas com a rede elétrica.
4. Instalação de alarmes e câmeras de vigilância.
5. Remoção do banner fixado diretamente na fachada, elegendo novo local para sua afixação que não interfira na visibilidade do bem protegido.

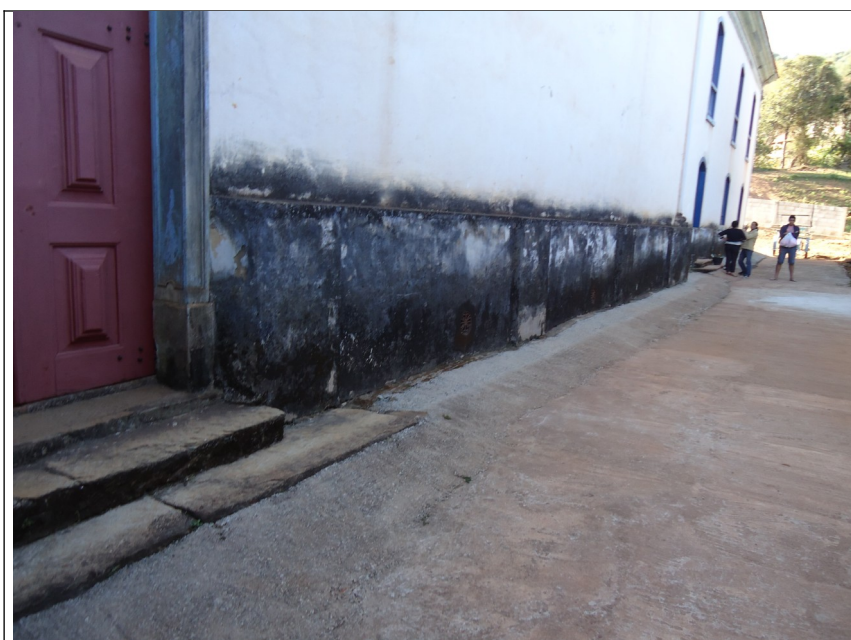
Há manchas de umidade junto à base da edificação, que se encontra bastante escurecida.

Figura 05 – Manchas de umidade junto à base da fachada lateral direita.

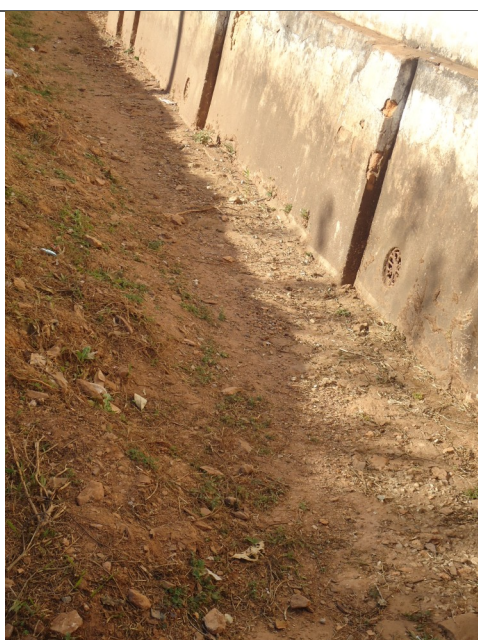
Segundo informações prestadas no local, também é necessária a realização de obras prevendo a canalização de águas pluviais junto à lateral esquerda da edificação, devido ao grande volume de água que chega ao local. Neste trecho de fachada não há revestimento do piso junto à fachada.

Figura 06 – Falta de canalização e revestimento do piso junto à fachada lateral esquerda.

14. Deverá ser previsto projeto de drenagem eficiente no terreno adjacente à igreja que deverá ser elaborado por especialista com a devida Anotação de Responsabilidade Técnica.

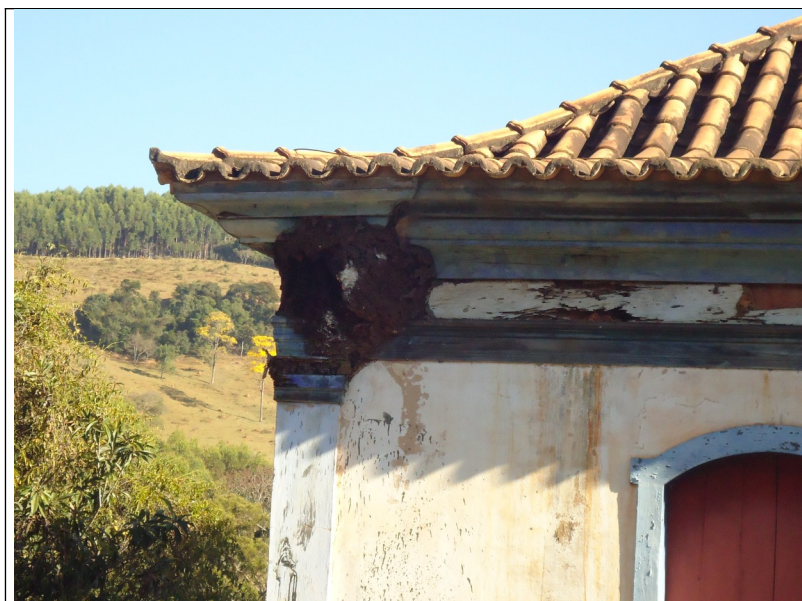
Há presença de colônia de abelhas junto à cimalha e o telhado nos fundos da edificação.

Figura 07 – Colônia de abelhas.

6. Remoção da colônia de abelhas existente.
7. Remoção do padrão de energia prevendo sua instalação em local que não interfira na visibilidade do bem tombado.

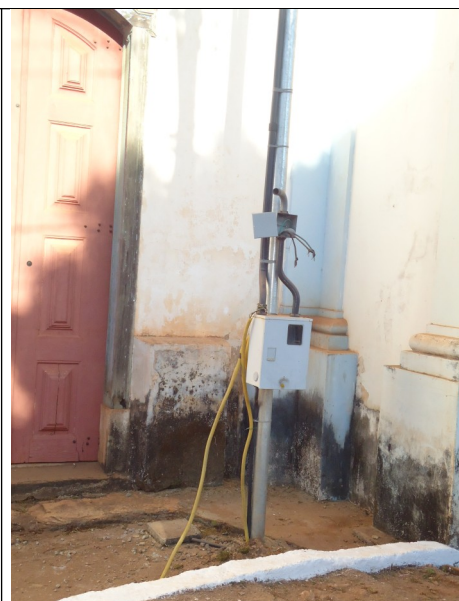
Foi instalado padrão de energia junto à fachada esquerda que interfere de forma negativa na visibilidade e ambiência do bem protegido.

Figura 08 – Padrão em local indevido.

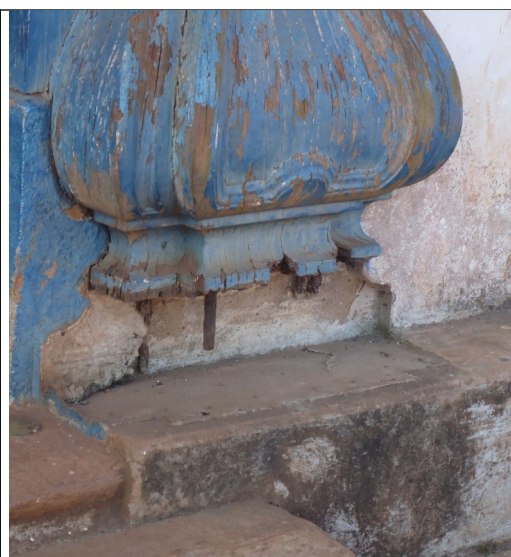
As esquadrias encontram-se com a pintura ressecada, algumas apresentam danos nas ferragens e / ou sistemas de fechamento permitindo a entrada de água no interior da edificação. Foram verificados danos em elementos decorativos de madeira da portada frontal.

Figura 09 – Elemento faltante na base da portada principal.

10. Restauração do forro da sacristia.
11. Recomposição dos elementos faltantes da portada frontal.
12. Monitoramento da evolução da trinca existente no segundo pavimento da edificação, que pode ter sido causada pelo tráfego de veículos pesados no

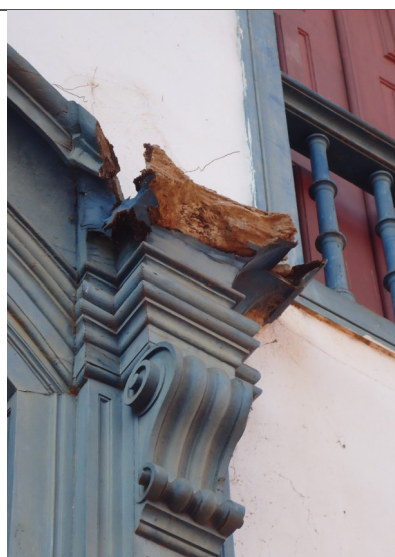
Figura 10 – Elemento danificado na parte superior da portada.

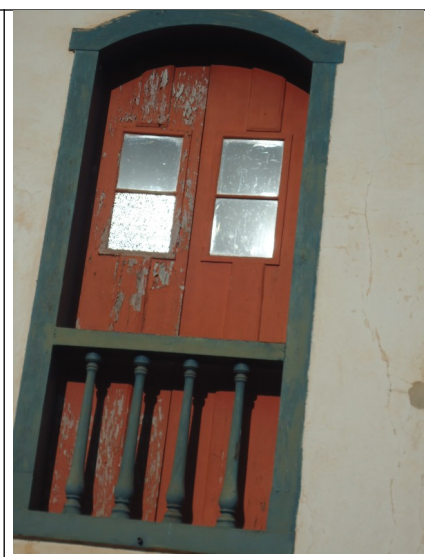
Figura 11 – Esquadria danificada.

8. Revisão das esquadrias.
9. Solução para entrada de água através da esquadria do cômodo localizado nos fundos do altar sobre a sacristia. Poderá ser estudado o alargamento da “gárgula” de saída de água, a inclinação da base da esquadria em direção ao lado externo e complementação da madeira faltante da aba de fechamento vertical e junto ao piso.

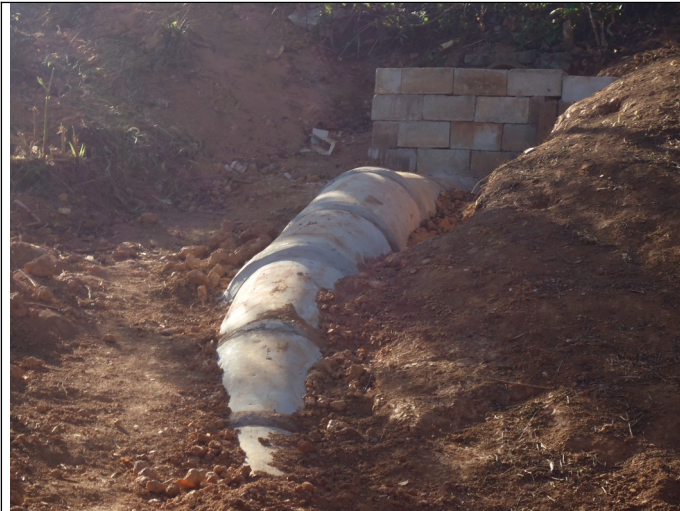
A comunidade local realizou obra de canalização das águas pluviais que anteriormente eram lançadas diretamente no terreno localizado nos fundos e em parte da lateral direita do templo. A obra ainda encontra-se inacabada, com as manilhas expostas e muro sem acabamento final. Acredita-se que estas obras foram realizadas sem o acompanhamento de especialista, uma vez que não foi encontrada placa ou ART no local.

Figura 12 – Canalização de água pluvial nos fundos e lateral direita da edificação.

15. Deverá haver cobertura das manilhas utilizadas na canalização de águas pluviais nos fundos e lateral direita da igreja, com recomposição da vegetação existente.

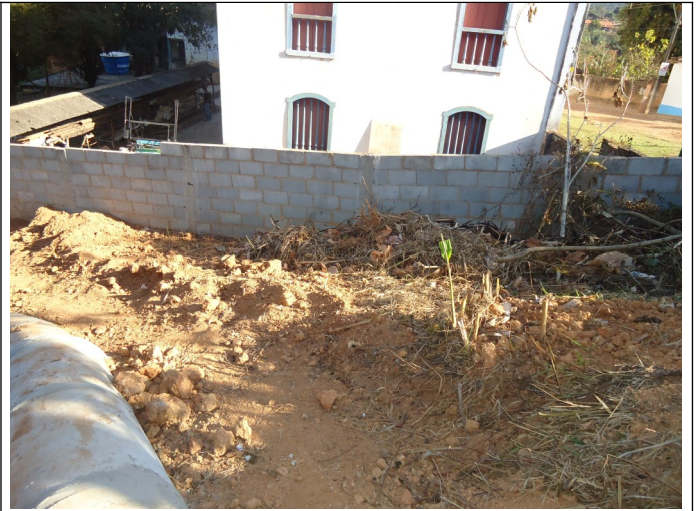
Figura 13 – Muro sem acabamento nos fundos da edificação.

16. Deverá haver complementação do muro nos fundos da igreja e sugere-se que o seu revestimento seja feito com as mesmas pedras propostas para o muro nos fundos da Capela do Rosário, também em Morro Vermelho.

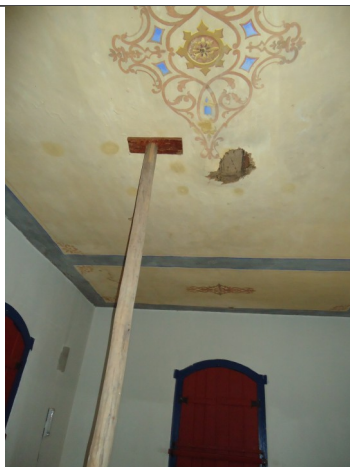
Há danos no forro da sacristia, que se encontra escorado, decorrente da entrada de água através da esquadria do segundo pavimento.

Figura 14 – Forro escorado na sacristia.

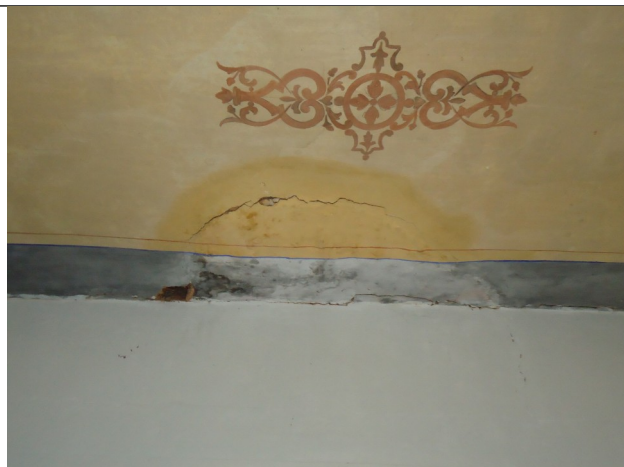
Figura 15 – Dano ao forro da sacristia decorrente do contato do mesmo com a umidade.

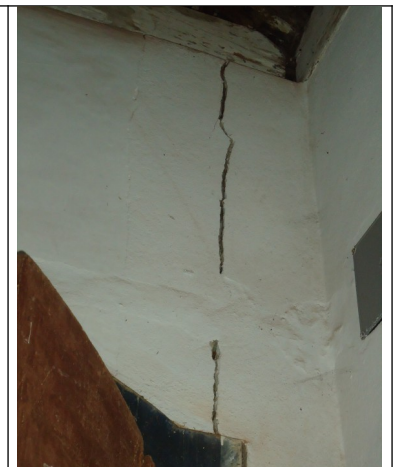
Há trinca entre o cômodo existente nos fundos do altar e a tribuna esquerda, no segundo pavimento. Segundo informações prestadas pela Prefeitura Municipal de Caeté, foram colocadas “testemunhas” nas trincas existentes em 27/04/2010. Em 30/07/2010 foi realizada nova medição no local e se concluiu que não houve aumento das dimensões das trincas já existentes.

Figura 16 – Trinca existente entre o cômodo atrás do altar a e tribuna no pavimento superior.

- entorno da igreja. Se estabilizada, deve-se proceder ao selamento da trinca e realizar nova pintura da edificação, interna e externamente.
13. Ao realizar intervenções nas alvenarias, utilizar argamassa compatível à arquitetura de terra existente.

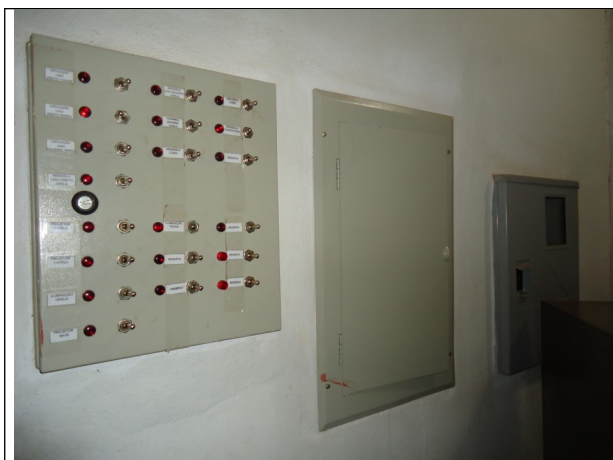
As instalações elétricas foram realizadas de maneira correta, embutidas em eletrodutos.

Figura 17 – Instalações elétricas adequadas.

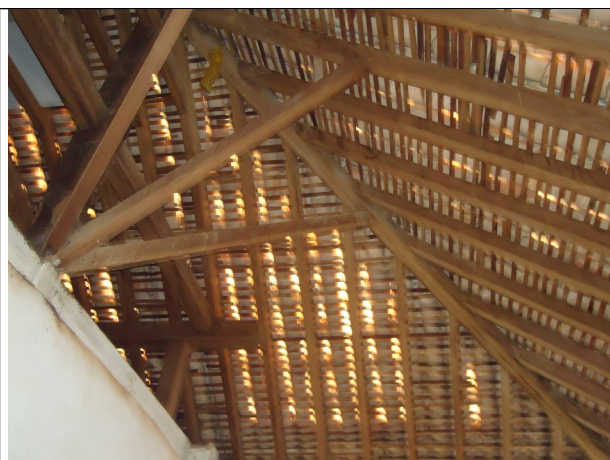
A cobertura encontra-se em bom estado de conservação, apresentando algumas telhas corridas.

Figura 18 – Cobertura em bom estado de conservação.

1. Revisão da cobertura com colocação das telhas corridas em seus devidos locais e substituição de telhas quebradas ou danificadas.
2. Verificar com o Corpo de Bombeiros se há projeto de Prevenção e Combate a Incêndio e Pânico em conformidade com a legislação em vigor.
