Promotoria Estadual de Defesa do Patrimônio Cultural e Turístico

LAUDO DE VISTORIA nº 39/2012

Em atendimento ao requerimento da Promotoria de Justiça da Comarca de Caeté, no dia 08 de agosto de 2012 foi realizada vistoria no Centro Histórico de Caeté pela analista do Ministério Público do Estado de Minas Gerais, a arquiteta Andréa Lanna Mendes Novais. Na oportunidade, também foi realizada vistoria na Igreja Matriz Nossa Senhora do Bom Sucesso de Caeté.

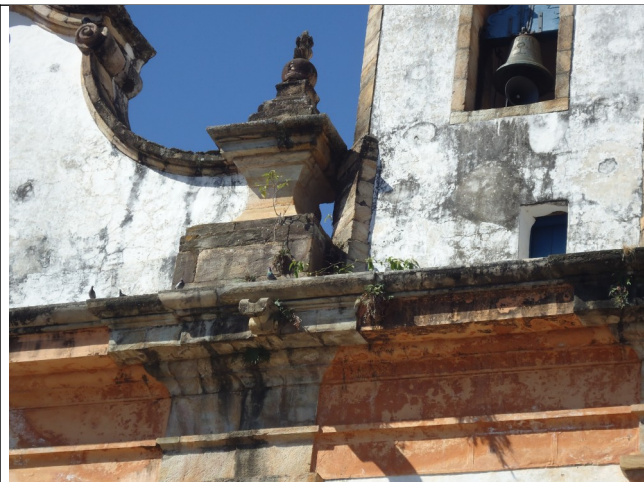
Há manchas de umidade em vários trechos das alvenarias, principalmente junto à cimalha, torres e frontão. Em alguns locais há descolamento do reboco e da pintura.

Há plantas invasoras se desenvolvendo junto à cimalha na fachada frontal.

Figura 05 – Manchas de umidade e plantas invasoras.

2. Restauração do forro.
3. Limpeza das cimalthas com remoção das plantas invasoras.
4. Solução dos problemas de umidade nas alvenarias.
5. Verificar com o Corpo de Bombeiros se há projeto de Prevenção e Combate a Incêndio e Pânico em conformidade com a legislação em vigor.

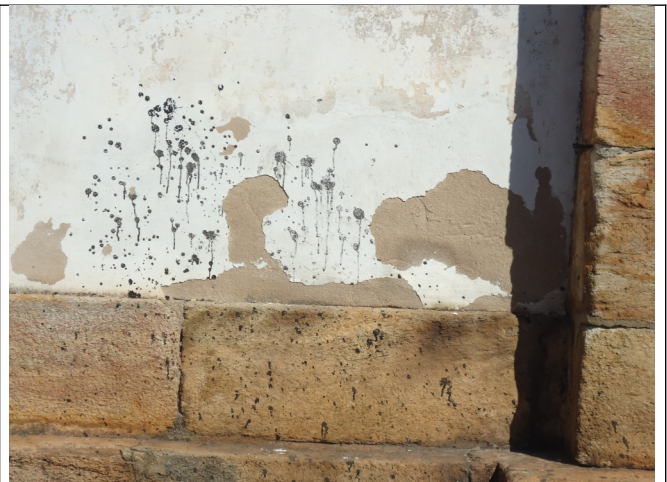
Figura 06 – Descolamento pintura.

9. Ao realizar intervenções nas alvenarias, utilizar argamassa e pintura compatível à arquitetura de terra existente.
10. Imunização contra insetos xilófagos.

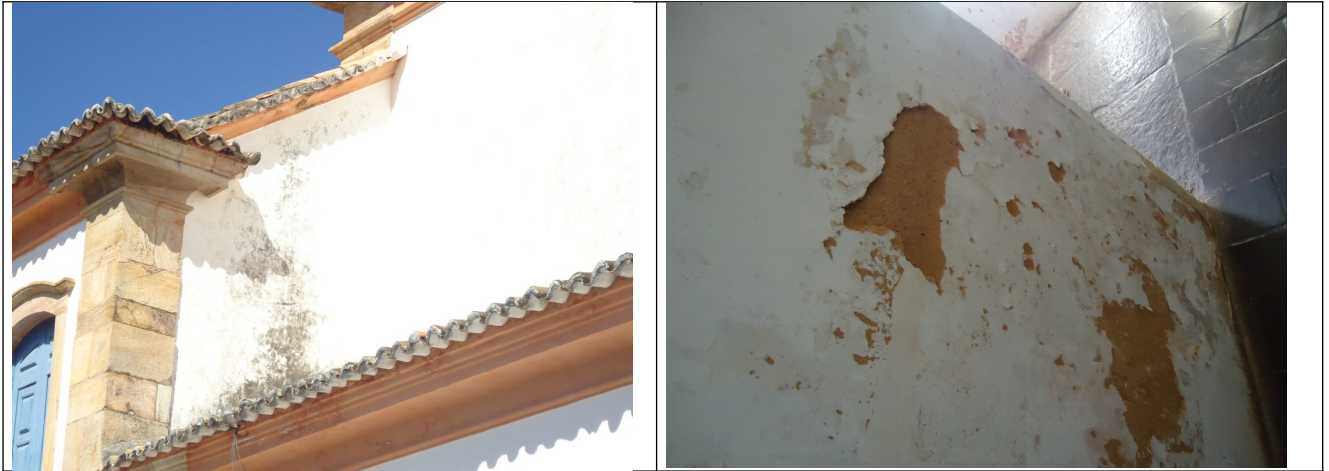
Figuras 07 e 08 – Manchas de umidade e Descolamento pintura.

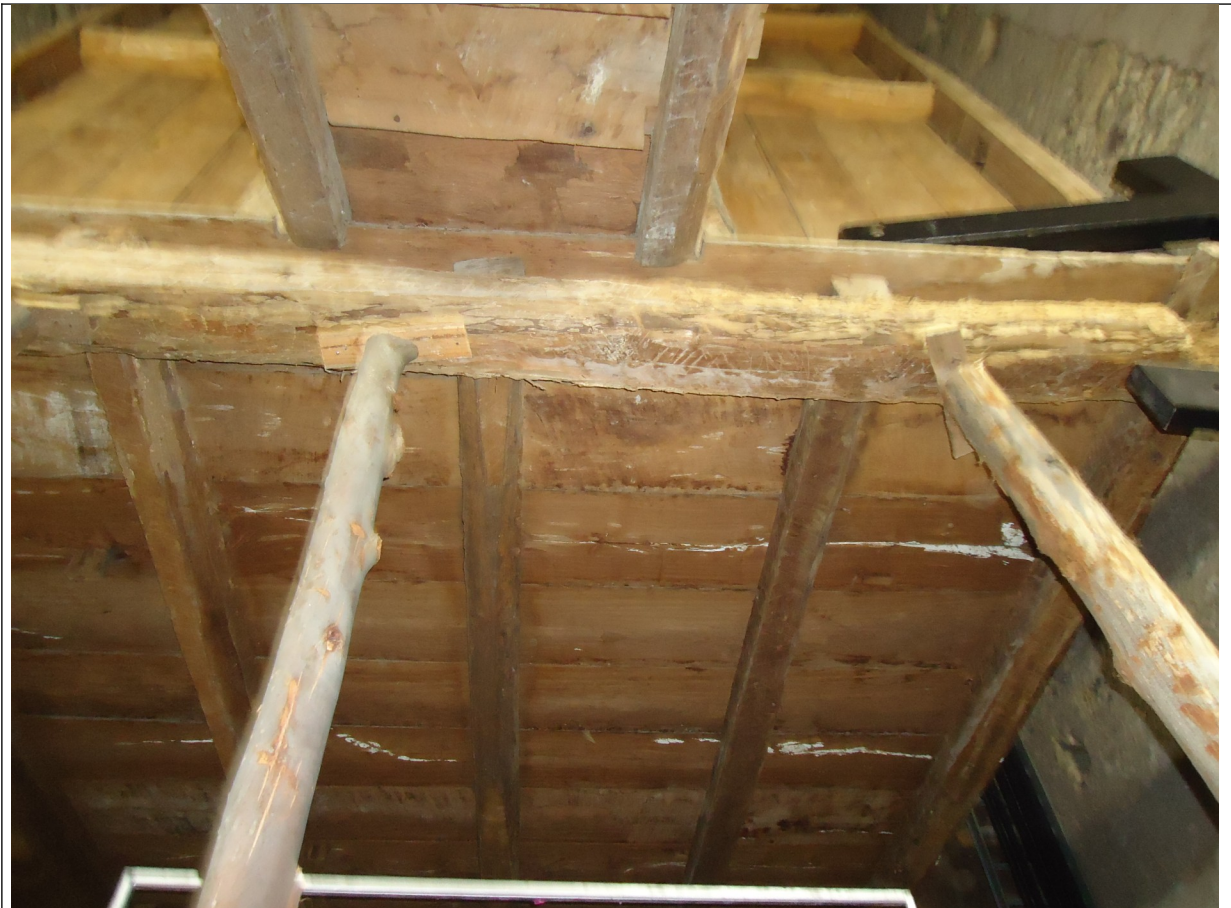
Foi verificado que o altar encontra-se escorado na sua parte posterior.

Figura 09 – Altar escorado.

11. Recuperação das madeiras de suporte do altar.
12. Para toda e qualquer intervenção na igreja ou em seu entorno, é necessária prévia análise e anuência do Iphan, uma vez que a Igreja Matriz de Nossa Senhora do Bom Sucesso de Caeté possui tombamento federal.
