LAUDO TÉCNICO nº 35/2012

Foi solicitada vistoria técnica na Capela de Nossa Senhora do Rosário de Morro Vermelho, distrito da cidade de Caeté, para verificar se houve a demolição do acréscimo irregular no entorno da capela e existência de rachadura no edifício, causada pelo plantio de eucalipto, segundo informações constantes nos autos.

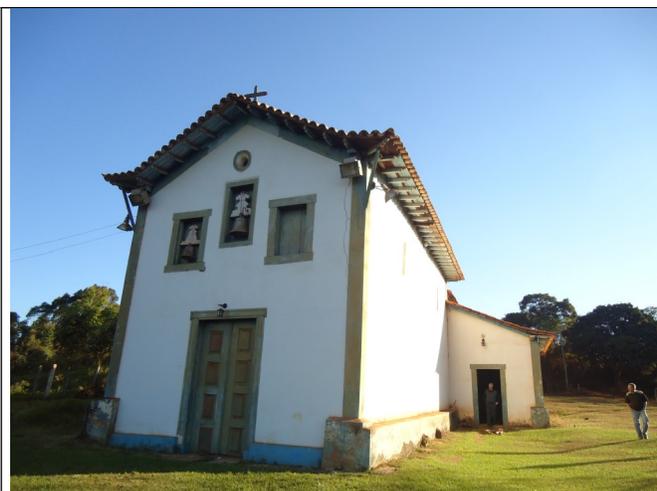
Foi verificado que as trincas anteriormente existentes na fachada lateral permaneceram estáveis, entretanto houve aumento da trinca existente na fachada frontal.

Figura 03 – Fachada frontal.

10. Verificação da regularidade da instalação da antena de telecomunicações no entorno da edificação
11. Verificar a causa do aumento da dimensão da trinca existente na fachada frontal, uma vez que está ativa³, ou seja, encontra-se em crescimento e se não cessada, pode comprometer a estabilidade da estrutura. Pode ter sido causada pelo tráfego de veículos pesados no entorno da capela, pelo plantio de eucalipto na área próxima da edificação ou por problemas estruturais. A solução exige um diagnóstico cuidadoso a ser realizado por especialista na área de estruturas, que identificará o principal agente e, de acordo com as condições do terreno e da fundação, estabelecerá recomendações técnicas próprias para o caso.

12. Após a solução do problema, deve-se proceder ao selamento das trincas e realizar nova pintura da edificação, interna e externamente.
13. Ao realizar intervenções nas alvenarias, utilizar argamassa compatível à arquitetura de terra existente.

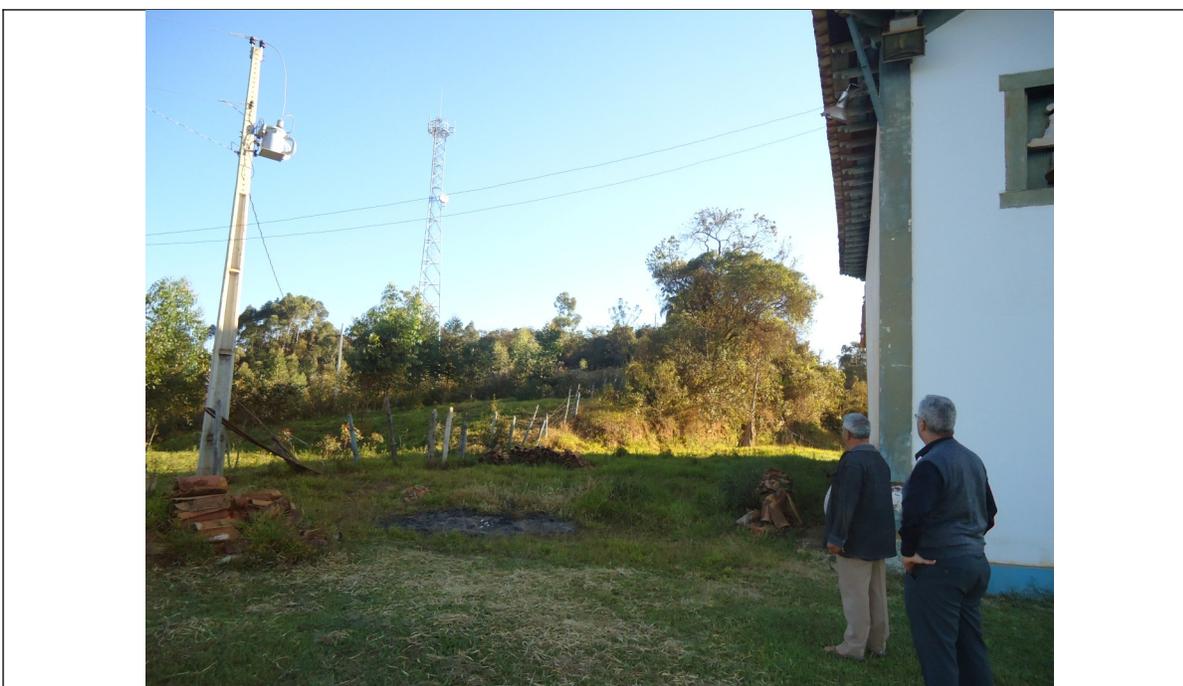
Na data da segunda vistoria, realizada em 08 de agosto de 2012, verificou-se que a Capela, de forma geral, encontrava-se em bom estado de conservação. O anexo lateral à igreja foi demolido, entretanto não houve a limpeza total do terreno e o material anteriormente armazenado no anexo encontra-se acondicionado no interior da Capela, a maior parte debaixo do altar. Este material poderá ser condutor para insetos e roedores, além de ser material combustível, podendo colocar em risco a integridade da edificação.

Também foi verificada a instalação de antena de telecomunicações nas proximidades da capela, que interfere na visibilidade da mesma.

Figura 05 – A imagem demonstra a demolição do anexo, a presença entulho no local e a antena de telecomunicações instalada.

1. Remoção do entulho resultante da demolição da edificação anexa.
2. Remoção do material armazenado debaixo do altar e do lustre de vidro à direita do altar.

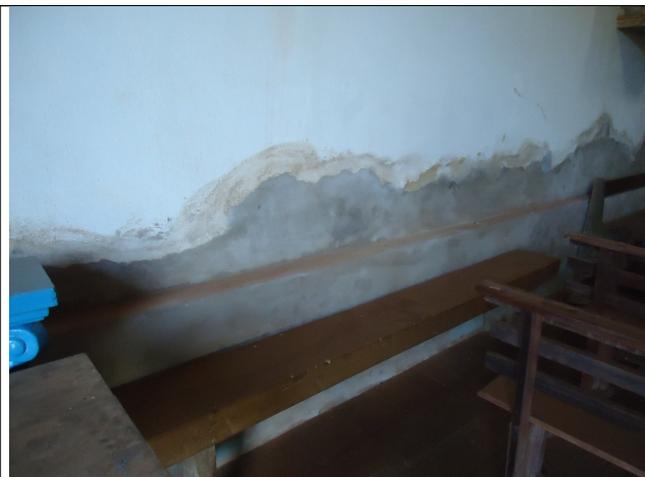
Na oportunidade, foi possível a realização de vistoria no interior do templo. Foi verificado que, devido a falta de uso, o local encontrava-se bastante sujo. Foi realizada intervenção junto à base da edificação, provavelmente para solucionar problemas de umidade ascendente. O forro apresenta-se com algumas tábuas faltantes que foram substituídas por tábuas novas. Está bastante sujo, principalmente na junção das peças de madeira.

Figura 06 – Interior da capela, com imagem da intervenção recente junto ao piso.

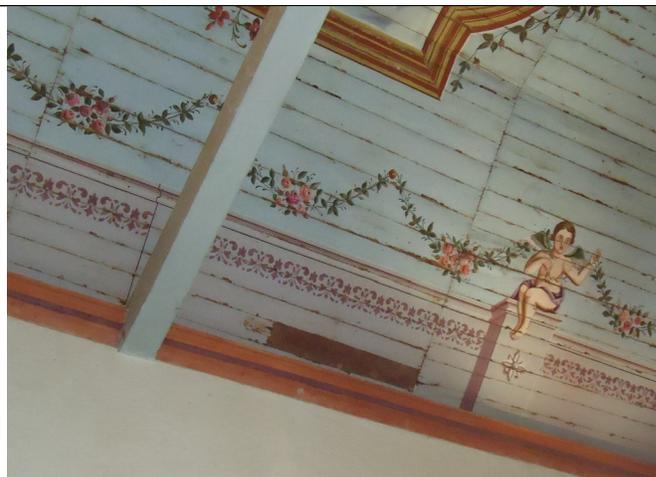
Figura 07 – Forro com emendas e sujeira.

3. Realização de limpeza periódica no interior do templo para evitar a adesão da sujeira e capina constante da área externa.
4. Limpeza do forro e recomposição das partes faltantes.

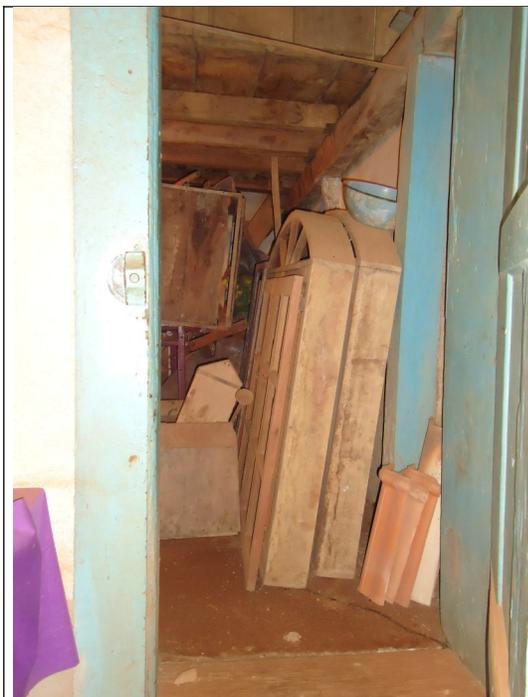
Figura 08 – Material armazenado debaixo do altar.

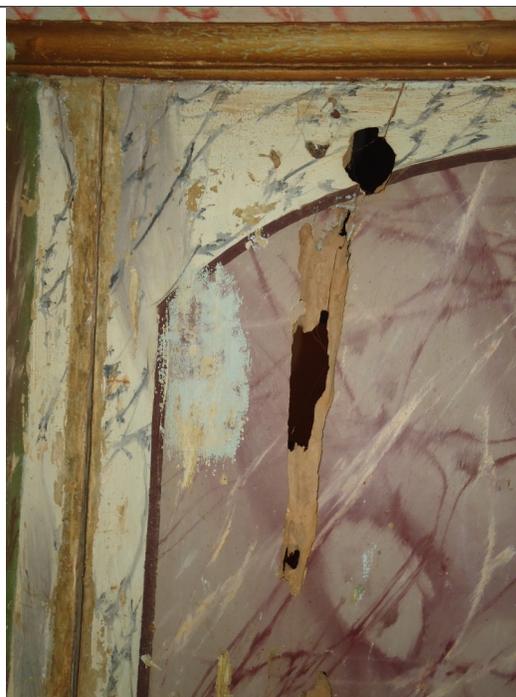
Há infestação de cupins nas madeiras, principalmente no altar que já apresenta peças comprometidas e com grandes furos.

Figura 09 – Cupim.

5. Elaboração de PPCIP – Projeto de Prevenção e Combate a Incêndio e Pânico.
6. Instalação de equipamentos de segurança.
7. Imunização das madeiras.
8. Restauração dos elementos integrados, principalmente altar e forro.

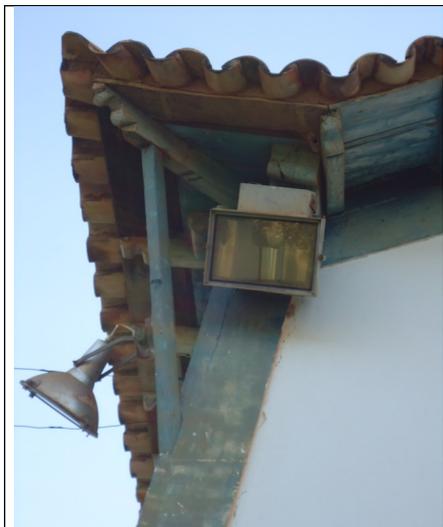
Há luminárias instaladas diretamente na fachada frontal da edificação, o que descaracteriza a mesma.

Figura 10 – Luminárias afixadas na edificação.

9. Remoção das luminárias fixadas diretamente na fachada e instalação das mesmas em postes externos à edificação, em locais adequados que não interfiram na visibilidade das fachadas.

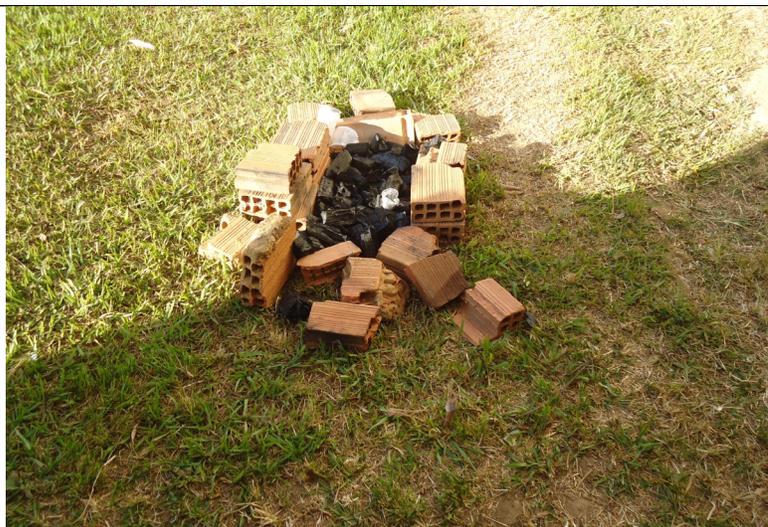
Figura 11 – Presença de “fogareiro” junto à edificação.

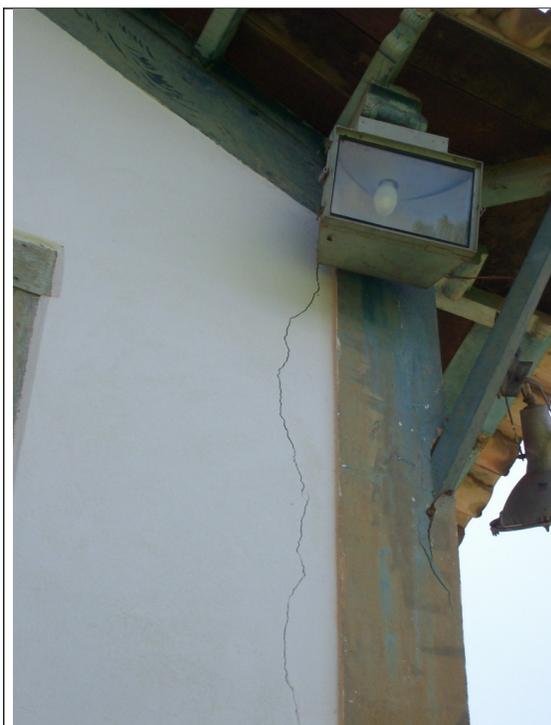
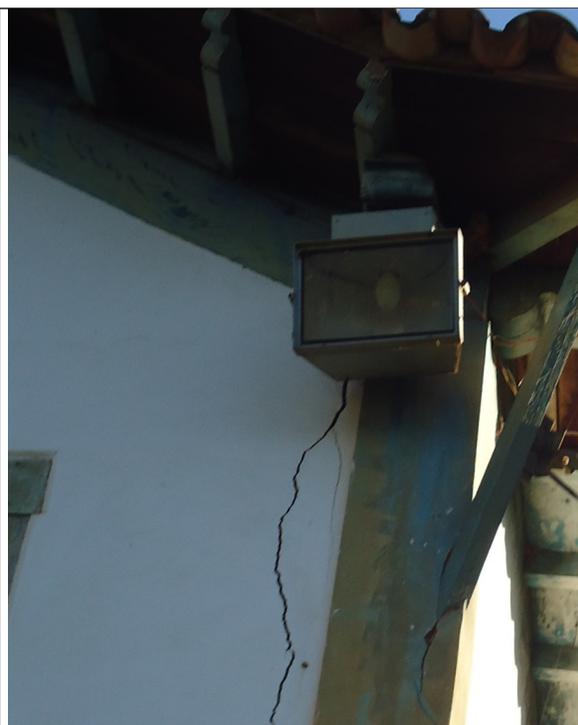
Figura 12 – Imagem da trinca na fachada frontal em 04/02/2010.

Figura 13 – Imagem da trinca na fachada frontal em 08/08/2012.

³ As lesões podem ser ativas ou passivas. Passivas ou estacionadas são aquelas que resultam do movimento da estrutura com posterior paralisação. Ativas ou progressivas são aquelas onde as causas que provocam o movimento, continuam atuando e podem chegar a provocar desmoronamentos.
