## LAUDO TÉCNICO N ° 05/2018

Ref: PAAF 0024.17.004337-6

1. **Objeto:** Residência e Comércio de Ascendino Barbosa
2. **Endereço:** Rua das Flores nº 550/544/548 - Centro
3. **Município:** Capelinha
4. **Grau de Proteção:** Inventário no ano de 2003 e tombamento por meio do Decreto nº 103/2011.
5. **Considerações preliminares:**

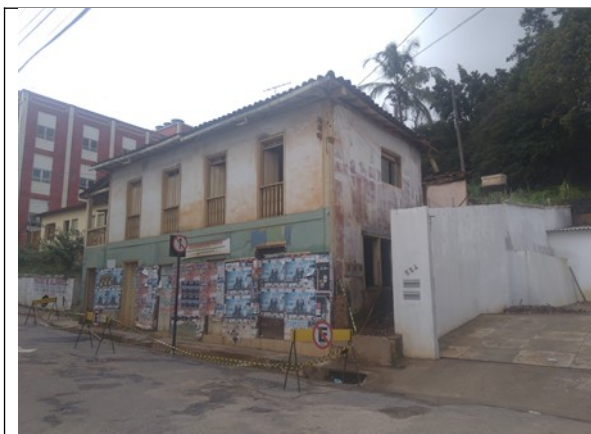
Figura 1 – Vista da fachada frontal da edificação da Rua das Flores nº 550/544/548

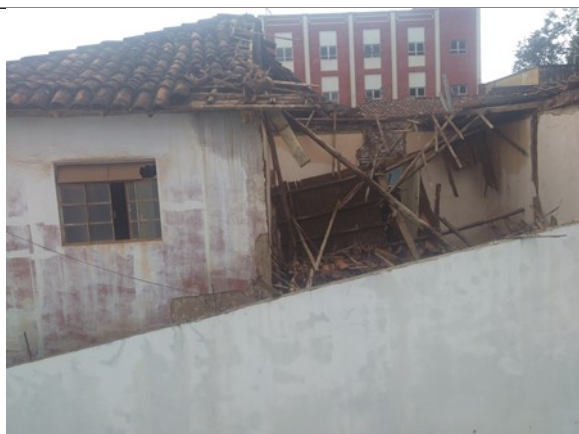
Em análise às fotografias e laudos encaminhados a este Setor Técnico, datados do ano de 2018, esta afirmação de confirma tendo em vista que houve arruinamento parcial de alvenaria e da cobertura, que ainda se encontravam preservadas quando da elaboração da Nota Técnica nº 03/2017, datada de 07 de março de 2017. Ou seja, decorrido quase um ano da elaboração da Nota Técnica, sem que fossem adotadas as medidas preventivas recomendadas, houve avanço do estado de degradação do imóvel, com perda de elementos originais da edificação, causando grande prejuízo ao acervo cultural do município de Capelinha.

Figura 2 – Vista lateral do imóvel, com detalhe do arruinamento parcial da cobertura e de alvenaria.

O alívio do peso da cobertura poderá ser conquistado com o escoramento, que deverá se estender a todos os trechos da edificação, considerando que o desabamento parcial pode causar desestabilização estrutural, tendo em vista que no sistema construtivo em gaiola de madeira todas as peças trabalham de forma solidária entre si.

Recomenda-se que o material resultante do arruinamento, que também pode gerar sobrepeso na estrutura e comprometimento dos materiais de acabamento, seja removido do local e aqueles que ainda forem passíveis de reuso, sejam armazenados em lugar adequado para utilização quando da restauração do imóvel.

Não é recomendada a remoção da cobertura do imóvel, conforme indicado pela Defesa Civil, tendo em vista que sem a cobertura, o imóvel ficará exposto às intempéries, colocando em risco a integridade da sua estrutura e dos materiais de acabamento, sensíveis à umidade. O trecho que se perdeu poderá ser recomposto utilizando telhas mais leves, de forma provisória, promovendo a vedação da edificação, até que se iniciem as obras de restauração.
