**Promotoria Estadual de Defesa do Patrimônio Cultural e Turístico**

**LAUDO TÉCNICO nº 58/2010**

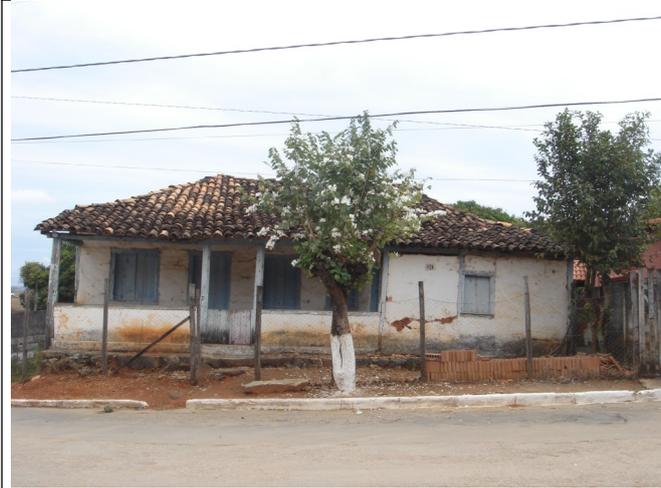
Comparando as fotografias constantes no laudo das analistas supra citadas, foi possível constatar que o estado de deterioração do imóvel avançou:

Figura 02 – Imóvel em agosto de 2009

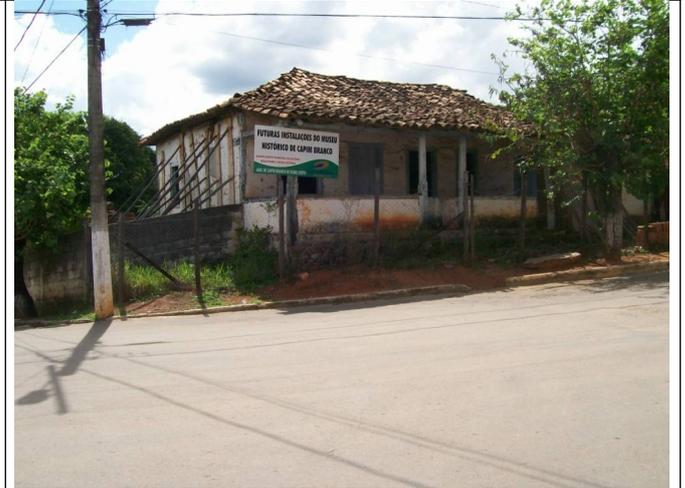
- Parte da parede frontal do cômodo existente na lateral direita da varanda cedeu. O trecho com sistema construtivo aparente encontra-se vedado com tapume que está escorado.
- Houve queda de trecho da alvenaria da parte superior da parede do primeiro cômodo da fachada lateral esquerda.
- Parte do telhado ruiu.
- Houve crescimento da vegetação junto ao imóvel e no terreno adjacente.

Figura 03 – Imóvel em novembro de 2010

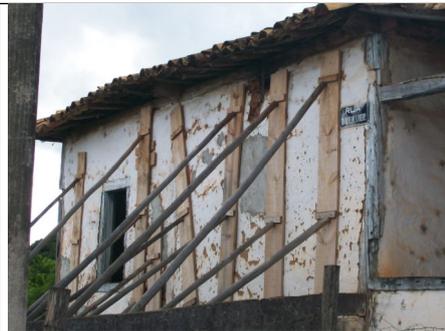
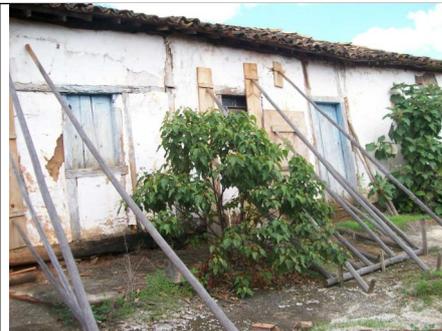
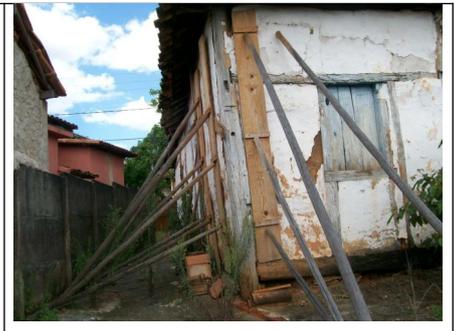
Na data da vistoria foi verificado que o imóvel encontra-se escorado. O escoramento foi realizado em vários trechos da fachada, utilizando as técnicas adequadas, entretanto foi feito apenas do lado externo da edificação, enquanto o ideal, para uma melhor estabilização, é que seja realizado dos dois lados das alvenarias. Foi possível verificar que as escoras não se encontram comprimidas e aparentemente não houve movimentação das estacas fixadas no terreno, o que nos faz acreditar que não houve grande movimentação das alvenarias.

Figuras 04 a 06 – Escoramentos.

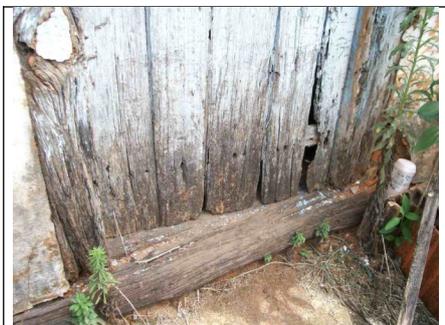
As esquadrias apresentam-se desgastadas, com elementos faltantes, trechos apodrecidos devido à umidade, descolamento da pintura e ferragens comprometidas.

Figura 07 – Esquadrias danificadas.

- Recuperação das esquadrias e ferragens. Os exemplares faltantes deverão ser executadas, seguindo os modelos pré-existentes, tendo como referência fotos e documentos antigos;

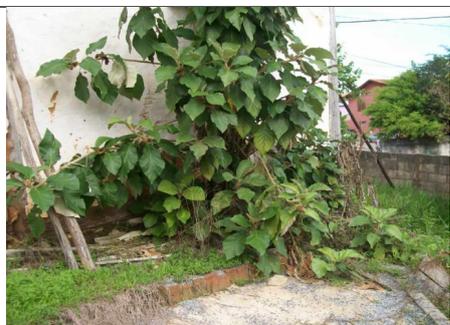
A existência de vegetação junto ao imóvel coloca o mesmo em contato direto com a umidade, o que acelera o processo de degradação do imóvel. As raízes acumulam água podendo comprometer também as fundações.

Figura 08 – Vegetação junto à edificação.

- A limpeza interna do imóvel e a capina da área no entorno também são necessárias para evitar a proliferação de animais, acúmulo de umidade junto à base da edificação e exposição do imóvel a riscos de incêndios;
- Deve ser mantida a rotina existente com visitas diárias à edificação com abertura das janelas para permitir ventilação na parte interna do imóvel.

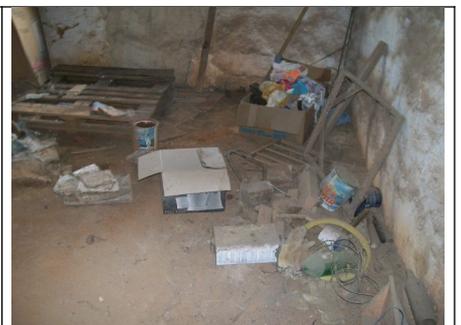
As instalações elétricas e hidráulicas são precárias e há material combustível estocado no interior da edificação.

Figura 09 – Lixo no interior do imóvel.

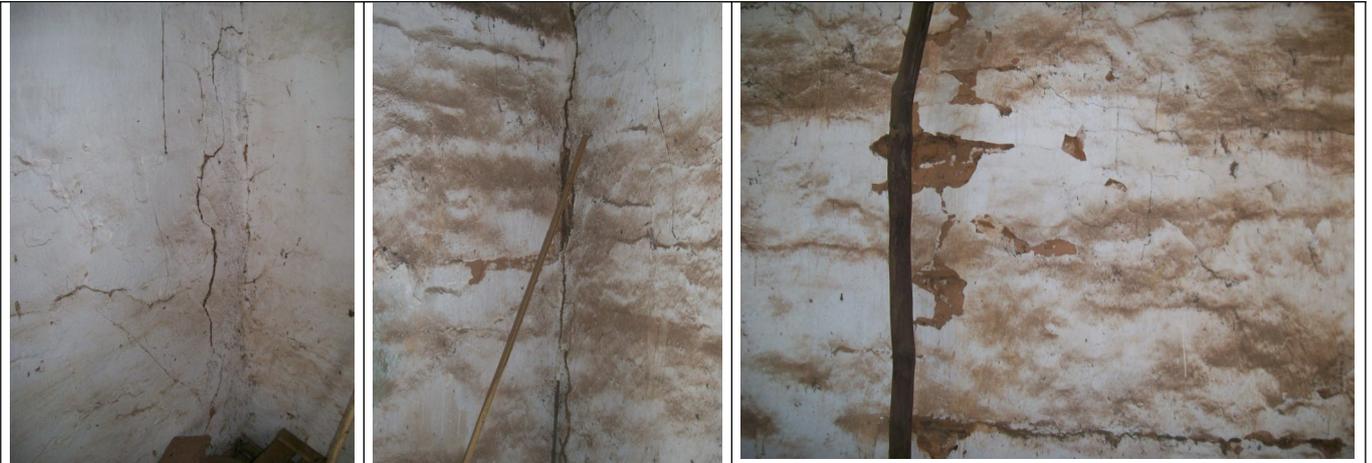
Há muitas manchas de umidade por todo prédio, trechos onde houve desprendimento do reboco, deixando o sistema construtivo aparente, o que acelera o processo de degradação do imóvel. Algumas alvenarias possuem trincas e rachaduras. Alguns pés de esteio encontram-se comprometidos.

Figuras 10 a 12 – Trincas, estufamento e deterioração dos rebocos.

- Após identificação e solução das causas reais dos problemas apresentados, deve-se proceder ao selamento das fissuras, reintegração de reboco e pintura. Deverá haver recomposição das alvenarias arruinadas e do reboco, utilizando argamassa compatível com o sistema construtivo existente.

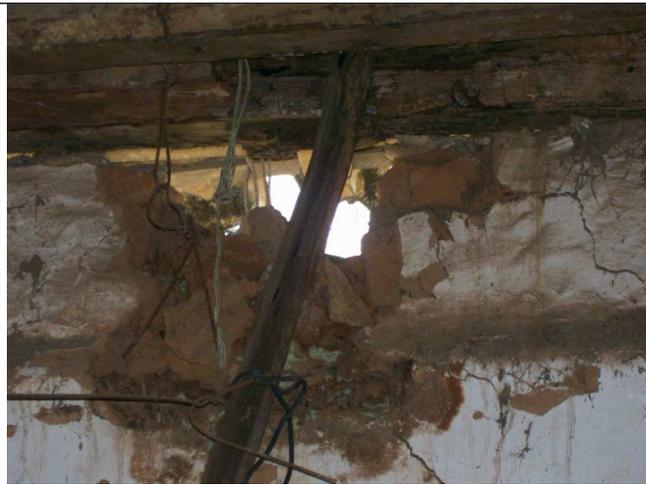
Entretanto, a solução para os problemas existentes na edificação não é apenas o escoramento, que é uma medida emergencial para preservação do imóvel. O arruinamento de trechos da fachada denunciam problemas estruturais que não são evitados pelas escoras. Acredita-se que a falta do baldrame, um dos componentes da “gaiola estrutural”, ou mesmo a sua deterioração devido ao contato direto deste com o solo e a umidade contribuiu com o arruinamento de parte da alvenaria. Outros trechos também estão expostos ao mesmo risco, já apresentando trincas profundas, estufamentos e deterioração dos materiais construtivos.

Figura 13 – Trecho onde houve queda de parte da alvenaria.

- Estrutura - Conhecer e identificar o tipo e a profundidade da fundação e avaliar o estado de conservação dos materiais. Para isto, é necessária a realização de prospecção, para que seja feito um diagnóstico mais preciso das causas do aparecimento de trincas, arruinamento de alvenarias, descolamento do reboco e possíveis soluções para o problema. A solução de cada caso exige um diagnóstico cuidadoso a ser realizado por especialista na área de estruturas, que identificará o principal agente causador de patologias e, de acordo com as condições do terreno e da fundação, estabelecerá recomendações técnicas próprias para solução.

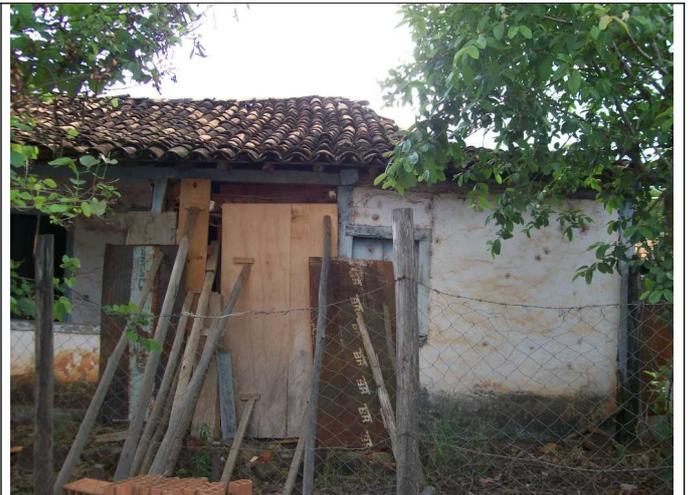
Figura 14 – Trecho arruinado da fachada frontal vedado por tapumes.

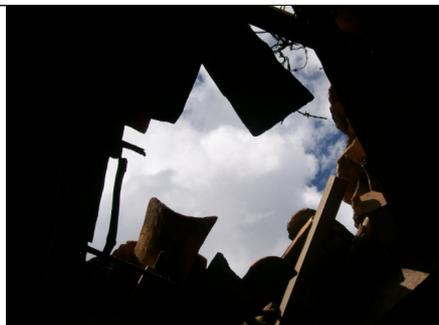
Além disso, foi verificado que o telhado encontra-se em péssimas condições e é iminente seu desabamento. O engradamento da cobertura encontra-se totalmente comprometido, apresentando peças apodrecidas, rupturas, ataque de insetos e abaulamentos. Várias peças foram escoradas, entretanto não oferecem segurança. As telhas são bastante antigas, estão cobertas de limo e muitas delas estão quebradas ou corridas. Estas condições propiciam a entrada de água dentro da edificação o que acelera o processo de degradação da edificação como um todo.

Figura 15 – Trecho da cobertura que se encontra arruinado.

- Para que o imóvel resista ao período de chuvas e até que seja realizada a recuperação completa da cobertura, é necessária vistoria detalhada em toda cobertura do imóvel com substituição das peças de madeira deterioradas e colocação das telhas corridas em seus devidos lugares;
- Colocação imediata de lona sobre a cobertura (evitar a utilização de lona preta devido a sua baixa durabilidade), de modo a conter as infiltrações, que aceleram o processo de degradação do imóvel. Além disso, o lonamento evitará o contato da chuva diretamente com as telhas, impedindo a absorção da umidade e conseqüentemente o sobrepeso na estrutura de madeira já comprometida. A lona deverá ser colocada sobre as telhas e deverão ser instaladas ripas sobre a lona buscando fixar este elemento para

- Cobertura - Deverá ser feita revisão geral em toda a cobertura, com substituição de praticamente todo madeiramento, utilizando madeiras adequadas para este fim e de grande resistência e durabilidade. Deve ser verificado o estado de conservação dos frechais que são fundamentais para a estabilidade dos telhados. Deve ser feito o destelhamento, separando as telhas em bom estado de conservação que poderão ser reutilizadas no imóvel quando da sua restauração. Estas devem ser limpas antes de recolocadas. Caso não exista número suficiente de telhas para vedação de toda cobertura, recomenda-se a utilização das originais como capas e de novas como bicas. Sugere-se a amarração de algumas fiadas de telhas, evitando que as mesmas “escorram”. Devem ser respeitadas as características originais da cobertura, como inclinação, dimensão dos beirais, etc. Para isto, antes da intervenção na cobertura é necessária a elaboração de rigoroso levantamento cadastral do telhado com documentação gráfica, fotográfica e, se possível, iconográfica.

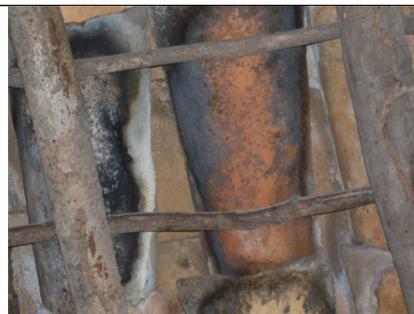
Figura 16 – Fragilidade do engradamento.

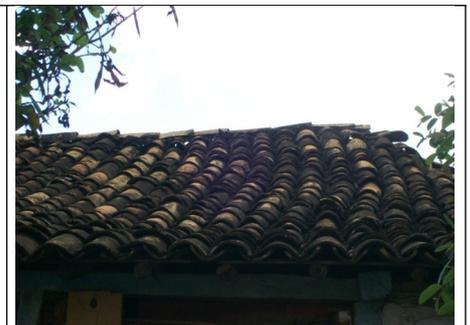
Figura 17 – Vista geral da cobertura.
