Promotoria Estadual de Defesa do Patrimônio Cultural e Turístico

LAUDO TÉCNICO N° 42/ 2015

Este laudo técnico tem como objetivo analisar o estado de conservação da Escola Municipal Silviano Brandão e indicar as intervenções necessárias para a preservação do imóvel.

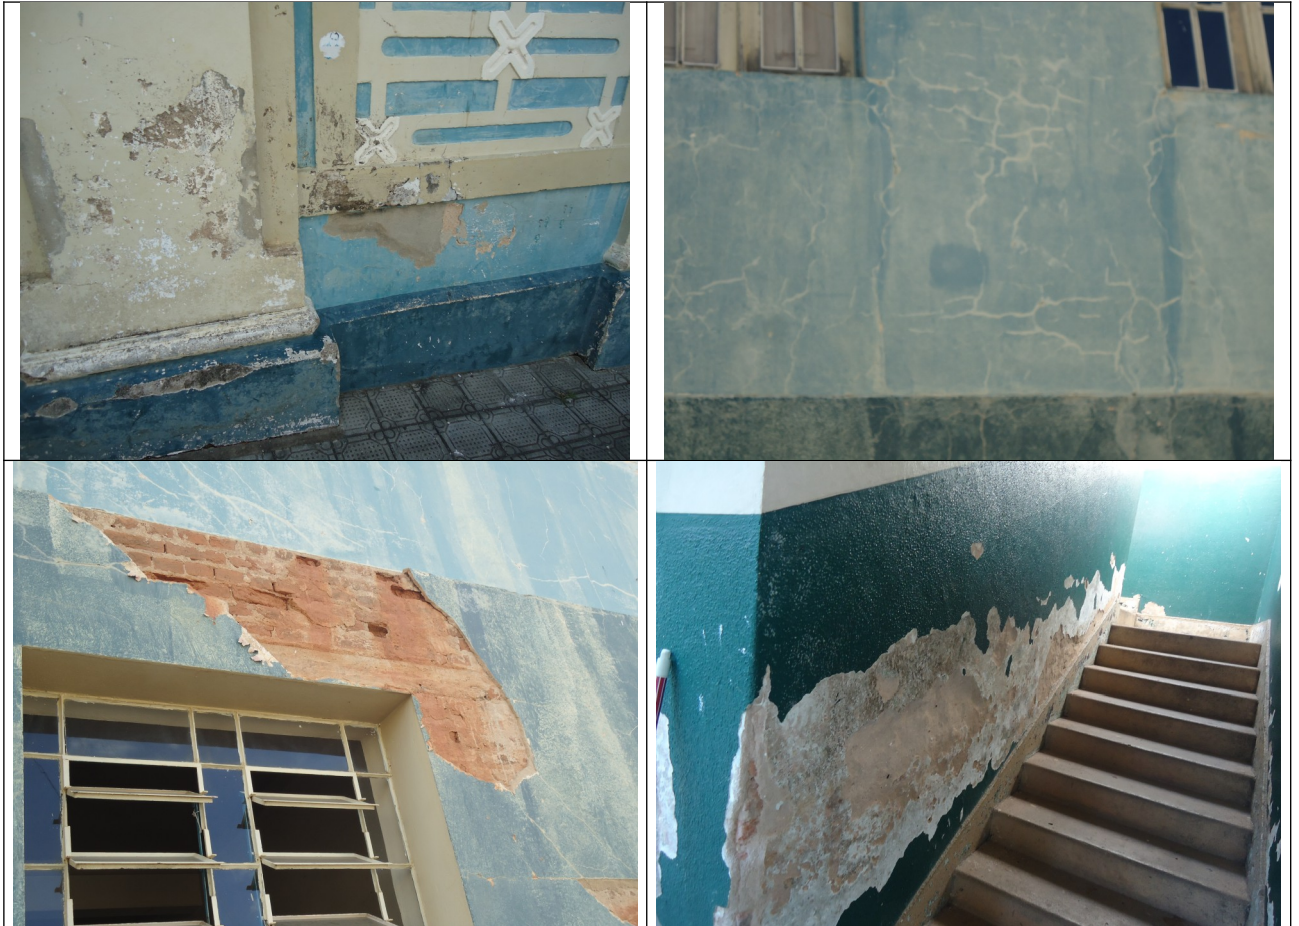
Há trechos com descolamento de reboco na área interna e externa da edificação. Ornamentos em massa existentes na parte inferior dos guarda-corpos, em toda a extensão do pátio interno, encontram-se soltos, colocando em risco a integridade física dos freqüentadores do local, inclusive crianças pequenas. Verificou-se que um trecho da cimalha existente no acabamento da cobertura nos fundos da edificação ameaça cair. Há muitas manchas de umidade e a pintura encontra-se muito desgastada, especialmente nas fachadas externas.

Figuras 04 a 07 – Manchas de umidade, fissuras e descolamento do reboco.

- Fixação dos ornamentos em massa, rebocos e trecho da cimalha que se encontram em processo de desprendimento. Deverá haver recomposição do reboco, utilizando argamassa compatível com o sistema construtivo existente.

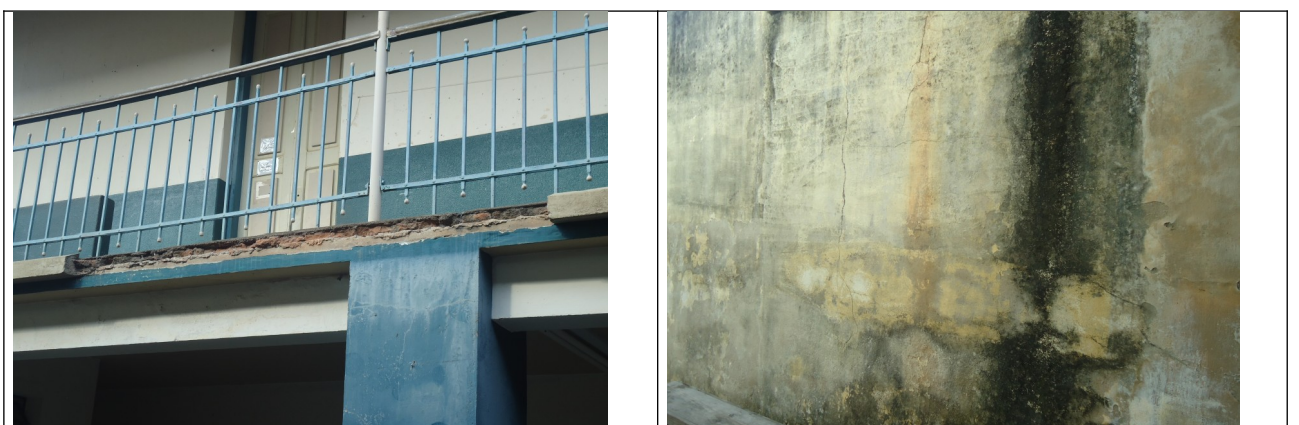
Externamente, verificou-se que os muros encontram-se com muitas manchas de umidade, trinca no encontro dos muros lateral esquerdo e posterior e pintura em péssimo

Figuras 08 e 09 – Ornamentos em massa em processo de desprendimento e manchas de umidade no muro lateral.

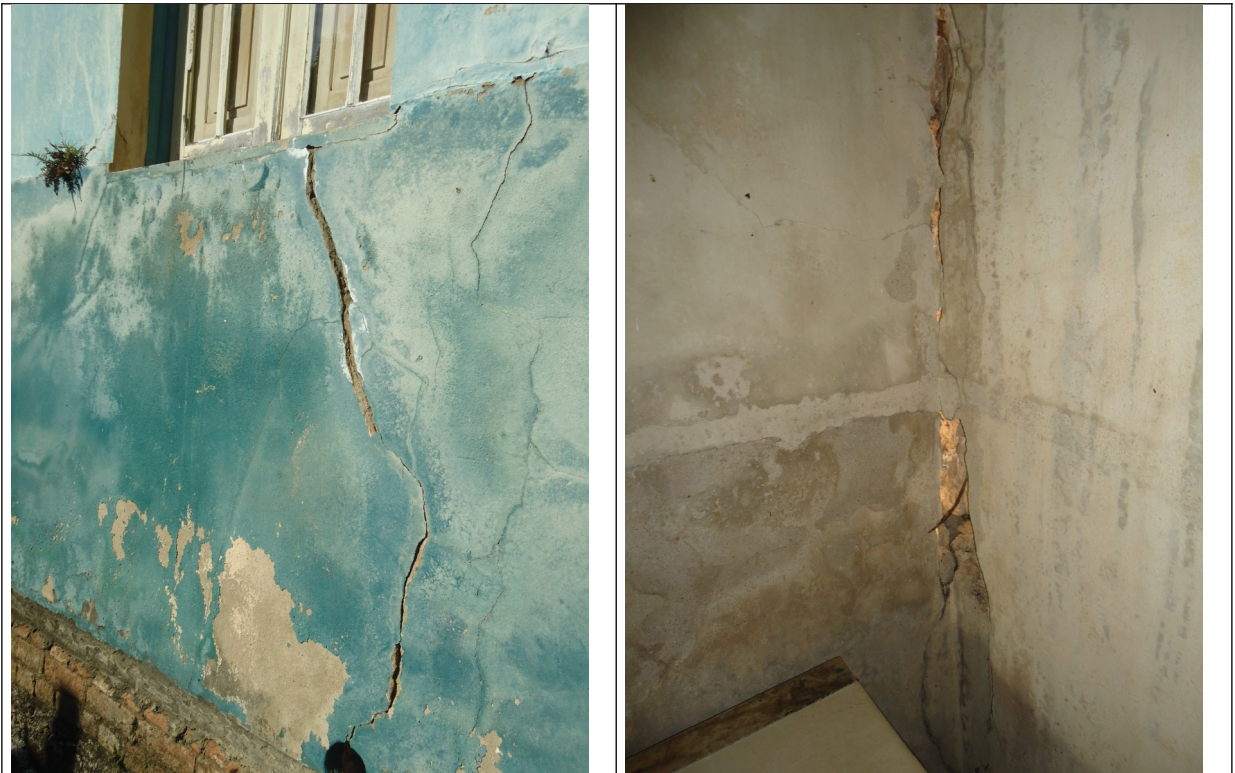
Há trincas decorrentes de danos estruturais que levaram à interdição de uma das salas de aula, situada na lateral esquerda do prédio. Nos fundos, na área de serviços, há trinca de grandes dimensões no encontro das alvenarias. Alguns elementos estruturais encontram-se bastante comprometidos pela umidade e insetos xilófagos.

Figuras 09 e 10 – Grande trinca na alvenaria da sala de aula que foi interditada e trinca existente na junção dos muros divisórios.

- Desentupir os ralos do pavimento térreo.
- Especialista em estruturas deverá verificar o motivo causador das trincas no encontro dos muros lateral esquerdo e de fundos e na alvenaria lateral da sala de aula que se encontra interdita. Após a solução do problema, deverá ocorrer o selamento das fissuras, reintegração de reboco e pintura.

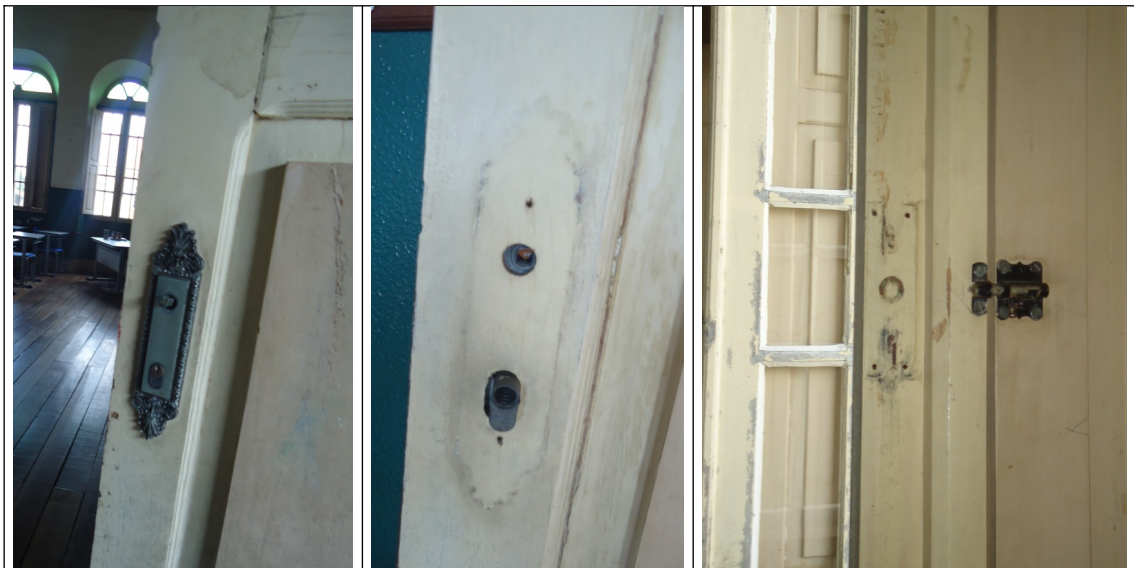
Segundo o último Laudo do Estado de Conservação datado de 2013, os vãos e vedações encontravam-se 100 % em bom estado de conservação. Entretanto, a situação encontrada na vistoria é bastante diferente da descrita no referido laudo. Há muitas esquadrias com madeira e pintura desgastada, estando alguma delas empenadas. A grande maioria das portas não possui maçanetas e muitas janelas não possuem cremonas. Há janelas com vidros quebrados e outras com comprometimento da vedação, como por exemplo, as da biblioteca, que não impedem a entrada de águas pluviais ao interior do ambiente. As portas internas dos banheiros, especialmente do feminino, encontram-se muito danificadas e desprovidas de trincos.

Figuras 11 a 13 – Ausência de ferragens nas esquadrias: maçanetas e cremonas.

- Instalação de novas ferragens nas esquadrias em modelos compatíveis com a arquitetura da edificação histórica.

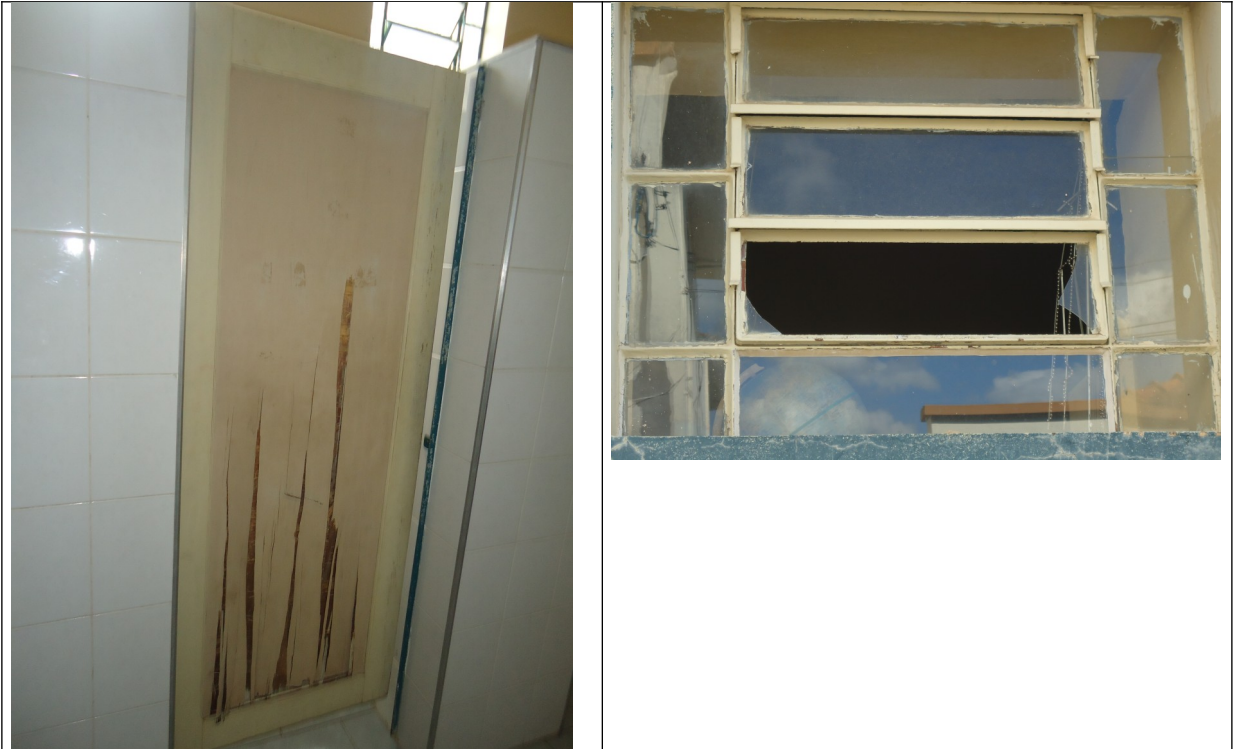
Figuras 14 e 15 – Porta de madeira danificada no banheiro e vidro quebrado na esquadria metálica.

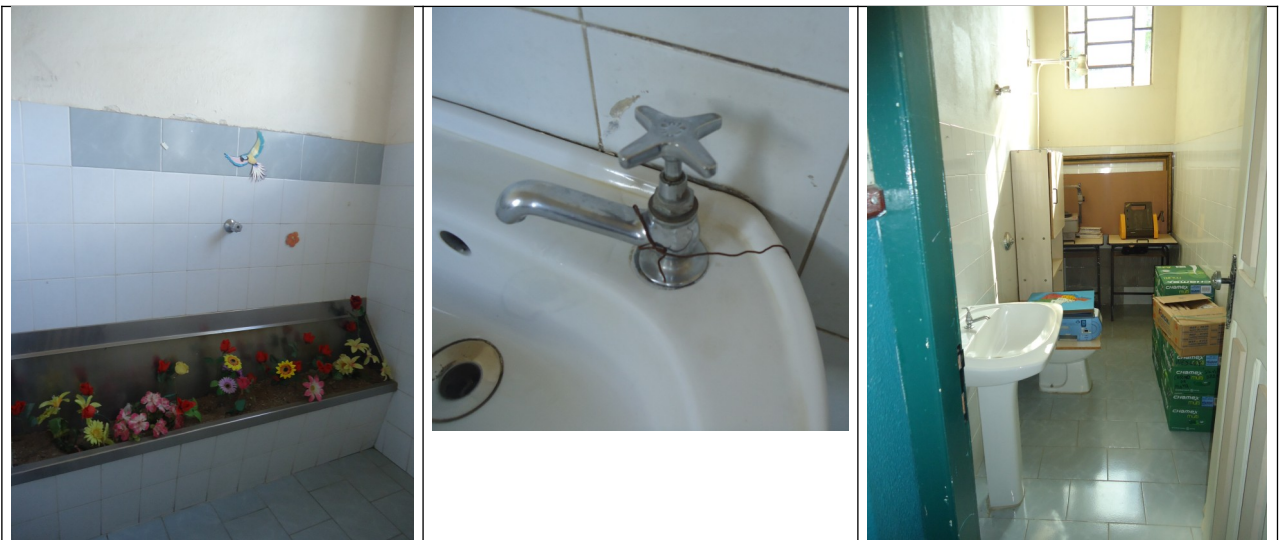
As instalações hidráulicas não se encontram 100 % em bom estado de conservação, conforme informado no último laudo do estado de conservação. Alguns banheiros encontram-se interditados por problemas de vazamento no pavimento inferior e são utilizados como depósito de material pedagógico. O mictório do banheiro masculino foi inutilizado devido a vazamentos e no local foi instalado um jardim com plantas plásticas. Algumas torneiras encontram-se danificadas, não há assentos nos vasos sanitários e os ralos do primeiro pavimento encontram-se entupidos.

Figura 16 : Mictório inoperante, utilizado como canteiro de plantas plásticas.

Figura 17 – Torneira danificada em banheiro.

Figura 18 – Banheiro com vazamentos utilizado como depósito.

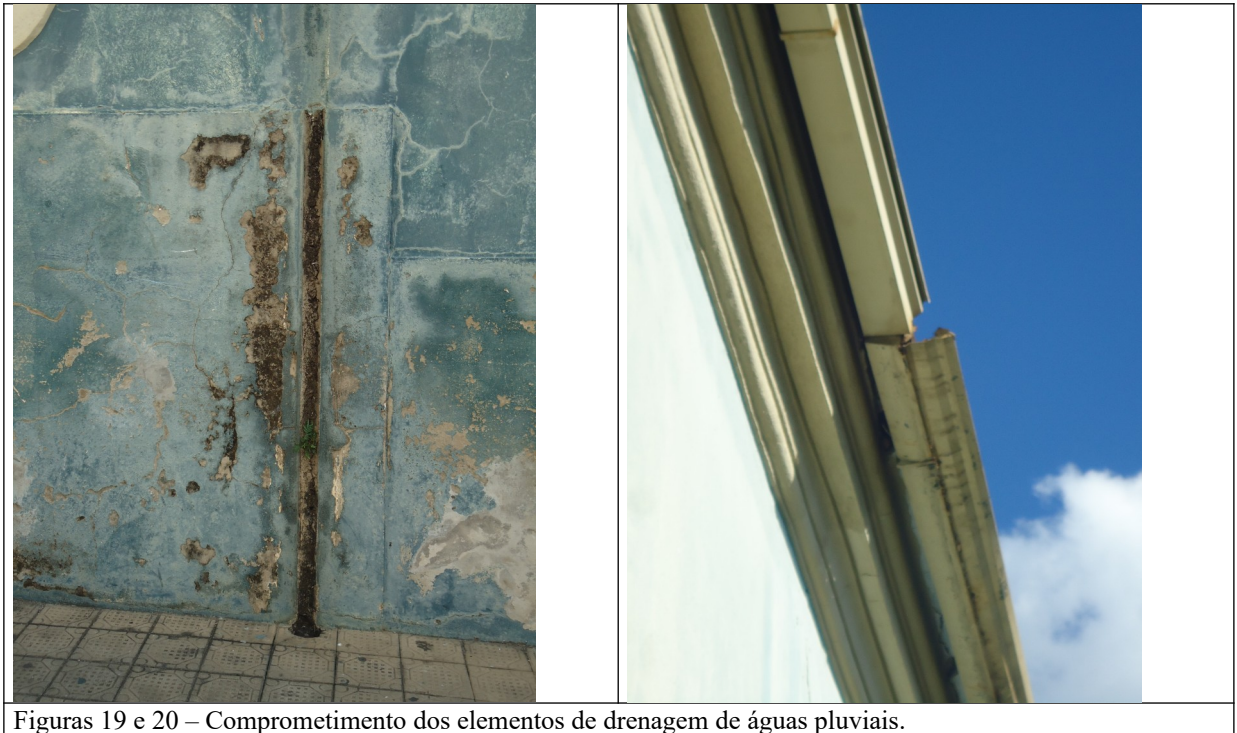
As telhas francesas da cobertura apresentam peças deslocadas, quebradas ou danificadas por microorganismos, parte da estrutura em madeira que sustenta o telhado encontra-se comprometida e os elementos de drenagem (calhas e condutores) apresentam trechos faltantes, oxidados ou danificados. Há infiltração de água através da cobertura em pontos isolados da edificação, ocorrendo de forma mais intensa nos corredores de acesso às salas de aula e na secretaria, que se encontra interditada devido a existência de várias goteiras.

Figuras 19 e 20 – Comprometimento dos elementos de drenagem de águas pluviais.

- Revisão completa da cobertura, prevendo substituição do madeiramento que se encontrar comprometido, utilizando madeiras adequadas para este fim e de grande resistência e durabilidade. As telhas deslocadas deverão ser assentadas em seu local original e aquelas que se encontrarem comprometidas deverão ser substituídas por outras no mesmo modelo. Também deverá ser verificada a eficiência e o estado de conservação dos elementos integrantes do sistema de drenagem de água pluvial (calhas, rufos, condutores), prevendo substituição daqueles que se encontrarem em mau estado de conservação, fixação dos elementos soltos e redimensionamento das calhas, caso necessário.

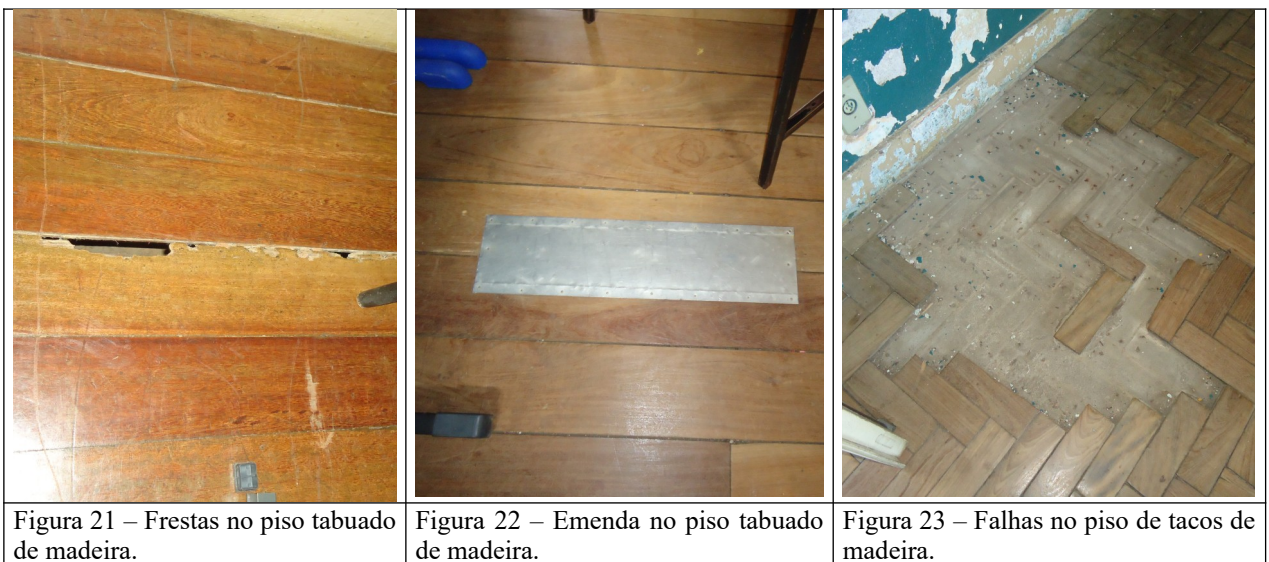
Os pisos em pedra, cimentado, cerâmica e ladrilhos hidráulicos encontram-se desgastados pelo uso. Os pisos em madeira (tacos e tábua corrida), além dos desgastes pelo uso, apresentam trechos faltantes, frestas e trechos comprometidos pelos cupins e umidade.

Figura 21 – Frestas no piso tabuado de madeira.

Figura 22 – Emenda no piso tabuado de madeira.

Figura 23 – Falhas no piso de tacos de madeira.

- Complementação / recuperação dos pisos em madeira e barrote.
- Recuperação do piso cimentado da área externa.
- Recuperação das esquadrias e ferragens.

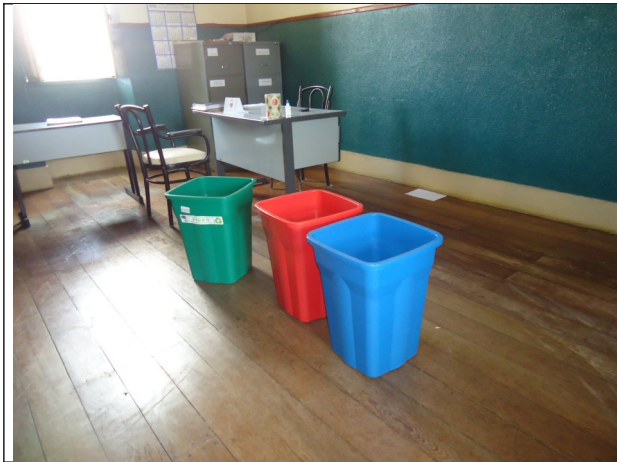
Figura 24 – Baldes posicionados para conter a umidade no cômodo da secretaria, que se encontra interditado.

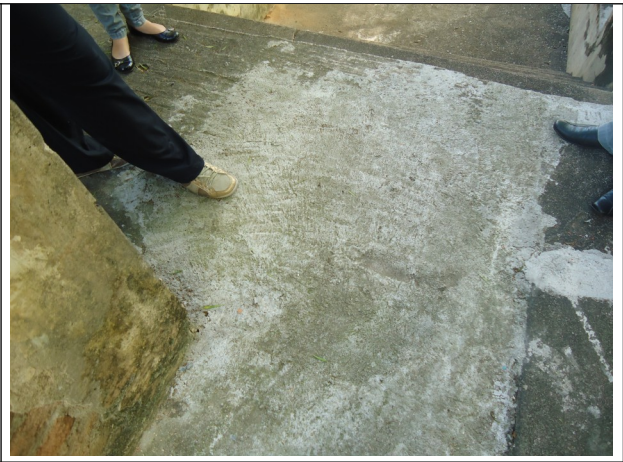
estado de conservação. Não foi verificada a existência de um sistema de drenagem eficiente, com relatos de infiltração de grande volume de água sob o piso cimentado no trecho lateral esquerdo, solucionado de forma provisória, de qualidade técnica duvidosa.

Figura 25 – Impermeabilização realizada na área externa, sem acompanhamento técnico adequado.

- Deverá ser previsto eficiente sistema de drenagem de águas pluviais na área externa da edificação, de forma a prevenir danos nas fundações e infiltrações na edificação;
