LAUDO TÉCNICO PERICIAL Nº 01/2020

Referência: Proc. Nº.: 5000496-05.2019.8.13.0142

Constitui objetivo do presente trabalho a realização de prova pericial na Igreja Matriz de Nossa Senhora do Carmo, situada na Praça Vigário José Alexandre nº 103, no centro da cidade de Carmo do Cajuru.

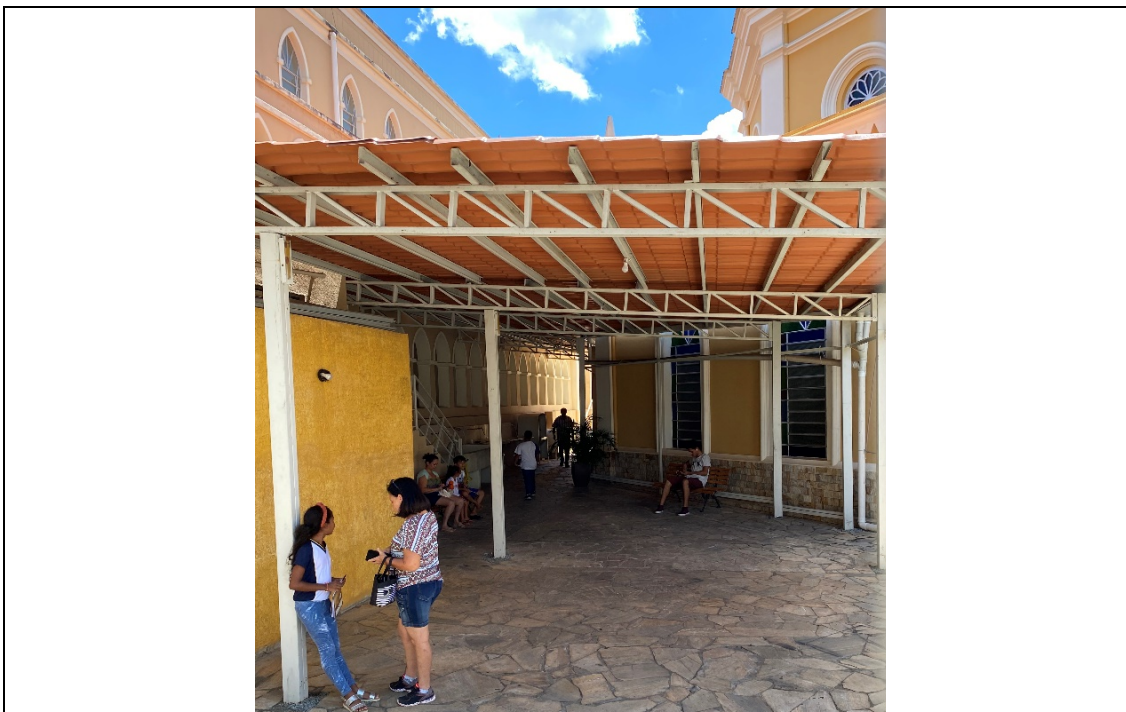
Em vistoria realizada no local, constatamos a presença de cobertura em estrutura metálica, instalada nos fundos da igreja, cobrindo o espaço existente entre esta edificação e a antiga casa paroquial, em área integrante do perímetro de entorno de tombamento da igreja. Conforme estabelecido pela legislação federal e municipal, para qualquer intervenção no bem tombado ou seu entorno, é necessária anuência prévia do Conselho de Patrimônio Cultural.

No entendimento deste Setor Técnico, a inserção da cobertura causou prejuízo à visibilidade da igreja, tendo em vista que se encontra muito próxima dos fundos da construção, a poucos centímetros (entre 10 e 30 centímetros), configurando-se como um obstáculo, impedindo a plena visualização da fachada posterior. Além disso, houve prejuízo à ambiência do bem cultural, tendo em vista que a intervenção comprometeu a harmonia da paisagem, seja pela diferença de estilo ou características dos materiais componentes.

Figura 01 – Aspecto geral da estrutura / cobertura entre a igreja e casa paroquial.

Constatamos que o edifício da casa paroquial possui lojas voltadas para a rua existente na fachada oposta à voltada para a igreja. Estes, ou outros espaços do prédio da casa paroquial, que é bastante grande, poderão ser direcionados ao atendimento das demandas da igreja, possibilitando a desmontagem da cobertura.

Caso se opte pela cobertura do trecho existente entre a igreja e a casa paroquial, recomenda-se que seja elaborado um projeto por especialista em patrimônio cultural, oferecendo alternativas para a cobertura do espaço, que deverá ser apresentado para comunidade paroquial e ao COMPHAC para aprovação. Recomenda-se que sejam respeitados os seguintes aspectos / princípios:

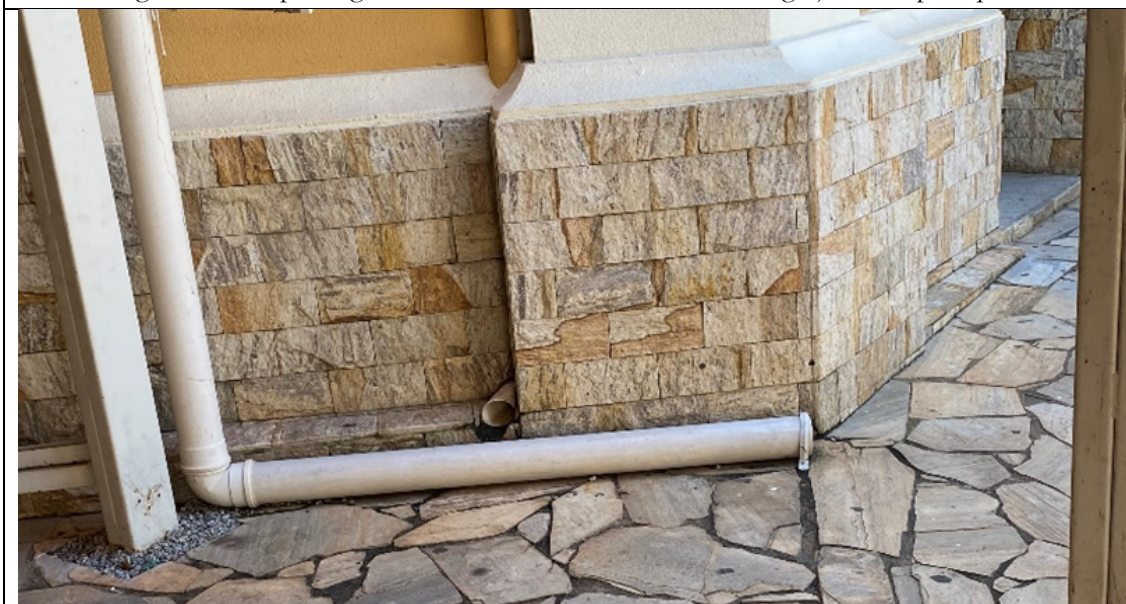
Por fim, a presença da cobertura, tão próxima da edificação tombada, prejudica a insolação e ventilação, podendo acarretar danos relacionados à umidade nas fundações e alvenarias, especialmente junto a base. Contribui com este fator a presença de elementos de drenagem de água pluvial que lançam as águas das chuvas junto à base da edificação, podendo causar ainda mais danos.

Figura 02 – Lançamento de águas pluviais junto a base da edificação.

interrompidos pela estrutura. Além disso, há lançamento de água pluvial advinda da cobertura, junto à base da igreja, podendo causar, futuramente, danos às alvenarias ou fundação devido à umidade.

- Águas pluviais deverão ser direcionadas para local distante da base da igreja.
- A estrutura de cobertura deve ser reversível, ou seja, futuramente, em caso de necessidade, poderá ser facilmente desmontada, sem causar danos à edificação protegida.

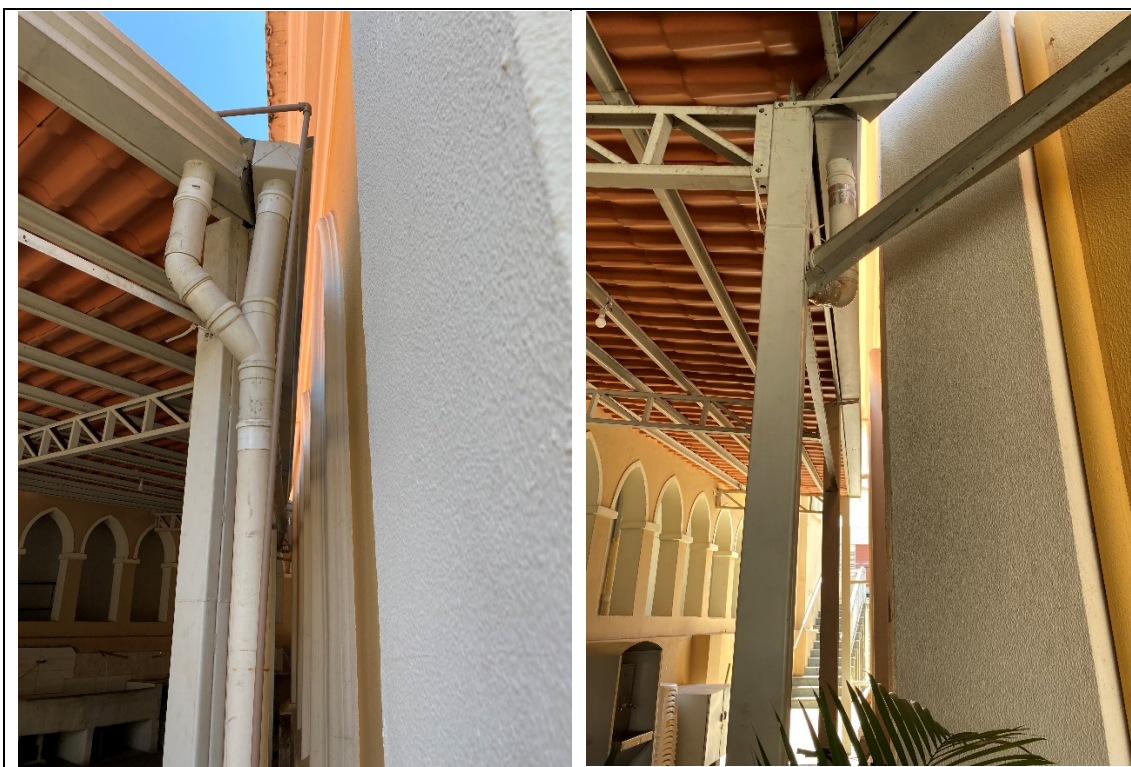
Figuras 03 e 04 – Proximidade da estrutura da alvenaria dos fundos da igreja matriz.

A cobertura não toca ou apoia nas alvenarias da igreja, porém está muito próxima destas, distanciando-se entre 10 e 30 centímetros. Diante disso, há prejuízos relacionados à insolação e ventilação da igreja, especialmente por haver vãos que são interrompidos pela estrutura. Também houve alteração da paisagem, com prejuízo à visibilidade plena da igreja, uma vez que a cobertura impede a visualização da fachada dos fundos.

- A cobertura não deve encostar na igreja tombada, guardando uma distância das paredes de fundo, de forma a não impedir a iluminação e a ventilação das alvenarias e da parte interna da igreja.

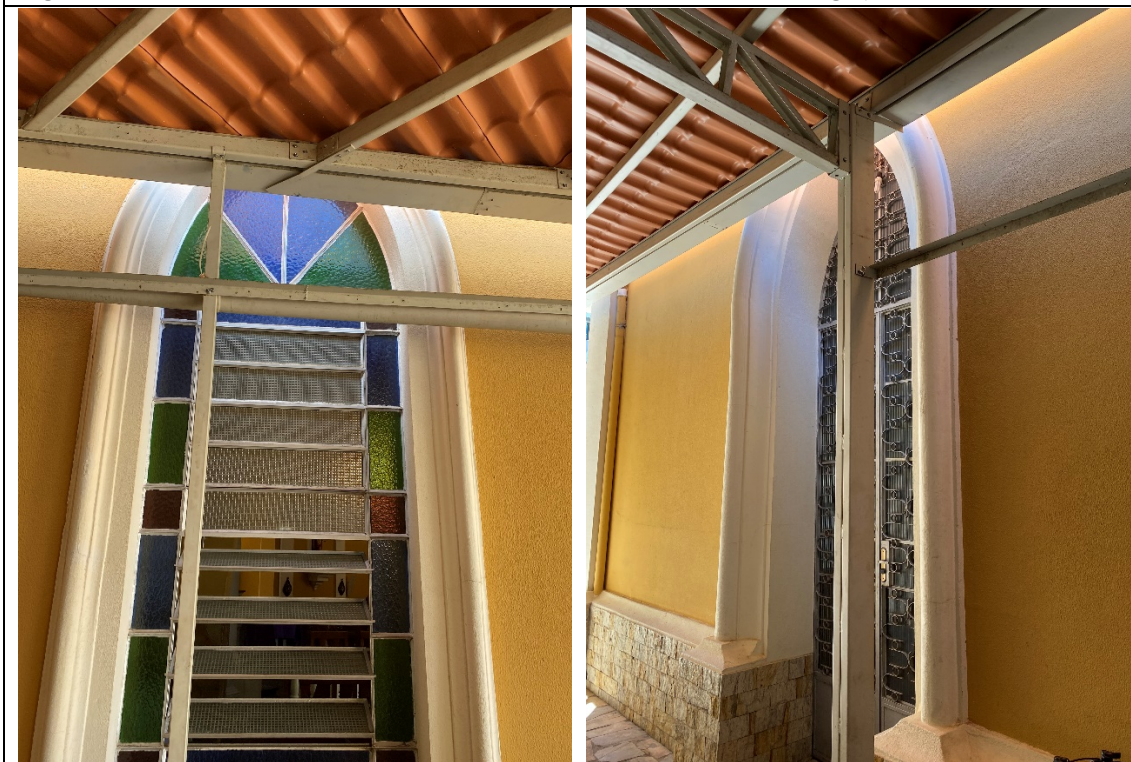
Figuras 05 e 06 – Obstrução de janela e porta existentes nos fundos da igreja, prejudicando a ventilação e insolação.

Apesar da estrutura da cobertura não tocar nas alvenarias da igreja, está muito próxima destas, distanciando-se entre 10 e 30 centímetros. Diante disso, há prejuízos relacionados à insolação e ventilação da igreja, especialmente por haver vãos que são

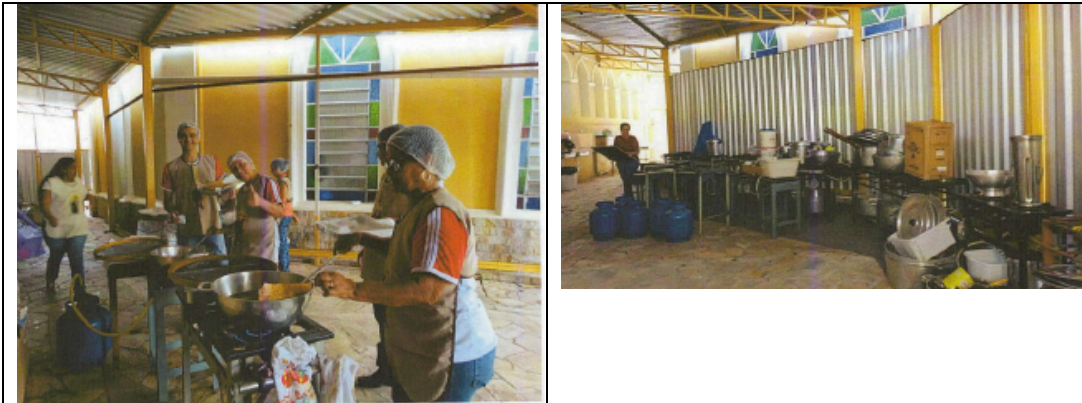
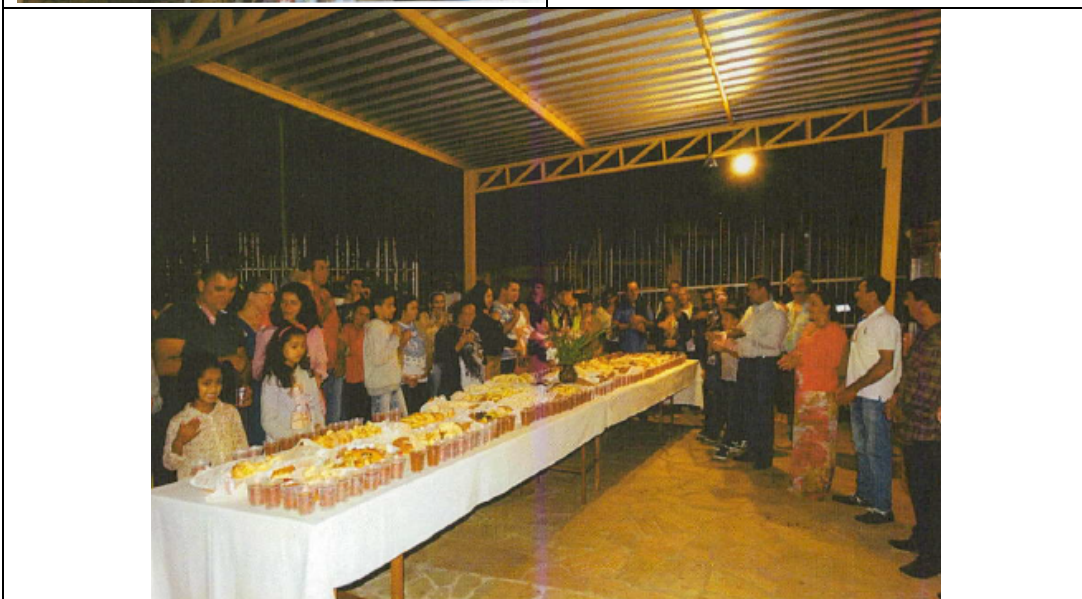
Figuras 09 a 11 – imagens da utilização do espaço coberto.

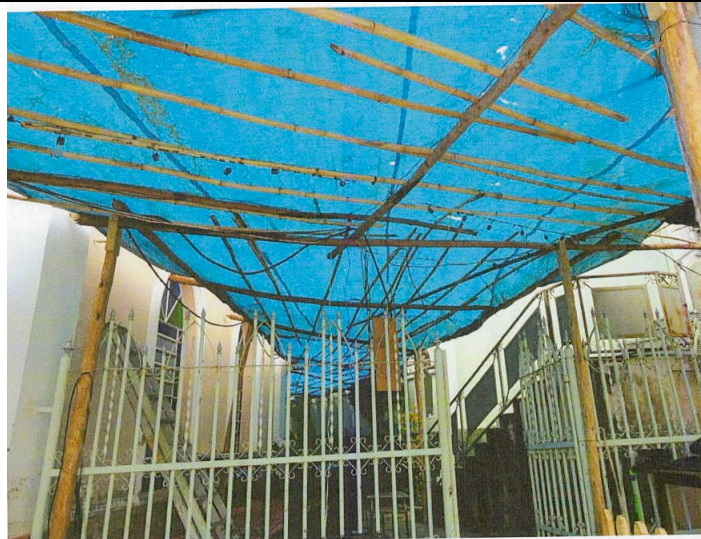
Figura 12 – Imagem das estruturas improvisadas utilizada no espaço, durante festa da Padroeira realizada no ano de 2010. Imagem integrante dos autos.

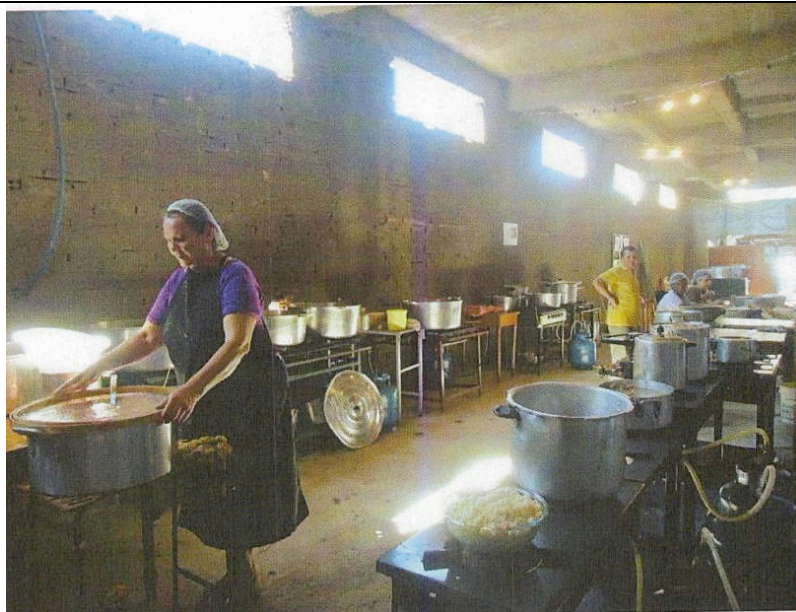
Figura 13 – Espaço utilizado como apoio das festas nos anos de 2010 e 2011.
