NOTA TÉCNICA N ° 31/ 2013

- I. **OBJETO:** Imóvel situado na Rua Padre Miguel, nº 124, Carmo do Paranaíba-MG
- II. **MUNICÍPIO:** Carmo do Paranaíba
- III. **LOCALIZAÇÃO:**

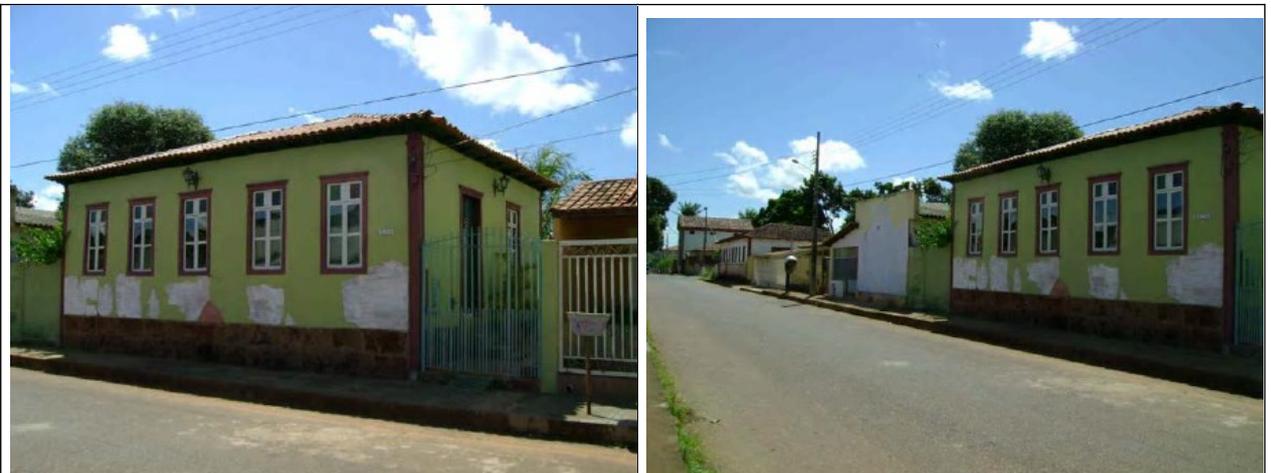
Figuras 2 e 3- Imagens do imóvel situado à Rua Padre Miguel, nº 124, em Carmo do Paranaíba. Fonte: Plano de Inventário do ano 2007, exercício 2008.

O Laudo Médico anexado ao PAAF informa que as paredes de adobe não propiciam isolamento eficiente, propiciando a formação de mofo. Informa também que as madeiras do engradamento e do forro encontram-se em processo de degradação, produzindo muito pó. Considerou o ambiente insalubre para habitação, induzindo a problemas respiratórios.

O Laudo Técnico de Vistoria alega que no local foram encontrados animais peçonhentos e que as crianças residentes no local apresentam problemas respiratórios. Informa sobre as patologias existentes no imóvel: trincas, reboco danificado, umidade ascendente, forro de “palha trançada que permite a passagem da poeira”, a cobertura encontra-

se “selada” podendo desabar a qualquer momento. Alega que a intervenção a ser realizada no imóvel seria muito onerosa, sendo mais viável a construção de um novo imóvel no local.

Concluiu-se que o **imóvel apresentava regular estado de conservação** e que, apesar das descaracterizações, **a fachada mantinha suas características estético-formais preservadas, não havendo indícios de grandes intervenções descaracterizantes no decorrer dos anos.** A estrutura da edificação permanecia sólida e parte dos elementos originais encontravam-se na edificação, facilitando sua restauração.

Sugeriu-se ainda que fosse preservada a fachada, o estilo e a volumetria, podendo o interior da edificação, já bastante descaracterizado, ser alterado.

Portanto, sugere-se a manutenção da edificação e renova-se a sugestão de elaboração de um projeto de intervenção que preserve sua fachada, seu estilo e sua volumetria. No interior do imóvel podem ser realizadas alterações, conforme as necessidades de uso. Esta solução mostra que é possível compatibilizar interesses particulares com a preservação do patrimônio cultural. O projeto e a intervenção no imóvel deverão estar sob a responsabilidade de profissional habilitado, conforme a Decisão Normativa nº 83/2008 do CONFEA.
