## NOTA TÉCNICA N ° 39/2020

**Ref:** Inquérito Civil 0143.14.000221-1 e Procedimento de Apoio a Atividade Fim  
0024.19.010572-6

1. **Objeto:** Igreja de Nossa Senhora do Rosário
2. **Endereço:** Praça do Rosário
3. **Município:** Carmo do Paranaíba
4. **Proteção existente:** Inventário
5. **Objetivo:** Análise da obra de restauração.
6. **Considerações preliminares:**

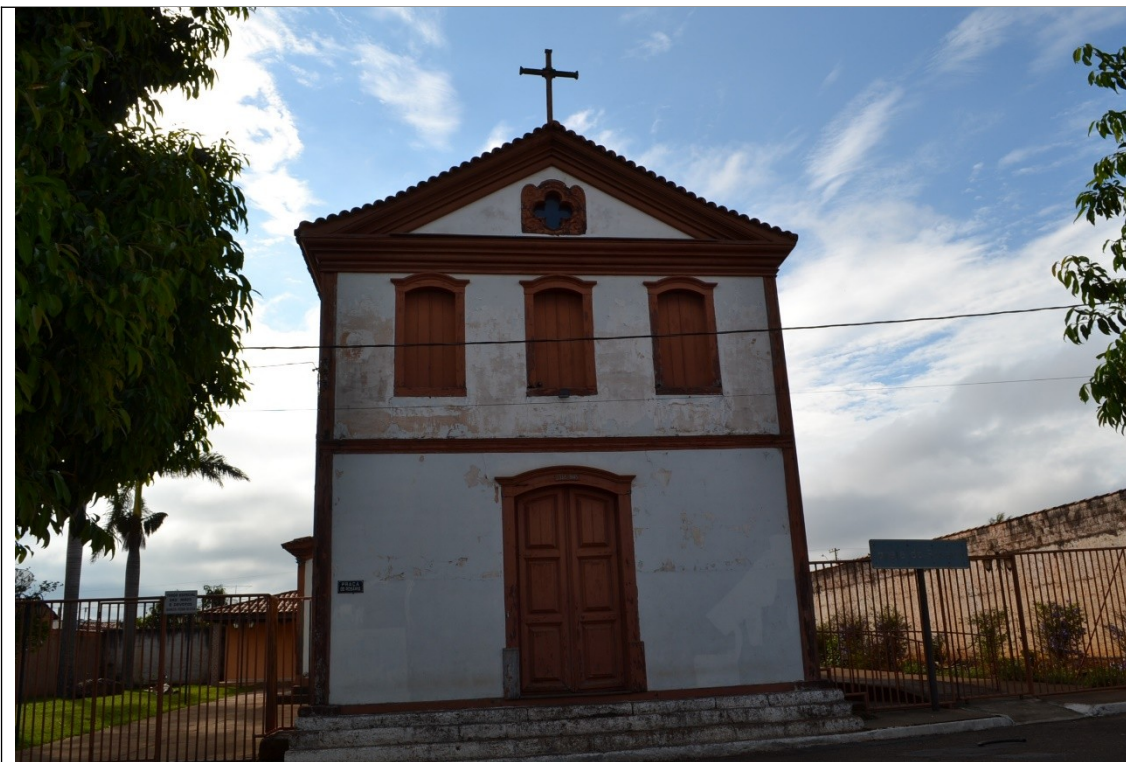
Em vistoria realizada por este Setor Técnico em Carmo do Paranaíba em novembro de 2017, visitamos externamente a Igreja do Rosário. Na oportunidade, constatamos que o imóvel se encontrava em regular estado de conservação, apresentando comprometimento da pintura das alvenarias e esquadrias.

Figura 01 – Fachada da Igreja do Rosário de novembro de 2017. Fonte: acervo CPPC.

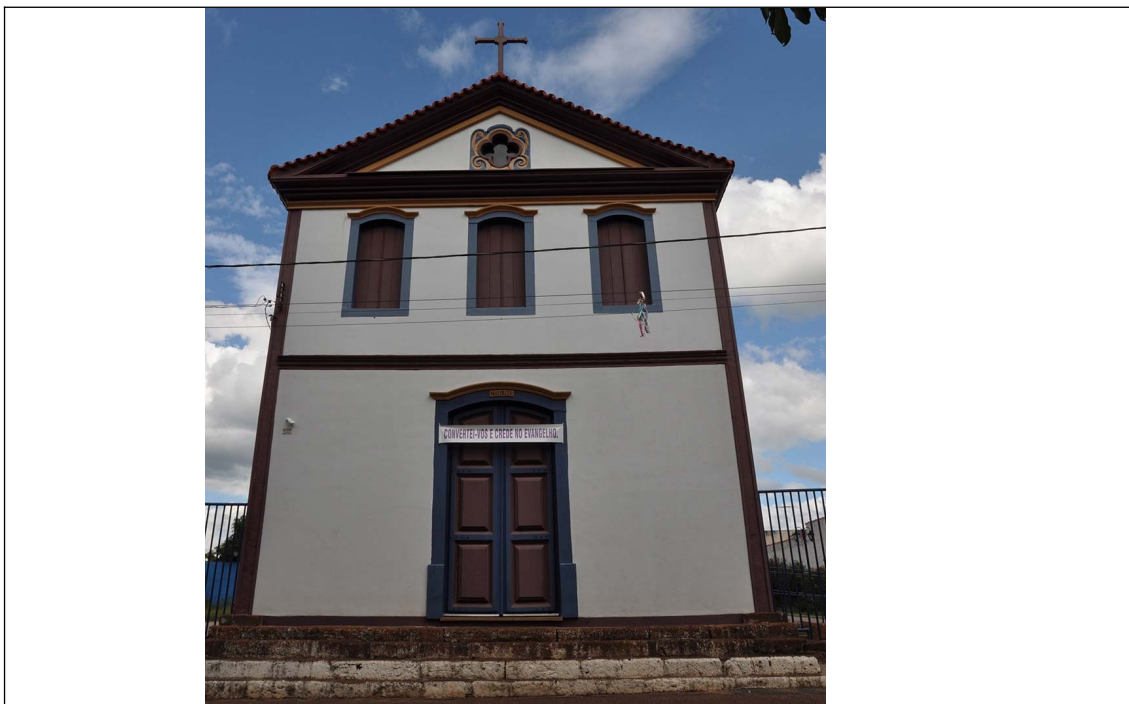
Analisando as fotografias encaminhadas, constatamos que as obras foram concluídas e a igreja encontra-se em ótimo estado de conservação.

Figura 01 – Fachada frontal da Igreja de Nossa Senhora do Rosário. Fonte: COMPAC 2020

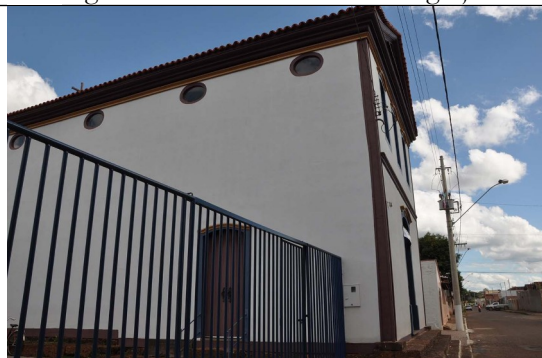
Figura 02 – Fachada lateral direita da Igreja de Nossa Senhora do Rosário. Fonte: COMPAC 2020.

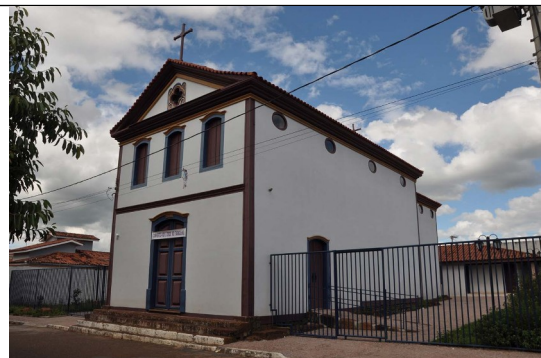
Figura 03 – Fachada lateral esquerda Igreja de Nossa Senhora do Rosário. Fonte: COMPAC 2020.

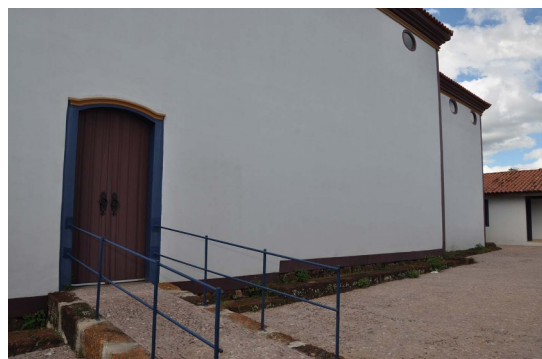
Figura 04 – Acesso lateral da Igreja de Nossa Senhora do Rosário. Fonte: COMPAC 2020

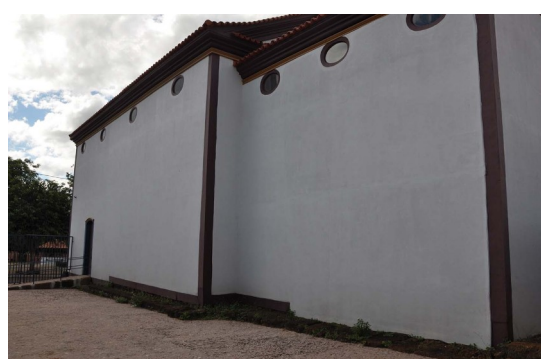
Figura 05 – Fachada lateral da Igreja de Nossa Senhora do Rosário. Fonte: COMPAC 2020

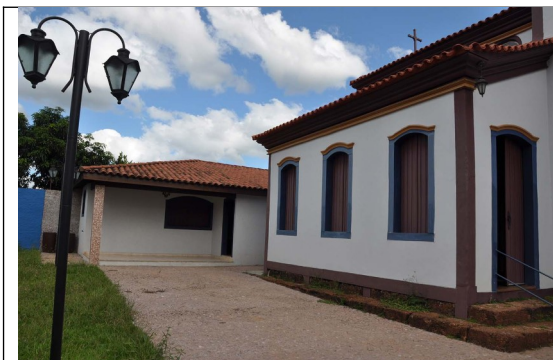
Figura 06 – Lateral da Igreja de Nossa Senhora do Rosário. Fonte: COMPAC 2020

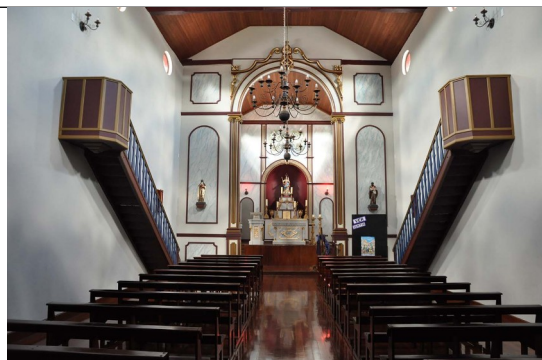
Figura 07 – Nave da Igreja de Nossa Senhora do Rosário. Fonte: COMPAC 2020

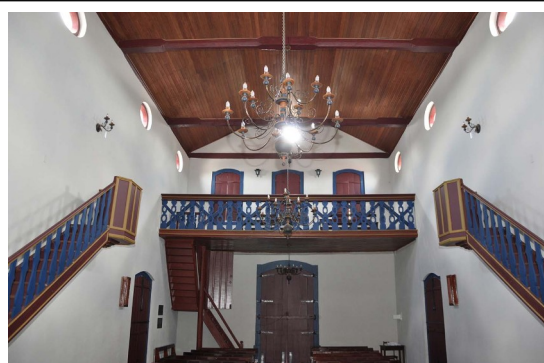
Figura 08 – Coro e púlpitos Igreja de Nossa Senhora do Rosário. Fonte: COMPAC 2020

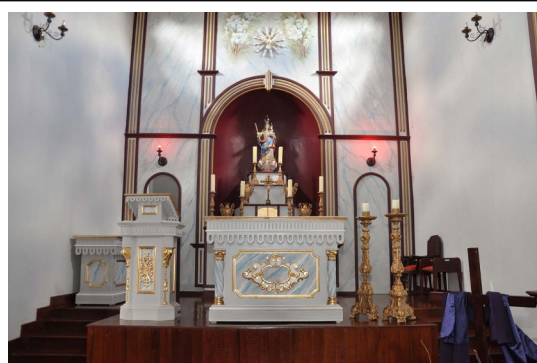
Figura 09 – Altar da Igreja de Nossa Senhora do Rosário. Fonte: COMPAC 2020

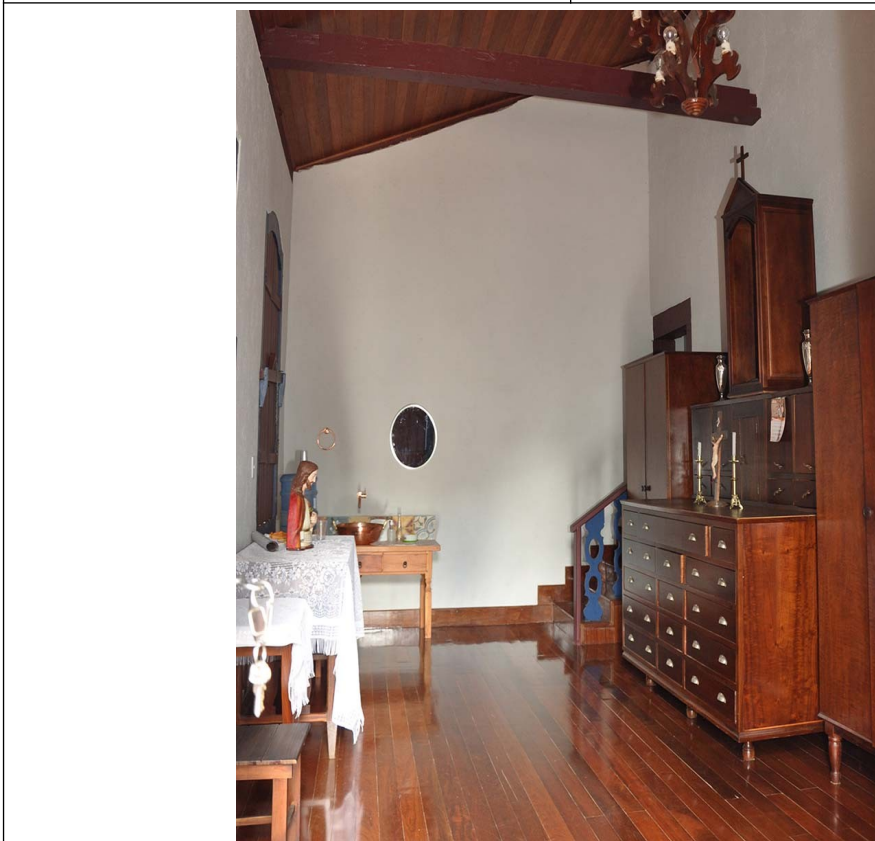
Figura 10 – Sacristia da Igreja de Nossa Senhora do Rosário. Fonte: COMPAC 2020
