CASA DE CULTURA CEL CARLOS BERNARDES

LAGOA DA PRATA / MG

PROPOSTA DE INTERVENÇÃO

Outubro/1999

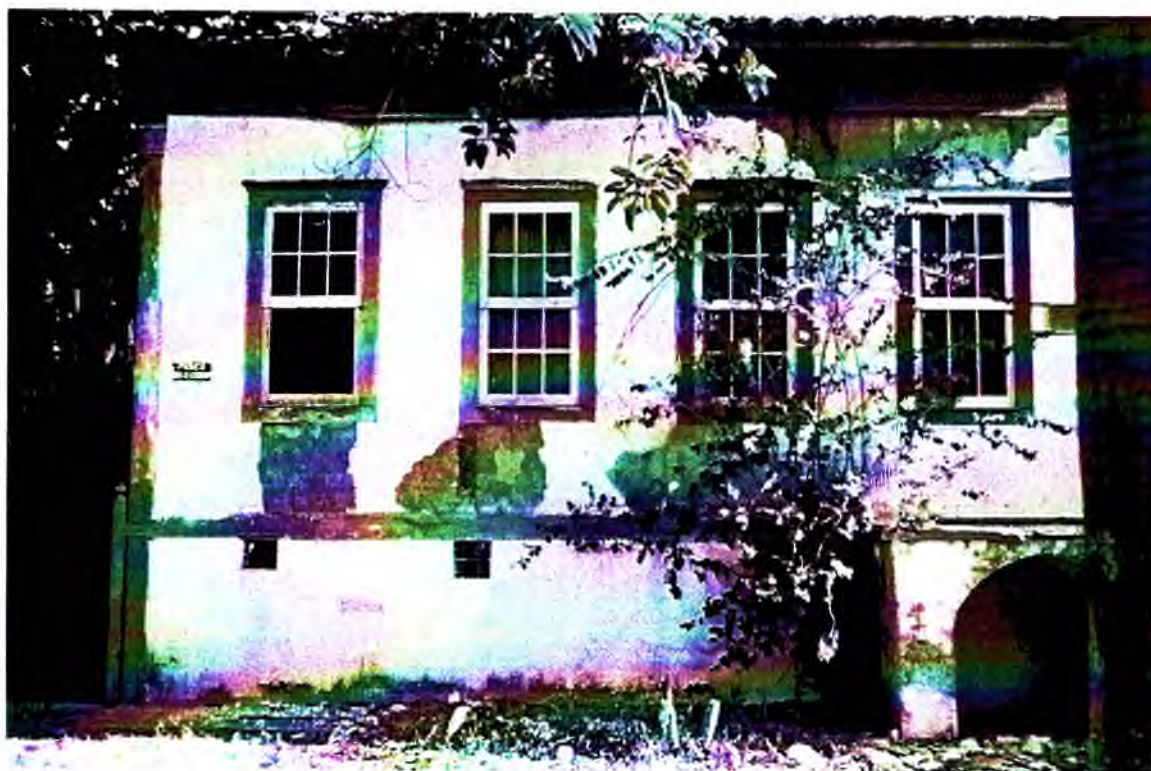
F 4 - Flanco direito da Fachada Principal observando-se perda de revestimento e de sobrevergas de algumas janelas, e deterioração da cimalha.

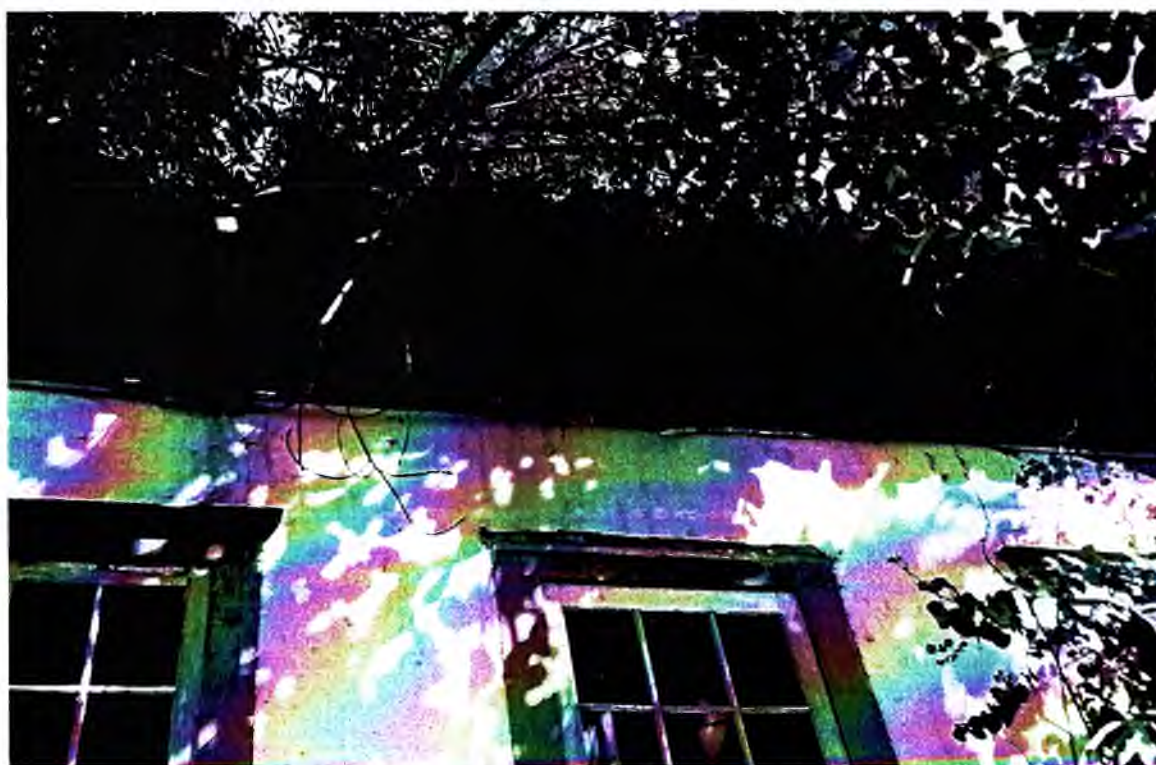
A cimalha que arremata o beiral apresenta trechos em processo de degradação na fachada principal e na lateral esquerda.

F 5 - Trecho da cimalha da Fachada Principal em processo de deterioração.

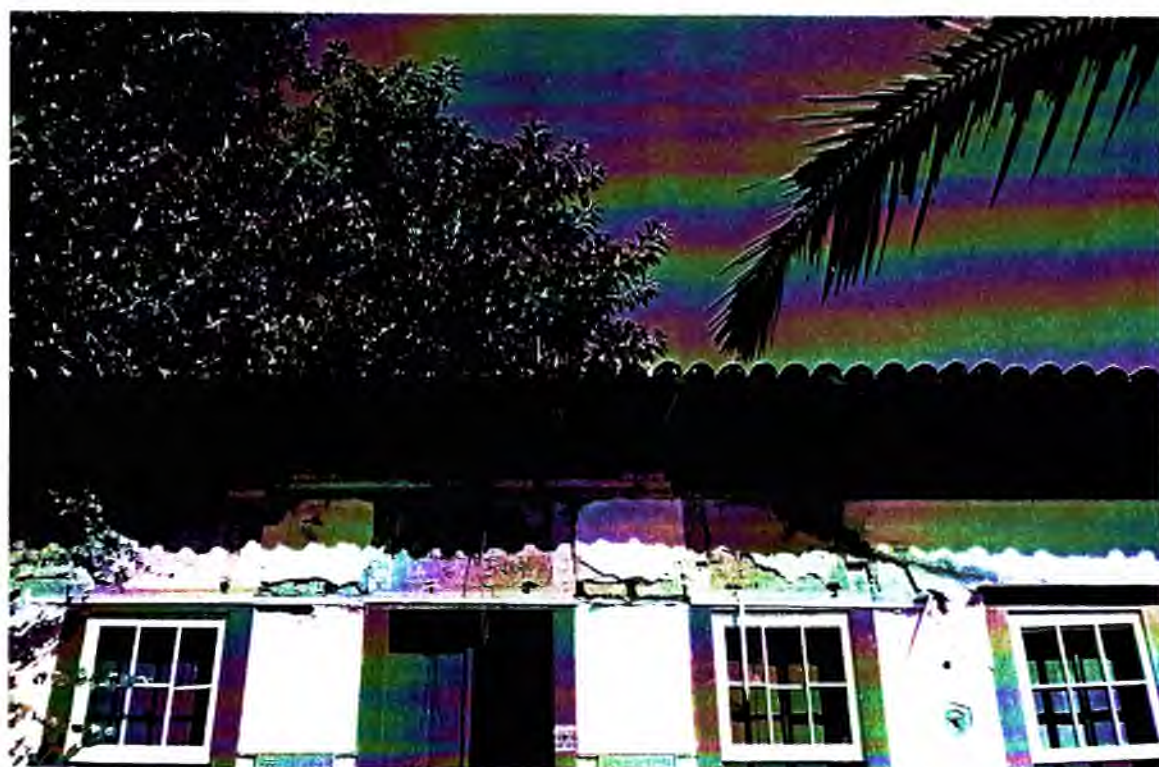
O reboco externo, de um modo geral, apresenta-se com perdas, fissuras e remendos mal feitos.

F 7 - Trecho da Fachada Principal onde observam-se perda de reboco e o sistema construtivo à mostra.

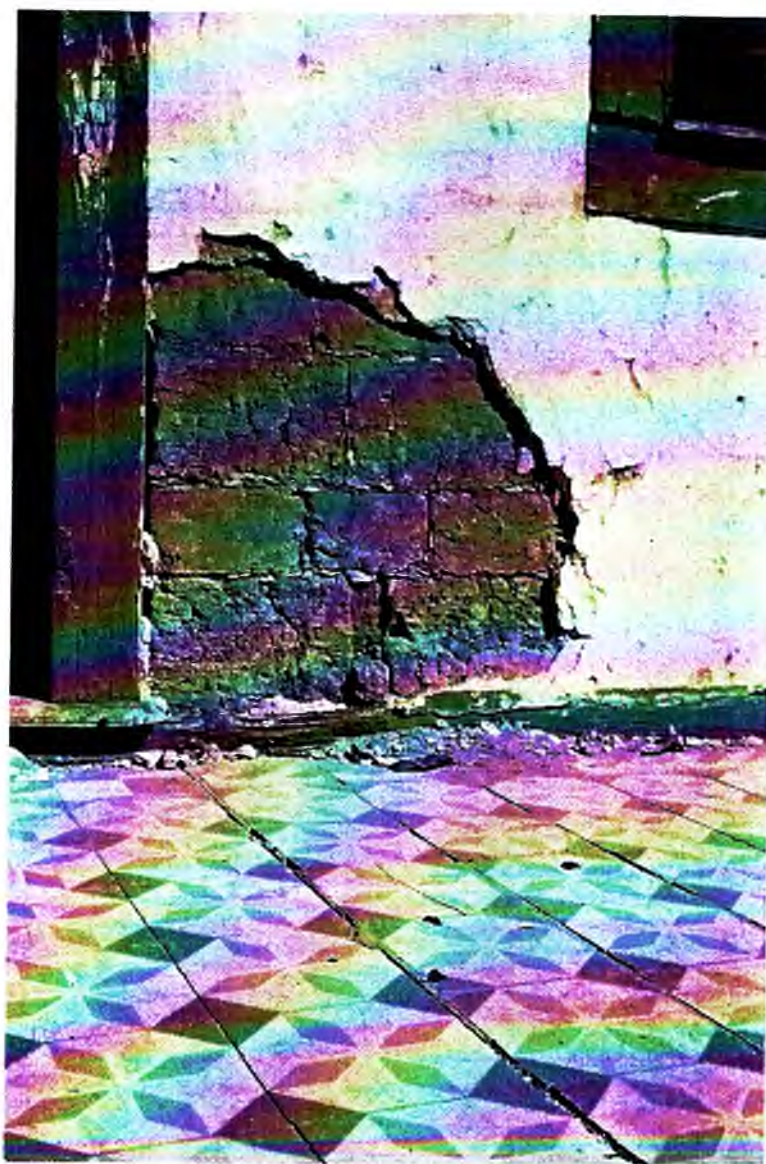
F 9 - Perda de reboco ao lado da porta PA1, de acesso ao casarão. Observar alvenaria de adobe e piso de ladrilho hidráulico.

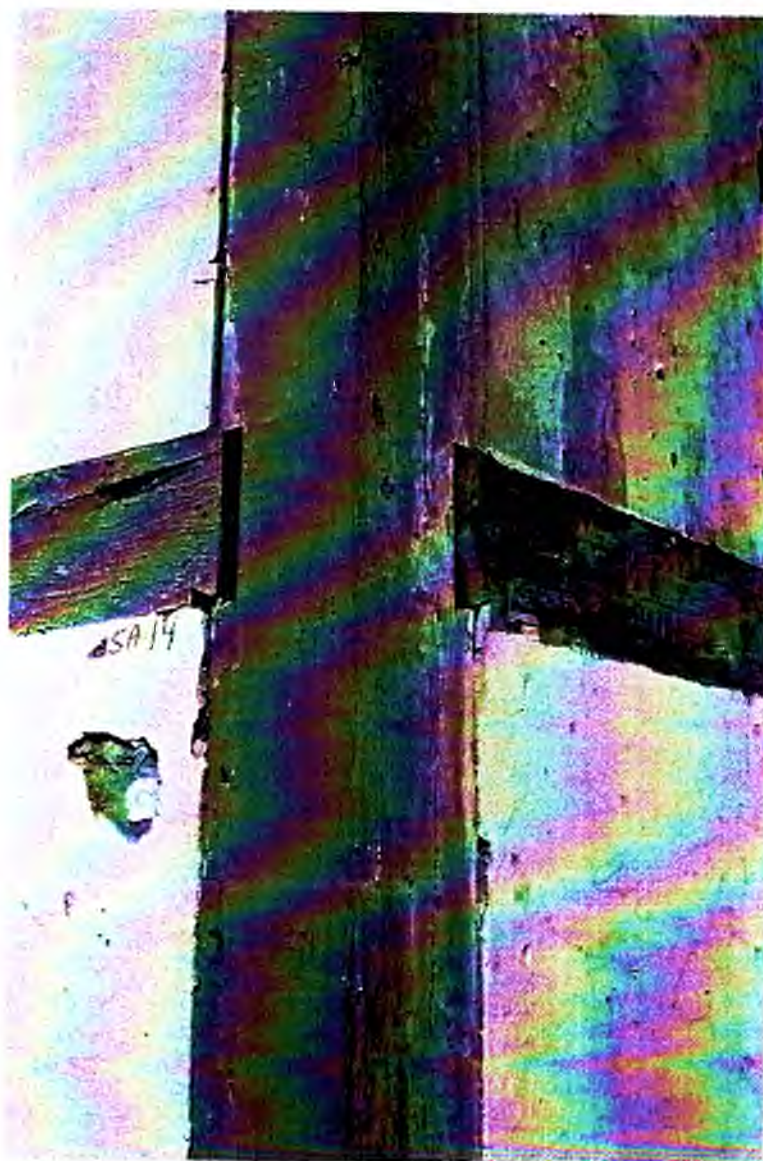
Autônoma de madeira, apresenta-se, aparentemente, sem comprometimento. Nota-se, porém, desarticulação entre as madres e o cunhal esquerdo da fachada principal.

F 10 - Desarticulação entre as madres e o cunhal da Fachada Principal e Lateral Esquerda.

05.01	REARTICULAÇÃO DA MADRE COM O CUNHAL, INCLUSIVE COLOCAÇÃO DE REFORÇO EM CHAPA METÁLICA NA JUNÇÃO	UN	1,00	380,00	380,00
05.02	REMOÇÃO E SUBSTITUIÇÃO DE PÉ DE ESTEIO DETERIORADOS	M	20,00	68,99	1.379,80

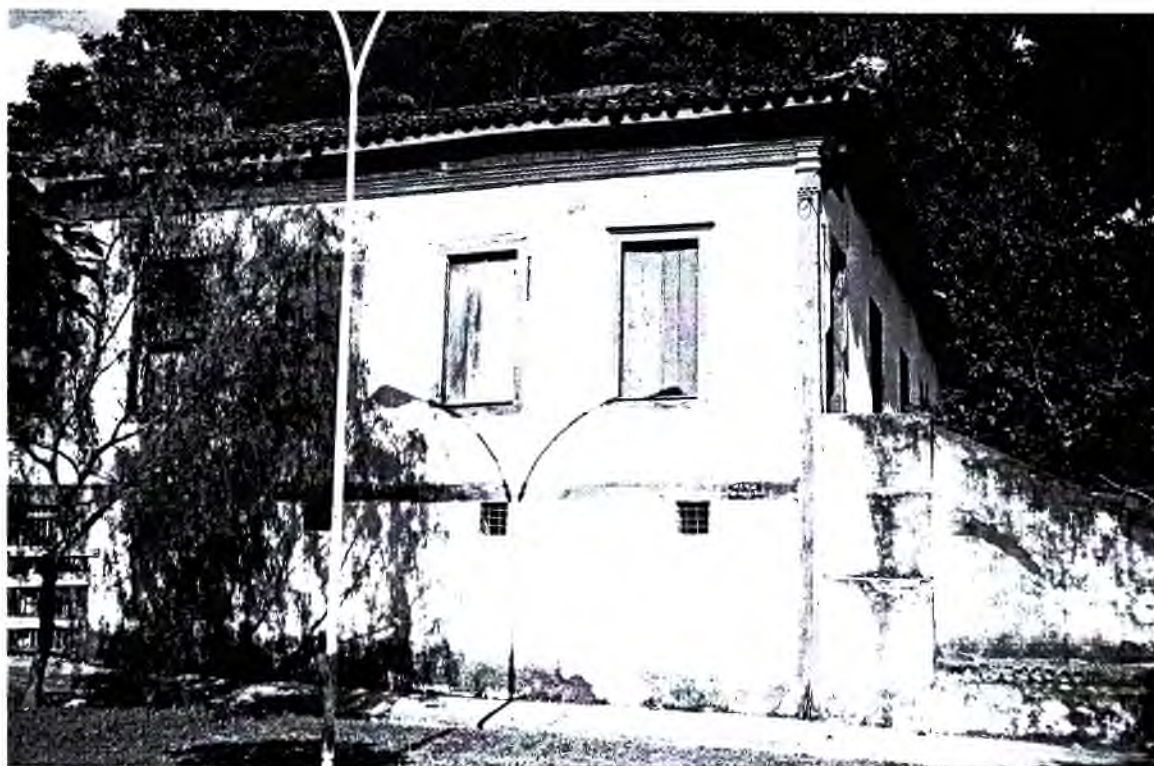
F 13 - Flanco esquerdo da Fachada Lateral Esquerda. Observar perda das folhas de guilhotina da 02 últimas janelas.

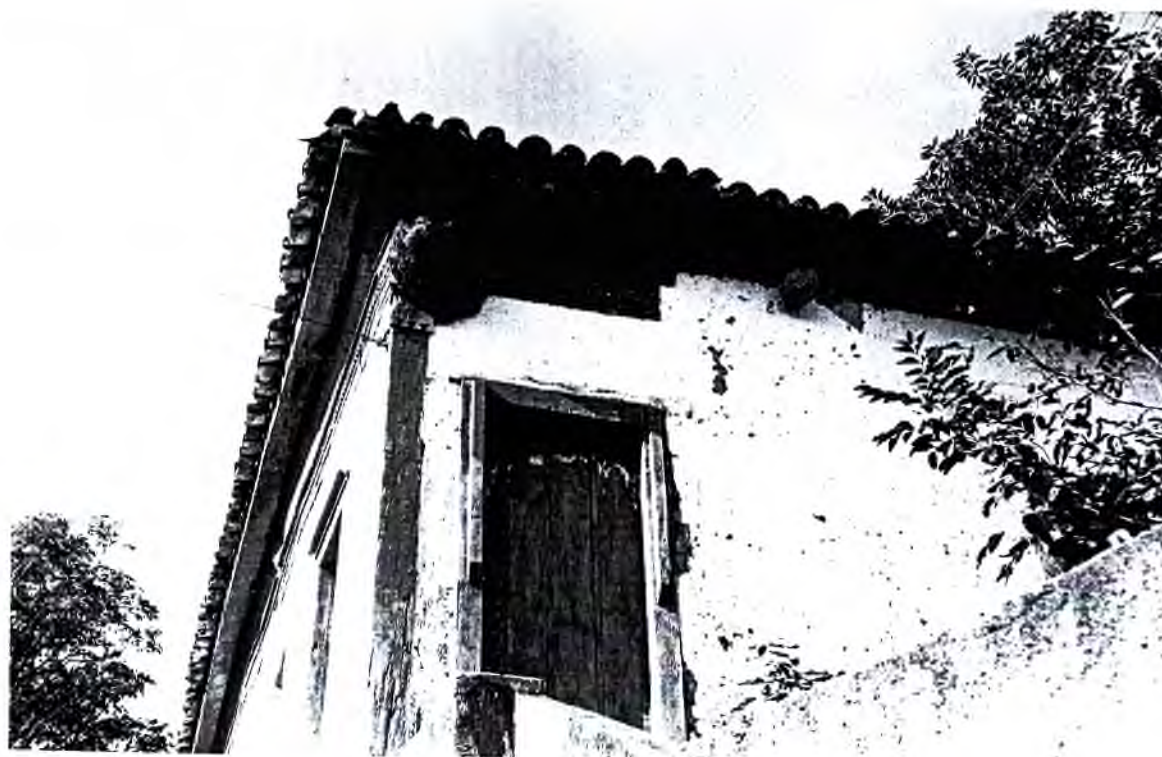
F 14 - Ângulo das fachadas Posterior e Lateral Esquerda, observando-se, sobre a cimalha, caixa de abelhas.

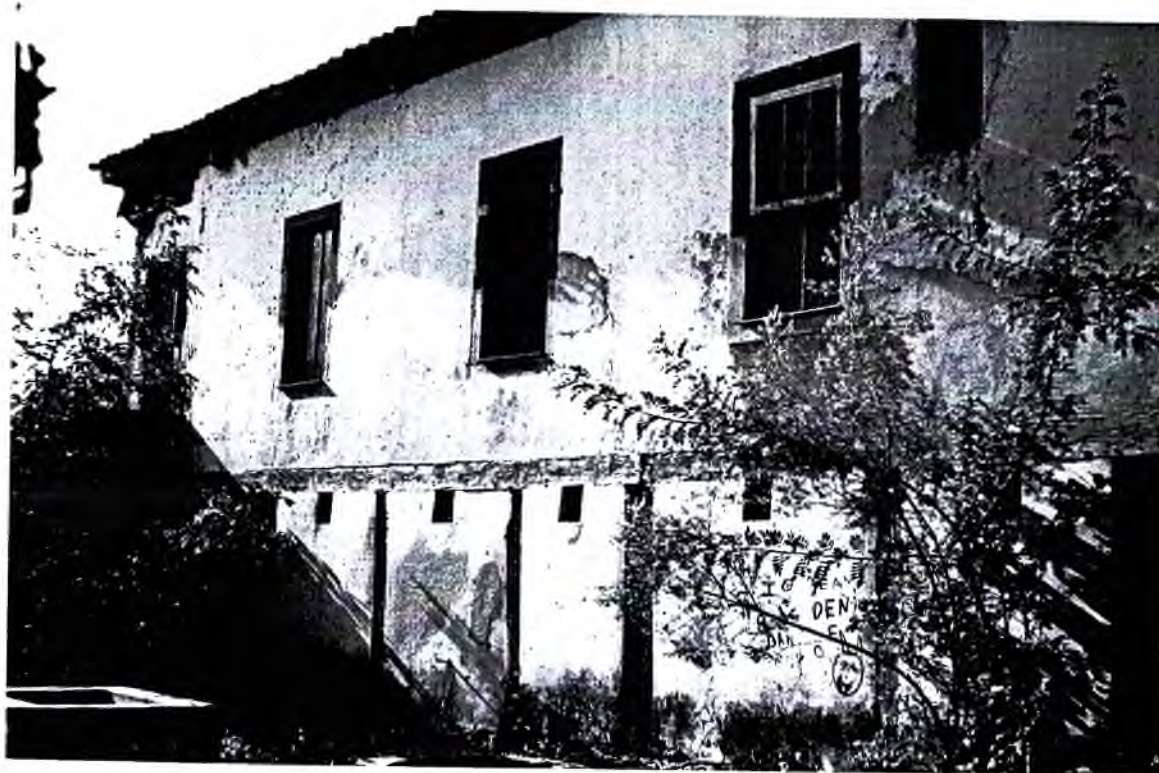
F 15 - Fachada Posterior. Observar perda das folhas de guilhotina das janelas.

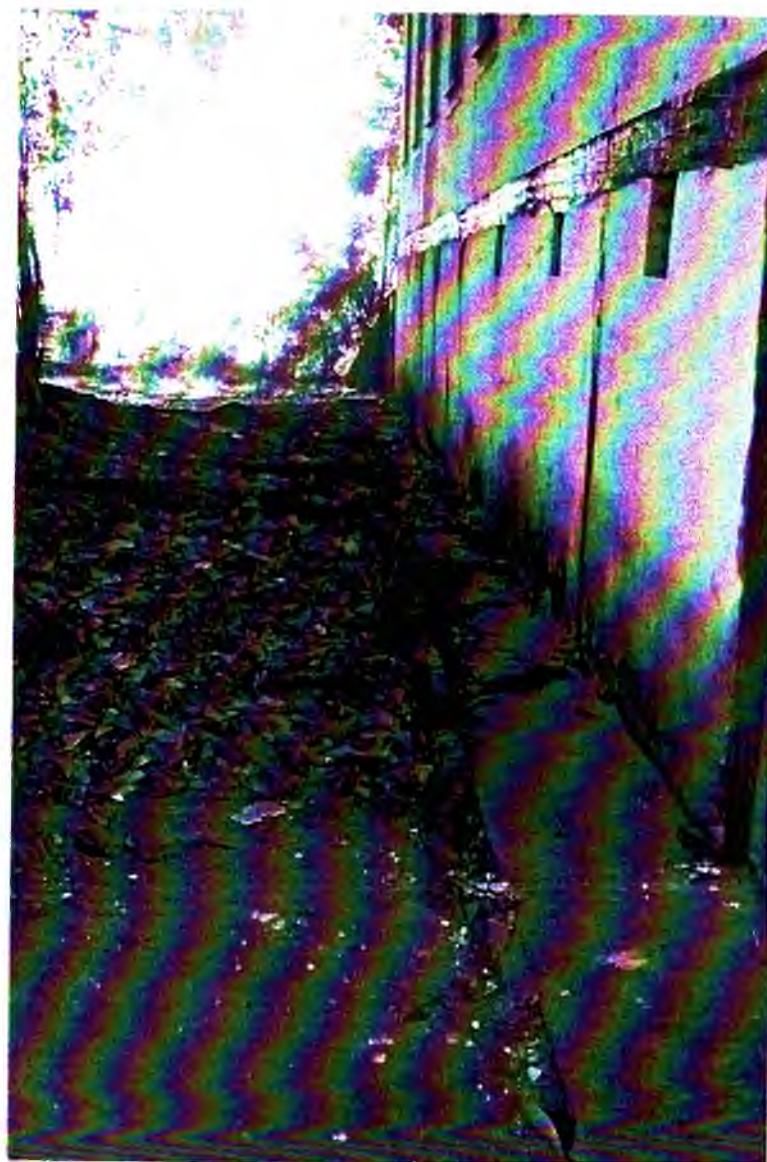
F 20 - Lateral direita da casa onde se observam raízes do Ficus desenvolvendo-se paralelamente ao passeio.

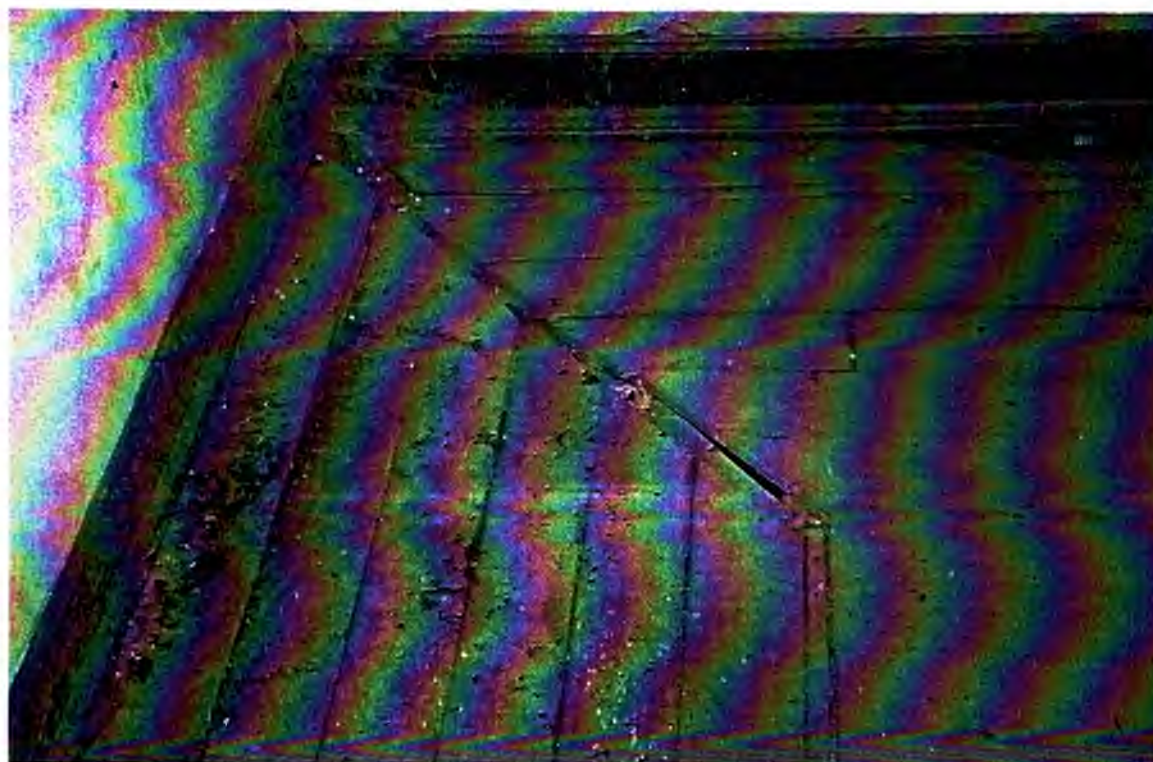
F 23 - Cabeira do piso do cômodo 25, em tabuado estreito, notando-se desarticulação entre as tábuas na junção à meia esquadria.

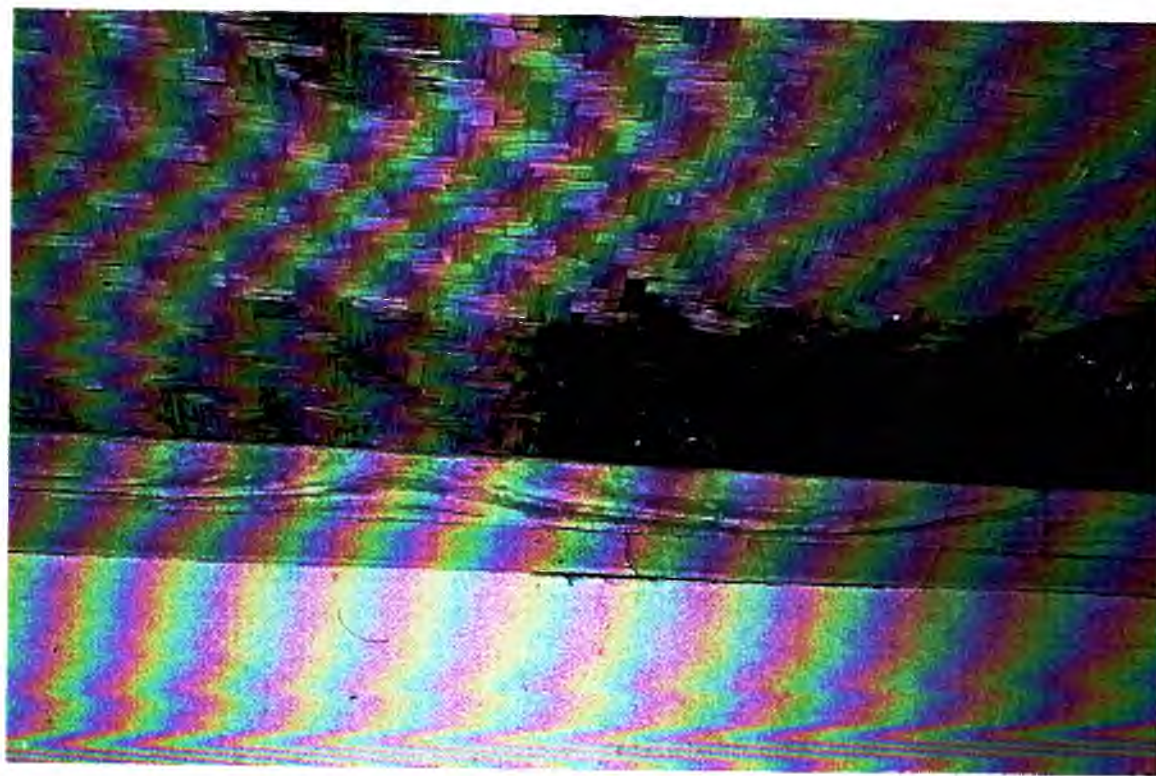
F 24 - Forro de esteira do cômodo 25, totalmente comprometido por infiltrações.

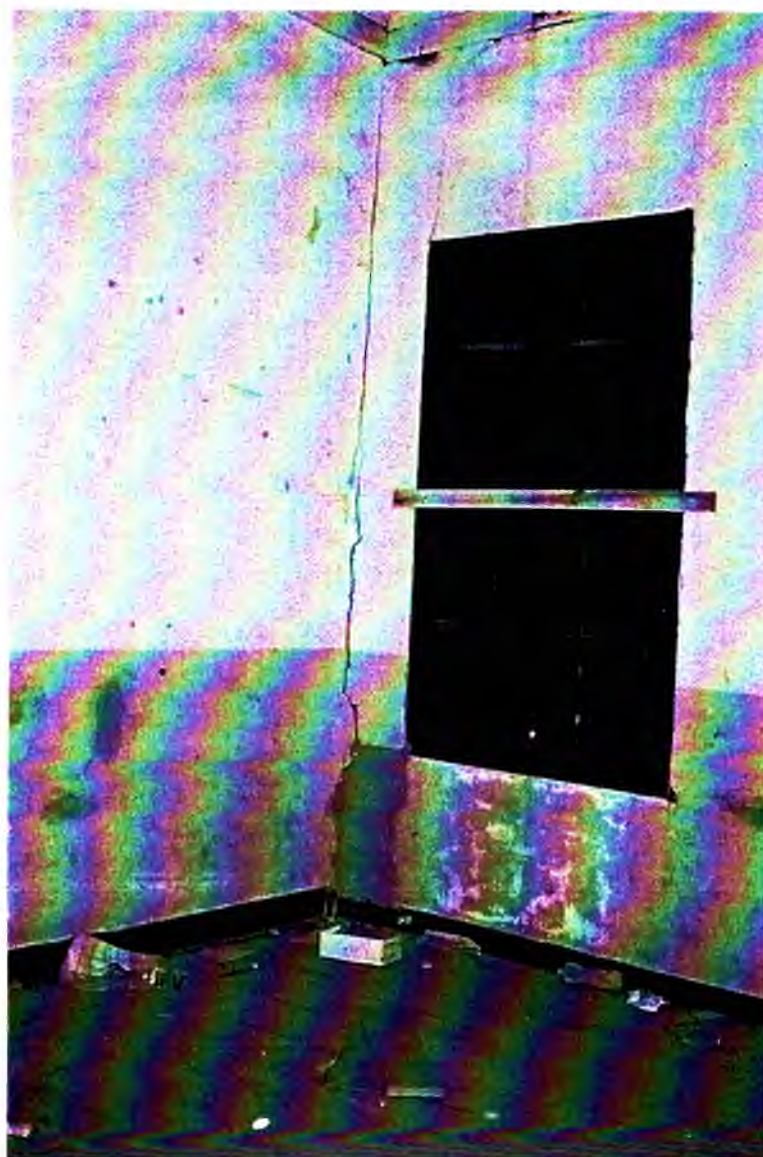
F 28 - Vista aproximada da janela JA10 e da fissura na amarração da parede interna com a do arcabouço.

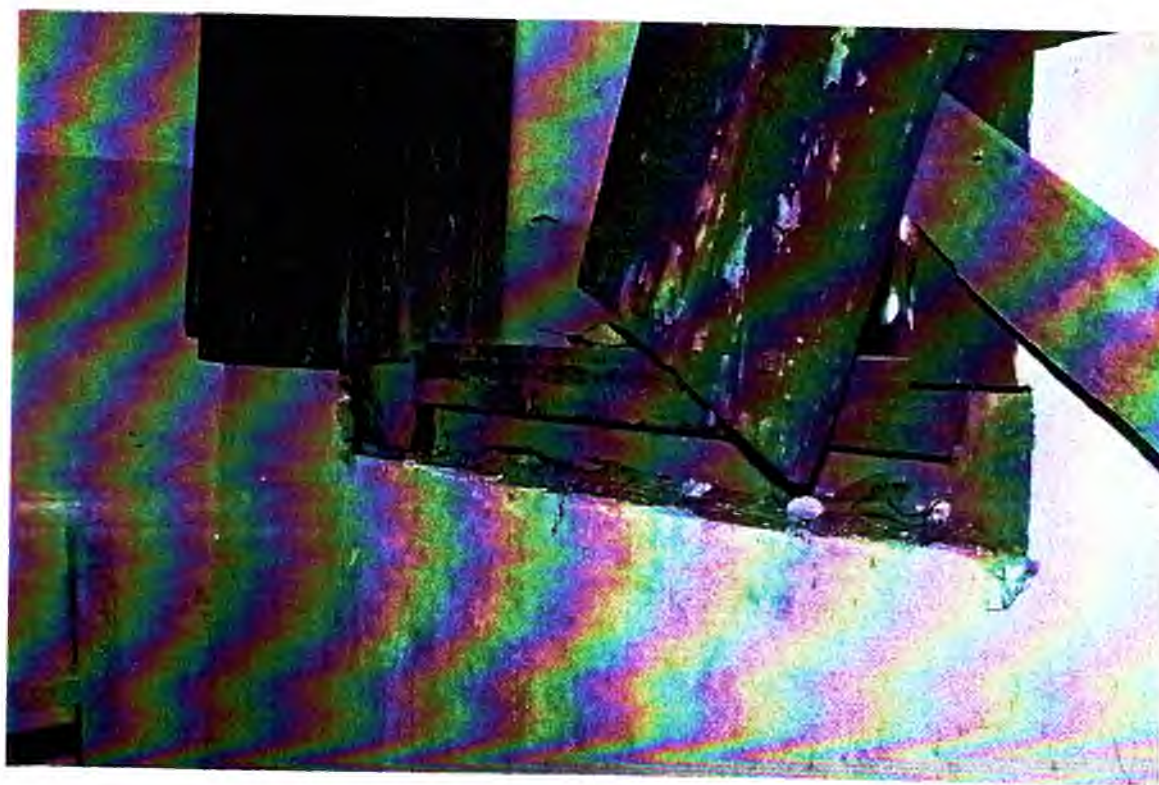
F 30 - Janela JA31, vista na foto anterior, danificada pela remoção da peça do peitoril e desprendimento de uma das folhas de calha.

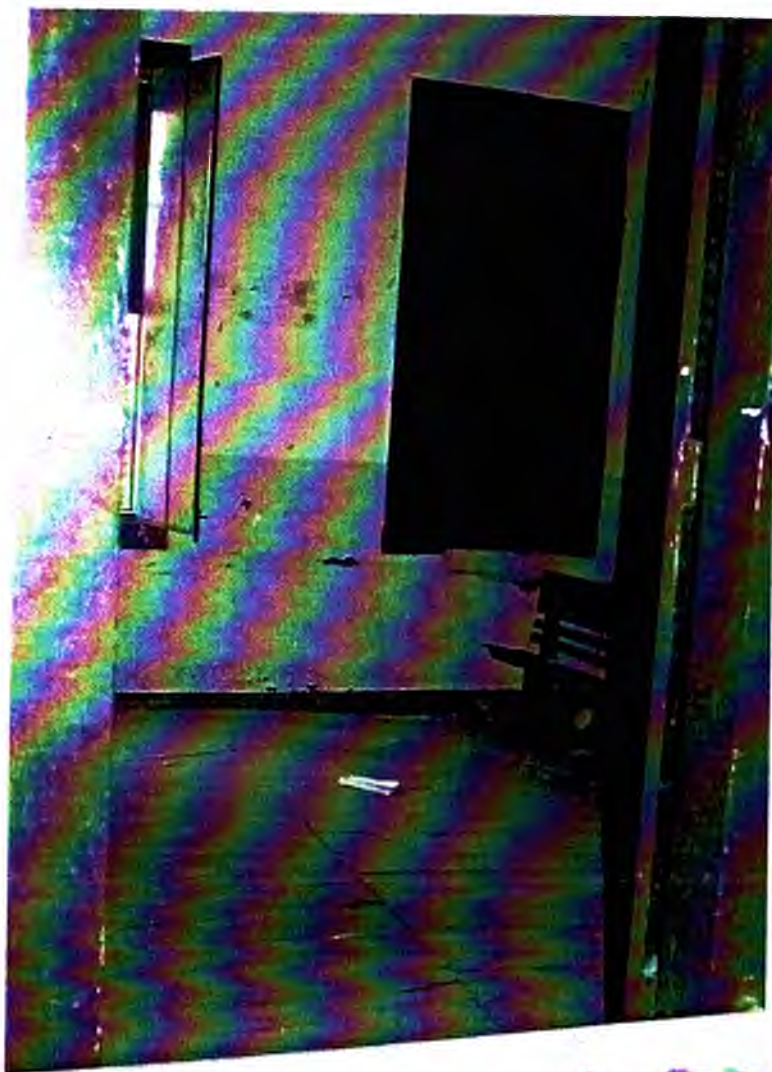
F 32 - Vista do cômodo 9. Observar abatimento acentuado do piso de tabuado.

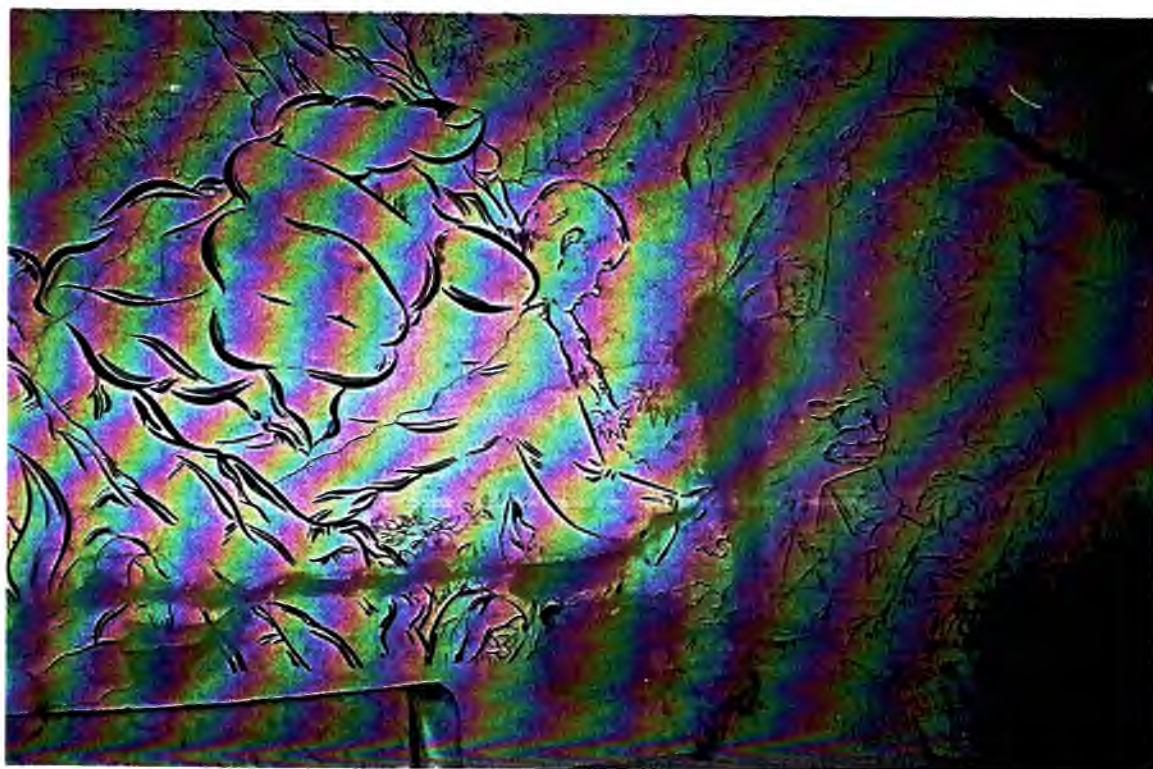
A pintura branca das alvenarias, tanto externa quanto internamente, apresenta-se com desgaste acentuado, observando-se sujidades, descolamentos, fissuras e mofos. As pinturas murais do cômodo 11, do artista plástico Heleno Nunes, encontram-se parcialmente comprometidas por fissuras e remendos no suporte.

F 34 - Pintura mural do artista plástico Heleno Nunes localizada no cômodo 11.

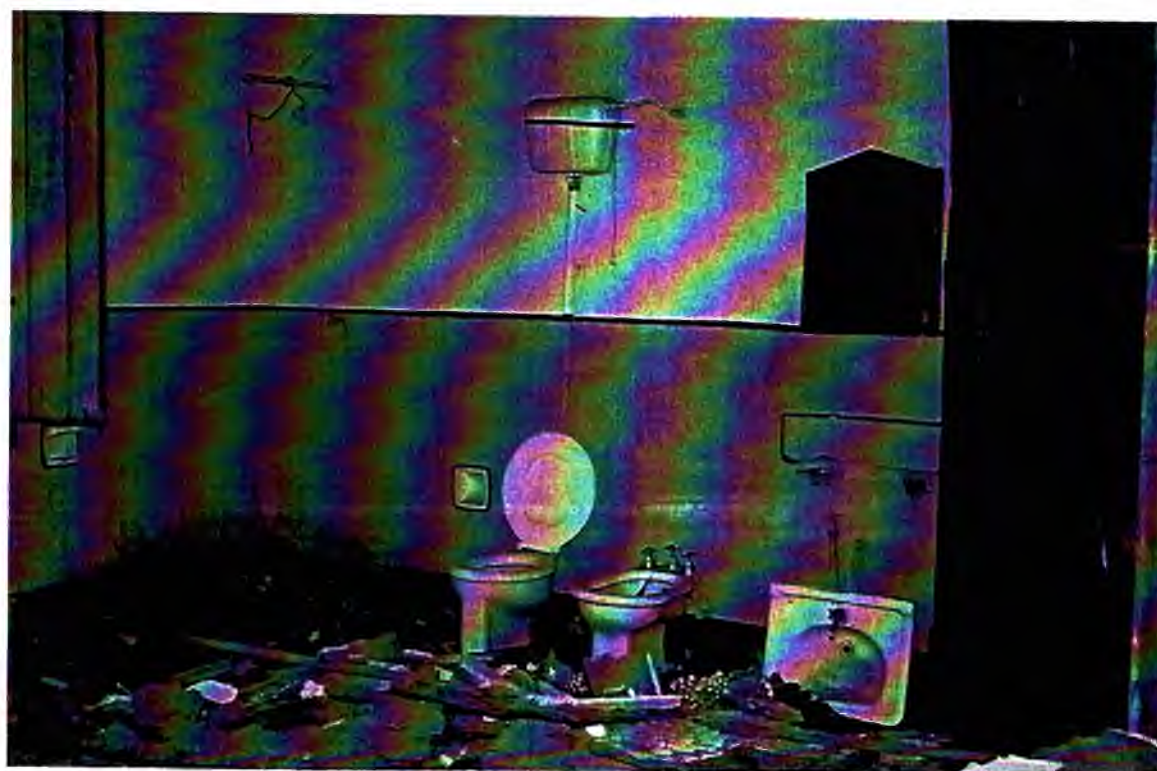
F 37- Vista do banheiro, cuja parede divisória com o corredor (cômodo 16) encontra-se totalmente arruinada.

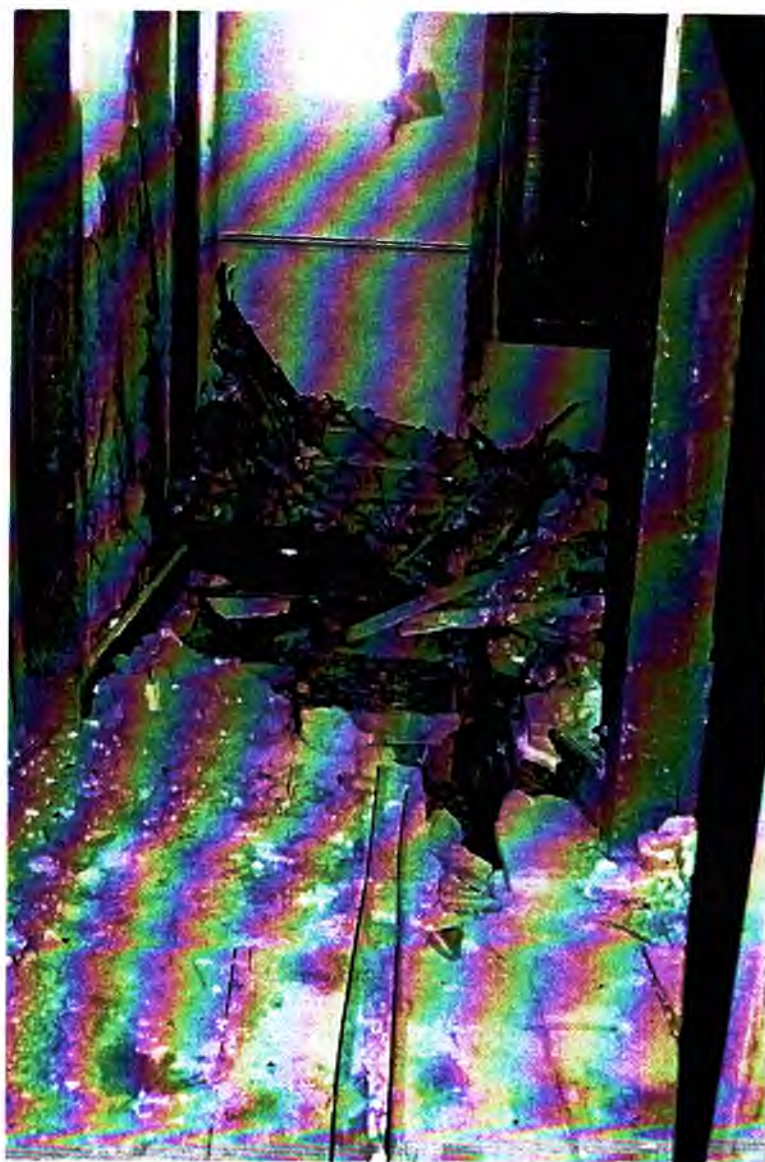
Nos pisos de tabuado, que predominam no casarão, notam-se tábuas soltas, desgastadas, fissuradas e emendadas, além de abatimentos e frestas nas juntas. No cômodo 16 há perda parcial provocada por um incêndio.

F 38 - Trecho arruinado do corredor (cômodo 16) provocado por incêndio.

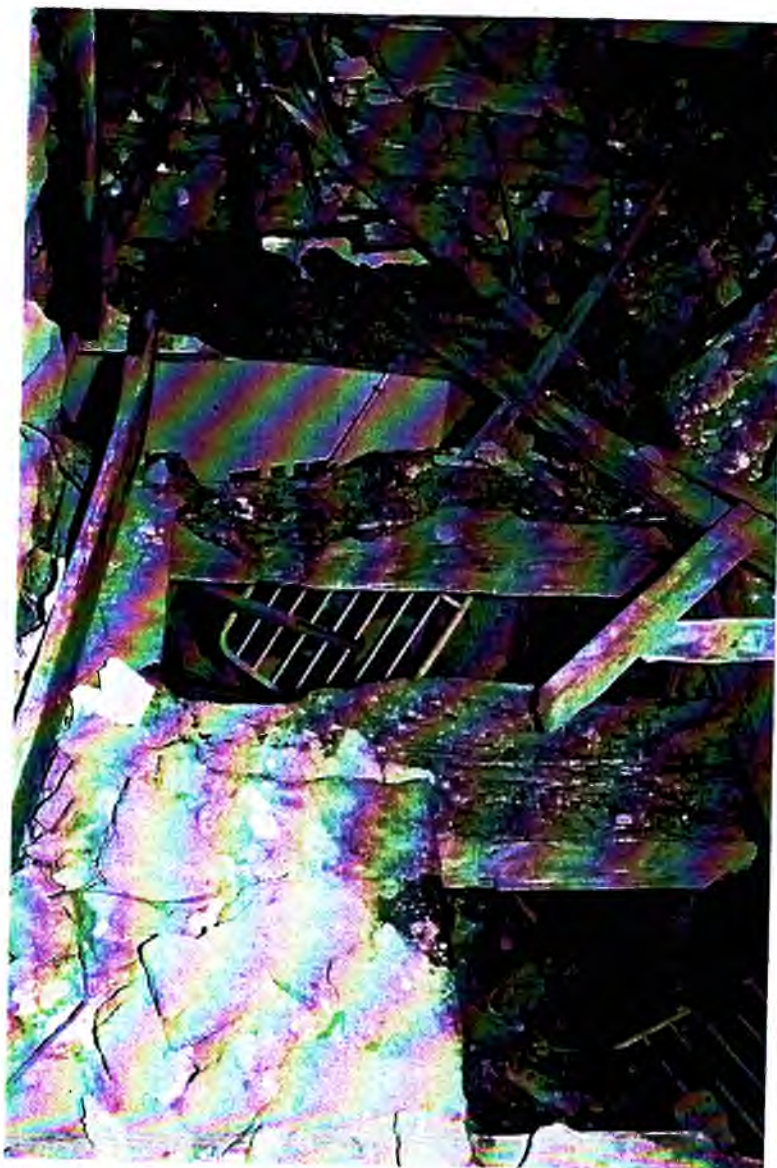
F 39 - Vista aproximada do trecho arruinado do cômodo 16.

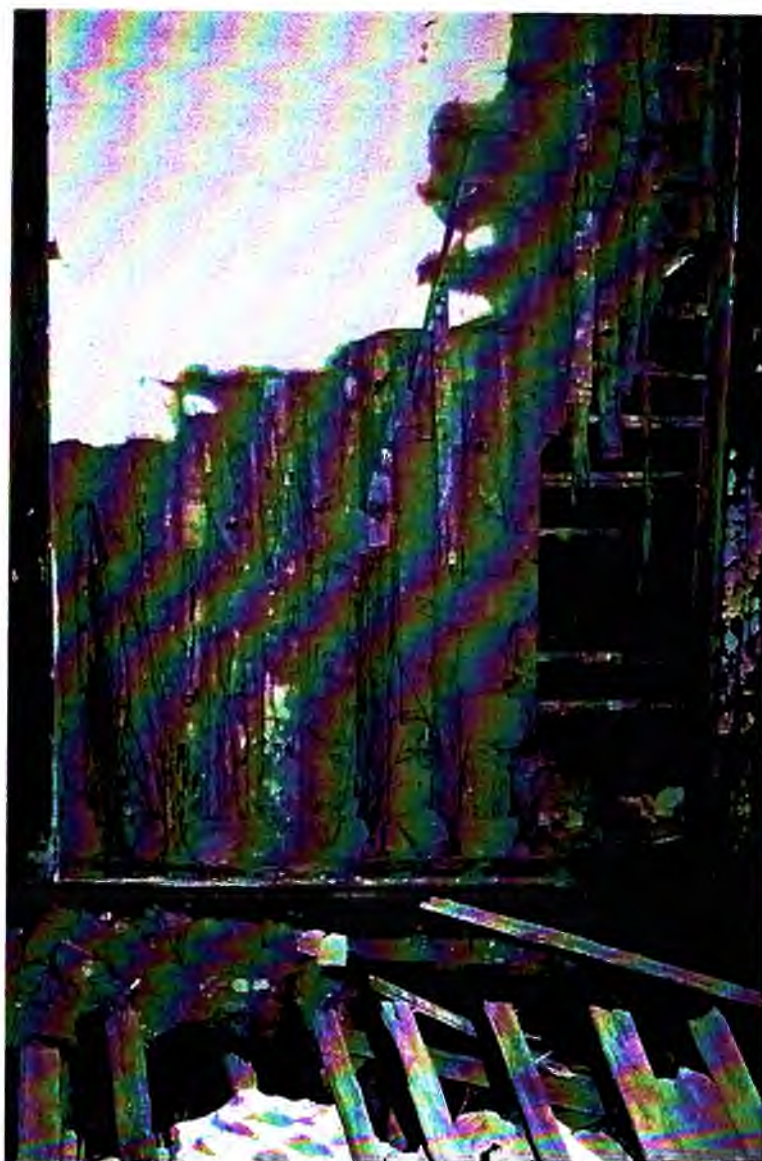
F 40 - Parede de pau-a-pique entre os cômodos 16 e 17 atingida pelo incêndio.

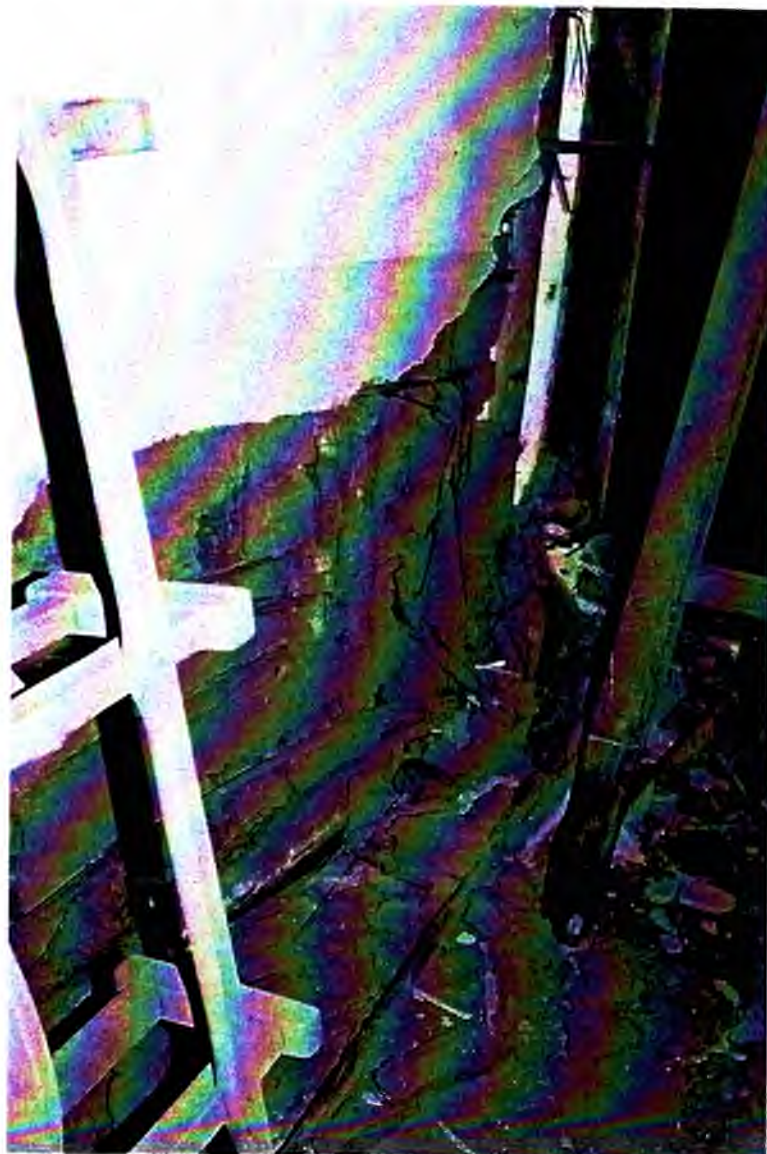
Nota-se arruinamento de paredes de pau-a-pique nos cômodos 14 e 16, fissuras nas amarrações de diversas paredes (ver indicação na prancha 02/06 do **Diagnóstico** e abaulamento acentuado da parede do cômodo 04, divisória com o cômodo 05.

F 41 - Parede de pau-a-pique em processo de arruinamento, localizada no cômodo 16, próximo à JA34.

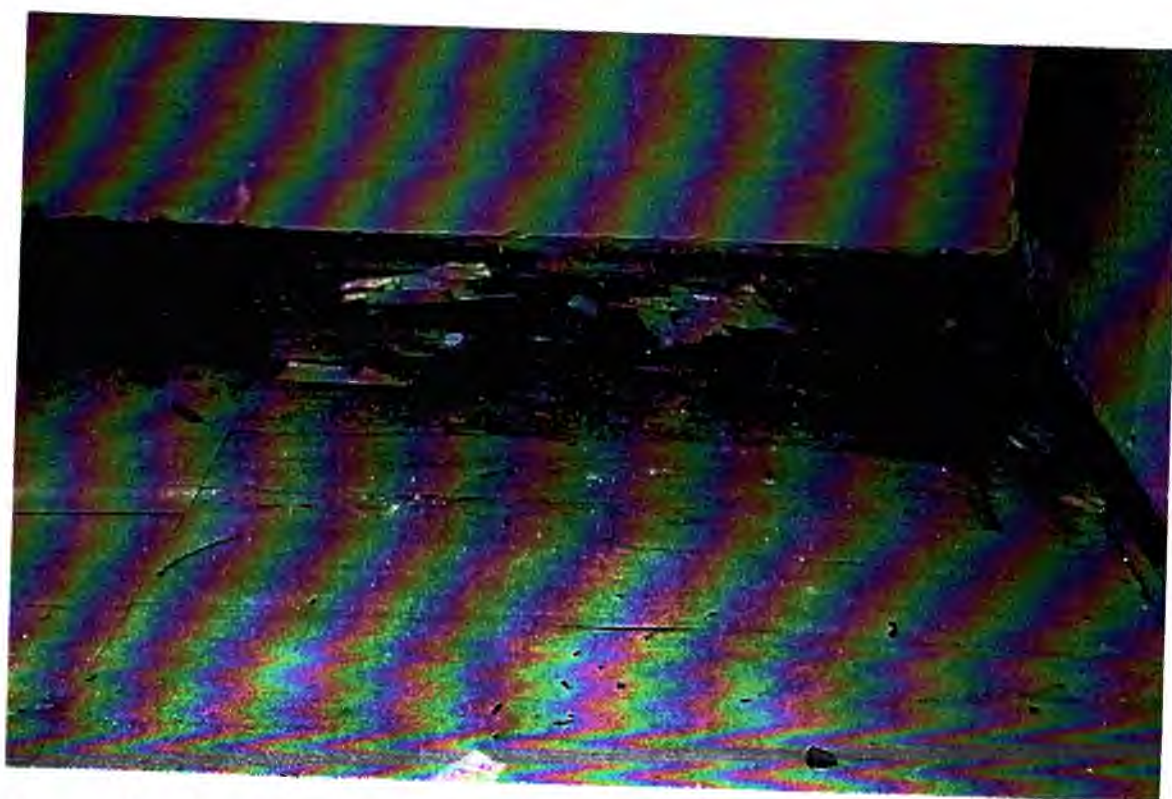
F 42 - Piso de tabuado do cômodo 18, com acentuado abatimento nas laterais.

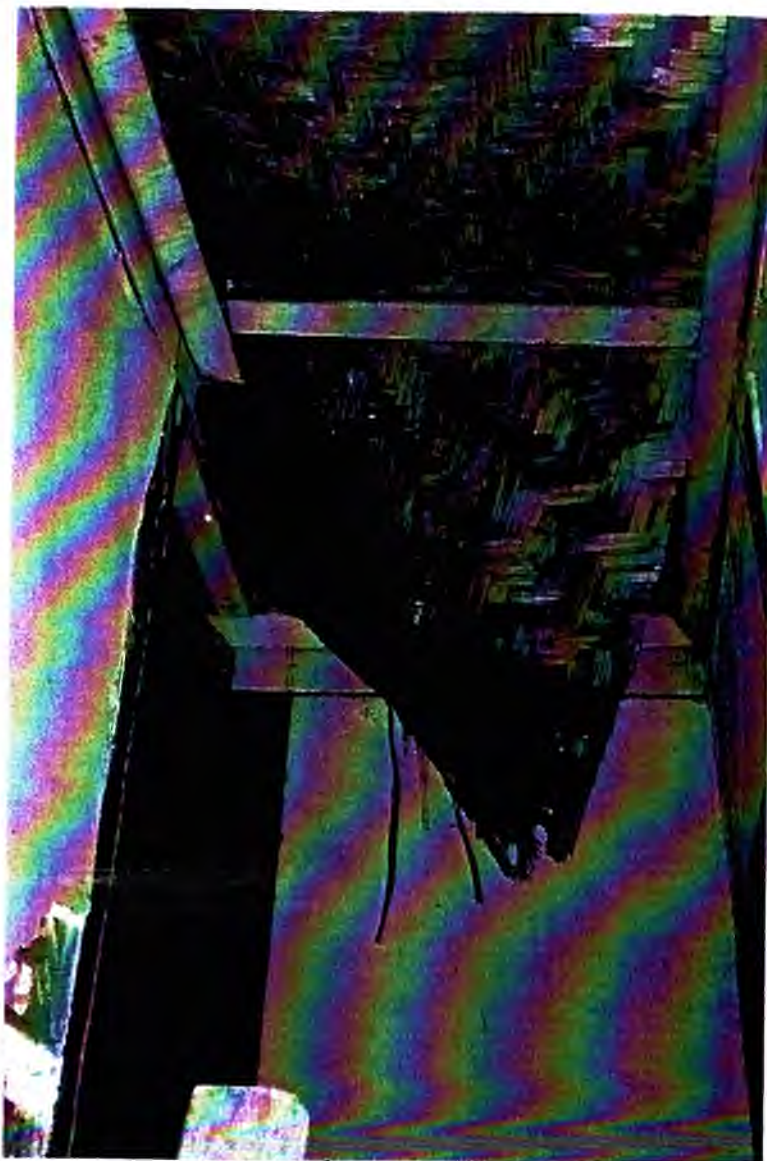
F 43 - Forro de esteira do cômodo 16, totalmente arruinado no trecho próximo ao cômodo 22.

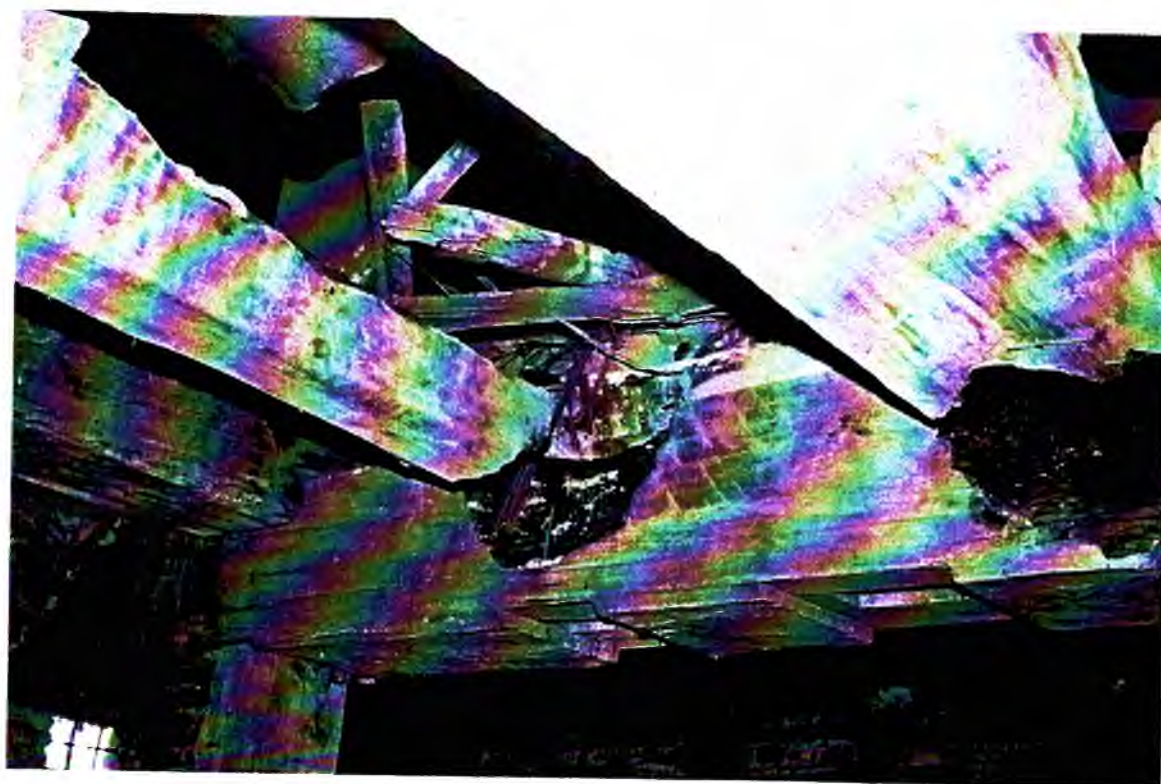
F 45 - Trecho arruinado do barroteamento que sustenta o piso do cômodo 16, observado do porão.

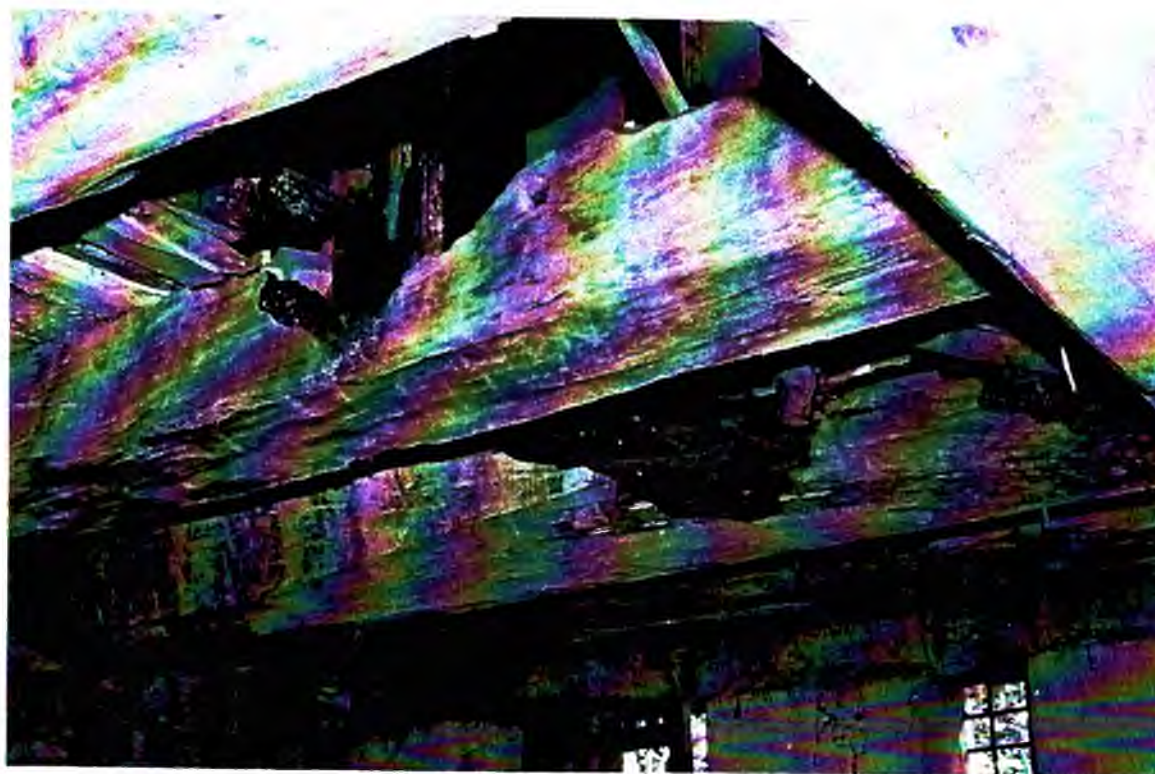
F 46 - Parte arruinada do barroteamento do piso do cômodo 16, vista do porão.

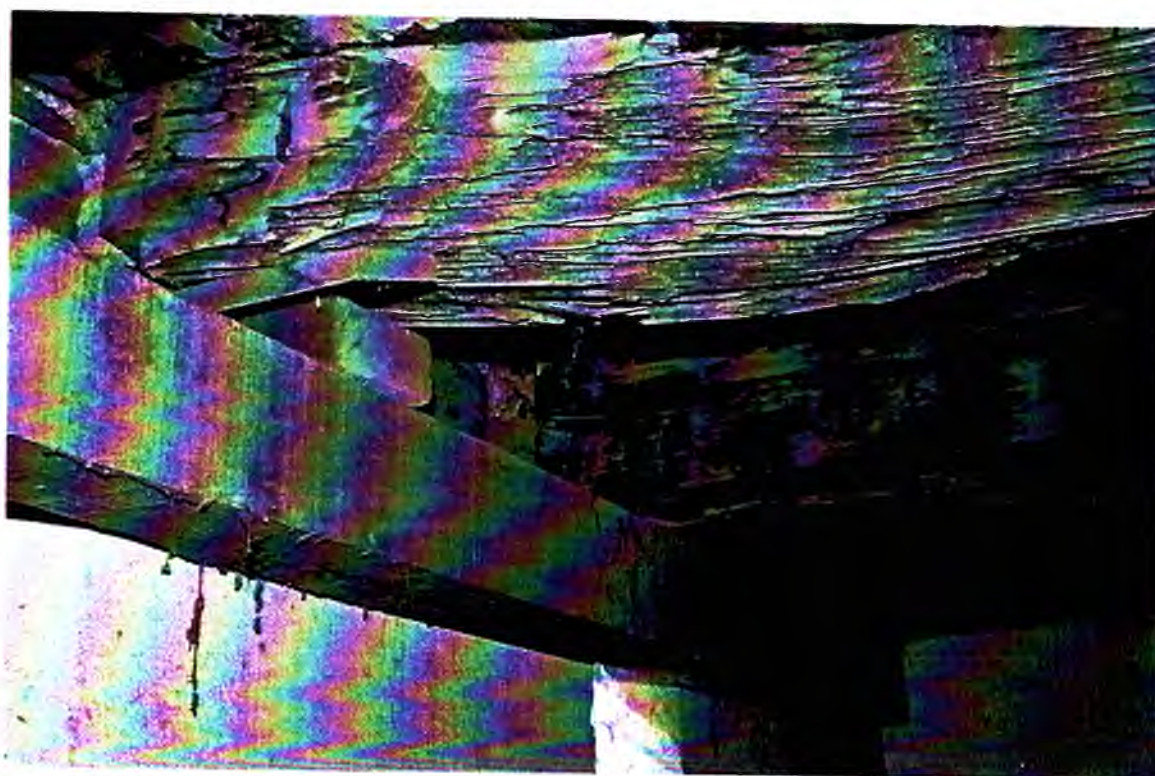
F 50 - Barrote atacado por cupins localizado no cômodo 27.
A viga paralela à alvenaria apóia os barrotes que se encontram desarticulados da madre.
