CASA DE CULTURA CEL CARLOS BERNARDES

LAGOA DA PRATA / MG

PROPOSTA DE INTERVENÇÃO

Outubro/1999

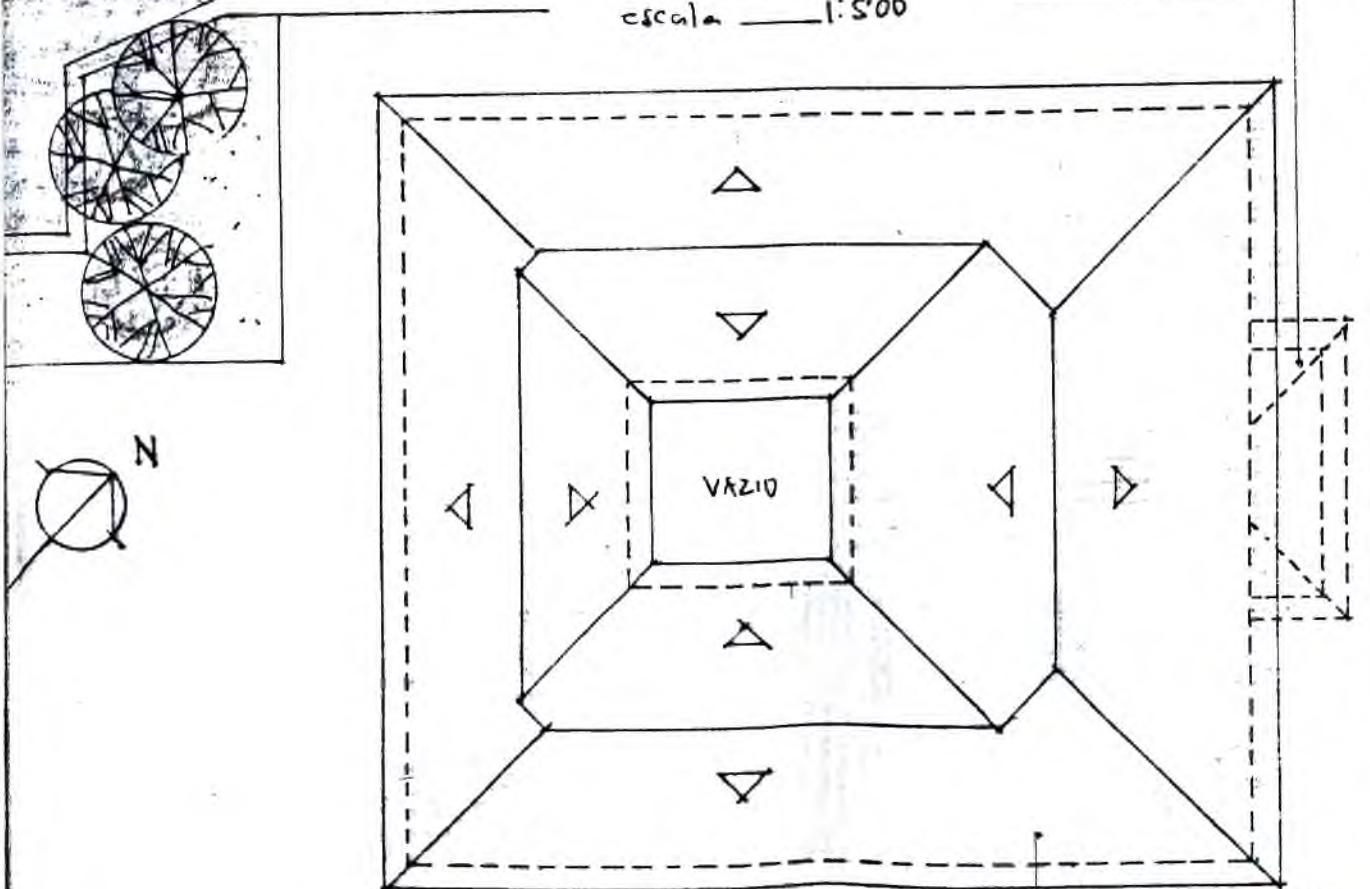
PLANTA COBERTURA
escala 1:200

O madeiramento, no geral, encontra-se em bom estado de conservação, notando-se a presença de cupins em algumas peças. Quanto ao entelhamento, apresenta-se totalmente precário.

COBERTURA EN TELHA CAPA ÚNICA
EM ESTADO PRECÁRIO

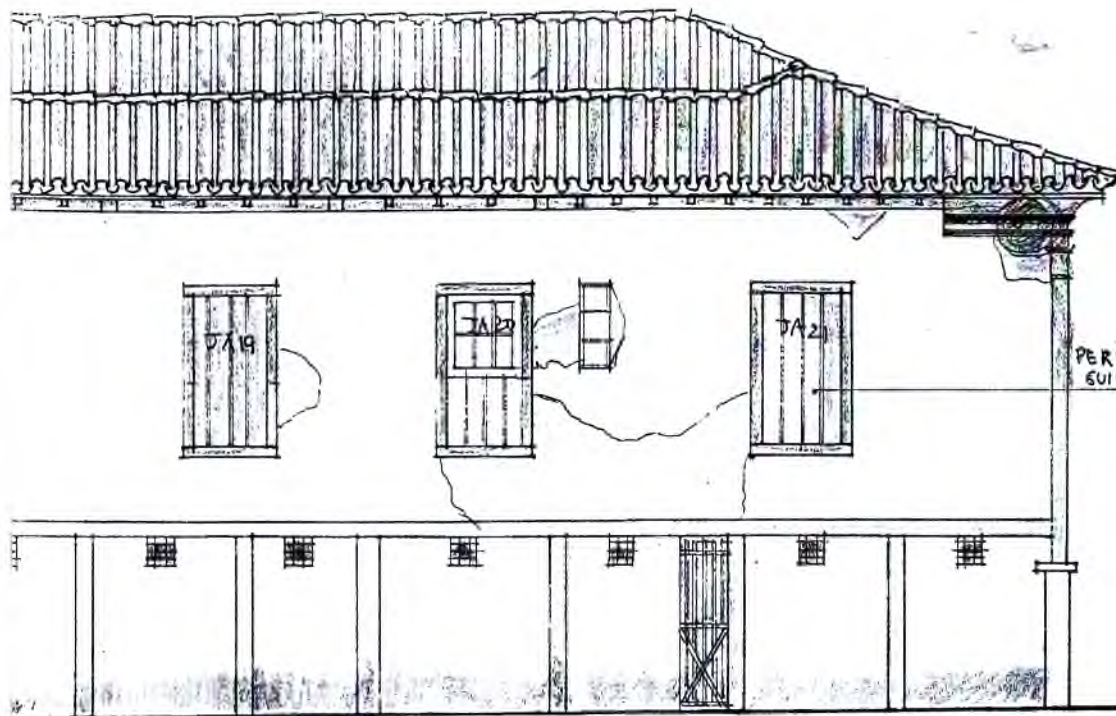
FACHADA FRONTAL
escala 1:100

DESARTICULAÇÃO ENTRE A MADRE E O ESQUELO
