Promotoria Estadual de Defesa do Patrimônio Cultural e Turístico

NOTA TÉCNICA nº 56/2010

- I. **Objetivo:** Analisar e indicar medidas necessárias para preservação do bem cultural Igreja de Santa Quitéria, bem integrante do núcleo histórico de Catas Altas tombado pelo município e pelo Iepha.
- II. **Município:** Catas Altas
- III. **Localização :** Rua Monsenhor de Barros - Morro de Santa Quitéria
- IV. **Metodologia :** Esta nota técnica foi elaborada tendo como referência as fotografias encaminhadas pelo Coordenador das Promotorias de Patrimônio Cultural de Minas Gerais, Dr. Marcos Paulo de Souza Miranda existentes nos autos e ficha de inventário do imóvel

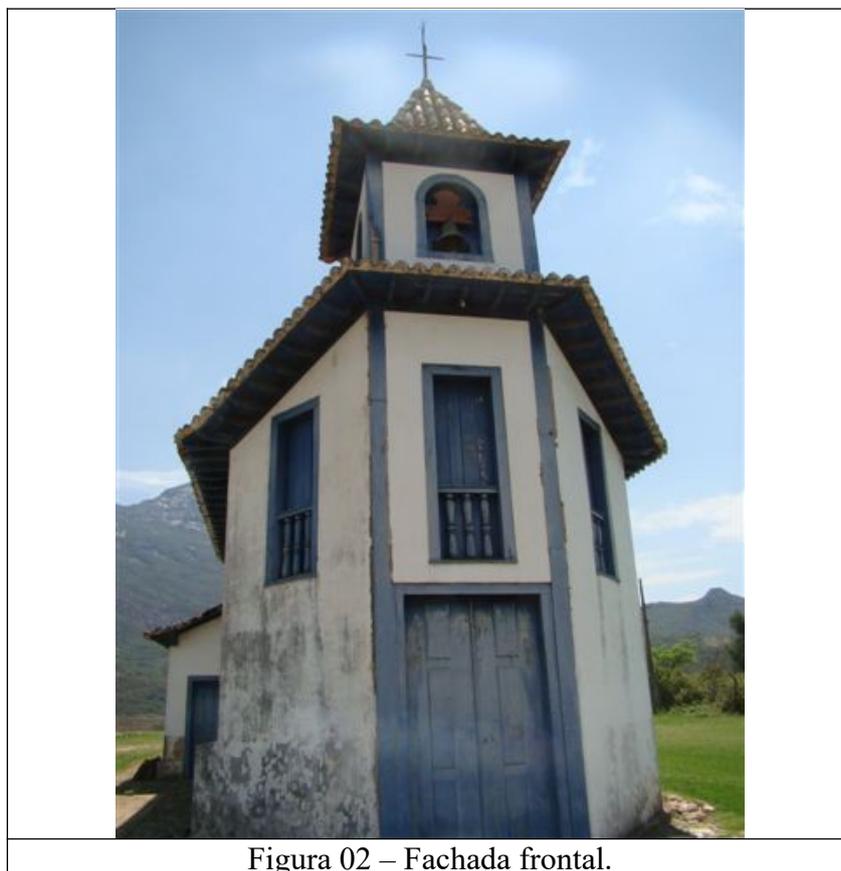
Em análise às fotografias datadas de 23/10/2010 é possível verificar que externamente a edificação apresenta-se em regular estado de conservação. As alvenarias apresentam manchas de umidade e bolor e há trechos onde houve perda do reboco com emenda em argamassa que se encontra sem pintura. Também foi verificado que junto à escadaria de acesso ao templo a placa informativa sobre o monumento foi extraída do seu suporte, que permanece no local, entretanto, sem utilidade. Junto a este há acúmulo de lixo.

A pintura das alvenarias e esquadrias encontra-se desgastada e ressecada.

- É preciso descobrir a fonte de umidade, isto é, de onde vem a água que está causando o dano.
- Após a solução dos problemas de umidade e de minuciosa inspeção dos sistemas hidráulicos e de esgoto, deverá ser substituído o reboco e realizada nova pintura.
- Também é necessária a retirada de qualquer revestimento impermeável que impeça a evaporação da umidade.
- Deverá ser previsto sistema de drenagem de águas pluviais eficiente na área externa, de forma a prevenir infiltrações na edificação.

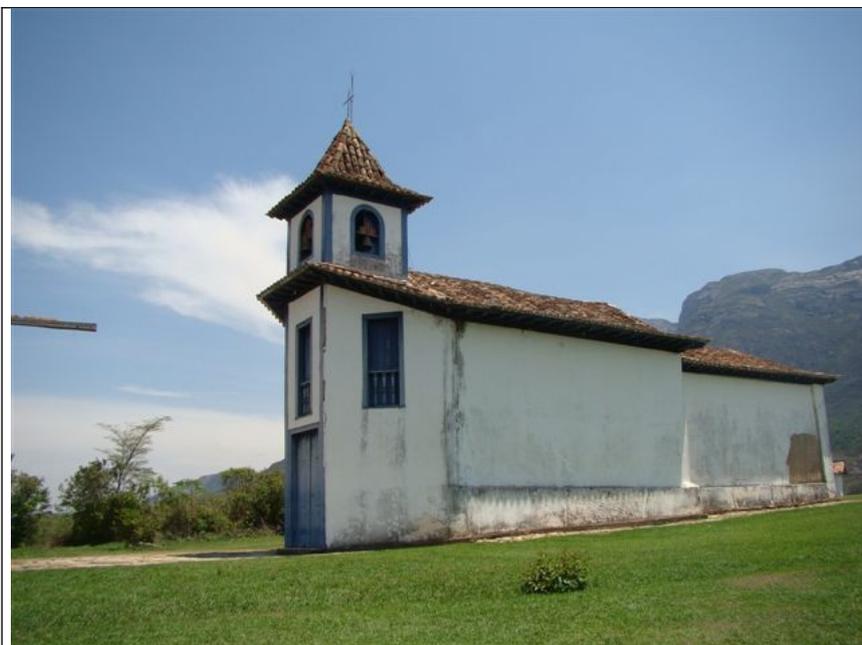
Figura 03 – Fachada lateral.

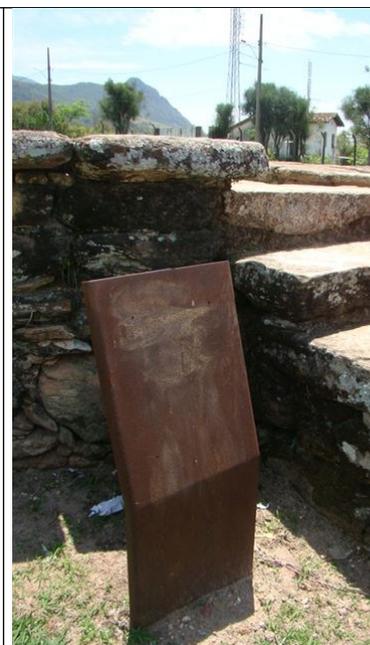
Figura 04 – Suporte sem placa informativa.

Também deverá ser recolocada a placa informativa sobre o bem cultural no local, bem como mobiliário urbano (lixeiras, bancos) cujos modelos devem ser sugeridos pelo órgão de proteção competente.
