**Laudos Técnicos sobre o
Estado de Conservação
Município de Chapada Gaú-
cha - Minas Gerais**

1. LAUDO TÉCNICO DO BEM MÓVEL IMAGEM DE SANTO ANTÔNIO

Responsável técnico	Kelly Cristina de Lima e Silva		
Identidade / CREA	82.757/D – Arquiteta e Urbanista		
Nome do bem tombado	Imagem de Santo Antônio		
Localização / Endereço	Igreja de Santo Antônio – Distrito de Serra das Araras, Chapada Gaúcha/MG.		
Bem tombado em:	12 de abril de 2002	Decreto	Nº. 09/2002
Dossiê enviado ao IEPHA em:	15/04/2003		
Data de realização do Laudo	15/02/2008		
Há obra de restauração em andamento?	<input type="checkbox"/> Sim <input checked="" type="checkbox"/> Não		
Há projeto aprovado por Lei de Incentivo à cultura?	<input type="checkbox"/> Sim <input checked="" type="checkbox"/> Não

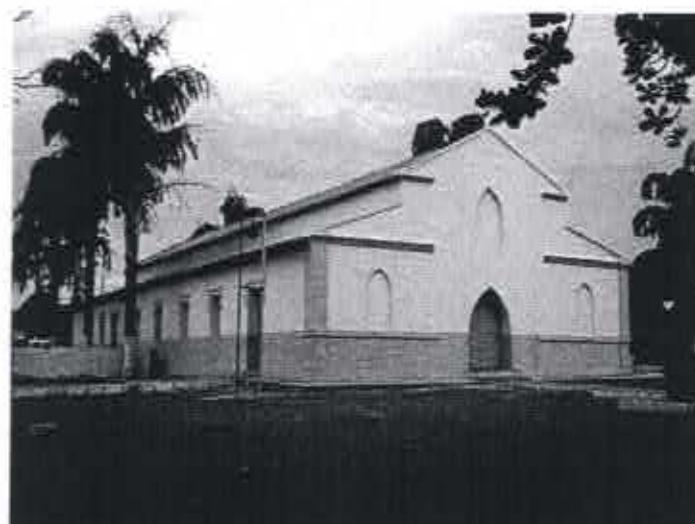
Foto 01 (15/02/2008)

Vista da Igreja Matriz de Santo Antônio, onde está entronizada a imagem tombada.

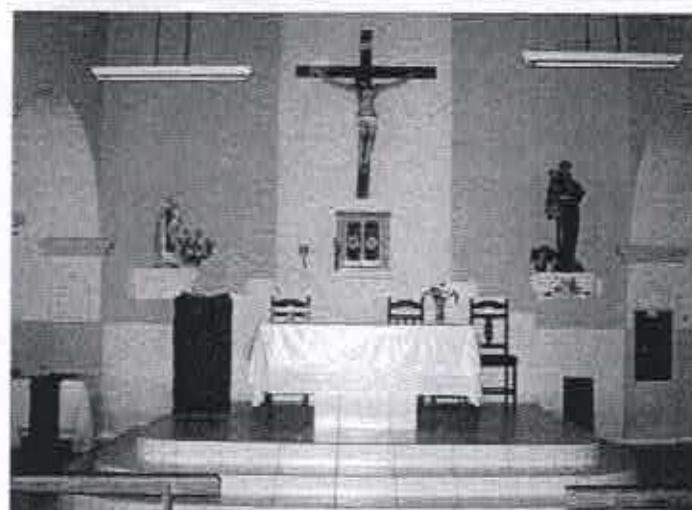
Foto 02(15/02/2008)

Vista do altar da Igreja. No lado epístola está localizada a Imagem de Santo Antônio, sobre suporte fixado à parede.

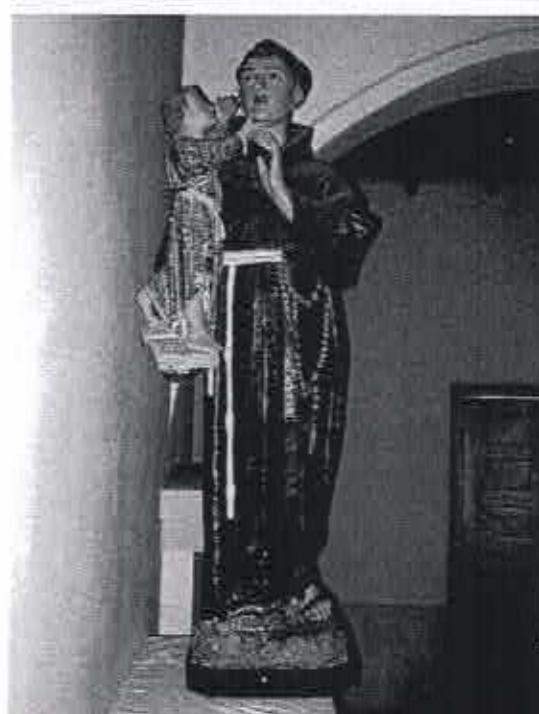
Foto 03 (15/02/2008)

Vista frontal da imagem. Apresenta bom estado geral de conservação.

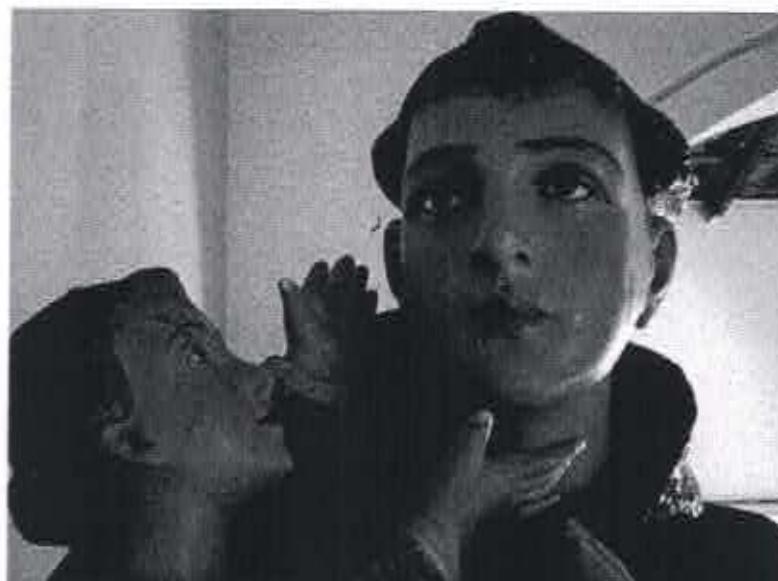
Foto 04 (15/02/2008)

Detalhe da face da imagem de Santo Antônio, apresentando sujidades aderidas. A camada pictórica do Menino Jesus apresenta desprendimento de pequenas partes.
Autoria: Kelly Lima

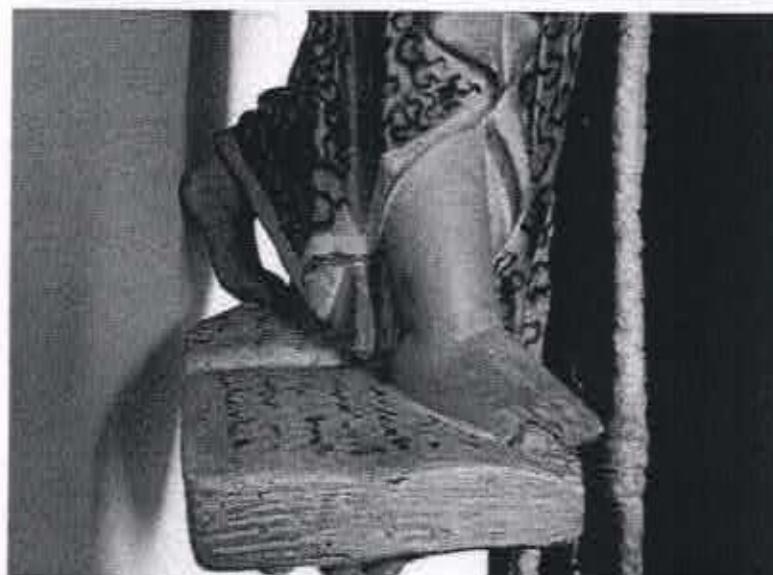
Foto 05 (15/02/2008)

Detalhe do livro e dos pés do Menino Jesus. Notam-se desgastes da camada pictórica e sujidades aderidas em toda a peça.
Autoria: Kelly Lima

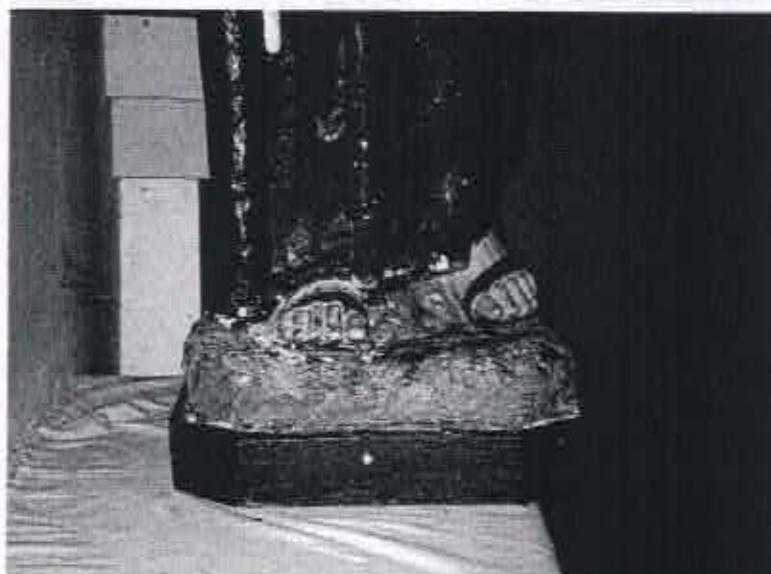
Foto 06 (15/02/2008)

Detalhe da base e dos pés da imagem. Pode ser observado o desprendimento da camada pictórica na base da túnica, além de sujidades aderidas nos dedos e na base.
Autoria: Kelly Lima

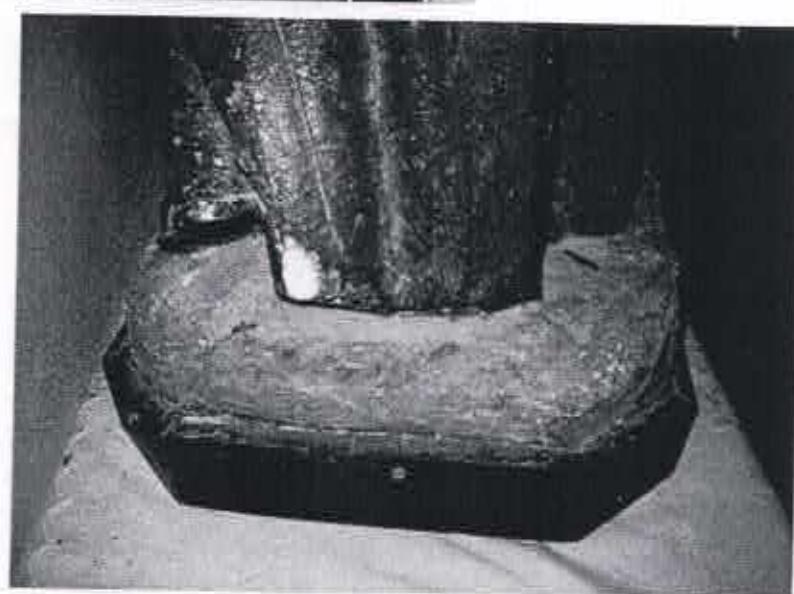
Foto 09 (15/02/2008)

Detalhe da face posterior da base.
Notam-se sujidades em toda a peça,
além de desgastes e perda de parte
da extremidade da túnica.

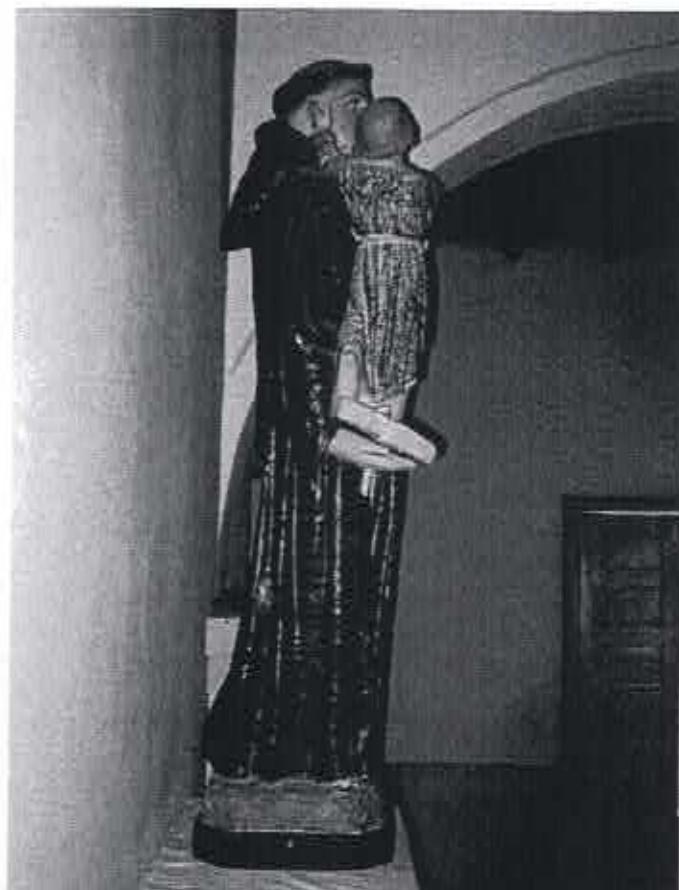
Foto 10 (15/02/2008)

Vista da lateral direita da imagem de Santo Antônio. Nota-se na porção inferior da túnica, uma emenda grosseira, realizada com massa epóxi. Na tentativa frustrada de ocultar a intervenção, esta recebeu pintura na cor marrom, porém, tom diferente do existente na peça.

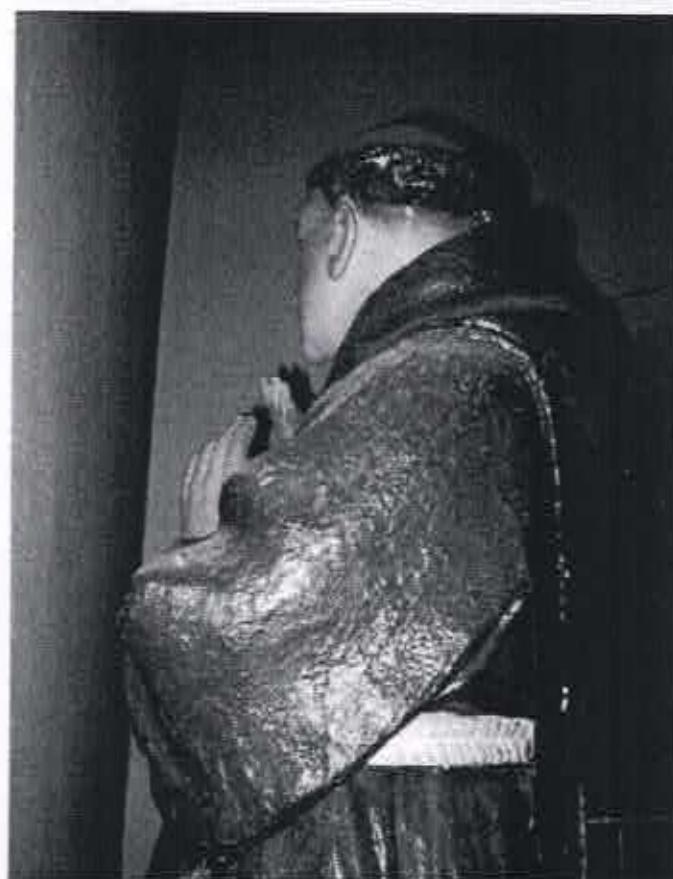
Foto 11 (15/02/2008)

Detalhe da lateral esquerda da imagem. Nota-se o grande acúmulo de poeira por toda a peça.
