**Promotoria Estadual de Defesa do Patrimônio Cultural e Turístico**

**LAUDO DE VISTORIA nº 23/2011**

Em atendimento ao requerimento da Promotoria de Justiça da Comarca de Mar de Espanha, foi realizada vistoria na Estação Ferroviária de Chiador, comarca de Mar de Espanha, no dia 03 de março de 2011 pela analista do Ministério Público do Estado de Minas Gerais, a Arquiteta Andréa Lanna Mendes Novais.

Este laudo técnico tem como objetivo verificar o estado de conservação do imóvel e medidas necessárias para sua conservação.

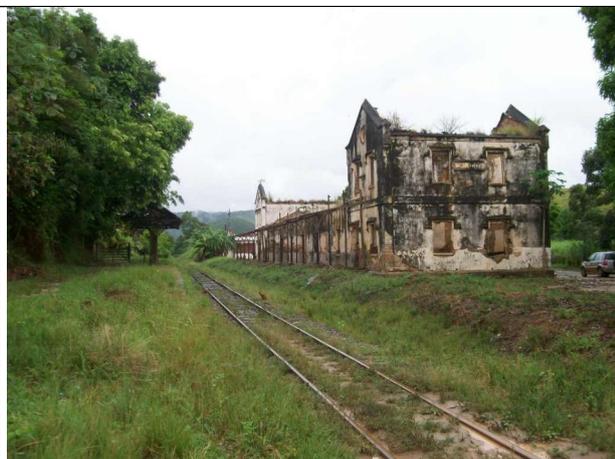
Atualmente o imóvel encontra-se totalmente abandonado, exposto às ações das intempéries e de vandalismo, como a retirada das pedras por parte de alguns moradores vizinhos ao local. Encontra-se em ruínas, restando no local as alvenarias de pedras, pilares, vigas e estruturas de ferro das plataformas, piso em pedra das plataformas.

Figura 08 – Vista geral da estação.

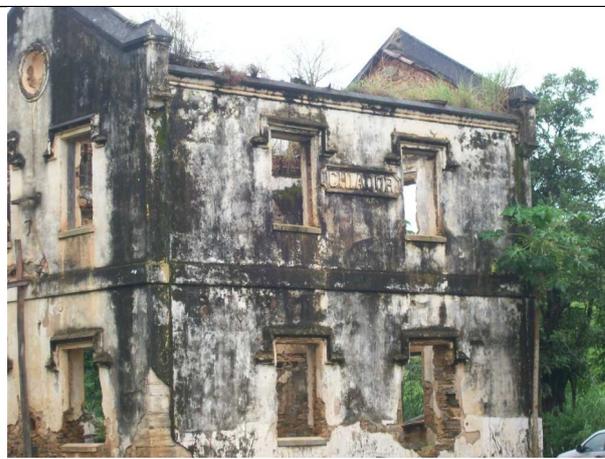
Figura 09 – Torreão lateral direito.

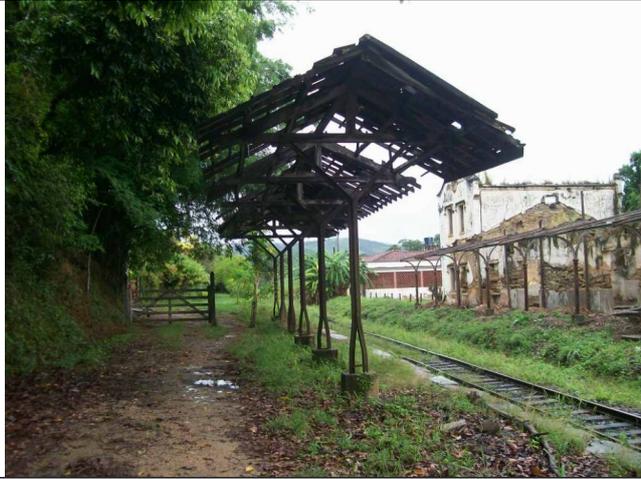
Figura 10 – Plataforma isolada.

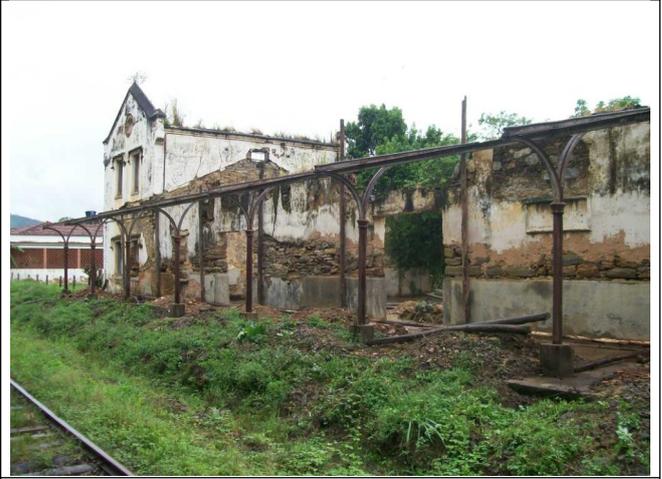
Figura 11 – Fachada frontal.

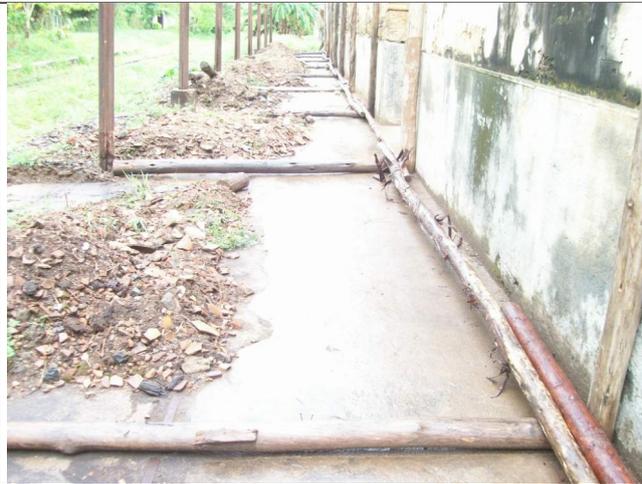
Figura 12 – Início dos trabalhos de escoramento.

Não foi possível na data da vistoria verificar a correta execução do escoramento das alvenarias, uma vez que estavam se iniciando. O engenheiro responsável e ou o projeto não se encontravam no local para verificação e/ou orientação.

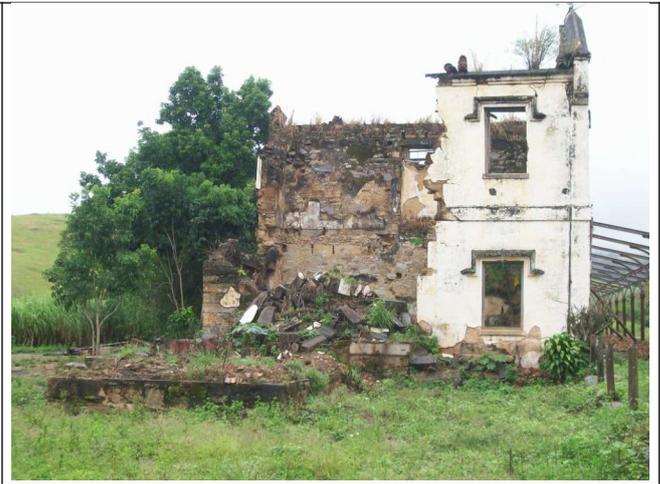
As alvenarias de pedra encontram-se aparentes em vários locais e o reboco restante apresenta-se solto, com fungos e bolor. Algumas já arruinaram deixando as pedras soltas pelo terreno.

Figura 13 – Torreão esquerdo em processo de arruinamento.

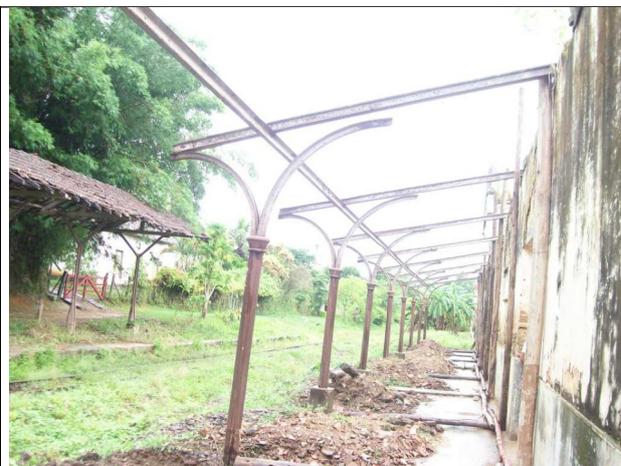
As poucas telhas ainda existentes na plataforma estão quebradas e a estrutura metálica apresenta portos de oxidação.

Figura 14 – Estrutura metálica da cobertura da plataforma.

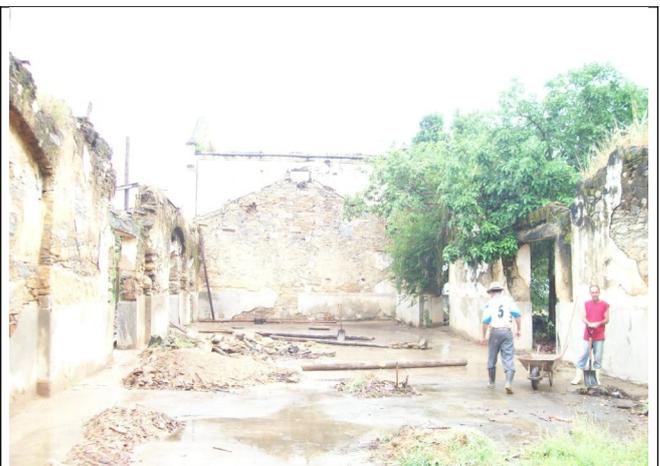
O telhado e as esquadrias não existem mais, assim como o piso do segundo pavimento dos torreões laterais. No interior da edificação há muito entulho resultante do arruinamento.

Figura 15 – Interior da edificação.

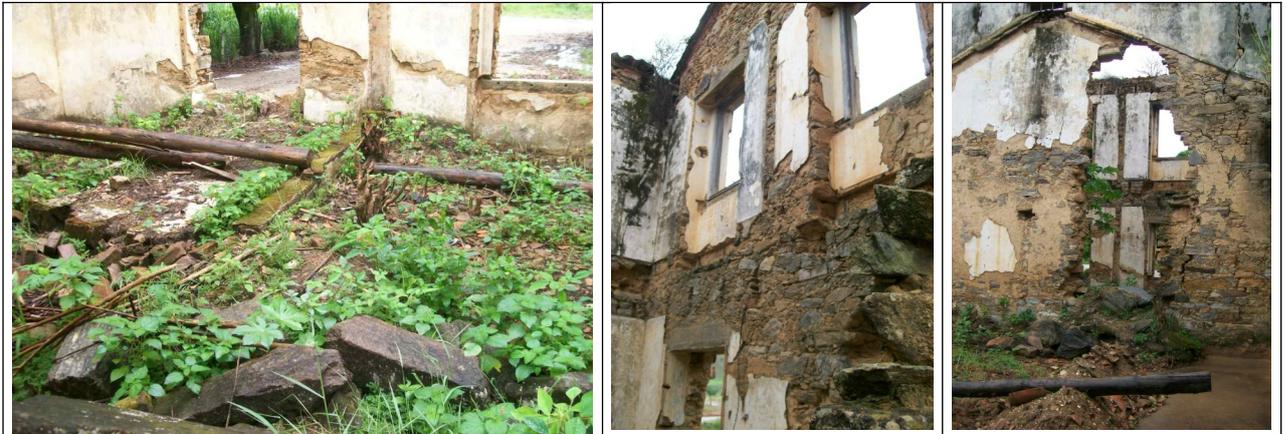
Há crescimento de vegetação no entulho existente no interior da edificação e nas paredes de pedra, contribuindo com o desprendimento das mesmas e aceleração do arruinamento. O terreno adjacente foi limpo recentemente pela prefeitura local, mas devido as constantes chuvas favorecem o crescimento rápido da vegetação.

Figuras 16 a 18 – Interior da edificação.

Quanto à vegetação existente nas paredes de pedras, a existência da mesma fragiliza a estrutura podendo também danificar as fundações. Deste modo, as espécies arbustivas crescentes nas alvenarias, cimalthas, interior e terreno adjacente à edificação devem ser cautelosamente removidas. Entretanto, ressalta-se que esta vegetação deve ser removida de forma controlada, retirando apenas as espécies de porte e características que prejudiquem a

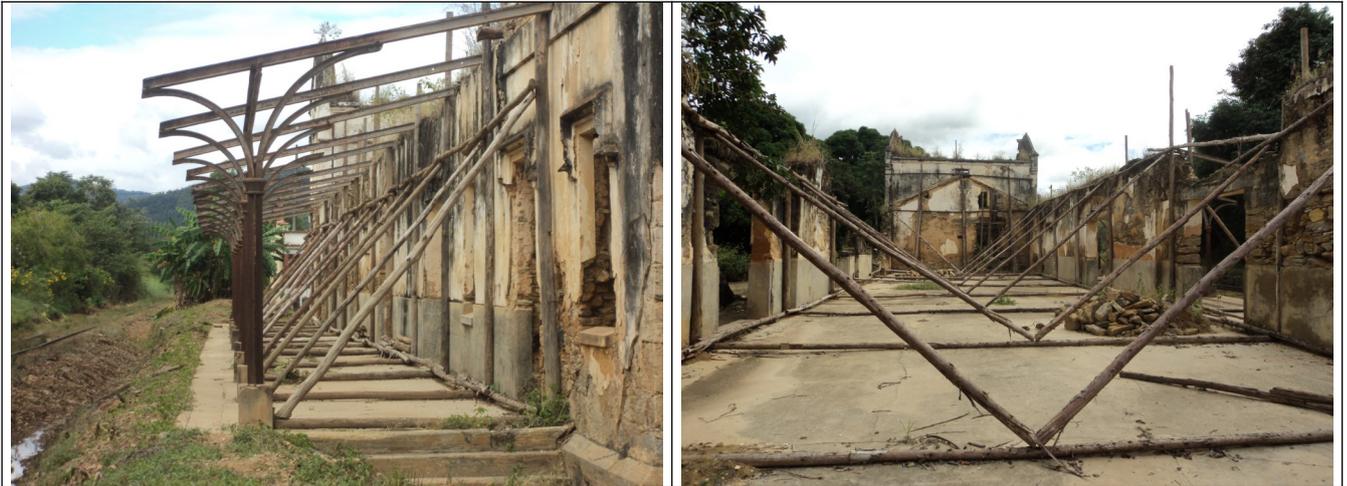
Entretanto, foram encaminhadas pelo engenheiro responsável, fotografias após a conclusão das obras de escoramento, onde foi possível verificar que foram cumpridas as orientações constantes na Nota Técnica nº 65/2010 do Setor Técnico desta Promotoria.

Figuras 19 e 20 – Imagens do escoramento realizado.

- A capina na área do entorno deverá ser realizada com frequência, uma vez que devido às constantes chuvas há crescimento rápido da vegetação.
- Sobre as obras de escoramento, verifica-se que foram seguidas as orientações prestadas por este Setor Técnico através da Nota Técnica nº 65/2010. O engenheiro responsável pelo projeto e obra deverá emitir a ART (Anotação de Responsabilidade Técnica) dos serviços prestados.
- Na limpeza interna do imóvel, todo material original encontrado que seja passível de aproveitamento deverá ser armazenado em local seguro para sua futura utilização nas obras de restauração.
- Deverá haver vigilância constante no local, 24 horas, para coibir as ações de vandalismo.
