## LAUDO TÉCNICO Nº 53/2018

Ref.: ACP 0175.14.001528-0

1. **Objeto:** Casarão da família Lages
2. **Endereço:** Rua Daniel de Carvalho nº 104.
3. **Município:** Conceição do Mato Dentro
4. **Proteção:** Tombada pelo município<sup>1</sup> e inserida no entorno da Igreja Matriz de Conceição do Mato Dentro, tombada pelo Iphan.
5. **Objetivo:** Análise do estado de conservação.
6. **Considerações Preliminares:**

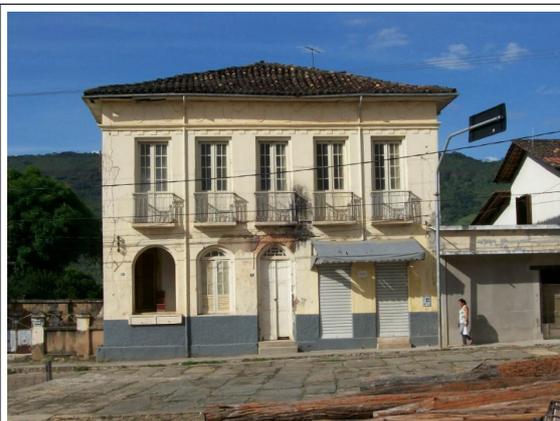
Figura 01 - Fachada da edificação em 2010.

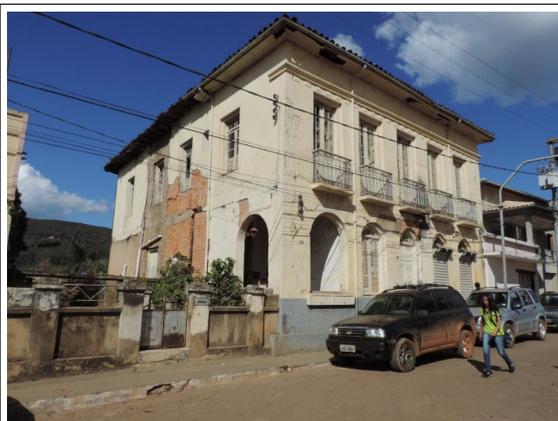
Figura 02 - Fachadas da edificação em 2014.

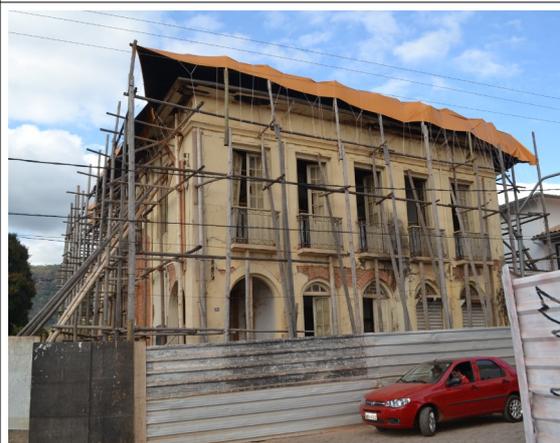
Figura 03 - Fachadas da edificação em 2016.

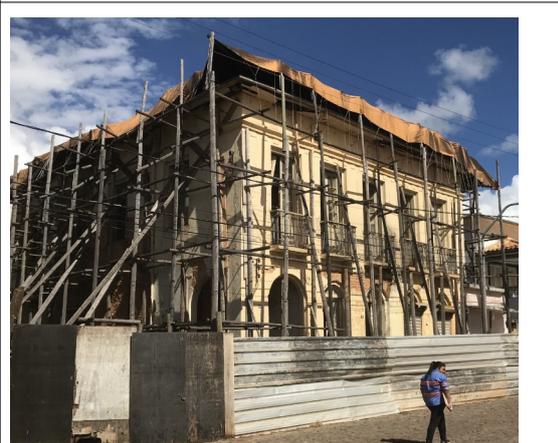
Verificamos que muitas das esquadrias encontram-se abertas e as alvenarias apresentam trechos sem reboco expondo o imóvel à ação das intempéries. O estado de abandono e a falta de ações de manutenção, conservação e restauração do imóvel tem contribuído com o avanço do processo de degradação do imóvel, tornando cada vez mais oneroso o processo de restauração do mesmo.

Desta forma, o valor estimado para a restauração do bem no ano de 2014, ou seja, R\$583.084,48 (quinhentos e oitenta e três mil e oitenta e quatro reais e quarenta e oito centavos), quando o estado de conservação do imóvel podia ser considerado regular, não é mais suficiente para a restauração do imóvel, tendo em vista que houve grande avanço no processo de degradação do imóvel, conforme demonstrado nas imagens abaixo.

Figura 04 - Fachada da edificação em setembro de 2018.

Por todo o exposto, é urgente o início das obras de restauração do imóvel tendo em vista o avançado estado de degradação do mesmo e o risco de arruinamento. Para possibilitar a execução das obras é necessária a revisão e complementação do projeto de restauro existente, considerando a situação atual da edificação e todos os danos existentes. Deverá ser elaborado o projeto estrutural e nova planilha orçamentária deverá ser executada.

- Revisão do escoramento já executado.
- Revisão ou troca da lona já instalada sobre a cobertura, que deve estar livre de rasgos e / ou furos, deve estar bem esticada para evitar o empoçamento de água e consequentemente maior sobrepeso sobre a estrutura.
- Limpeza do imóvel e terreno adjacente.
- Fechamento das esquadrias do imóvel e instalação de proteção onde houver partes faltantes para proteção do imóvel das intempéries.
