LAUDO TÉCNICO nº 55/2018

Ref.: Inquérito Civil nº 0175.11.000036-1 PAAF 0024.18.008316-4

1. **Objeto:** Casarão da Prefeitura
2. **Endereço:** Rua Daniel de Carvalho 161
3. **Município:** Conceição do Mato Dentro
4. **Proteção:** Tombamento Municipal.
5. **Objetivo:** Análise do estado de conservação.
6. **Contextualização:**

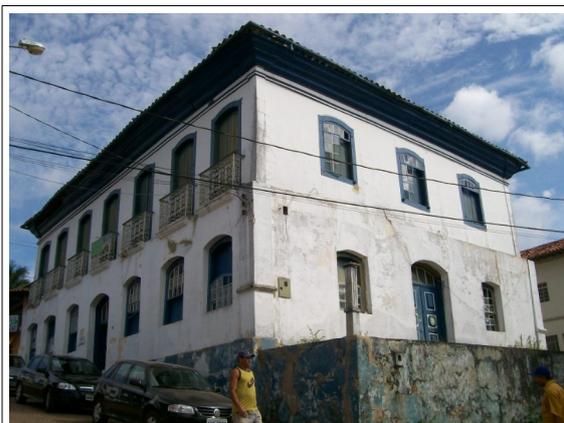
Figura 01 - Fachada frontal da edificação em 2010.

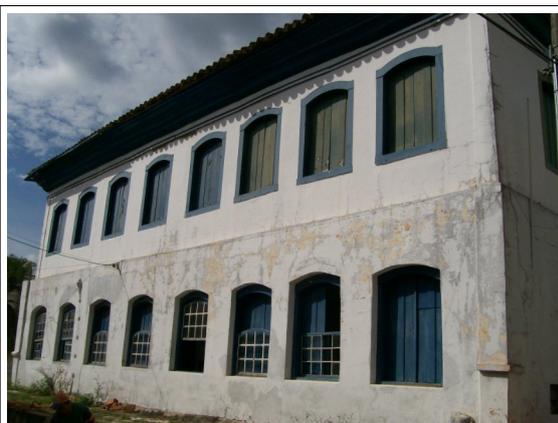
Figura 02 - Fachadas dos fundos da edificação em 2010.

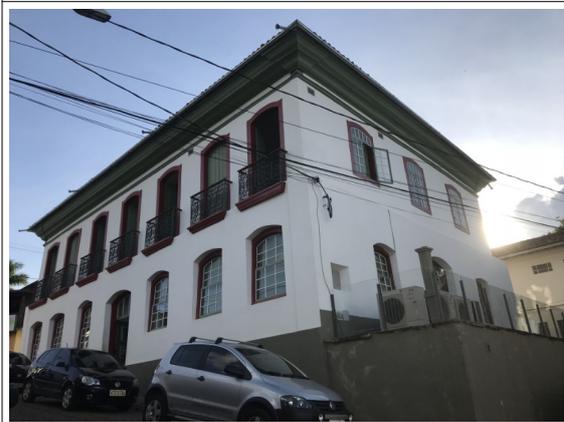
Figura 03 - Fachada frontal da edificação em novembro de 2018.

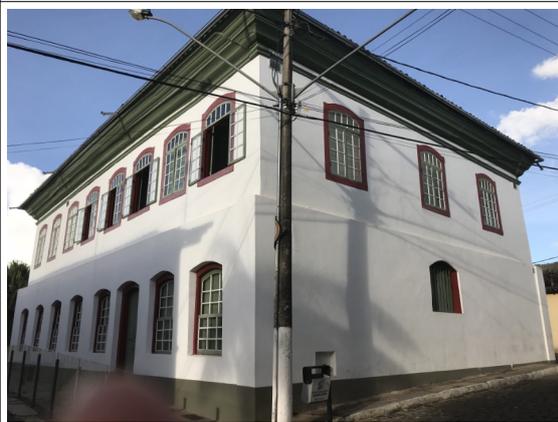
Figura 04 - Fachada dos fundos da edificação em novembro de 2018.

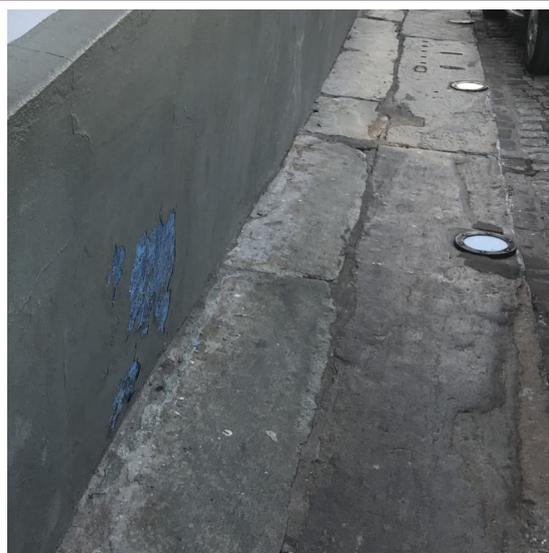
Figura 05 - Descolamento de pintura na base da edificação.

- Manutenção nos guarda-corpos da sacada, utilizando material de acabamento que os torne mais resistente à ação as intempéries.
- Realização de nova pintura da base da edificação, tomando os devidos cuidados para que a pintura seja durável.

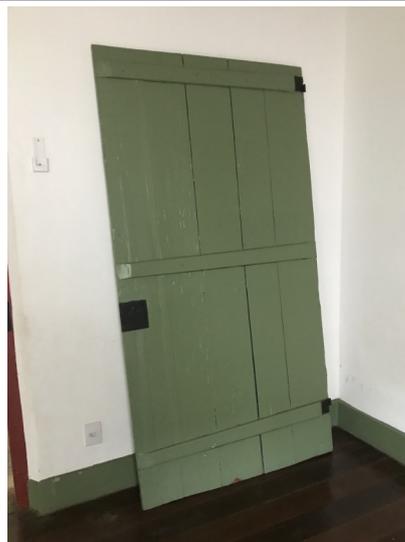
Figura 06 - Porta que foi removida devido ao comprometimento das ferragens.

- Instalação da porta interna com utilização de ferragens adequadas ao peso e ao estilo da edificação.
- Instalação de ferragem que possibilite a manutenção das janelas abertas, em padrão a ser definido pelo Conselho de Patrimônio Cultural.

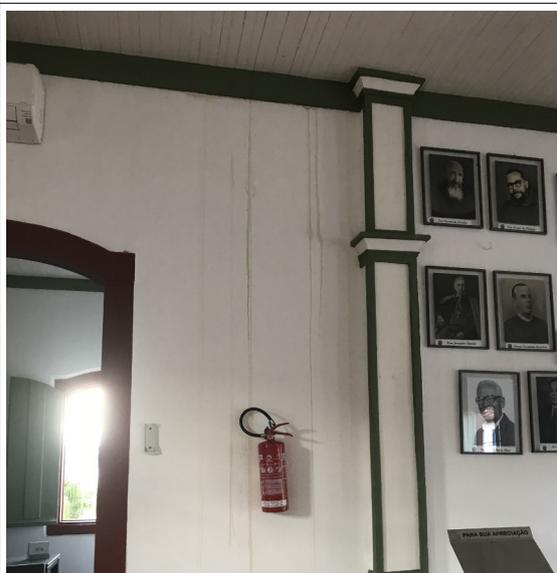
Figura 07 - Mancha de umidade nas alvenarias.

- Revisão das esquadrias para verificar a estanqueidade das mesmas e / ou o caimento dos peitoris para evitar infiltrações de água através das mesmas.
- Solução dos problemas de umidade através das alvenarias do prédio, especialmente na sala do procurador, localizada no pavimento térreo.

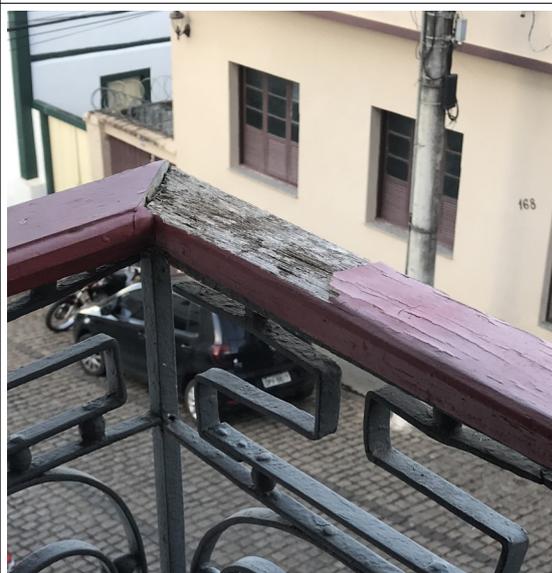
Figura 08 - Lacuna no guarda corpo de madeira.

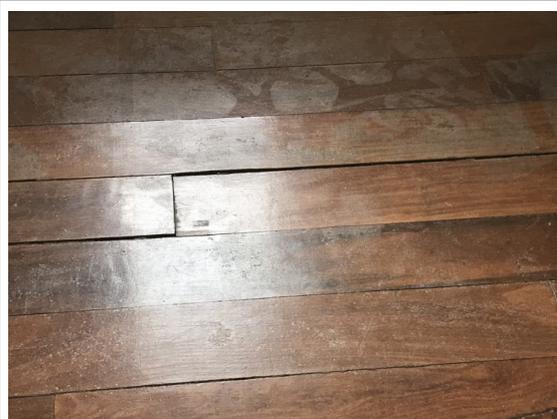
Figura 09 - Peças soltas no piso.

- Execução de novo acabamento nos pisos tabuados que se encontram danificados. Recomenda-se a retirada dos móveis, raspagem do piso antes da aplicação do acabamento, aguardando os prazos necessários para a secagem dos produtos antes de voltar a utilizar os espaços. As peças que se encontrarem soltas dos barrotes devem ser fixadas novamente.

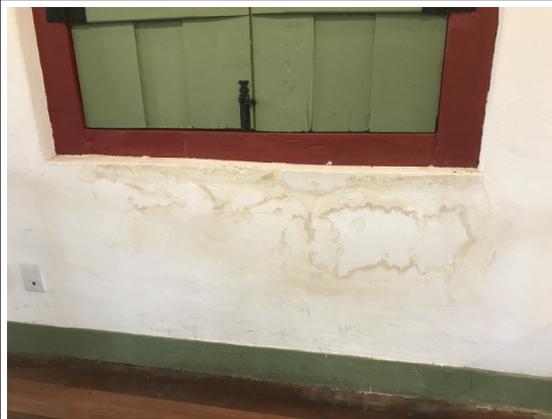
Figura 10 - Manchas de umidade próximo as alvenarias .

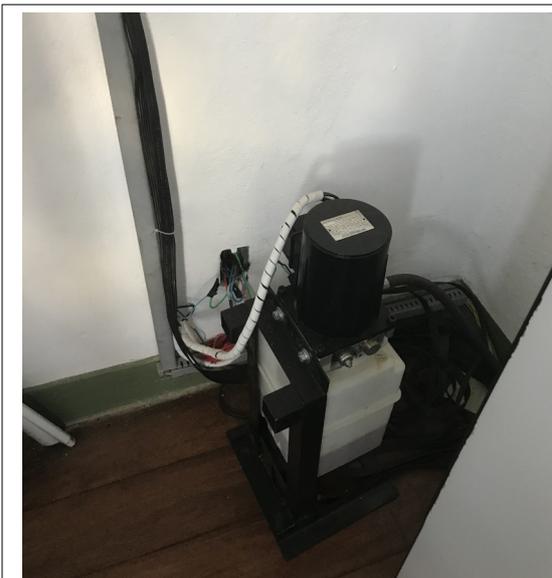
Figura 11 - Equipamento sem proteção e com fiação exposta.

- Revisão total das instalações elétricas, obedecendo as normas da ABNT.
- Realização de troca ou assistência técnica na plataforma / elevador. O equipamento auxiliar deverá ser receber proteção adequada, assim como a fiação de alimentação deste.

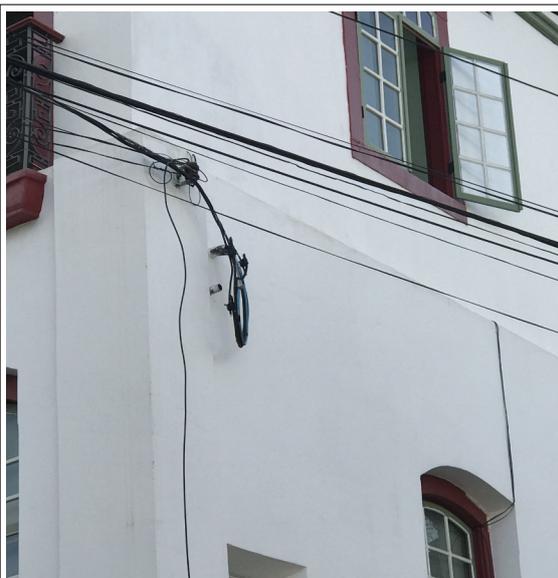
Figura 12 - Fiação exposta na fachada.
