LAUDO TECNICO nº 56/2018

Ref.: 0024.18.019815-2

1. **Objeto:** Casarão da família Ustch
2. **Endereço:** Rua Modesto Justino de Oliveira nº 80
3. **Município:** Conceição do Mato Dentro
4. **Proteção:** Inventariado pelo município no ano de 2009.
5. **Objetivo:** Análise do estado de conservação.
6. **Relatório:**

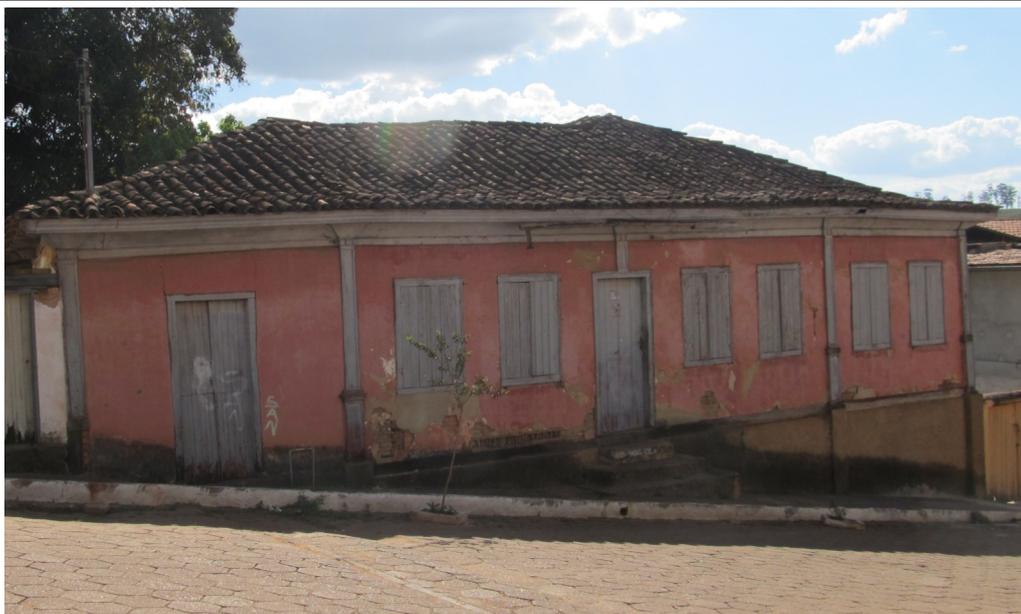
Figura 01 - Foto da vistoria de outubro de 2013.

Na vistoria foi constatado que o imóvel encontrava-se em mau estado de conservação, sendo recomendada a adoção de medidas emergenciais para evitar novos danos (escoramento, revisão da cobertura, reforço da estrutura, limpeza, desligamento da energia elétrica, manutenção das esquadrias fechadas) e a elaboração e execução de projeto de restauração da edificação. Foi indicado o tombamento do imóvel tendo em vista o seu valor cultural (arquitetônico e estilístico, histórico e de antiguidade, raridade, evocativo, ambiental e paisagístico, cognitivo e afetivo).

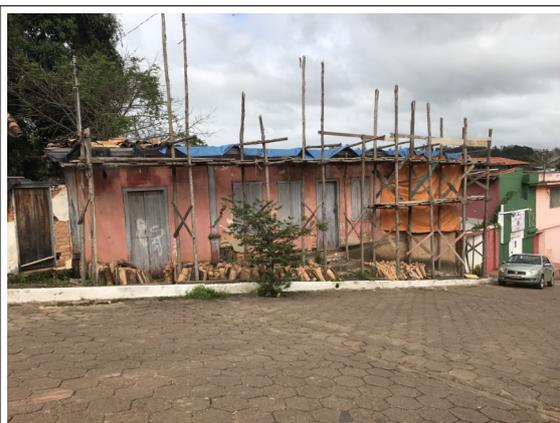
Grande parte do imóvel arruinou-se, restando no local somente a fachada frontal. As telhas originais encontram-se na calçada do imóvel, expostas à ação das intempéries. As escoras da fachada frontal ainda permanecem no local, assim como partes das lonas que foram instaladas sobre a sua cobertura.

Figura 01 - Fachada frontal da edificação.

- Reforço do escoramento da fachada remanescente, que deverá ser realizado nos dois lados da alvenaria. Não é recomendada a remoção do escoramento existente, apenas o seu reforço e complementação.
- Limpeza do terreno remanescente. Todos os elementos originais encontrados no local devem ser recolhidos, limpos e armazenados em local seguro e adequado para serem reutilizados quando da reconstrução / restauração do imóvel. Da mesma forma, as telhas que se encontram na calçada também devem ser armazenadas em local adequado, para futura reutilização.
- Remoção cuidadosa da lona que ainda se encontra instalada na edificação.
- A fachada original deverá ser estabilizada, realizando reforços onde necessário.

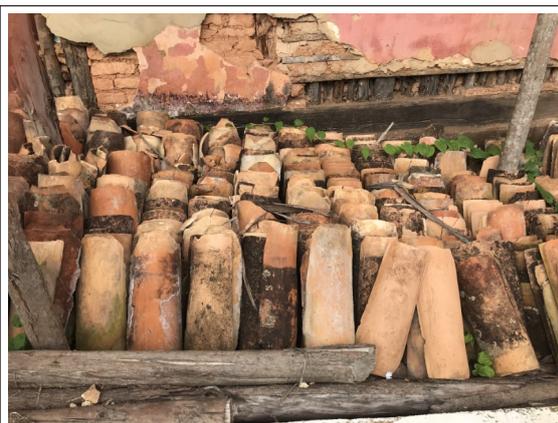
Figura 02 - Telhas originais dispostas na calçada.

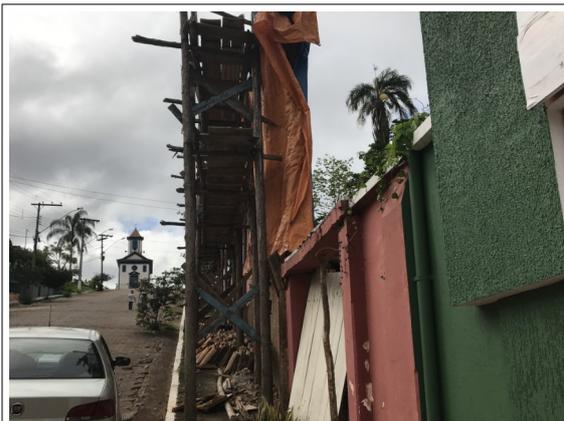
Figura 03 - Trecho remanescente da fachada frontal.

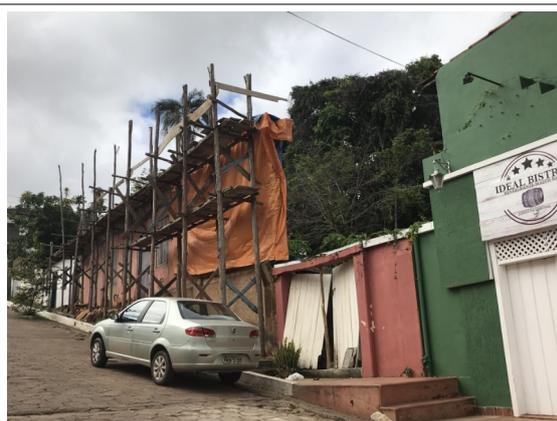
Figura 04 - Trecho remanescente da fachada frontal.
