LAUDO TÉCNICO nº 40/2010

Este laudo técnico tem como objetivo analisar estado de conservação e indicar medidas necessárias para a preservação do imóvel localizado à Rua Daniel de Carvalho nº 104, centro, município de Conceição do Mato Dentro.

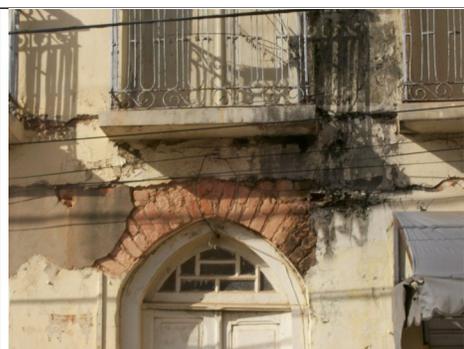
- Grande parte do reboco se desfez, deixando as alvenarias de tijolos a vista, o que contribuiu para o apodrecimento da madeira integrante do sistema construtivo e deterioração dos tijolos de barro.

Figura 05 – Descolamento do reboco.

- Sugere-se que sejam resgatados os materiais dos sistemas estruturais originais, retirando as intervenções em concreto existentes.
- Após identificação e solução das causas reais dos problemas apresentados, deve-se proceder ao selamento das fissuras, reintegração de reboco e pintura. Deverá haver recomposição do reboco, utilizando argamassa compatível com o sistema construtivo existente.

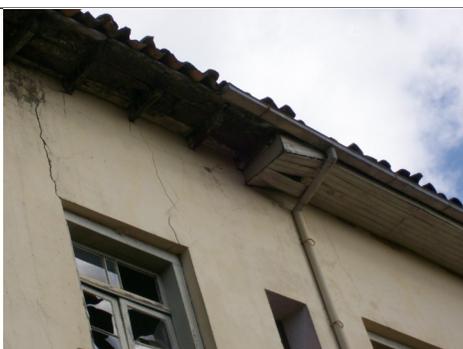
- Há fiação aparente, junto à umidade e às estruturas de madeira, o que expõe o imóvel a riscos de incêndios. Não há equipamentos de prevenção e combate a incêndio e pânico em nenhum dos pavimentos da edificação.
- Há diversas trincas na edificação, que denunciam uma possível movimentação da mesma.
- Há tubulação hidráulica exposta nas fachadas.
- Há acréscimo sendo executado na lateral esquerda do imóvel.

Figura 06 - Trincas

- Estrutura – Conhecer e identificar o tipo e a profundidade da fundação e avaliar o estado de conservação dos materiais. Para isto, é necessária a realização de prospecção, para que seja feito um diagnóstico mais preciso das causas do aparecimento de trincas, recalque, movimentação das paredes e descolamento do reboco e possíveis soluções para o problema. A solução de cada caso exige um diagnóstico cuidadoso a ser realizado por especialista na área de estruturas, que identificará o principal agente causador de patologias e, de acordo com as condições do terreno e da fundação, estabelecerá recomendações técnicas próprias para solução.

- A solução dos problemas decorrentes do surgimento de trincas, rachaduras e quedas dos revestimentos passa também por um amplo estudo das condições do tráfego no entorno do imóvel, visando restringir o grande fluxo de veículos pesados que circula pelo local. Salientamos que este é um elemento importante no aceleramento das lesões já existentes num imóvel, mas não é, no entanto, por si só, a única causa de aparecimento das lesões.

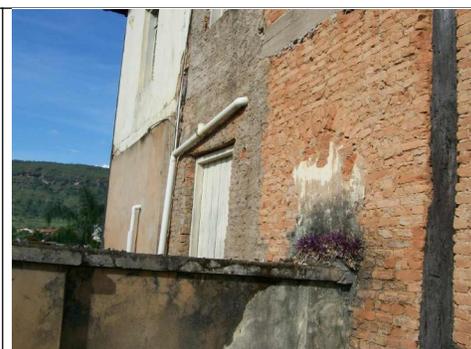
Figura 07 – Descolamento do reboco e tubulação hidráulica exposta.

- Imunização de todas as madeiras com ataque de insetos xilófagos;
- Deverão ser desenvolvidos projetos elétrico, hidráulico e de prevenção e combate a incêndios, principalmente na área comercial do imóvel. Toda tubulação hidráulica e fiação elétrica aparente nas fachadas deve ser removida.

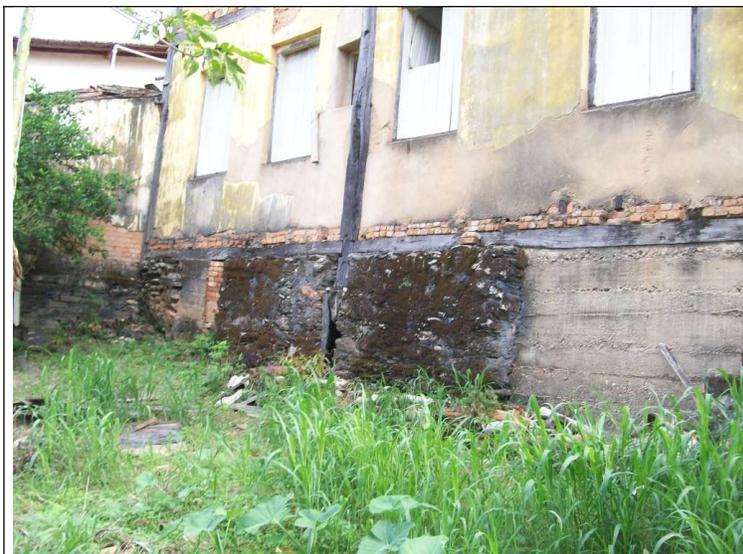
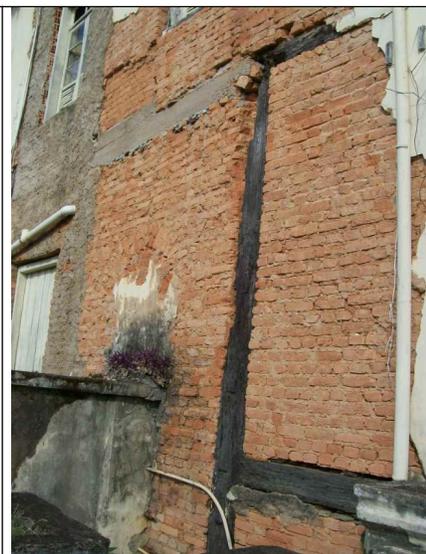
- A madeira estrutural apresenta partes em bom estado de conservação, passíveis de reaproveitamento, entretanto há trechos com apodrecimento, presença de insetos xilófagos e / ou desgastados pela presença de umidade, patologias estas localizadas principalmente nos pés de esteios. Em alguns trechos foi acrescentada estrutura em concreto armado sem maiores critérios técnicos de junção dos sistemas construtivos. Também foi acrescentada estrutura de concreto em substituição de parte do alicerce de pedras.

Figuras 08 e 09 – Inclusão de estrutura, alicerce e reboco em concreto.

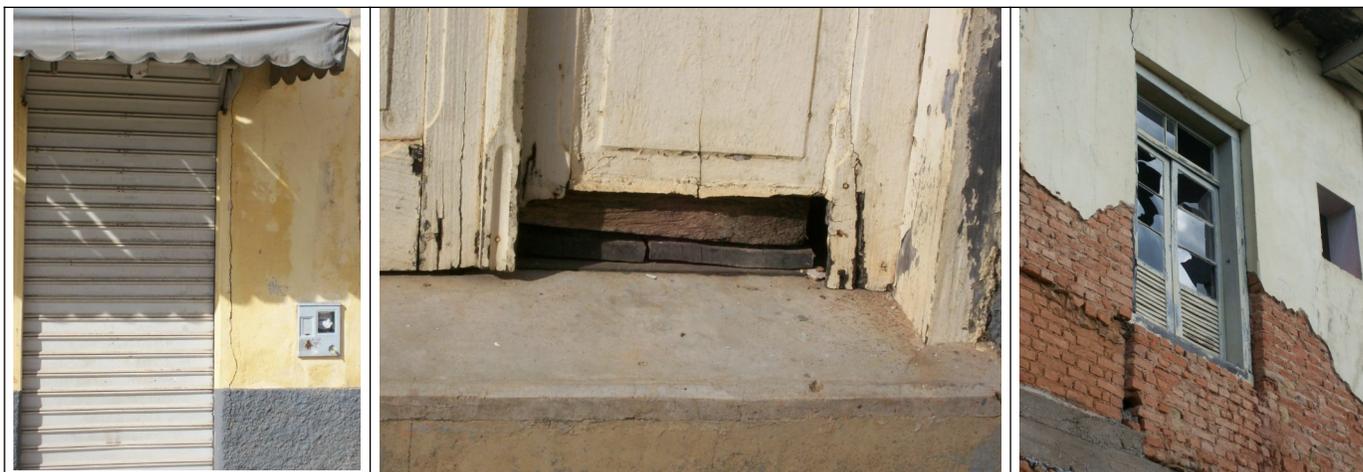
- Todas as esquadrias estão presentes na edificação, o que facilita a recuperação. Entretanto, apresentam-se desgastadas, com elementos faltantes, trechos apodrecidos devido à umidade, descolamento da pintura, vidros quebrados e ferragens enferrujadas. Houve alteração de alguns

Figuras 10 a 12 – Patologias nas esquadrias.

- Recuperação das esquadrias e ferragens. Deverão ser retiradas as portas de enrolar metálicas e as esquadrias faltantes deverão ser executadas, seguindo os modelos pré-existentes, tendo como referência fotos e documentos antigos;

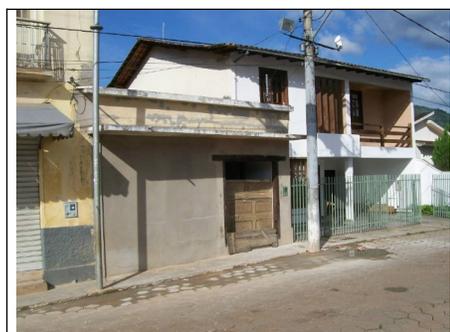
Figura 13 – Acréscimo na lateral esquerda da edificação.

- O Conselho Municipal de Patrimônio Cultural deverá ser consultado para deliberar sobre a intervenção que vem sendo realizada na lateral esquerda do imóvel. O conselho também deverá deliberar sobre a instalação de toldos e letreiros na fachada do imóvel protegido.

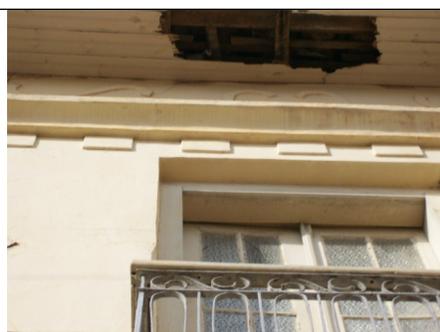
Figura 14 – Patologia no beiral.

- Cobertura - Deverá ser feita revisão geral em todo madeiramento e telhas, com substituição de algumas peças de sustentação do madeiramento da cobertura, deterioradas pela ação do tempo, umidade e cupins, utilizando madeiras adequadas para este fim e de grande resistência e durabilidade. Sugere-se a amarração de algumas fiadas de telhas, evitando que as mesmas “escorram”. Na restauração, as telhas devem ser removidas, limpas e separadas aquelas que se apresentam em bom estado de conservação, podendo ser reaproveitadas. Caso não haja número suficiente de telhas originais para a vedação de toda a cobertura, sugere-se a utilização das telhas antigas como capa e de telhas novas como bica;

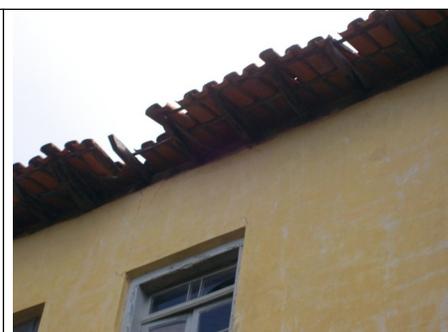
- A cobertura encontra-se em regular estado de conservação, preserva as telhas originais tipo capa e bica, sendo que muitas delas se encontram íntegras, apenas com bastante limo, sujidades. Apresenta algumas telhas quebradas ou “escorridas”. O engradamento de madeira também apresenta patologias, como umidade, apodrecimento e ataque de insetos, entretanto apresenta algumas peças originais em bom estado de conservação, podendo ser reaproveitadas. O guarda pó de madeira dos beirais apresenta trechos apodrecidos.

Figura 15 – Patologia na cobertura.

- A capina da área no entorno e a limpeza interna do imóvel.
- Deverá haver o desligamento da energia para evitar curtos circuitos e incêndios.
- Revisão do telhado, colocando as telhas corridas em seus locais e substituindo aquelas que se encontram quebradas ou deterioradas.
