Promotoria Estadual de Defesa do Patrimônio Cultural e Turístico

LAUDO TÉCNICO n° 24/2010

Este laudo técnico tem como objetivo analisar estado de conservação e indicar medidas necessárias para a preservação do imóvel localizado à Rua Juvêncio Policarpo, número 142, centro, município de Conceição do Mato Dentro, para instruir procedimento investigatório instaurado pela Promotoria de Justiça solicitante.

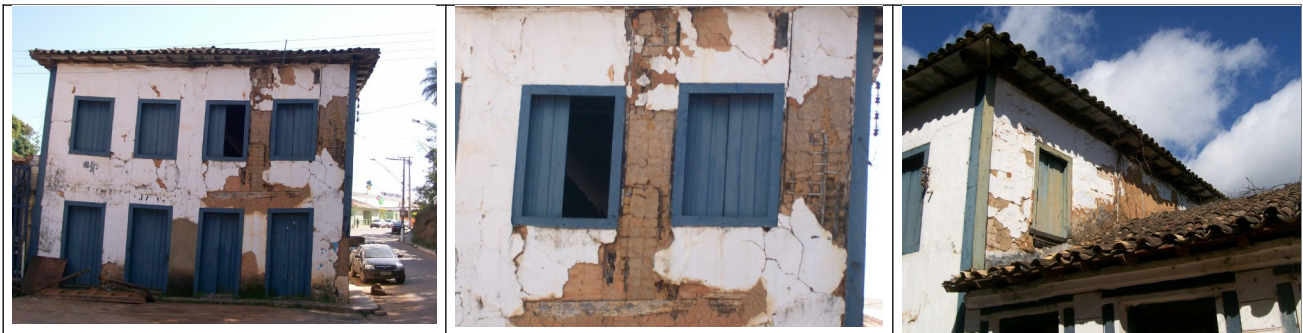
- Grande parte do reboco se desfez, deixando as alvenarias de pau a pique a vista, o que contribuiu para o apodrecimento da madeira integrante do sistema construtivo e desfazimento de parte do barro socado entre a trama de madeira.

Figuras 05, 06 e 07 – Vista do imóvel com trechos com desprendimento de reboco.

- Após identificação e solução das causas reais dos problemas apresentados, deve-se proceder ao selamento das fissuras, reintegração de reboco e pintura. Deverá haver recomposição do reboco, utilizando argamassa compatível com o sistema construtivo existente.

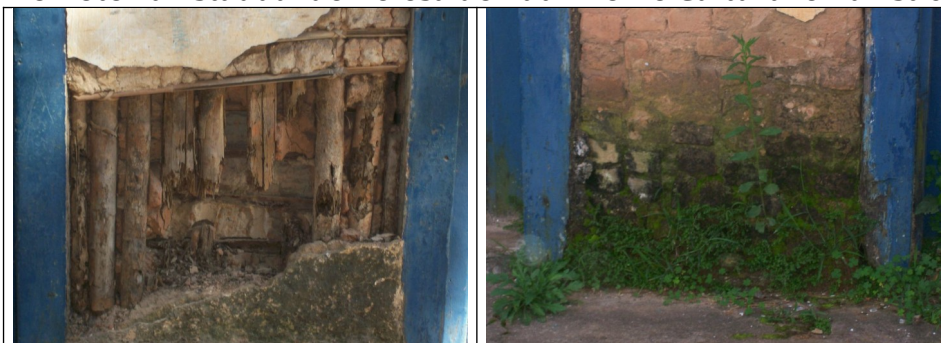
Figura 08 – Madeira da trama de pau a pique apodrecida.

Figura 09 – Umidade na base da edificação.

- Conhecer e identificar os problemas causados pela presença de água na alvenaria e nas fundações. É possível que, devido a falta de um sistema adequado de drenagem de água, tenha ocorrido carregamento de material na base da edificação, gerando os problemas apresentados.

- Elaboração de projeto e execução de obra de um sistema de drenagem de água eficiente no entorno da edificação, buscando encaminhar as águas pluviais para longe da construção histórica;

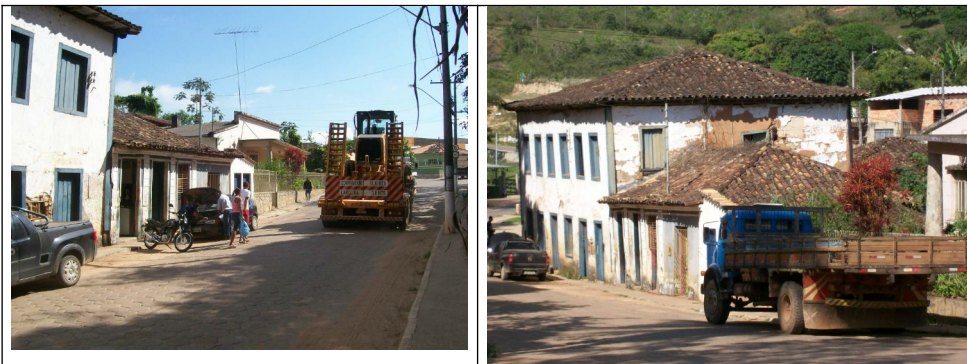
Figuras 10 e 11 – Tráfego de veículos pesados no entorno do imóvel.

- A solução dos problemas decorrentes do surgimento de trincas, rachaduras e quedas dos revestimentos passa também por um amplo estudo das condições do tráfego no entorno do imóvel, visando restringir o grande fluxo de veículos pesados que circula pelo local.

Salientamos que este é um elemento importante no aceleração das lesões já existentes num imóvel, mas não é, no entanto, por si só, a única causa de aparecimento das lesões.

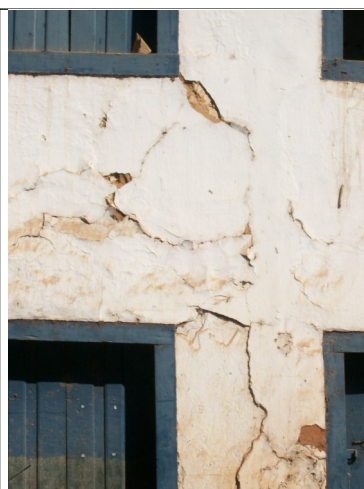
O que há de mais preocupante no imóvel é o seu sistema estrutural. Há diversas trincas na edificação, deslocamento de alvenarias nas junções, o que denuncia movimentação da estrutura. É visível que o imóvel encontra-se inclinado no sentido da rua Juvêncio Policarpo. Há indícios que a edificação continua se movimentando neste sentido pois recentemente³ houve colapso de parte do piso do segundo pavimento, cujos barrotes se destacaram da madre sobre a qual estavam apoiados.

Figura 12 – Trincas e rachaduras na alvenaria externa.

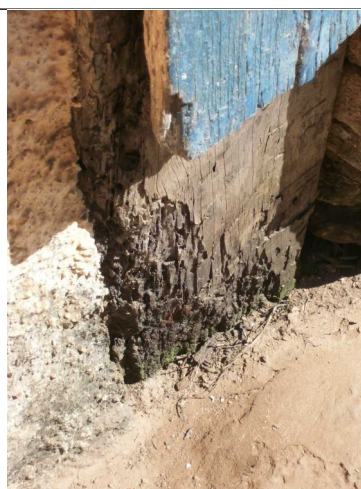
- A madeira estrutural apresenta partes em bom estado de conservação, passíveis de reaproveitamento, entretanto há trechos com apodrecimento, presença de insetos xilófagos e / ou desgastados pela presença de umidade, patologias estas localizadas principalmente nos pés de esteios.

Figura 13 – Pé de esteio deteriorado.

- Além disso, devem ser realizados serviços de estabilização e consolidação da estrutura, para posterior retirada do escoramento, com aproveitamento do material em bom estado de conservação e substituição das peças deterioradas¹⁶.

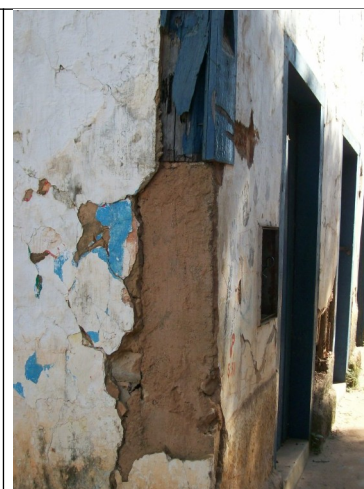
Figura 14 – Pé de esteio substituído por pilarete de concreto.

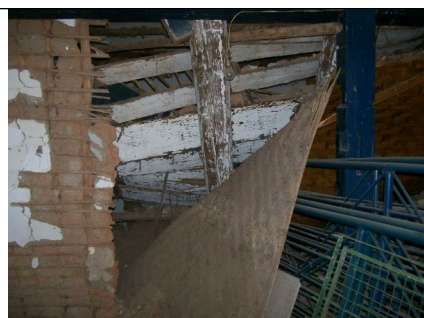
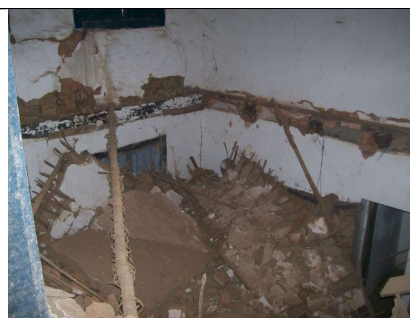
³ Na data da vistoria, ao entrarmos no imóvel, foi verificado que parte do piso do pavimento superior havia ruído. Segundo o proprietário, em visita ao imóvel na semana anterior à nossa vistoria, este fato ainda não havia ocorrido.

Figura 15 e 16 – Trecho interno onde o piso do segundo pavimento cedeu.

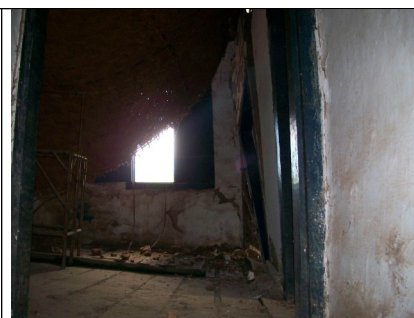
Figura 17 – Vista do segundo pavimento.

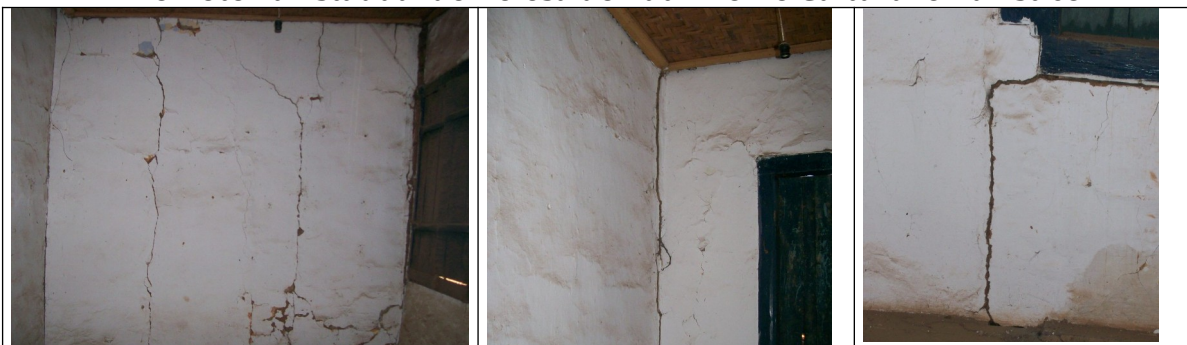
Figuras 18, 19 e 20 – Trincas nas alvenarias do segundo pavimento.
