LAUDO TÉCNICO nº 27/2010

Este laudo técnico tem como objetivo analisar estado de conservação e indicar medidas necessárias para a preservação do imóvel do Colégio São Joaquim, localizado à Rua Daniel de Carvalho, centro, município de Conceição do Mato Dentro.

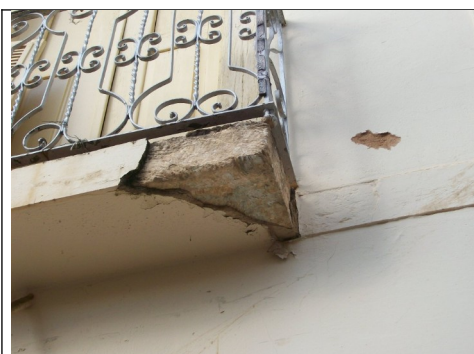
As fachadas apresentam manchas de umidade, trincas e descolamento do reboco.

Figura 06 – Descolamento reboco.

causador de patologias e, de acordo com as condições do terreno e da fundação, estabelecerá recomendações técnicas próprias para solução. Após identificação e solução das causas reais dos problemas apresentados, deve-se proceder ao selamento das fissuras, reintegração de reboco e pintura. Deverá haver recomposição do reboco, utilizando argamassa compatível com o sistema construtivo existente.

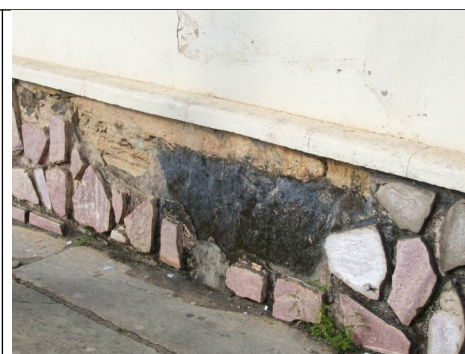
Ao longo dos anos a edificação passou por várias intervenções e acréscimos que acabaram descaracterizando-a. Houve alteração de acabamentos internos e alteração de vãos para permitir acesso aos acréscimos, entretanto a fachada principal manteve-se preservada, apresentando apenas barrado de pedras como intervenção descaracterizante. Houve intervenção na fachada principal no ano de 1998 e na cobertura em 2006, com revisão de todo o telhado. A edificação possui tombamento em nível municipal como conjunto paisagístico e o dossiê de tombamento foi encaminhado ao Iepha para fazer jus à pontuação do ICMS Cultural no ano de 1998.

Figura 07 – Barrado de pedras descaracterizante com pedras soltas.

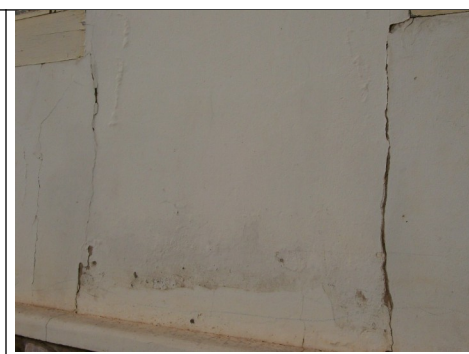
Figura 08 – Trincas e fissuras.

- Estrutura e muro de arrimo - Conhecer e identificar o tipo e a profundidade da fundação e avaliar o estado de conservação dos materiais. Para isto, é necessária a realização de prospecção, para que seja feito um diagnóstico mais preciso das causas do aparecimento de trincas e descolamento do reboco e possíveis soluções para o problema. A solução de cada caso exige um diagnóstico cuidadoso a ser realizado por especialista na área de estruturas, que identificará o principal agente

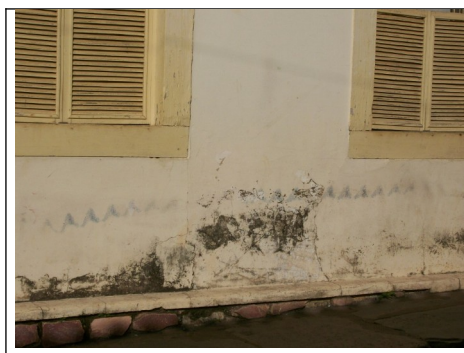
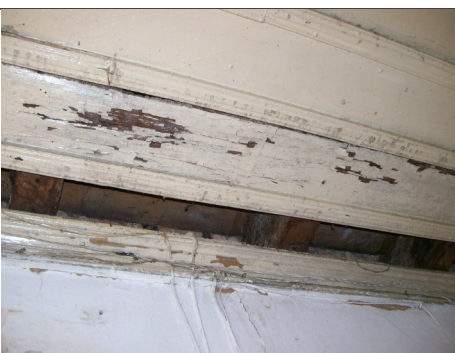
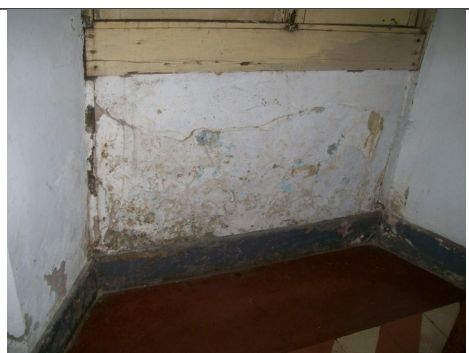
Figuras 09 a 11 – Presença de umidade na edificação.

- Deverá ser desenvolvido projeto hidráulico compatível com o uso existente. Toda tubulação hidráulica externa à edificação deverá ser retirada;
- Deverá ser previsto sistema de drenagem de águas pluviais eficiente na área externa, de forma a prevenir infiltrações na edificação;

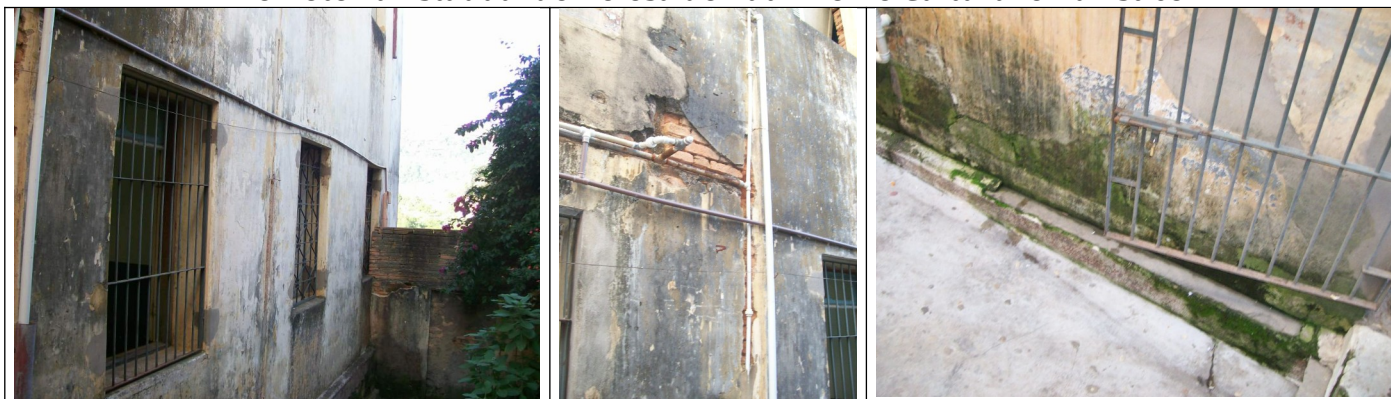
Figuras 12 e 13 – Presença de umidade nas alvenarias e grades nos vãos, descolamento do reboco e instalações hidráulicas externas às alvenarias.

Figura 14 – Umidade junto à base da edificação.

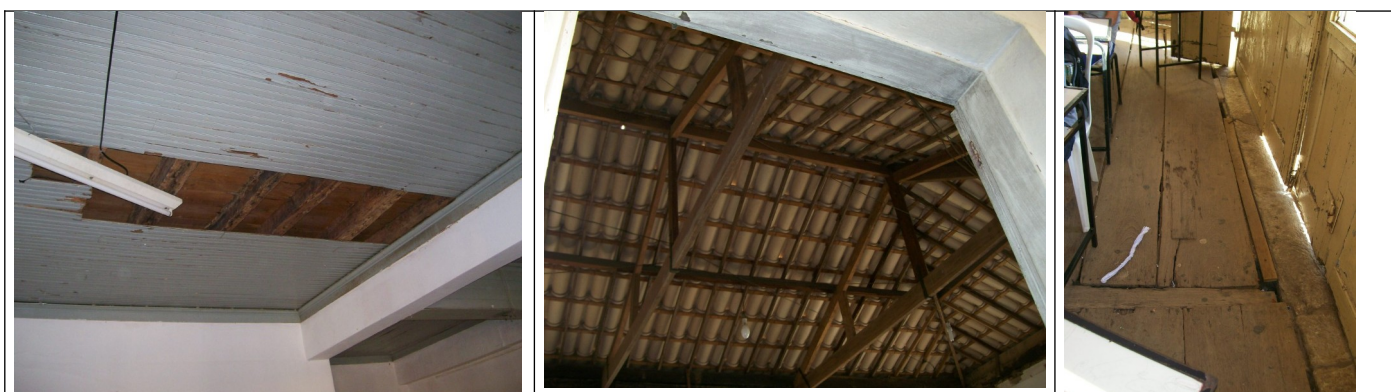
Parte dos elementos de madeira (forros, pisos, esquadrias) encontram-se danificados pelo ataque de cupins e pela umidade. Há trechos em que não há forros, principalmente nas salas de aula existentes no segundo piso.

Figura 15 – Forro danificado.

Figura 16 – Sala de aula sem forro.

Figura 17 – Piso tabuado danificado.

- Imunização de todas as madeiras com ataque de insetos xilófagos;
- As tábuas do piso ainda existentes deverão ser recuperadas;
- Os forros existentes devem ser recuperados e os faltantes instalados;

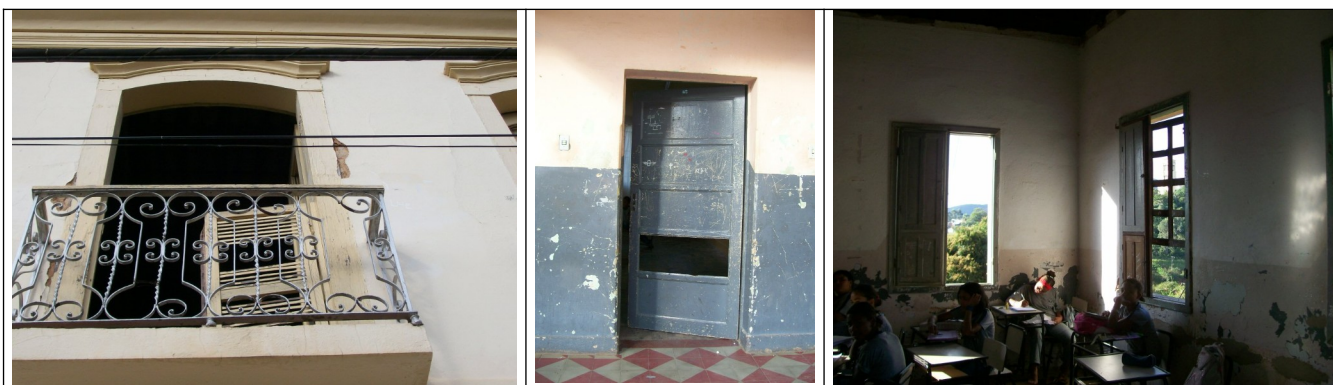
Há várias esquadrias danificadas e/ou faltantes. Muitas delas estão empenadas, não sendo possível sua abertura. Outras se encontram faltantes, expondo a edificação às intempéries e acelerando processo de degradação do edifício.

Figuras 18 a 20 – Esquadrias danificadas ou faltantes.

- Elaboração e execução de projeto de Prevenção e Combate a incêndio e Pânico.
- Vedação dos vãos sem esquadrias ou vidros, com o devido cuidado para não danificar o material original, buscando evitar que as intempéries acelerem o processo de degradação do imóvel.

- Recuperação das esquadrias e ferragens, aproveitando o material em bom estado de conservação. As esquadrias faltantes deverão ser executadas, seguindo os modelos pré-existent, tendo como referência os modelos existentes na edificação e fotos e documentos antigos;

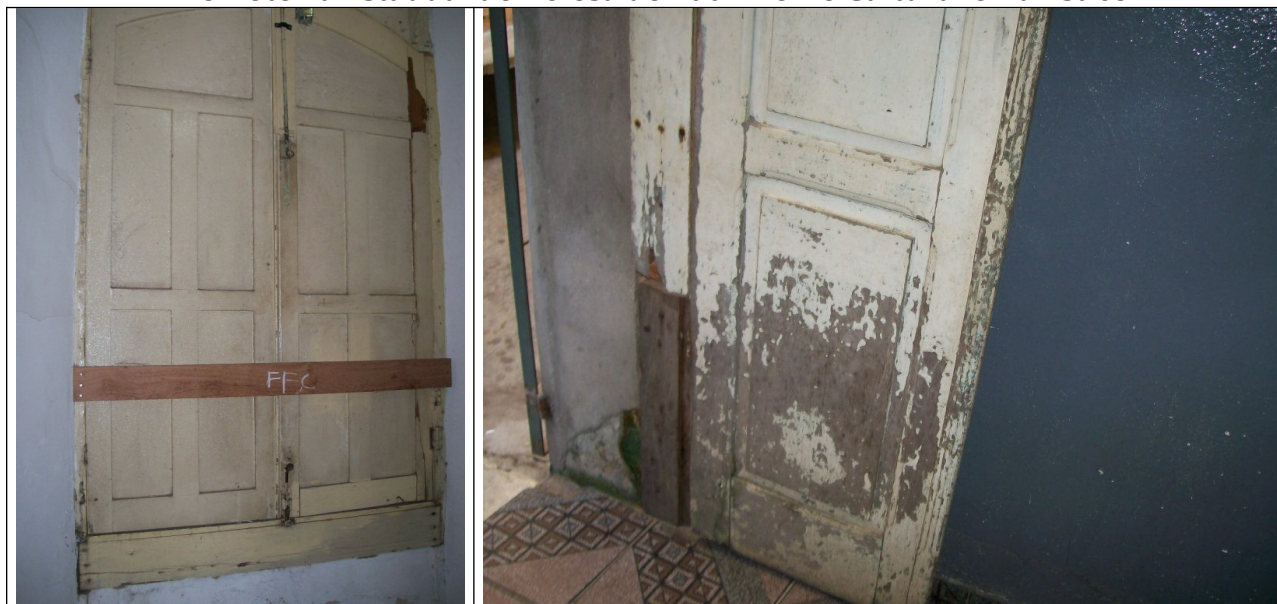
Figuras 21 e 22 – Esquadrias danificadas.

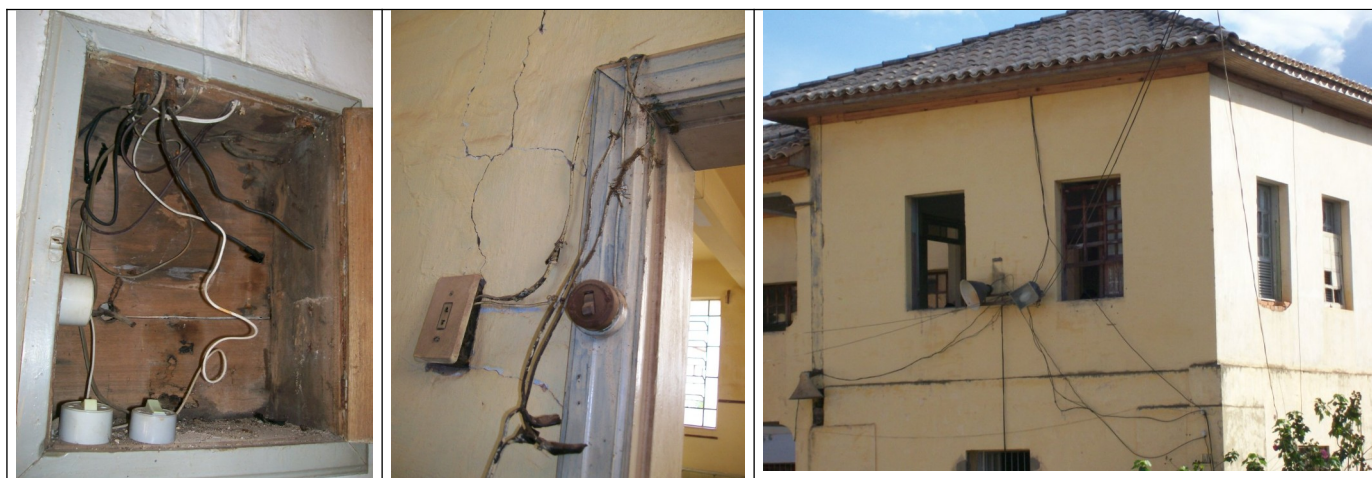
O que há de mais preocupante no imóvel é a parte elétrica. Parte da fiação ainda é a original (“de pano”), houve intervenções sem critério nas instalações elétricas, com emendas, fiação externa junto a material combustível e há suspeita de sobrecarga nos circuitos. Como agravante, verificou-se que não há na edificação instalações para combate a incêndio e pânico, estando o edifício histórico completamente exposto a riscos de incêndios.

Figuras 23 a 25 – Precárias instalações elétricas.

- Elaboração e execução de projeto elétrico¹² para toda a edificação O projeto de instalação elétrica deve ser desenvolvido para atender as necessidades básicas da edificação, obedecendo aos critérios de funcionalidade operacional, facilidade de manutenção, utilização de materiais nacionais de fácil aquisição e de boa qualidade, padronização de materiais, harmonia de conjunto, economia e, sobretudo segurança. Todos os materiais utilizados devem possuir a certificação do Instituto Nacional de Metrologia, Normalização e Qualidade Industrial – INMETRO.

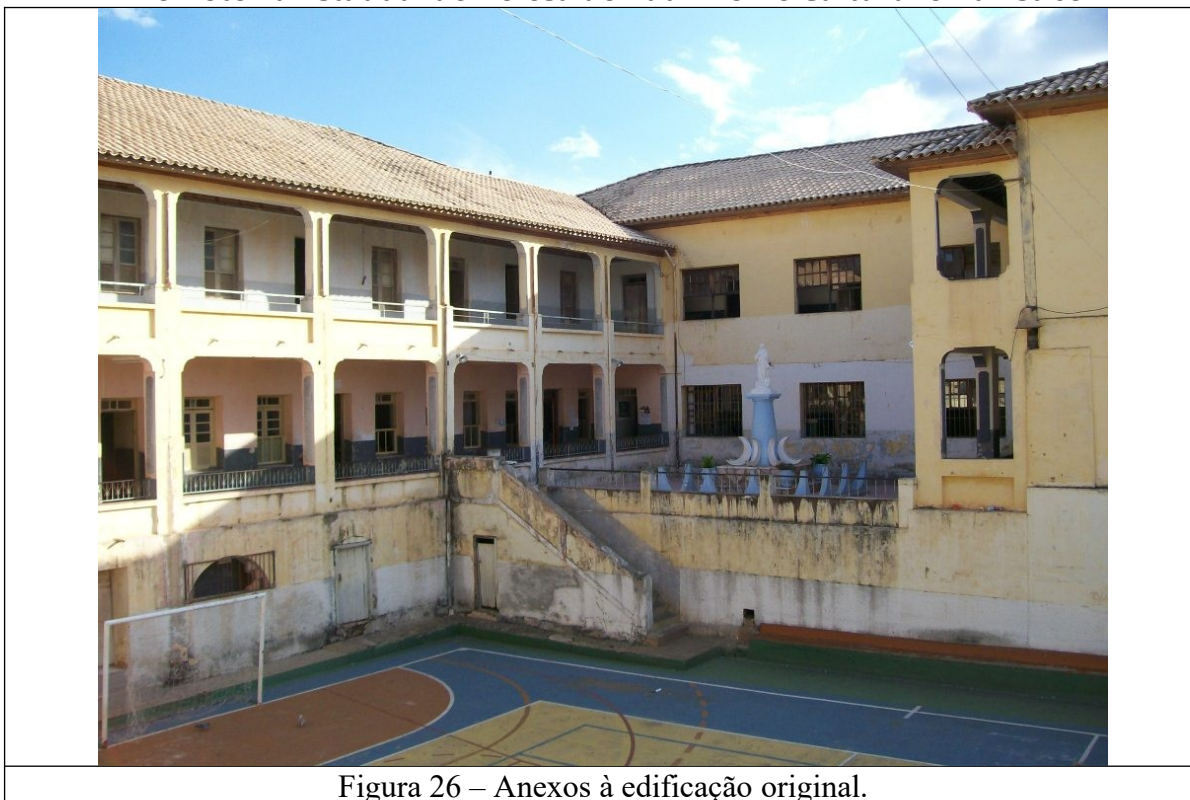
Figura 26 – Anexos à edificação original.

- Deverá ser elaborado Plano Diretor do Colégio São Joaquim, que irá direcionar e traçar diretrizes para que os futuros acréscimos não comprometam a edificação tombada.
