## Promotoria Estadual de Defesa do Patrimônio Cultural e Turístico

### LAUDO TÉCNICO n° 25/2010

Este laudo técnico tem como objetivo analisar as intervenções arquitetônicas realizadas no imóvel localizado à Avenida Bias Fortes, número 53, no centro do município de Conceição do Mato Dentro, para instruir procedimento investigatório instaurado pela Promotoria de Justiça solicitante.

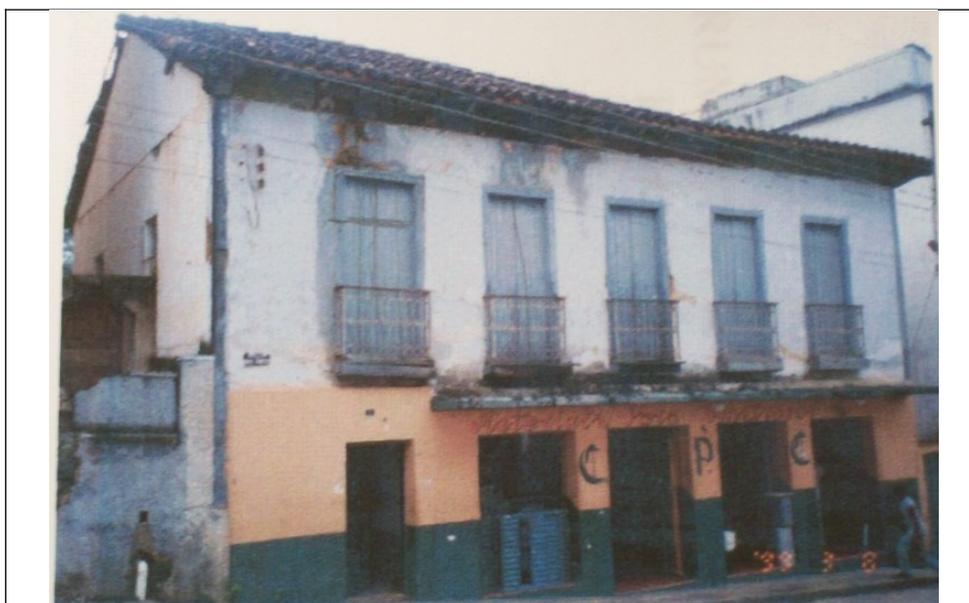
Figura 04 – Fachadas do imóvel. Fotografia anterior à demolição.

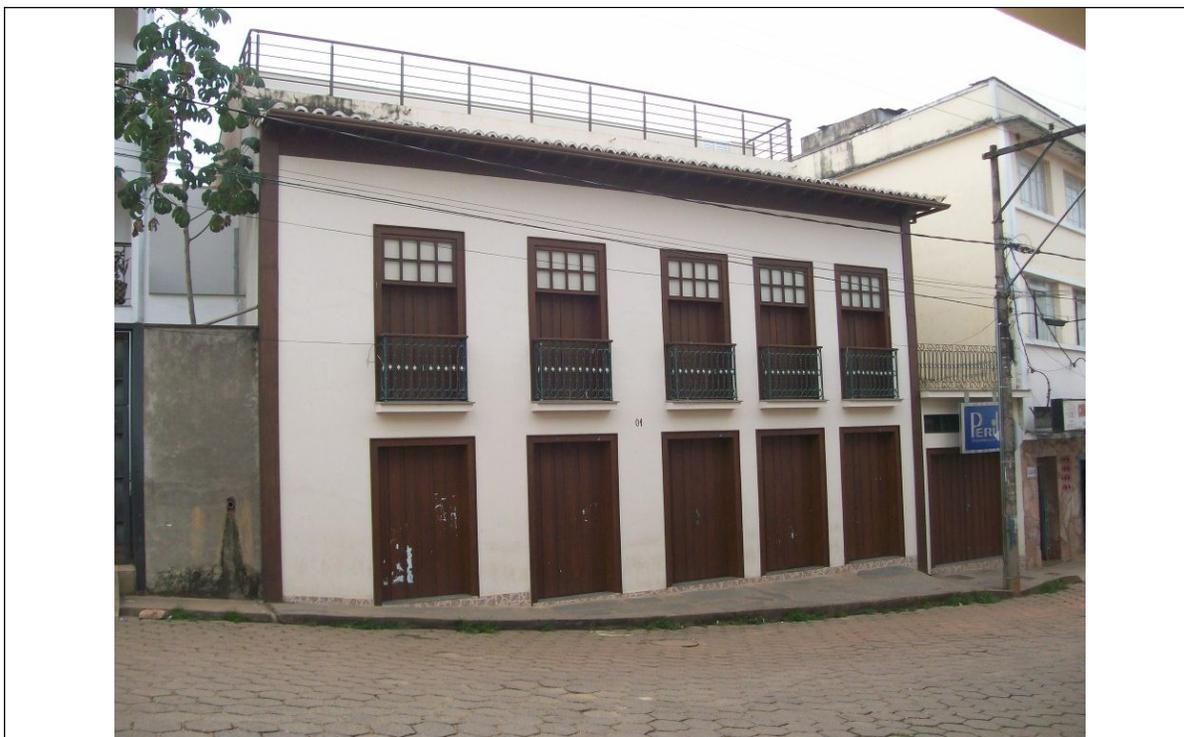
Não houve a manutenção da fachada original da edificação; não houve respeito quanto à homogeneidade das esquadrias das fachadas secundárias em relação à fachada principal<sup>2</sup>, bem como da cobertura<sup>3</sup>; houve alteração da inclinação do telhado; não houve aproveitamento das telhas antigas e foi construído sobre a edificação um terraço com guarda corpo metálico que destoa completamente das características coloniais ora existentes na edificação.

Foi mantido apenas um trecho da fachada principal com estilo que imita o colonial, com aproximadamente 3 metros de profundidade que não mantém nenhuma relação com as demais fachadas da edificação. O novo prédio é fragmentado, não foram preservados os elementos autênticos, a fachada atual apenas remete a arquitetura existente anteriormente, configurando-se num “falso histórico”<sup>4</sup>.

Figura 05 – Fachada da obra concluída. Fotografia do dia 25 de maio de 2010.

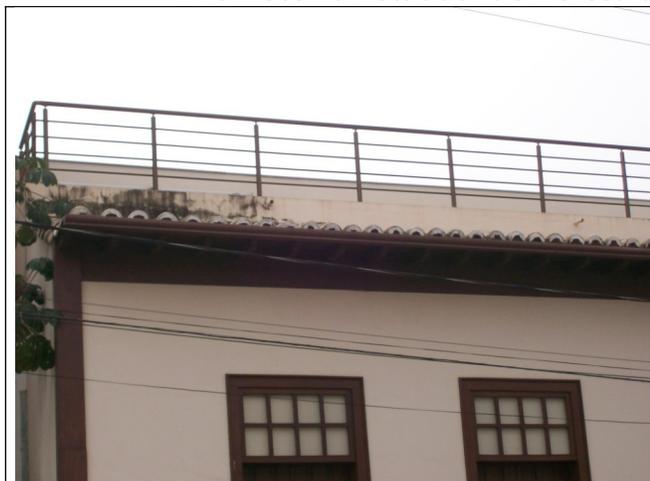
Figura 06 – Detalhe do terraço. Fotografia do dia 25 de maio de 2010.

- Eliminação do terraço existente sobre a cobertura da edificação e complementação do telhado em estilo colonial, nos moldes da antiga edificação existente no local;

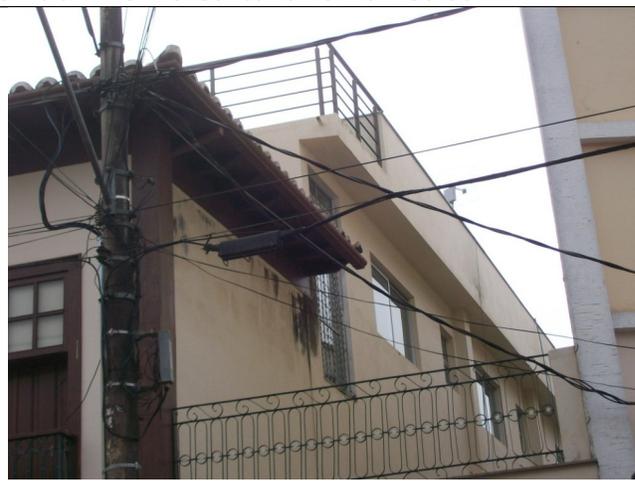
<sup>2</sup> As esquadrias da fachada principal são em madeira e das fachadas laterais e de fundos são de alumínio.

Figura 07 – Fachada lateral. Fotografia do dia 25 de maio de 2010.

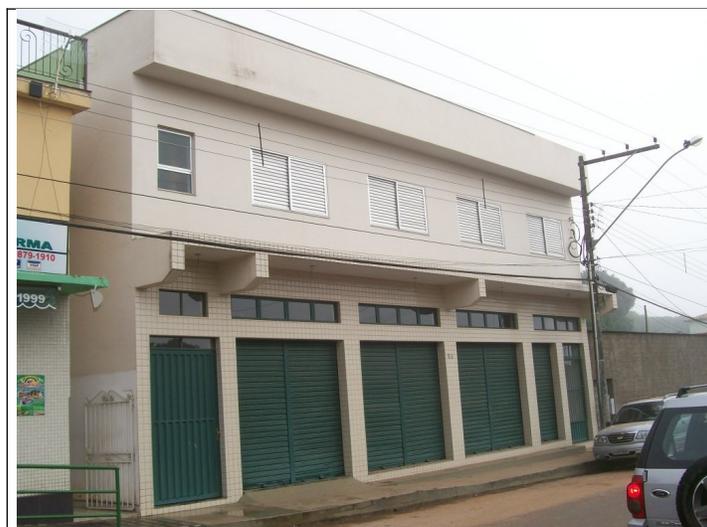
- Há um trecho do imóvel que foi aprovado pela prefeitura e outro que não foi, sendo que a construção chega até a av. JK.

Figura 08 – Fachada posterior do imóvel voltada para a Av. JK. Fotografia do dia 25 de maio de 2010.
