## NOTA TÉCNICA N ° 127/2020

Ref: IC 0175.16.000256-4

1. **Objeto:** Edificação residencial
2. **Endereço:** Rua Cônego Antônio Madureira n° 151 – Distrito de Córregos
3. **Município:** Conceição do Mato Dentro
4. **Proteção existente:** Inserido no perímetro de tombamento estadual do núcleo histórico de Córregos.
5. **Objetivo:** Análise da regularidade demolição do imóvel e quantificação de danos ao patrimônio cultural.
6. **Considerações preliminares:**

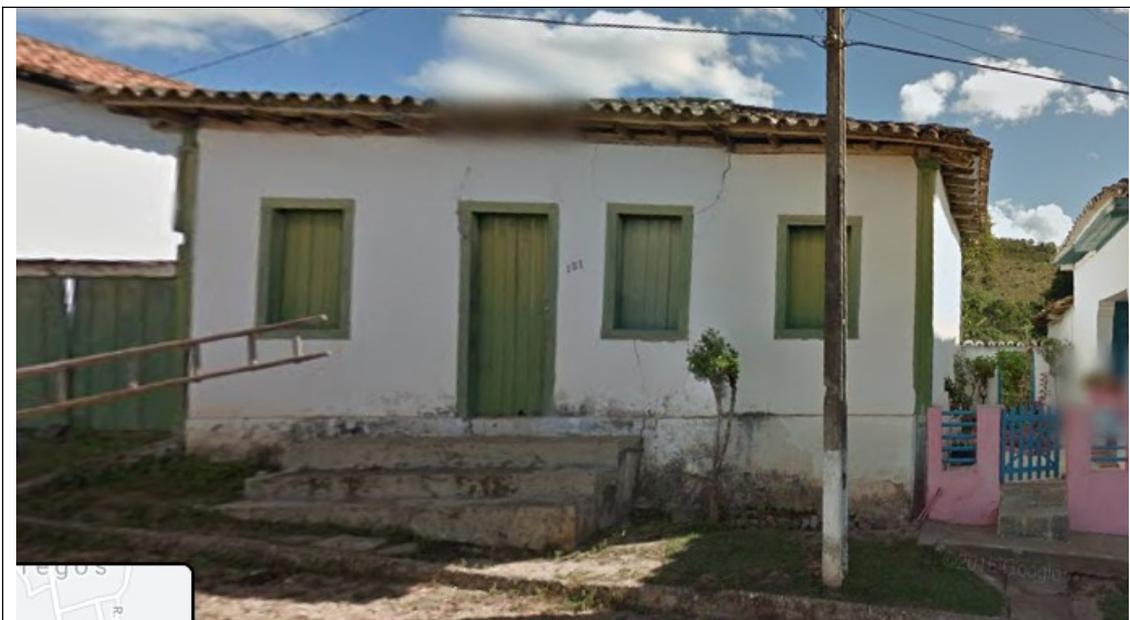
Figura 02 – A edificação em julho de 2012.

Analisando a imagem integrante do Google Street View, datada de julho de 2012, constatamos que, externamente, apesar do desgaste de parte dos materiais, a edificação encontrava-se íntegra, apresentando algumas trincas junto aos vãos, que são comuns em imóveis antigos, e demonstravam a necessidade de se adotar medidas de manutenção e conservação estrutural.

A nova edificação, apesar de se assemelhar à edificação antiga, além do sistema construtivo contemporâneo, apresenta os seguintes elementos que se diferem da edificação original (figuras 02 e 03)

- A escada de acesso frontal foi prolongada, estendendo-se até o limite direito do terreno,
- A dimensão e distribuição dos vãos não seguiu o padrão original. Os antigos vãos, cuja altura era do dobro da largura, foram substituídos por vãos onde as alturas e larguras são semelhantes. A distância entre os vãos também foi alterada, especialmente entre a porta de acesso e a janela situada à direita. As esquadrias originais não foram reutilizadas e o sistema de abertura original, onde as esquadrias abriam em direção à área interna do imóvel, foram substituídas por outras que abrem para fora.
- Para vedação da cobertura não foram reaproveitadas as telhas originais, utilizando, para tanto, telhas cerâmicas planas. O acabamento do beiral é diferente do original, que utilizada cachorrada e guarda pó de madeira.
- O acabamento de madeira dos cunhais não foi reproduzido.

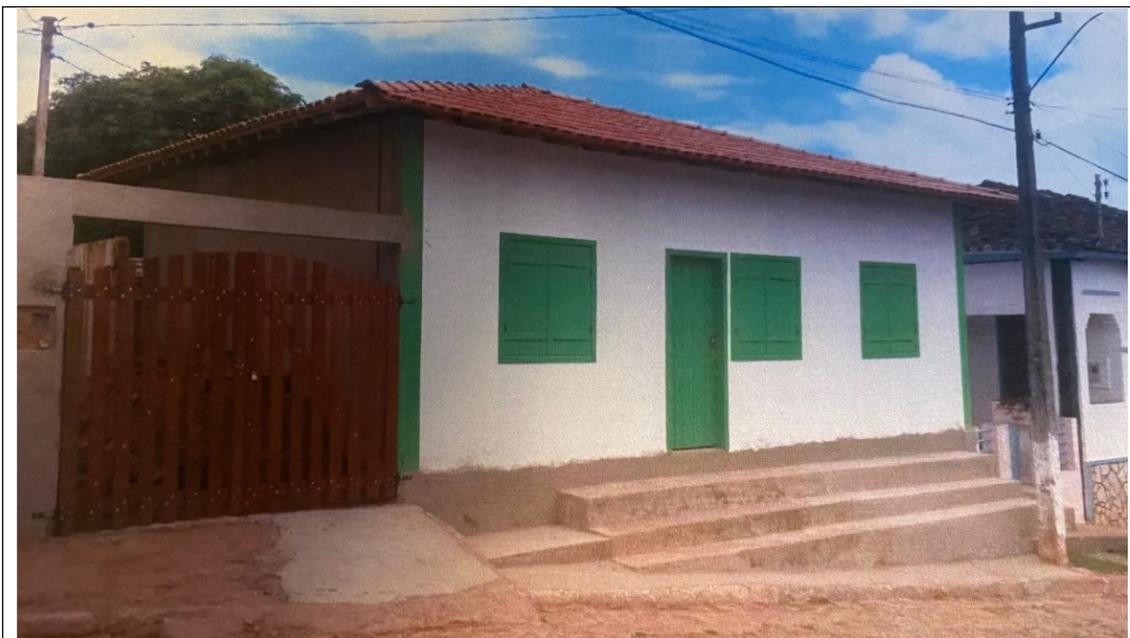
Figura 03 – A edificação em 2017.

Entretanto, em vez de recuperar o imóvel, foi realizada a sua demolição e no mesmo local foi construída uma nova edificação que imita a arquitetura da antiga construção, utilizando estrutura em concreto armado e vedações em alvenaria de tijolos furados. Para a demolição e nova construção, não houve autorização do Iepha nem do município, portanto, trata-se de intervenção irregular, tanto no que se refere à proteção do patrimônio cultural, tendo em vista que o bens situa-se em núcleo tombado pelo Iepha, tanto no que se refere à legislação urbanística municipal.

Não consideramos esta intervenção de reconstrução como benéfica ao acervo cultural do Distrito de Córregos. Por mais detalhada que seja, não é capaz de recuperar todos os atributos inerentes a um bem de valor cultural, especialmente os de caráter imaterial. Apesar da aparência similar à da edificação antiga, a matéria não é a original. Trata-se de uma cópia, uma maquete em tamanho natural, desprovida de alma, valor histórico, de significado. Dar endosso a iniciativas como esta é condenar o patrimônio legítimo, conservado, restaurado, abrindo um perigoso precedente que pode colocar em risco a autenticidade do acervo cultural da localidade.

3 – A nova edificação deverá ser adequada para cumprir as diretrizes estabelecidas pelo Dossiê de Tombamento do Núcleo Histórico de Córregos e a legislação urbanística do município, cabendo, portanto a manifestação do **Iepha, responsável pelo tombamento do núcleo, e do município, quanto as adequações necessárias em relação ao imóvel.**

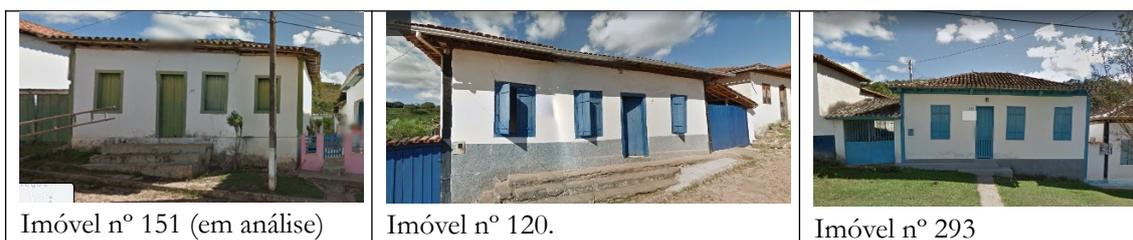
As imagens a seguir demonstram a similaridade entre as edificações.
