Promotoria Estadual de Defesa do Patrimônio Cultural e Turístico
LAUDO TÉCNICO 19/2016

Procedimento de Apoio a Atividade Fim nº MPMG – 0024.12.010619-0

A Igreja Matriz de Nossa Senhora da Conceição, edificada no município de Conceição do Mato Dentro – MG, é protegida em nível federal pelo IPHAN (Processo nº 0379-T-48; Inscrição nº 252 no Livro Histórico e nº 318 no Livro de Belas Artes), devido à sua relevância para o país.

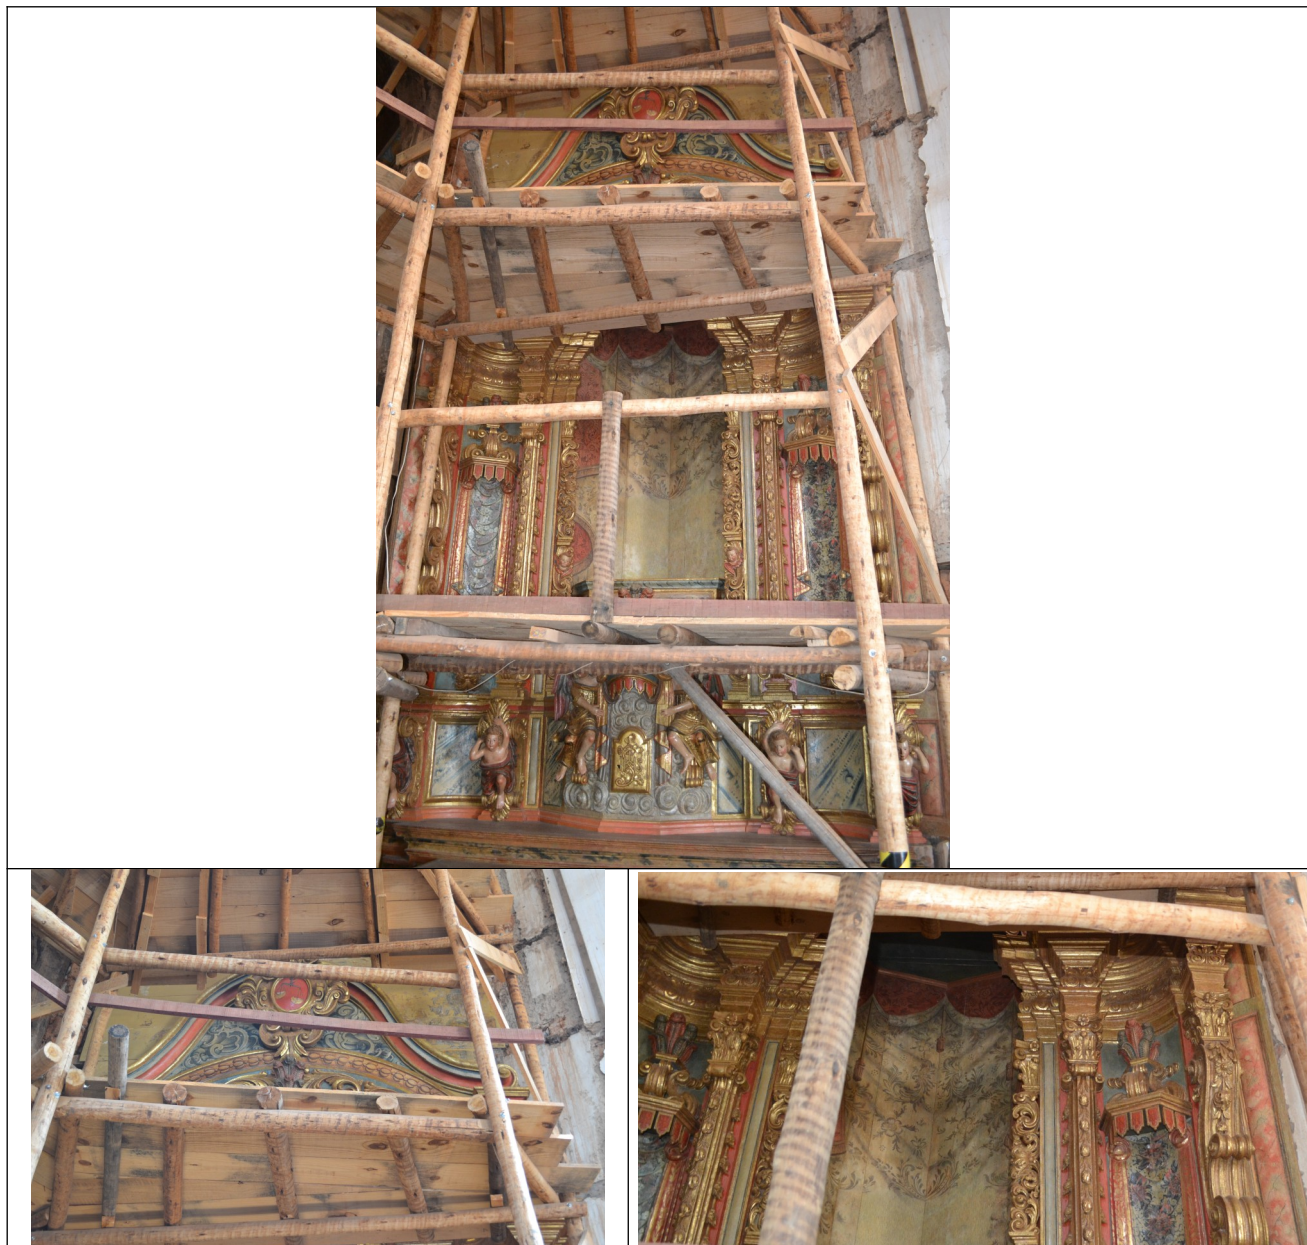
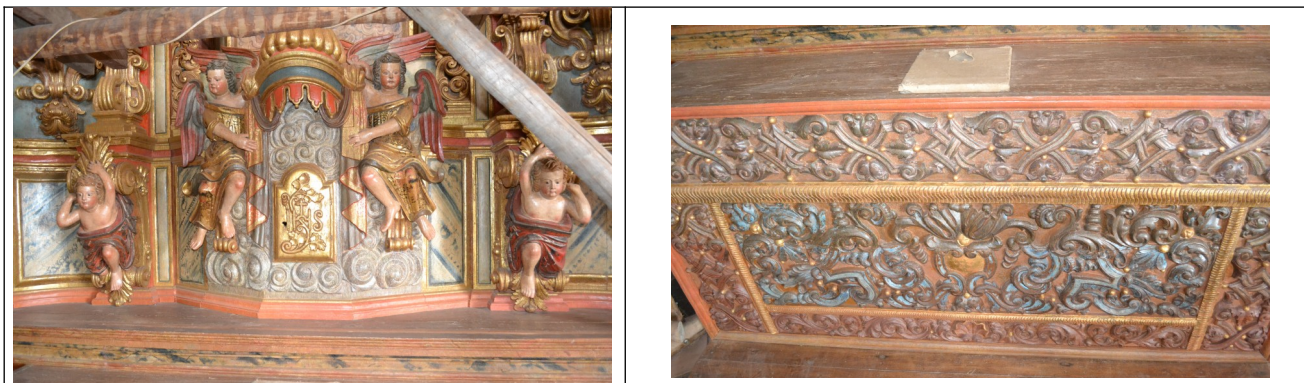
Figuras 02 a 06 – Retábulo do Sagrado Coração de Jesus. Na primeira foto verifica-se o aspecto geral do retábulo, ainda com andaime montado em sua frente (isso se deve ao fato de que os trabalhos relativos a restauração do coroamento e da parte superior do retábulo – de encontro ao forro da nave ainda não foram finalizados). Na segunda foto verifica-se o coroamento ainda não finalizado. Na terceira foto o trabalho realizado nos nichos do retábulo. Na quarta foto, ainda no terço médio do retábulo, nota-se o trabalho de restauro finalizado. Por fim, na quinta foto, verifica-se o trabalho de restauro realizado no altar deste retábulo.

Em sua maior parte o trabalho neste retábulo foi concluído, restando, apenas, finalizar o coroamento (figura 3).

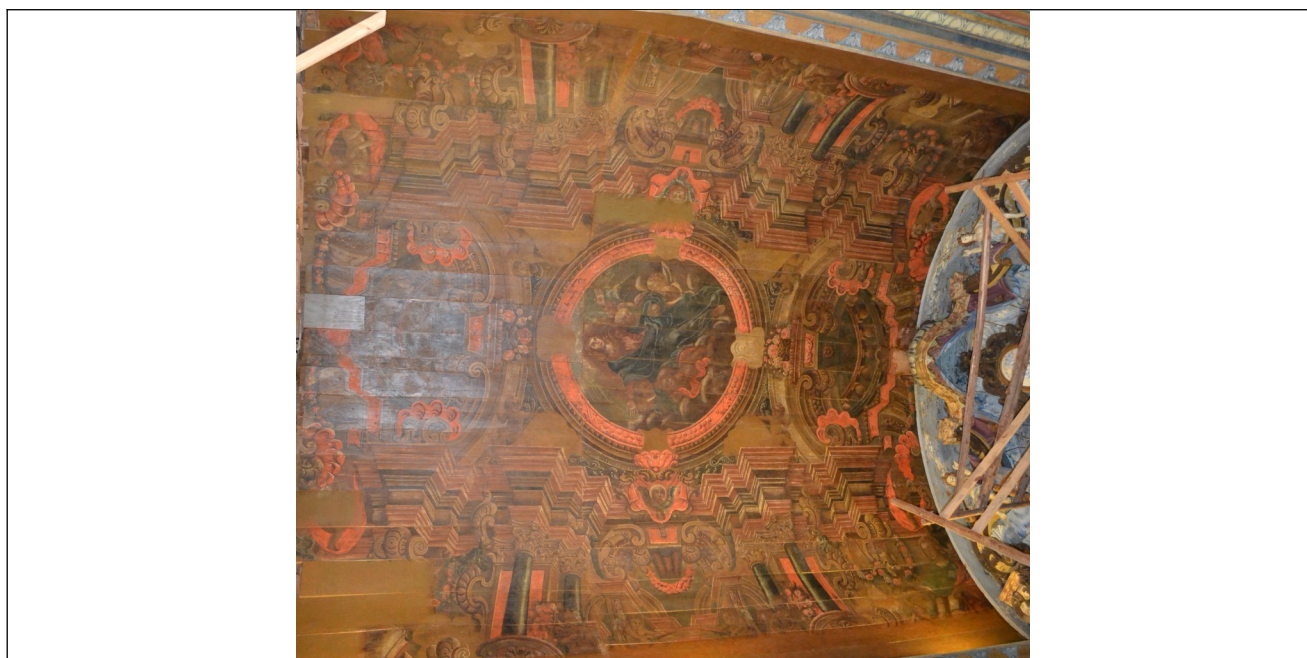
Figura 07 – No registro fotográfico verifica-se o trabalho de restauro realizado no forro da capela mor.

Este trabalho, aparentemente, foi concluído.

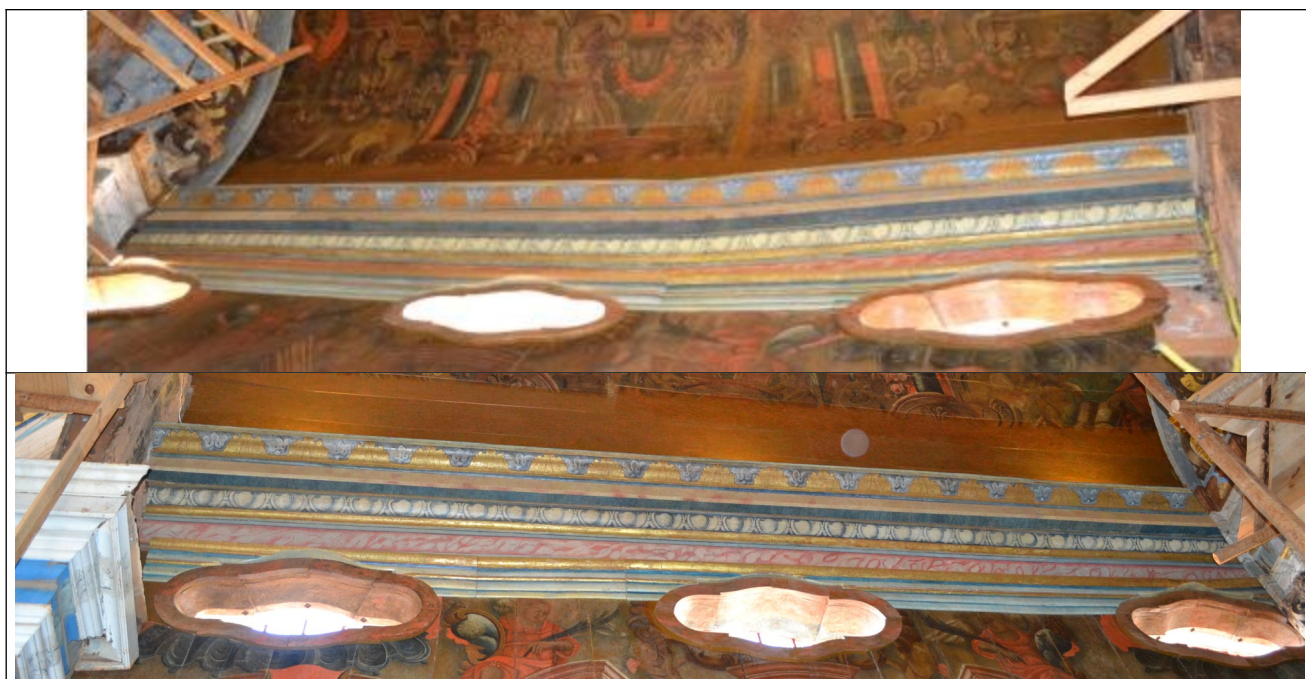
Figuras 13 e 14 – Nos registros fotográficos verifica-se finalização do trabalho de restauração das cimalhas do forro.

Este trabalho, aparentemente, foi concluído.

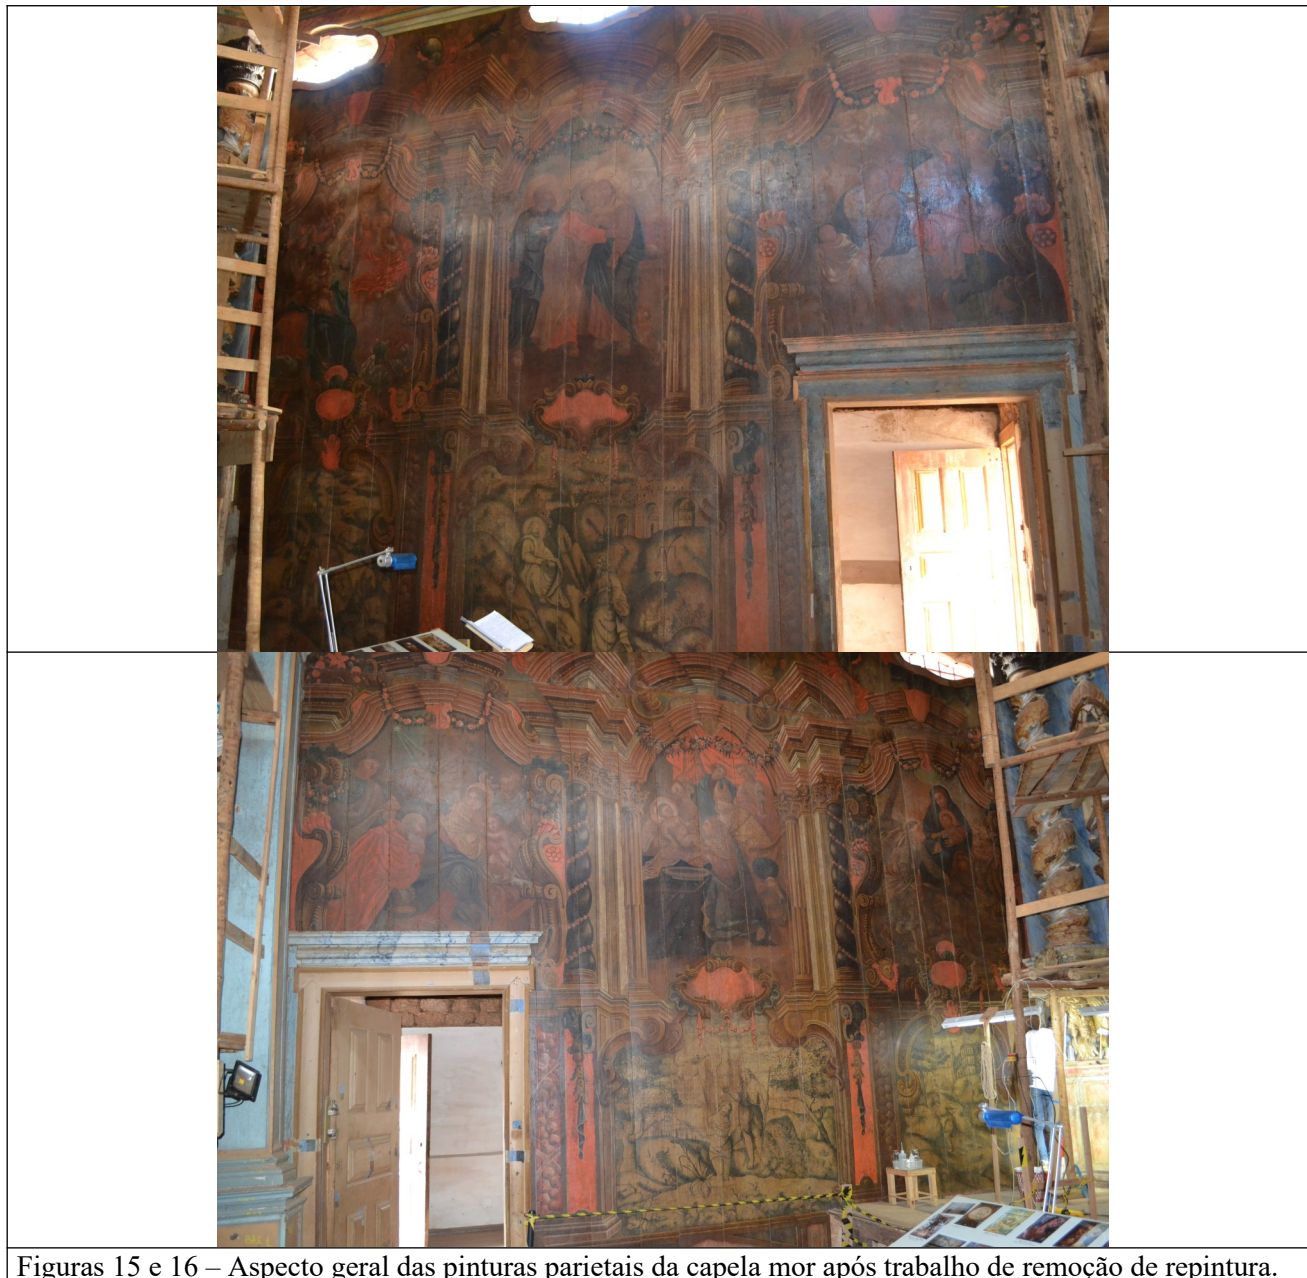
Figuras 15 e 16 – Aspecto geral das pinturas parietais da capela mor após trabalho de remoção de repintura.

Este trabalho, aparentemente, foi concluído.

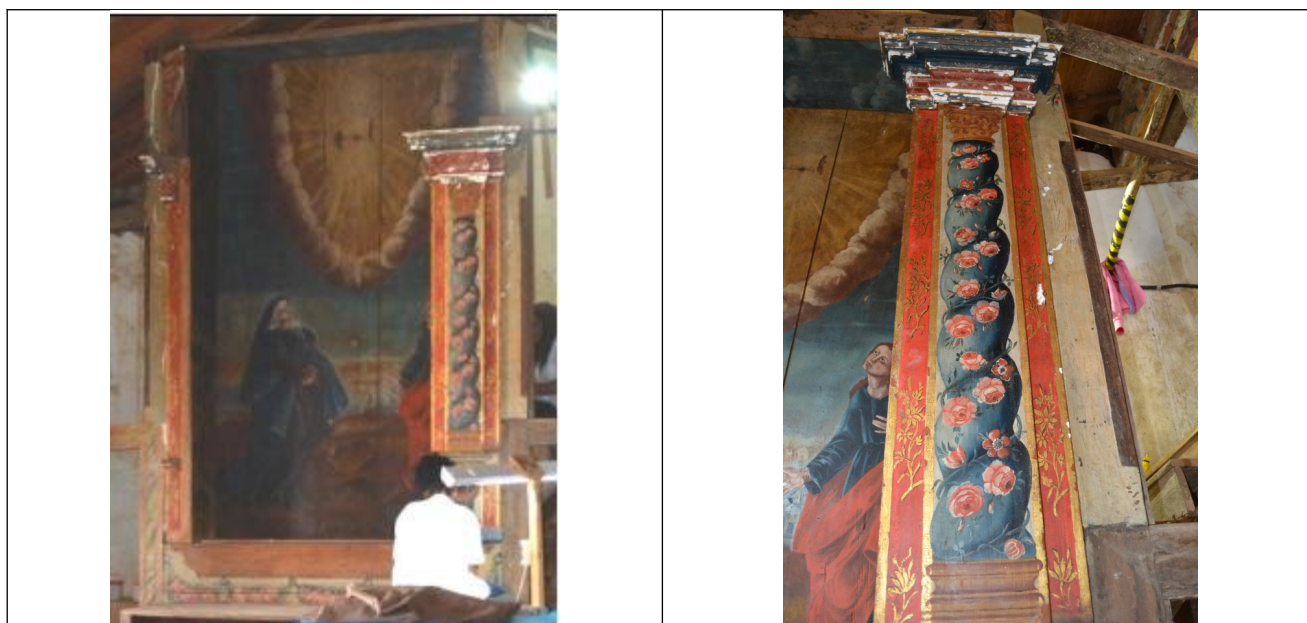
Figuras 18 e 19 – No primeiro registro verifica-se o retábulo do Senhor do Bonfim. No segundo, detalhe deste elemento. É possível notar a presença de áreas niveladas, prontas para serem reintegradas.

Há pessoal mobilizado para a restauração deste retábulo. Verificou-se que sua policromia original está consideravelmente íntegra (sem muitas lacunas). Assim, estão sendo feitos trabalhos de

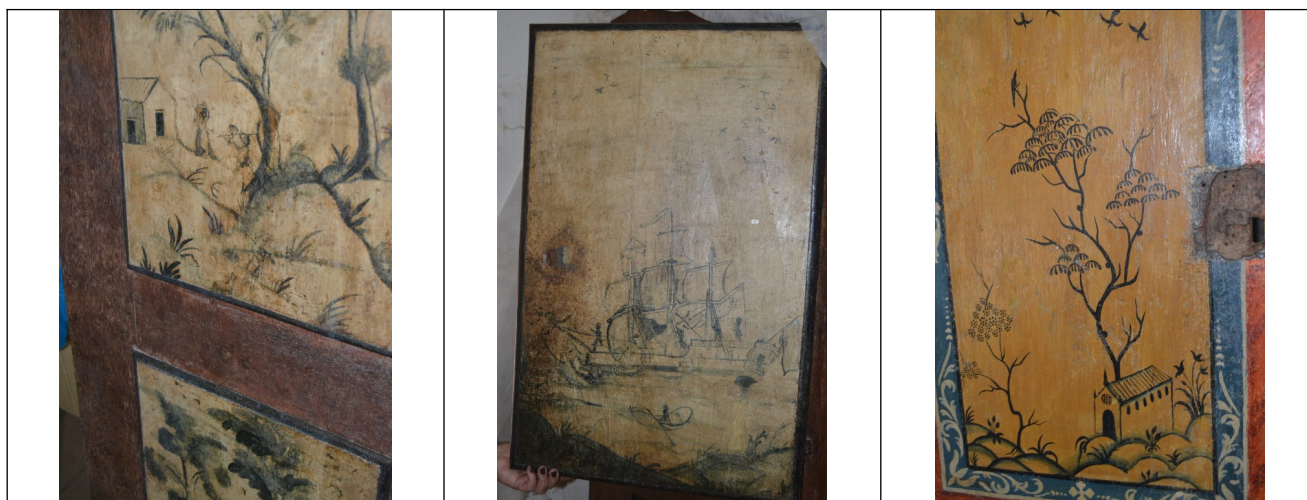
Quanto às portas, cabe dizer que foi encontrada policromia original nesses fechamentos. Dessa forma, a repintura foi removida. No entanto, ainda se faz necessário a realização de trabalhos de reintegração cromática e apresentação estética.

Figuras 26 a 28 – Nas fotografias verifica-se as pinturas encontradas nas portas. Estavam subjacentes às camadas de repintura.

Este trabalho não foi concluído, mas está em andamento.

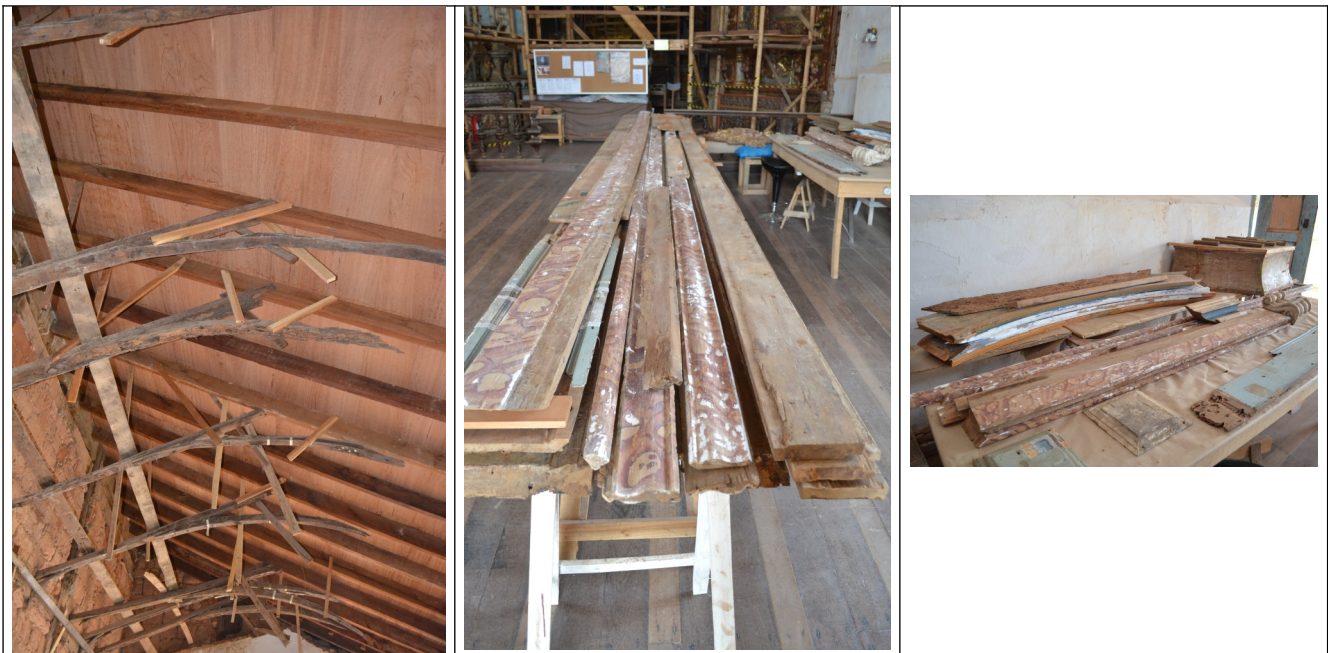
O forro da sacristia, conforme se poderá verificar na tabela abaixo, foi removido. Esses elementos foram imunizados e alguns já passaram por intervenção relacionada à consolidação de suporte, conforme informado. Não obstante, ainda será contemplado em trabalho de restauração pictórica, pertinente a sua policromia.

Figuras 29 a 31 – Nas fotografias acima se verifica a retirada do forro da sacristia e as tabulas que integram o forro.

A restauração do forro não está concluída. Houve andamento, e as peças estão sendo trabalhadas paulatinamente, mas não se observou – muito provavelmente em razão do número de pessoas que integram a equipe - pessoal trabalhando exclusivamente neste material.

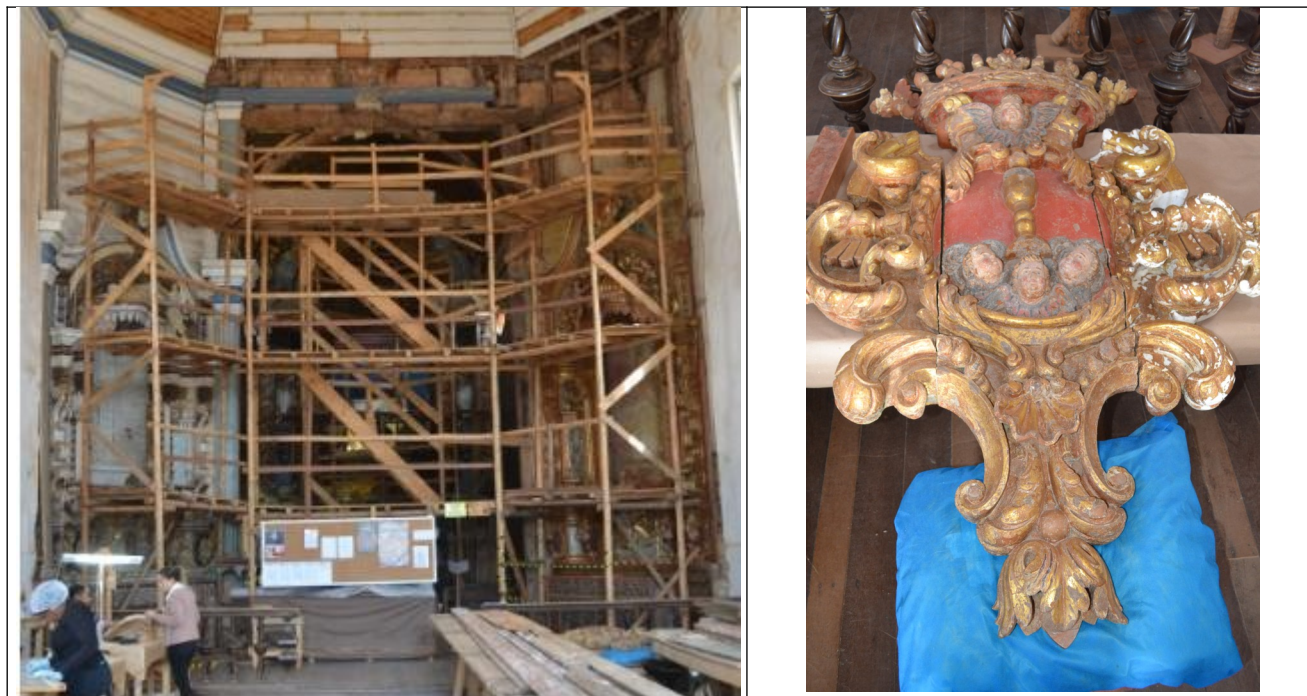
Figuras 32 e 33 – Nota-se, na primeira fotografia, que o Arco Cruzeiro está parcialmente desmontado. Não há, atualmente, equipe trabalhando, com exclusividade, neste elemento. Quanto à tarja do Cruzeiro, as intervenções estruturais foram realizadas. Nota-se a presença de massa de nivelamento, ou seja, encontra-se na etapa de restauração pictórica.

Houve andamento, mas a restauração destes elementos está, praticamente, paralisada.

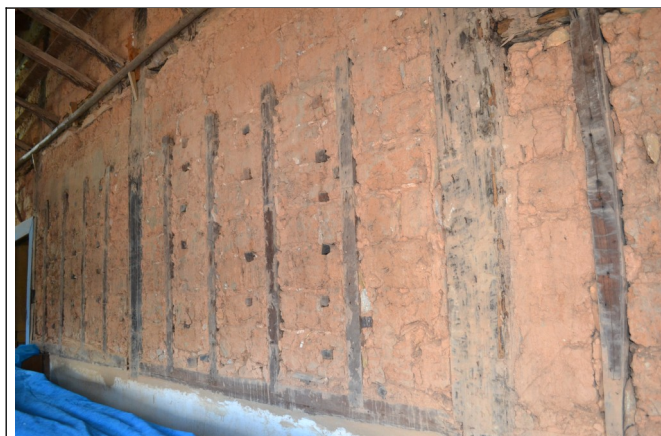
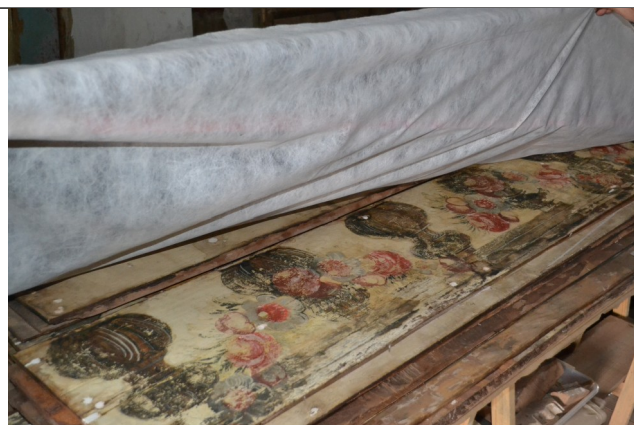
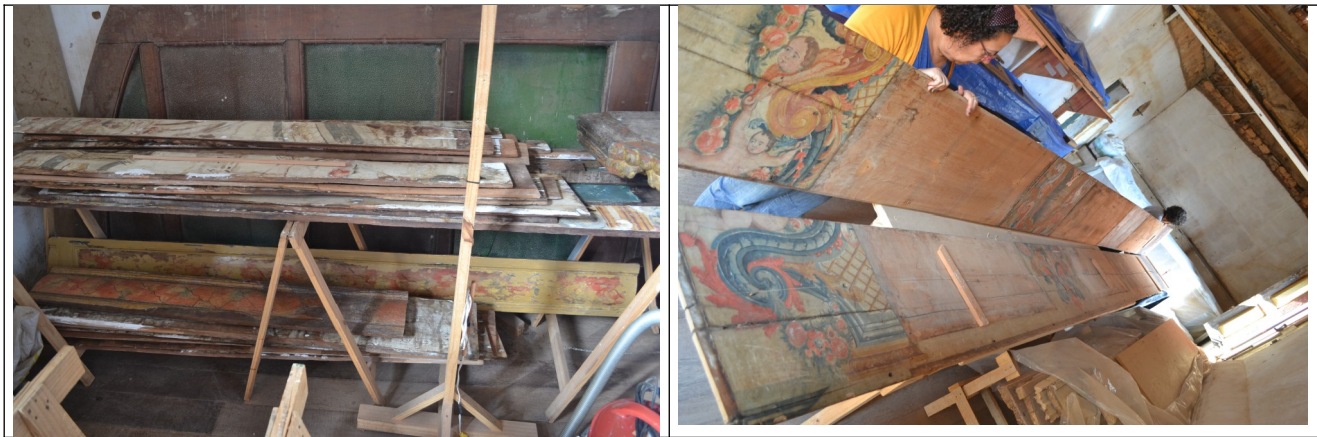
Figura 34 – Parede da sacristia sem o revestimento de madeira policromada e telas.

Figura 35 – Revestimento em madeira policromada da parede sacristia.

Figuras 36 e 37 – Revestimentos em madeira policromada da parede da sacristia.

O revestimento em madeira policromada (tábuas) da parede da sacristia foi removido, conforme se verificou (figuras 34 a 37). Alguns trabalhos de consolidação foram realizados, entretanto, não se sabe a extensão destes, qual porcentagem foi concluída e qual ainda deve ser executada. Para além, verificou-se que não foi realizado trabalho pictórico nessas peças. Pode-se afirmar, portanto, que o trabalho muito pouco avançou quanto a estes elementos.

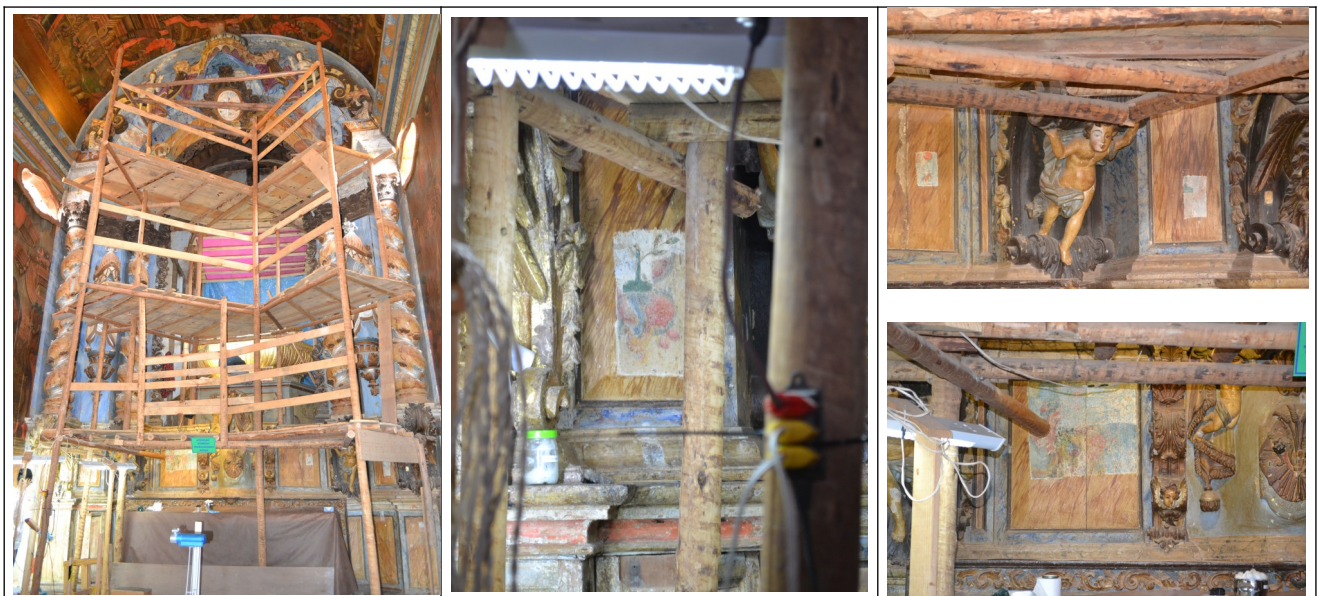
Figuras 38 a 41 – Na primeira foto verifica-se o aspecto atual do retábulo mor. Nota-se que ainda se encontra repintado. Nas fotografias 39 a 41 registrou-se as prospecções realizadas no retábulo.

Em diligência de vistoria verificou-se que há pessoal mobilizado na restauração deste elemento integrado. As atividades atuais referem-se à remoção de repintura. Posteriormente, será necessário trabalho de restauração pictórica, pois, muito provavelmente, serão

encontradas algumas lacunas de suporte, bem como haverá necessidade de fazer uma apresentação estética da policromia original. Este item sofreu alteração referente ao que foi informado no trabalho técnico anterior. Isso se deve ao fato que estava inserido no tópico destinado a elencar elementos nos quais a obra não havia avançado. Por hora, está em andamento.

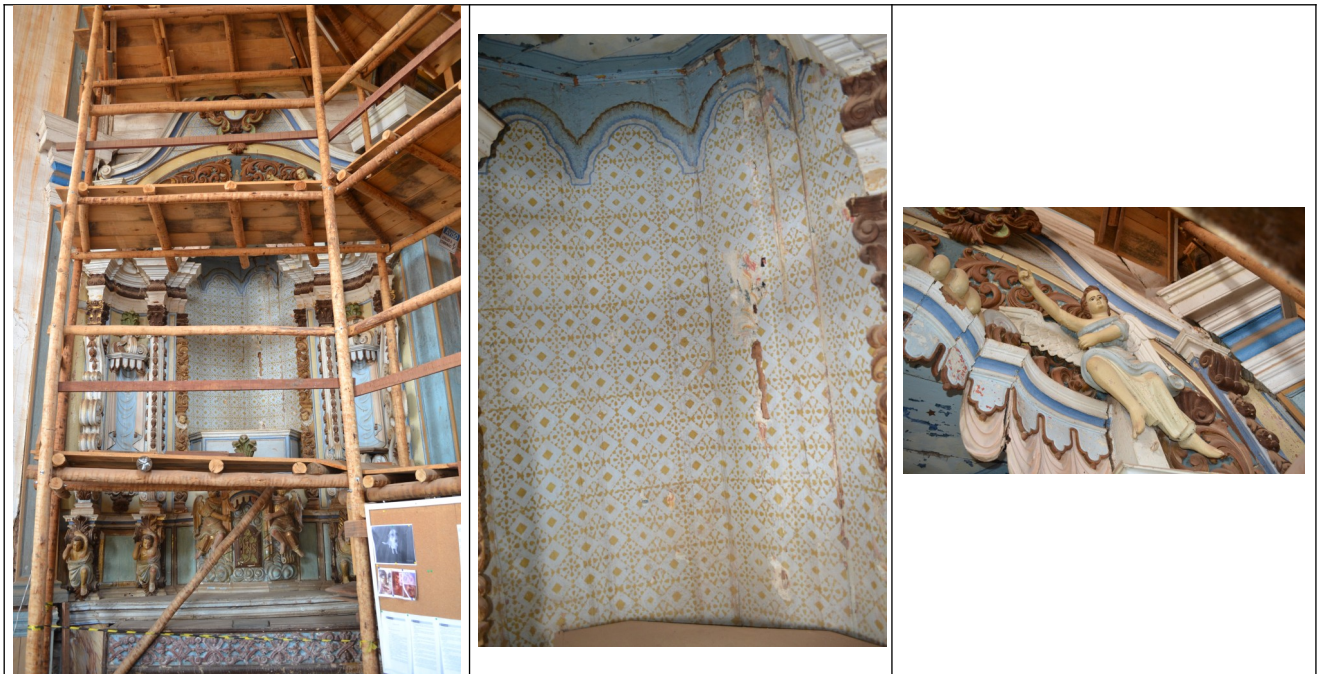
Figuras 42 a 44 – Aspecto geral do retábulo de São Francisco e detalhes.

Conforme se verifica não foi realizado trabalho nesse retábulo. Nota-se que necessita de intervenções referentes, inclusive, a consolidação do suporte. Algumas prospecções foram realizadas, mas ainda são necessários demais estudos a respeito deste trabalho.

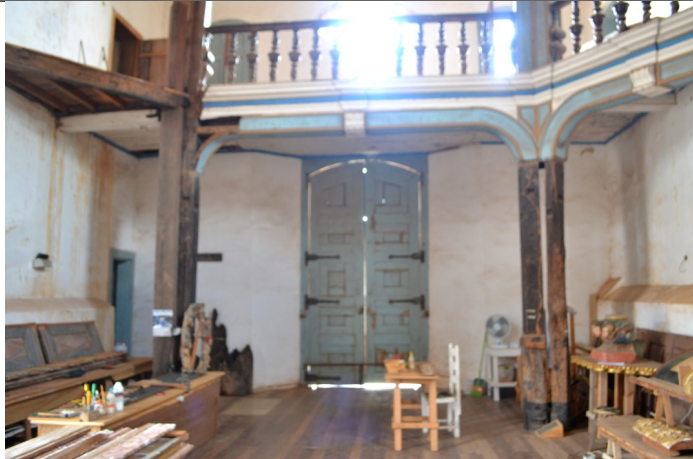
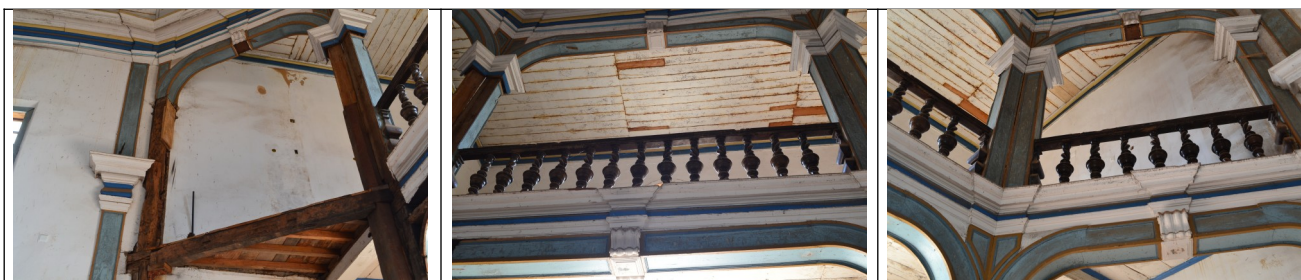
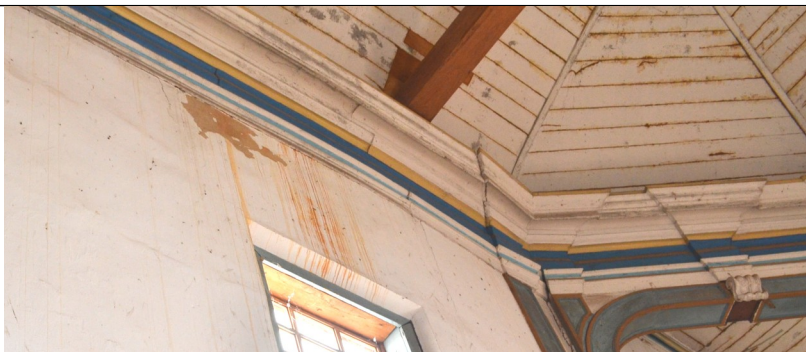
Todos esses elementos presentes na nave ainda necessitam passar por intervenção de restauro.

Figura 45 – Na primeira foto verifica-se o aspecto geral das colunas, pilastras e arcadas da nave, referente ao coro.

Figuras 46 a 48 – Detalhe das colunas, pilastras e arcadas do coro. Nota-se que, para além de questões estruturais, esses elementos ainda encontram-se repintados.

Figura 49 – Detalhe da cimalha da nave. É possível observar que ainda se encontra repintada.

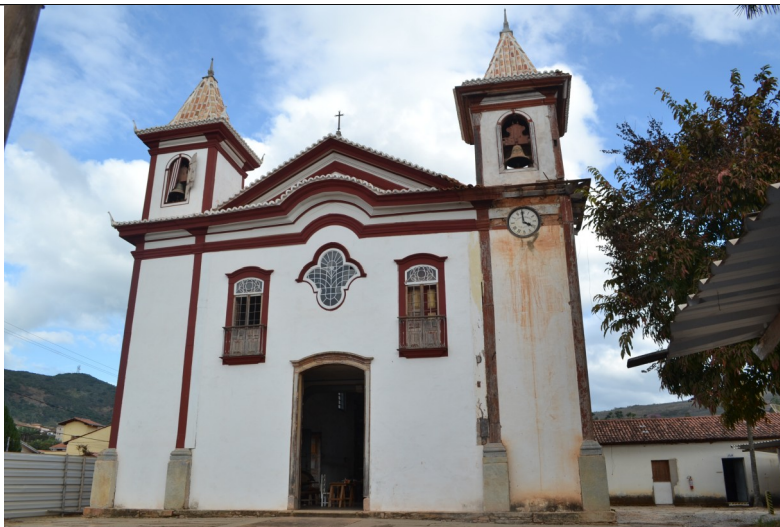
Em simples observação à fachada da Igreja Matriz é possível perceber uma diferença em relação ao centro e à lateral esquerda (ponto de vista do observador) do templo, em relação à lateral direita deste.

Figura 50 – Fachada frontal da Igreja Matriz de Nossa Senhora da Conceição.

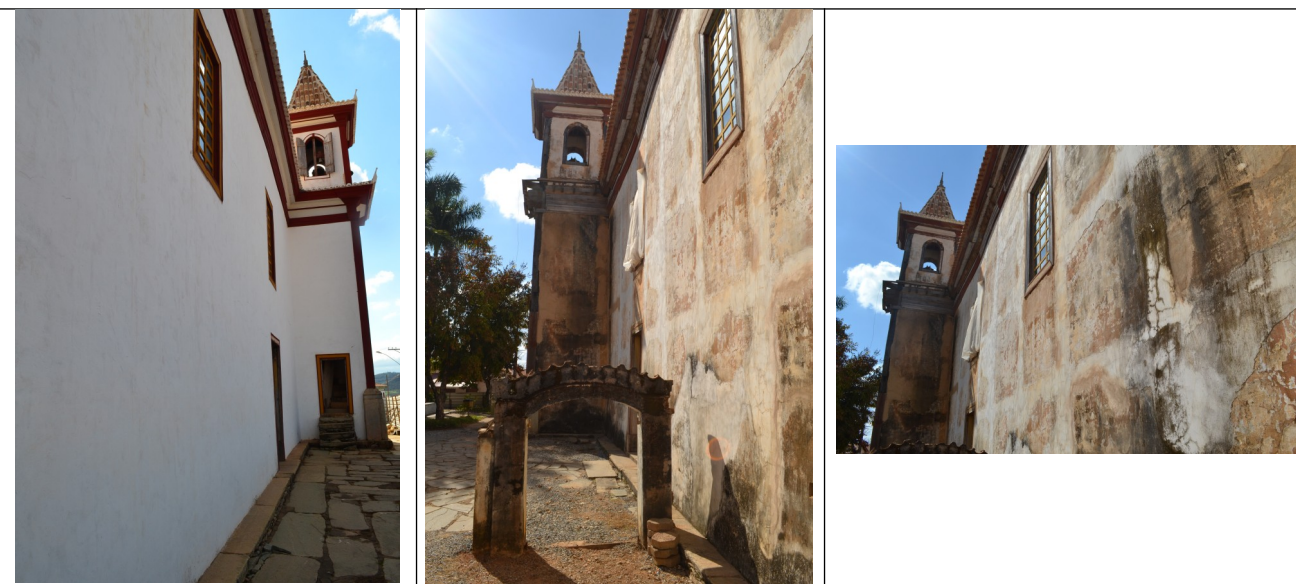
Em análise às fachadas laterais esta questão fica ainda mais evidente. Uma das laterais passou por obra de manutenção e a outra não. Esta situação também se repete no interior do templo.

Figuras 51 a 53 – Visada das fachadas laterais do templo. Nota-se a disparidade no que diz respeito ao estado de conservação destas.

- **O IPHAN apresente relatório de visita realizada, na data de 08 de julho de 2016, contendo considerações pertinentes a atual situação do templo;**
- **Se dê prioridade à execução das obras de restauração civil/arquitetônica do templo, uma vez que os danos existentes podem colocar em risco a integridade da edificação e comprometer os serviços de restauração dos elementos artísticos;**

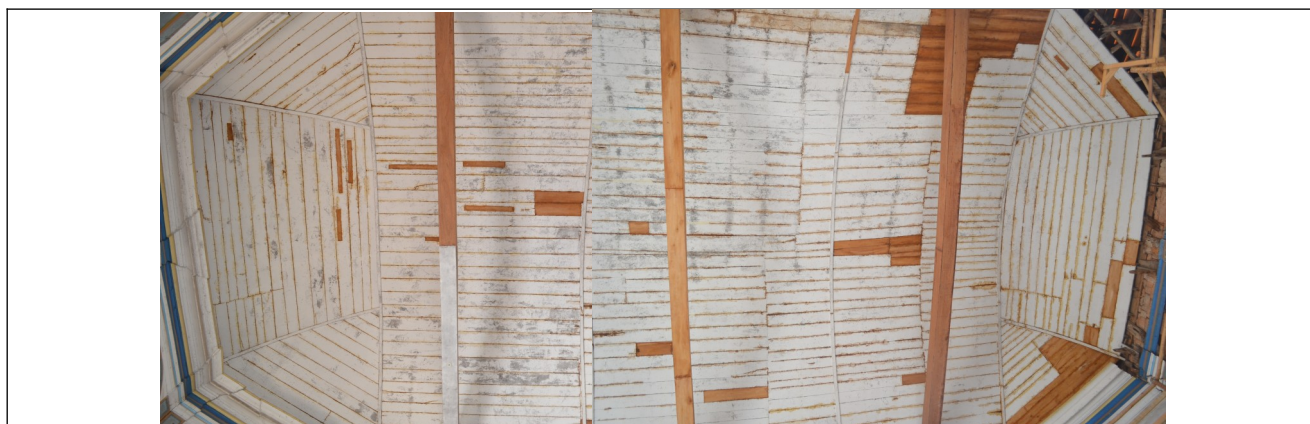
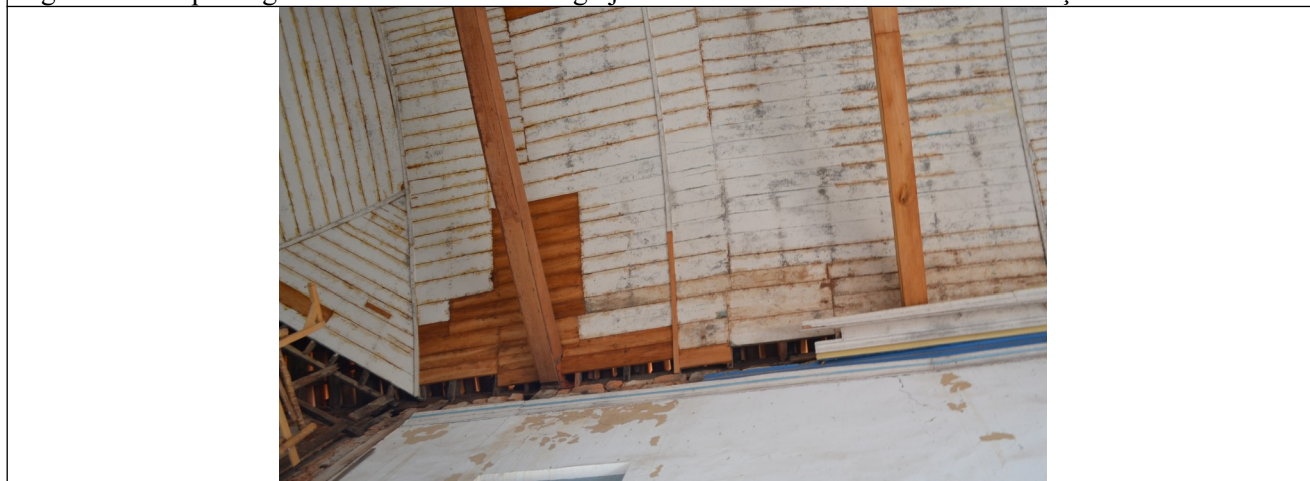
No que diz respeito ao forro da nave (figuras 54 e 55) verificou-se que apesar de algumas tábuas terem sido trocadas (visivelmente perceptíveis), ainda existem áreas sem tábuas, necessitando passar por estes reparos.

Figura 54 – Aspecto geral do forro da nave da Igreja Matriz de Nossa Senhora da Conceição.

Figura 55 – Detalhe do forro da nave que precisa de reparos quanto ao seu pleno fechamento.

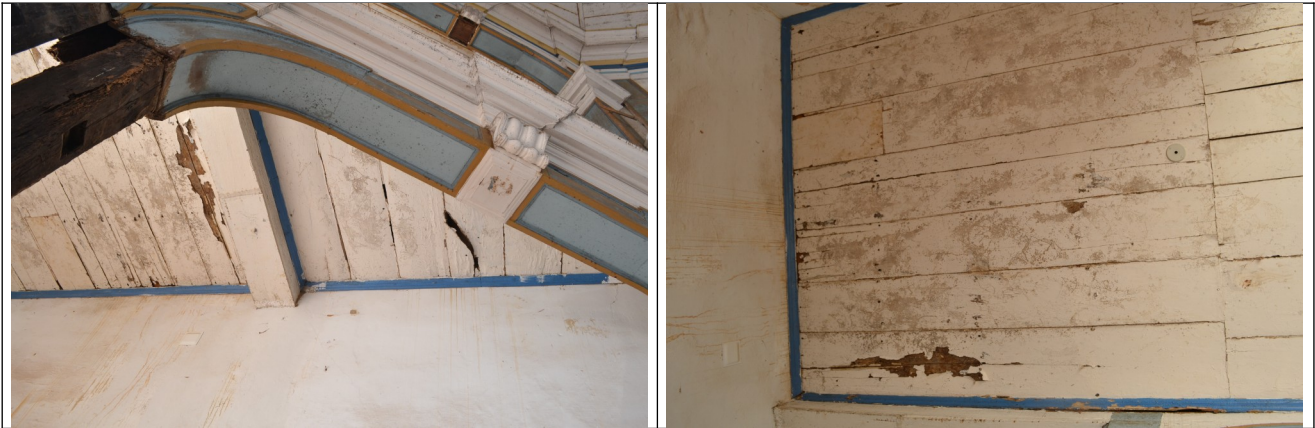
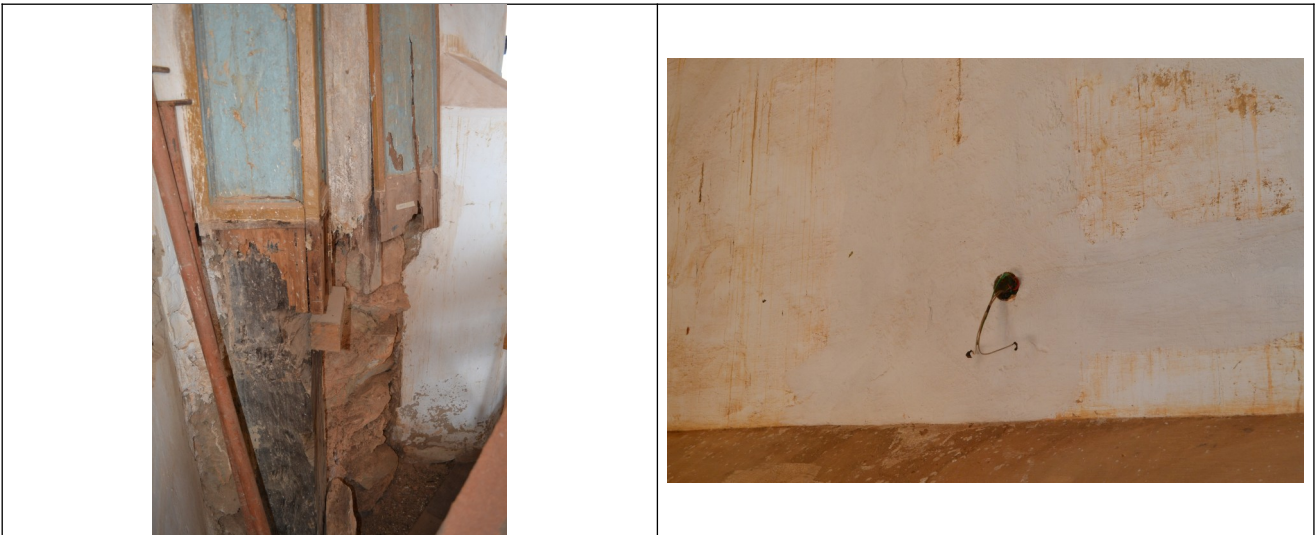
Deteriorações dessa natureza também foram observadas no forro que corresponde a área de piso do coro. Nesse local foram observadas manchas de umidade, bem como perda de suporte no que diz respeito à madeira (figuras 56 e 57). Ainda outros aspectos foram observados na nave como, por exemplo, estrutura aparente e ausência de elemento integrado. Toda a pintura interna da nave precisa ser renovada, tendo em vista que se apresenta áreas descascadas e sujas. A sujeira encontrada nas paredes é de cor amarela alaranjada e se apresenta como um escorrimento. Esses sinais indicam dois aspectos importantes: houve infiltração nestas áreas e a estrutura, à base de terra, foi afetada em situação de contato com água (figuras 58 e 59).

Figuras 56 e 57 - Forro da nave embaixo do coro.

Figura 58 – Estrutura exposta da igreja e ausência de elementos integrados.

Figura 59 – Aspecto da parede da nave no interior do templo.

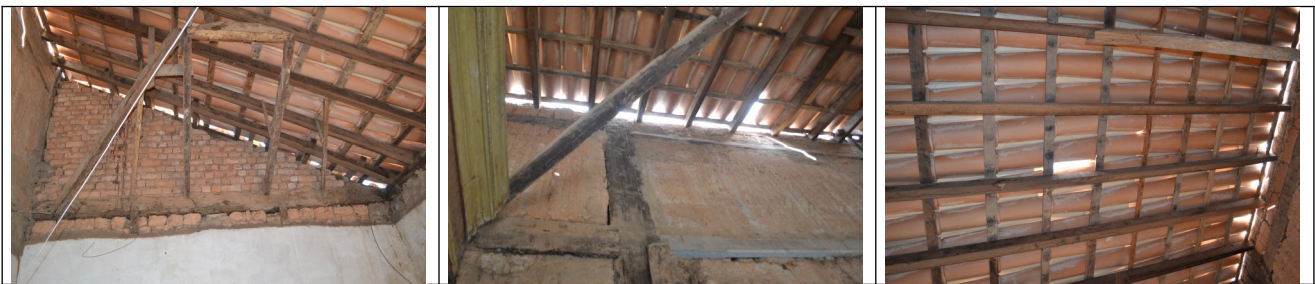
A ocorrência de infiltração foi narrada em contato anterior com o senhor Ricardo Senra. Verificou-se que o telhado da sacristia da lateral direita não passou por reforma, semelhante ao que ocorre externamente, neste templo.

Figuras 60 a 62 – Aspecto geral da sacristia da lateral direita.

Nota-se, nas figuras 60 a 62, que há espaço entre o telhado e a alvenaria, assim como telhas quebradas e/ou afastadas. A presença de água no interior deste cômodo pode ser verificada nas manchas amarelas alaranjadas (figuras 63 e 64).

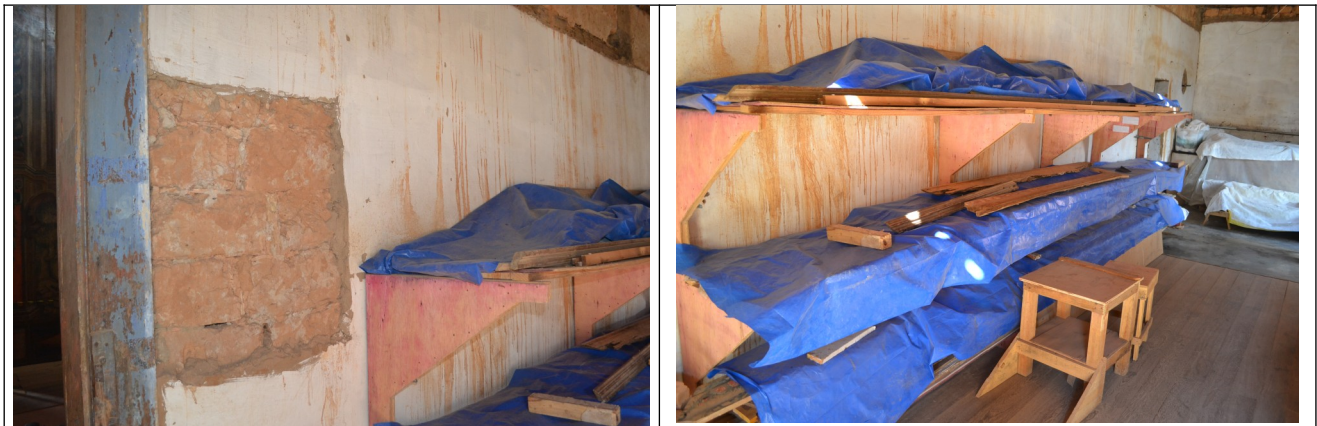
Figuras 63 e 64 – Nota-se as manchas na parede da sacristia da lateral direita do templo. Essas manchas (amarelas alaranjadas), na vertical, coincidem com as áreas em que as telhas estão afastadas da alvenaria. Indícios de que está ocorrendo a entrada de água por esta passagem.
