Promotoria Estadual de Defesa do Patrimônio Cultural e Turístico

NOTA TÉCNICA N ° 51/ 2016

PAAF n° 0024.12.010619-0

1. **Assunto:** Via Sacra.
2. **Município:** Conceição do Mato Dentro.
3. **Objetivo :** Analisar o cumprimento das obrigações estabelecidas no Acordo Judicial firmado entre a Anglo Ferrous e o Ministério Público de Minas Gerais no dia 24 de outubro de 2012, relativo à implantação do empreendimento Minas-Rio, especialmente no que se refere à revitalização da Via Sacra.

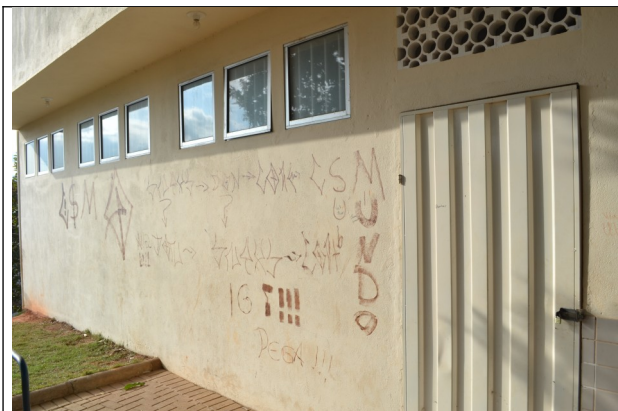
Problema verificado	Provável causa	Possível solução
Pichações e inscrições, verificadas nas alvenarias dos banheiros, nas estações / passos e junto ao padrão de energia.	Falta de vigilância, iluminação insuficiente, manutenção inadequada.	Melhorar a eficiência da iluminação, realizar limpeza / pintura imediata após a constatação das pichações / inscrições, contratação de segurança ou instalação de câmeras.
Acúmulo de folhas secas nos jardins e nos caminhos que integram a via sacra.	Falta de manutenção.	Varrição / limpeza permanente.
Presença de lixo (pacotes de biscoitos, bitucas de cigarro e muitas camisinhas).	Falta de manutenção, ausência de lixeiras em número insuficiente ao longo do caminho (as lixeiras se concentram em pontos específicos).	Varrição / limpeza permanente. Instalação de mais lixeiras ao longo do trajeto.
Existência de trincas junto à base de algumas estações / passos.	Acomodação do solo, ausência de fundação mais profunda.	Selagem da trinca e realização de nova pintura.

Figura 01 – Pichações e inscrições nas alvenarias externas dos banheiros.

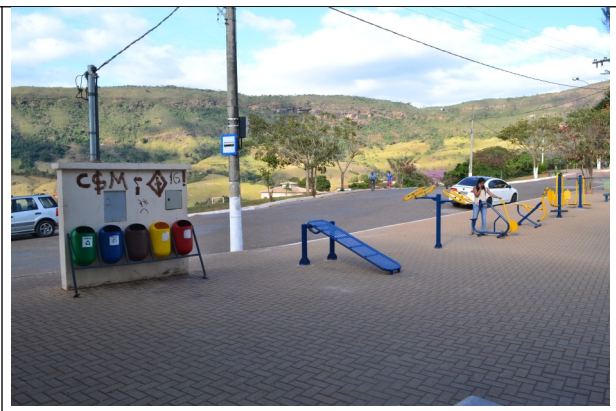
Figura 02 – Vista geral do local onde foram instalados os aparelhos de ginástica. Verifica-se a existência de pichações / inscrições junto ao padrão de energia.

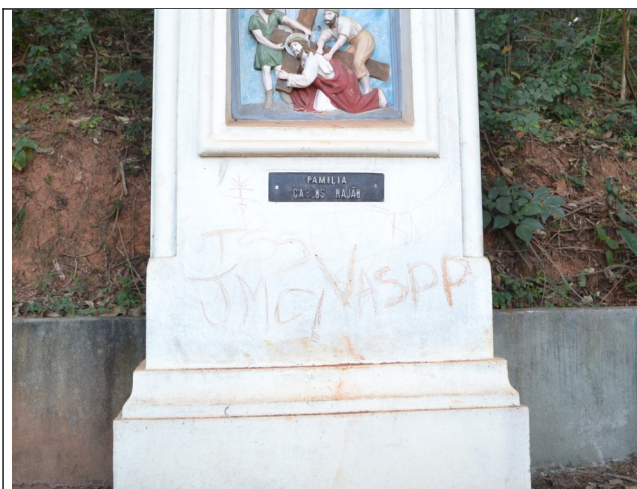
Figura 03 – Pichações e inscrições nas alvenarias das estações. .

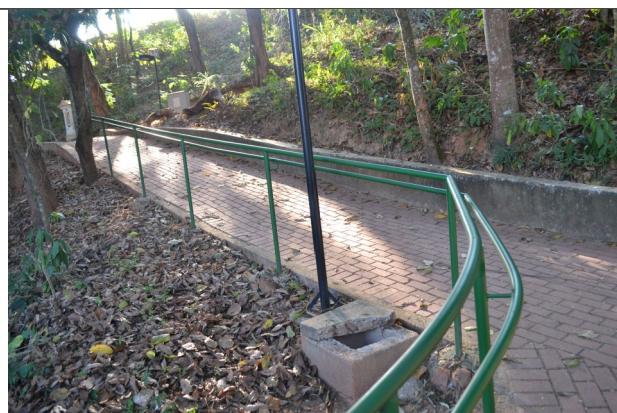
Pintura desgastada e / ou sujidades em algumas estações / passos	Falta de manutenção, acúmulo de água junto a base e ausência de vegetação no canteiro existente junto a base, deixando a terra exposta.	Impermeabilização da base da estação após solução do problema de drenagem (caso exista), pintura com tinta resistente a umidade, plantio de vegetação rasteira no canteiro que não acumule umidade junto das raízes.
Falhas / ausência de vegetação em alguns trechos do trajeto. Não tivemos acesso ao projeto paisagístico o que dificulta a análise deste Setor Técnico.	Não foi realizado o plantio ou não foi dada a devida manutenção.	Realizar o plantio, realizar manutenção periódica no jardim com limpeza, poda e rega.
Caixa de passagem em concreto com tampa quebrada.	Vandalismo e falta de manutenção.	Trocar a tampa.

Figura 04 - Caixa de passagem quebrada, guarda corpo em modelo diferente do existente em projeto (grande distanciamento entre as travessas).

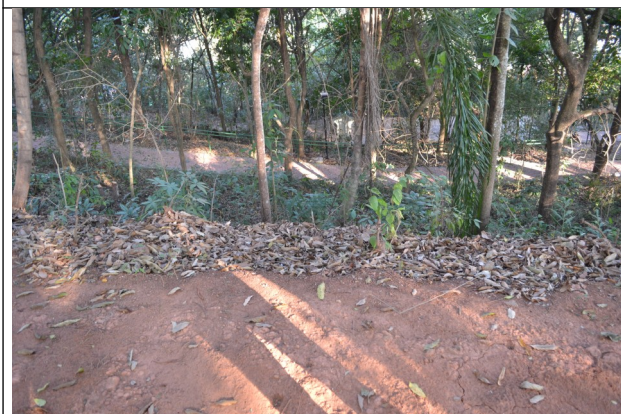
Figura 05 – Trecho desprovido de vegetação.

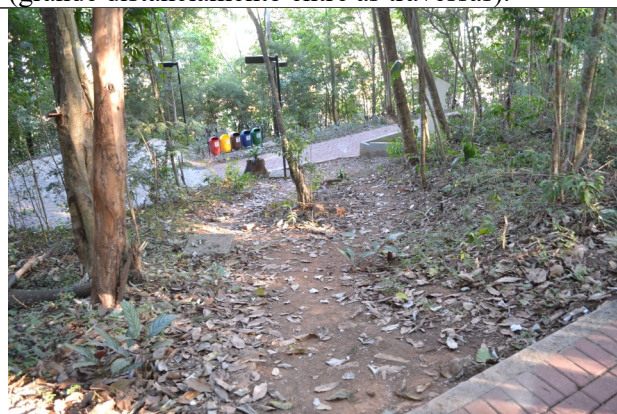
A escada prevista em projeto encurtando as distâncias entre as estações 2 e 9 não foi executada.	Serviço substituído por outros considerados mais urgentes.	Execução da escada ou tratamento paisagístico do trecho entre as estações.

Figura 06 – Local onde seria construída a escada para encurtar caminho entre as estações.

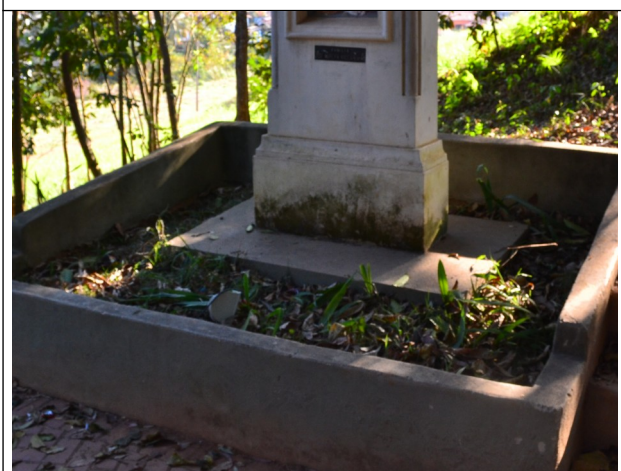
Figura 07 – Mancha de umidade na base da estação.

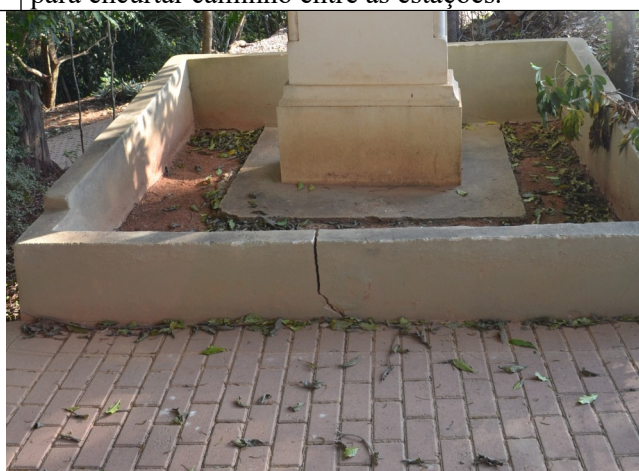
Figura 08 – Trinca no meio fio existente no entorno da base da estação. Ausência de tratamento paisagístico do canteiro existente na base.

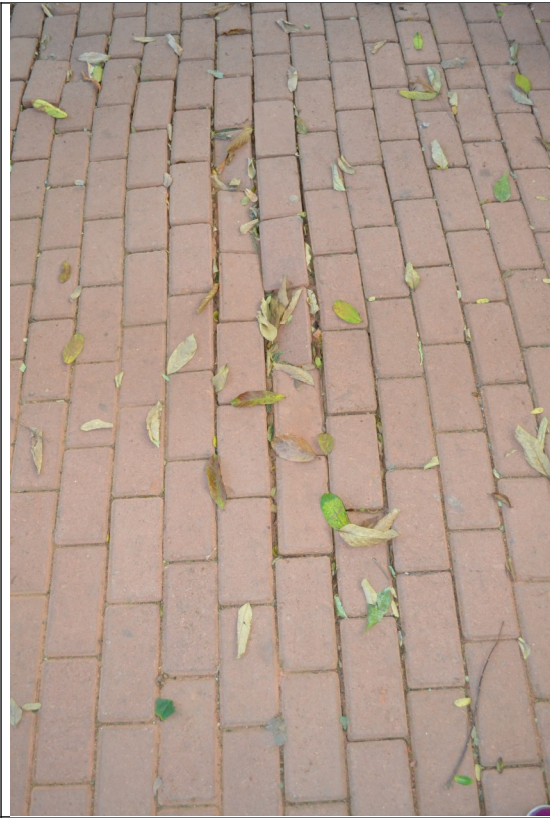
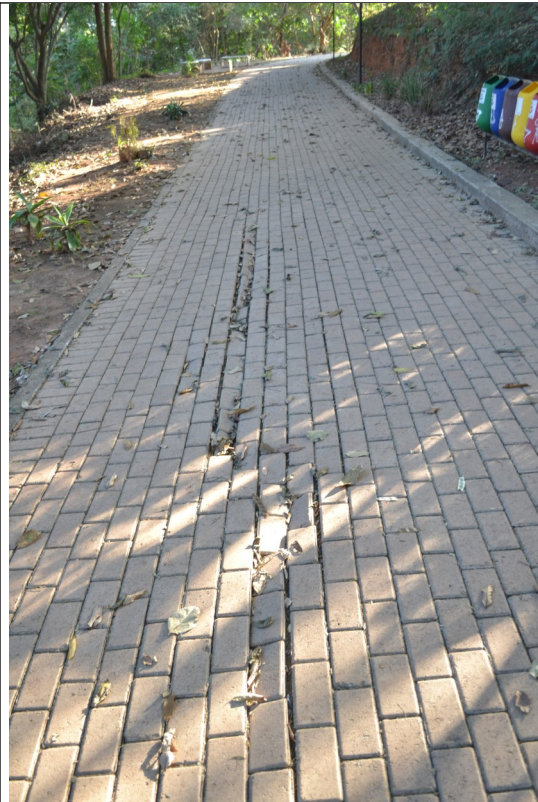
Trecho com desnivelamento do piso.	Acomodação do solo.	Refazer o contra piso com os ajustes necessários. Reinstalar o piso.
Ausência de guarda corpo em trechos próximos a taludes íngremes, colocando em risco a segurança dos usuários.	Falha no projeto ou na execução.	Instalar guarda corpo junto a estes trechos.
Os guarda corpos instalados são em modelo diferente do proposto em projeto, que continha duas travessas intermediárias. O modelo instalado contém somente uma travessa superior e corrimão, o que coloca em risco a segurança dos usuários, especialmente crianças.	Falha na execução do projeto.	Instalar travessas intermediárias com distancia máxima de 15 cm entre as travessas. Recomenda-se consulta ao Corpo de Bombeiros.
Não foi identificada a presença de parte das luminárias de embutir a 20 cm do piso especificadas no projeto elétrico	Falha na execução do projeto.	Instalar as luminárias faltantes.

Figuras 09 e 10 – Desnívelamento do piso da pista.

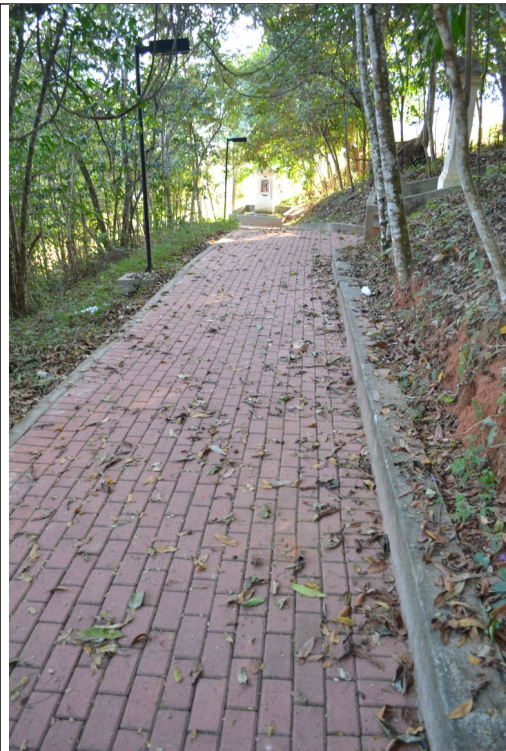
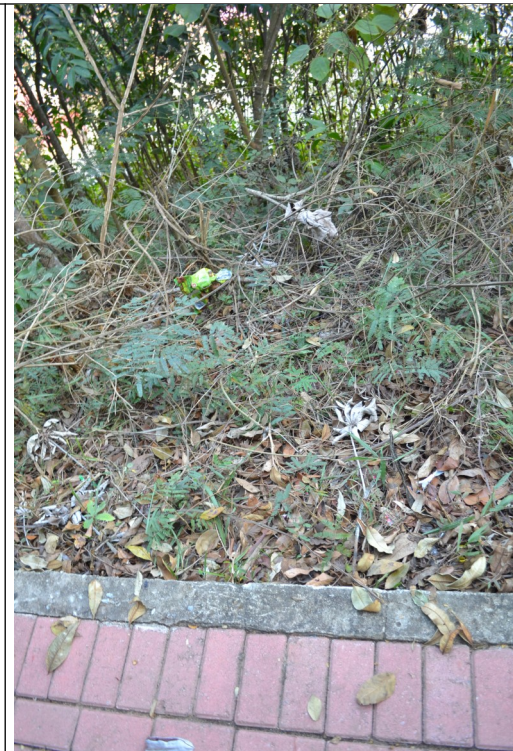
Figuras 11 e 12 – Acumulo de lixo, folhas e galhos secos.

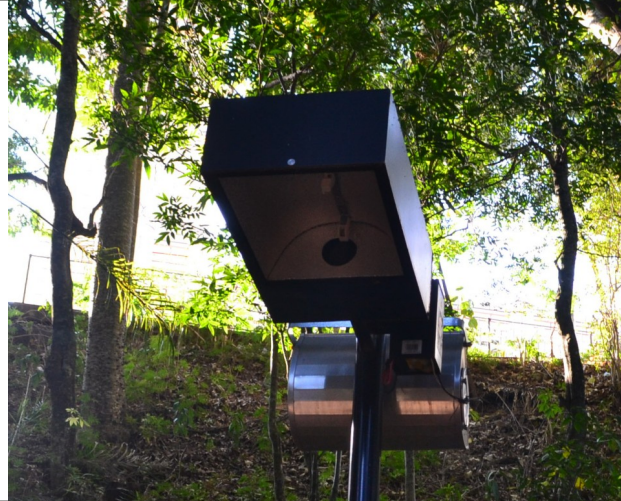
Existência de luminárias com vidros quebrados e lâmpadas furtadas. Há luminárias nos banheiros bastante vulneráveis a ações de vandalismo.	Vandalismo.	Promover vigilância e trocar modelo das luminária externas dos banheiros.
Instalações elétricas aparentes e / ou comprometidas (condutores e fiação aparentes, tampas danificadas).	Vandalismo.	Promover vigilância, enterrar os condutores e trocar por modelos / materiais mais resistentes.
Furtos de fiação e de refletores externos. Conforme citado em parecer técnico elaborado pela arquiteta Maria Cristina Seabra de Miranda, o projeto luminotécnico previa envelope de concreto em torno do eletroduto foi executado parcialmente.	Vandalismo. A não execução do envelopamento de concreto em torno dos eletrodutos em todos os trechos pode ter facilitado o furto da fiação.	Vigilância. Adoção de procedimentos técnicos e utilização de materiais mais resistentes, que dificultem as ações de vandalismo.

Figura 13 – Luminária com lâmpada quebrada.

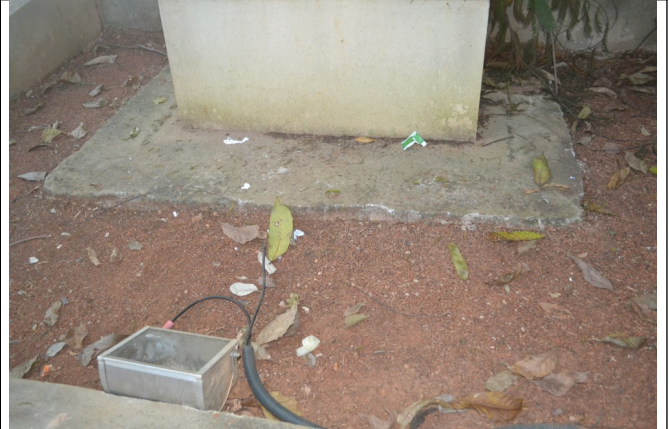
Figura 14 – Fiação e eletroduto aparente. Ausência de tratamento paisagístico no canteiro existente na base da estação.

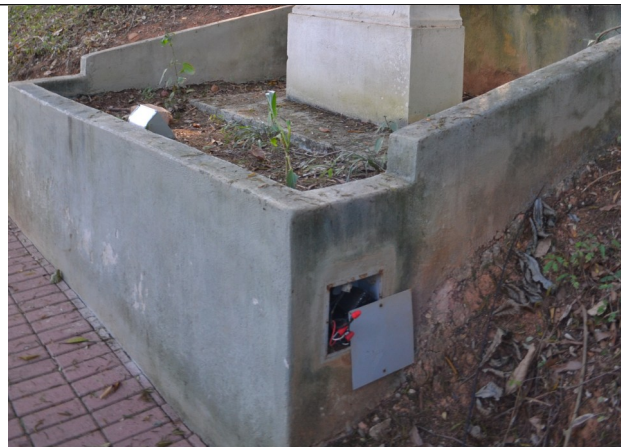
Figura 15 – Dano na tampa da caixa de eletricidade. Descolamento do reboco.

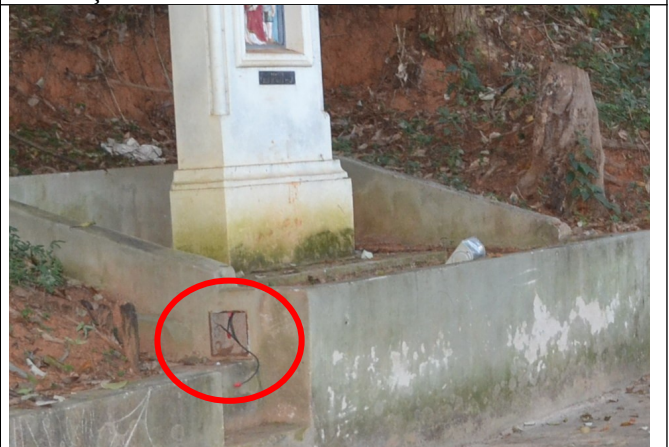
Figura 16 - Dano na tampa da caixa de eletricidade. Manchas de umidade.
