MINISTÉRIO PÚBLICO DO ESTADO DE MINAS GERAIS
Promotoria Estadual de Defesa do Patrimônio Cultural e Turístico

DOCUMENTO 022/2008

LAUDO DE VISTORIA

Foi solicitada pela Primeira Promotoria de Justiça da Comarca de Congonhas a realização de vistoria técnica na Igreja de Nossa Senhora D’Ajuda, localizada no distrito do Alto do Maranhão, município de Congonhas, com a finalidade de averiguar o estado de conservação e se há danos causados pela Empresa Precal Mineração Pré-moldados e Materiais de Construção Califórnia Ltda.

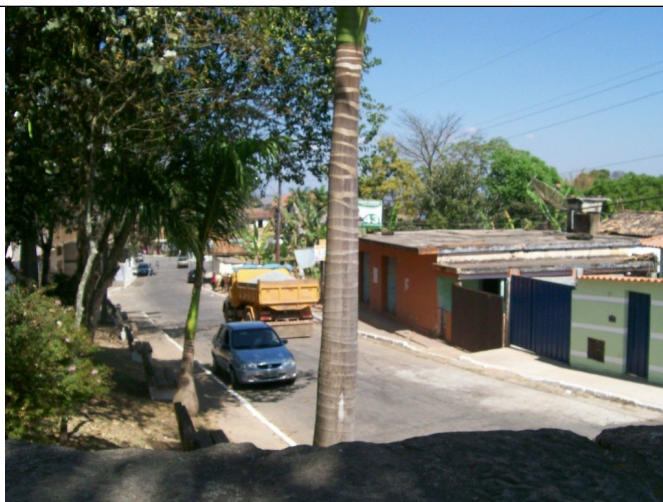
Foi verificada também a presença de uma caixa d'água, localizada na lateral esquerda da igreja, que descaracteriza o bem tombado. Além disso, há trânsito de veículos pesados no entorno da igreja, como por exemplo, caminhões carregados de brita, de água, entre outros.

Figura 06 – Caminhão carregado de britas.

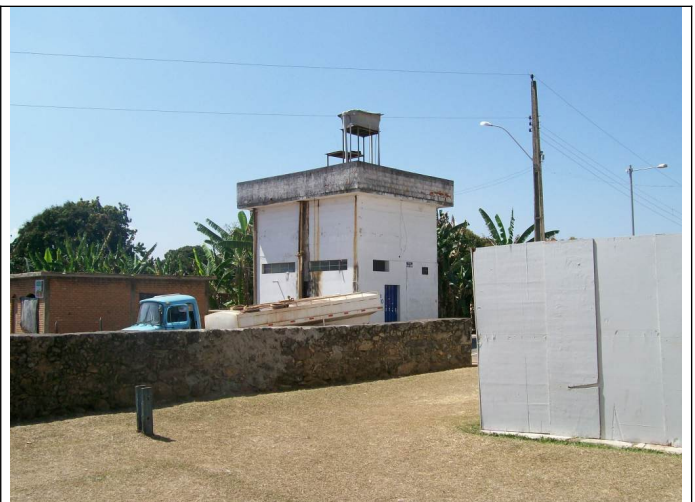
No dia da vistoria, foi verificado que a igreja encontrava-se com tapumes junto à porta de acesso principal, impedindo a passagem de pessoas naquele local, devido à presença de trincas e fissuras. Segundo informações do Iepha, o isolamento foi feito buscando evitar maiores danos à área já afetada, durante a festa religiosa (Festa da Padroeira) que ocorre no local todos os anos. Foi detectada a presença de formigueiros na igreja e nas proximidades da mesma.

Figura 07 – Tapume de frente à igreja, caixa d'água e caminhão pipa.

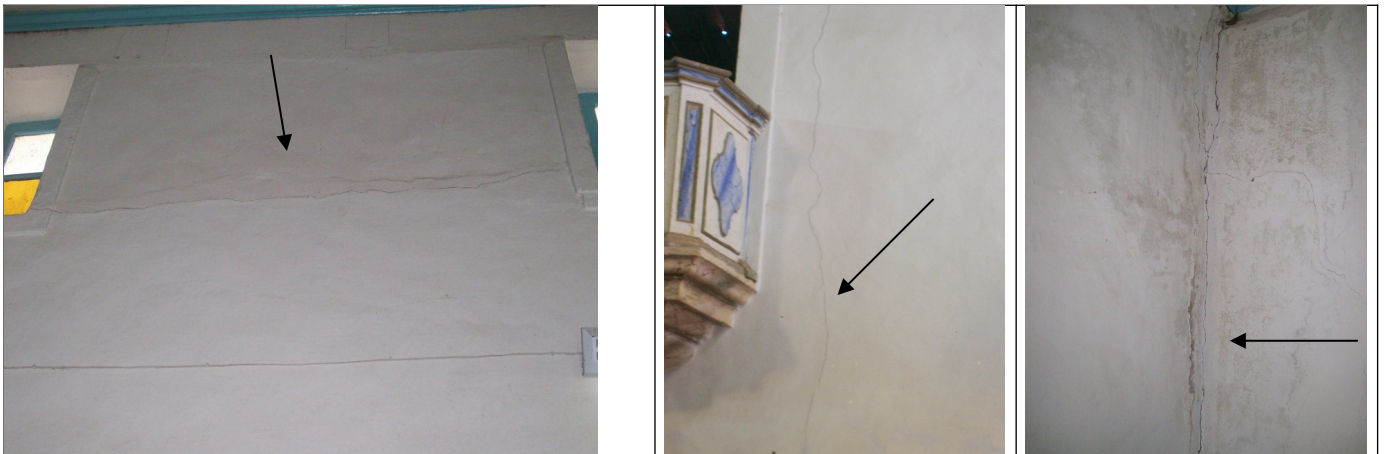
No dia da vistoria foi verificada a existência de trincas generalizadas por toda edificação, tanto no interior quanto nas fachadas da igreja. Há trincas em vários sentidos, (horizontal, vertical e diagonal), as lesões ocorrem principalmente nas extremidades das vergas e peitoris, inclinadas nos panos de parede e verticais nas juntas de paredes, no encontro entre os planos da fachada. Há também trincas nos pisos e vãos das esquadrias. Conforme informações prestadas pela zeladora da igreja, algumas trincas foram remendadas, mas voltaram a aparecer, o que nos faz concluir que a edificação encontra-se em movimentação.

Figuras 08, 09 e 10– Trincas nas alvenarias.

No caso em questão, as lesões e o abatimento da estrutura aparentemente são causados por um conjunto de fatores. As constantes detonações, associadas ao tráfego de veículos pesados no entorno da igreja, a infiltração de água na base da estrutura e a presença de insetos podem ser os fatores que contribuem com a degradação do bem. As lesões ainda são de pequeno porte, mas são ativas⁵, ou seja, encontram-se em movimento e se não cessadas, podem comprometer a estabilidade da estrutura e chegar a causar desmoronamentos.

4. Quanto aos danos estruturais da Igreja, sugere-se que:
- Realizar o escoramento do bem. Não há perigo iminente de desabamento, mas as escoras reduzem a movimentação que vem ocorrendo na edificação. Segundo informações constantes na Nota Técnica GAP nº 095/2008, elaborada pelo Iepha em 05/09/2008, em visita realizada à igreja pelos técnicos do órgão no dia 27/08/2008, foi verificado que as obras de escoramento estavam sendo realizadas pelos técnicos da Prefeitura Municipal de Congonhas. As fachadas laterais direita e esquerda já estavam com as peças de eucalipto em seus respectivos lugares e os trabalhos de escoramento da fachada frontal já seriam iniciados na tarde do dia 27/08/2008.

- Após identificação e solução das causas reais dos problemas apresentados, deve-se proceder ao selamento das fissuras, reintegração de reboco e pintura.

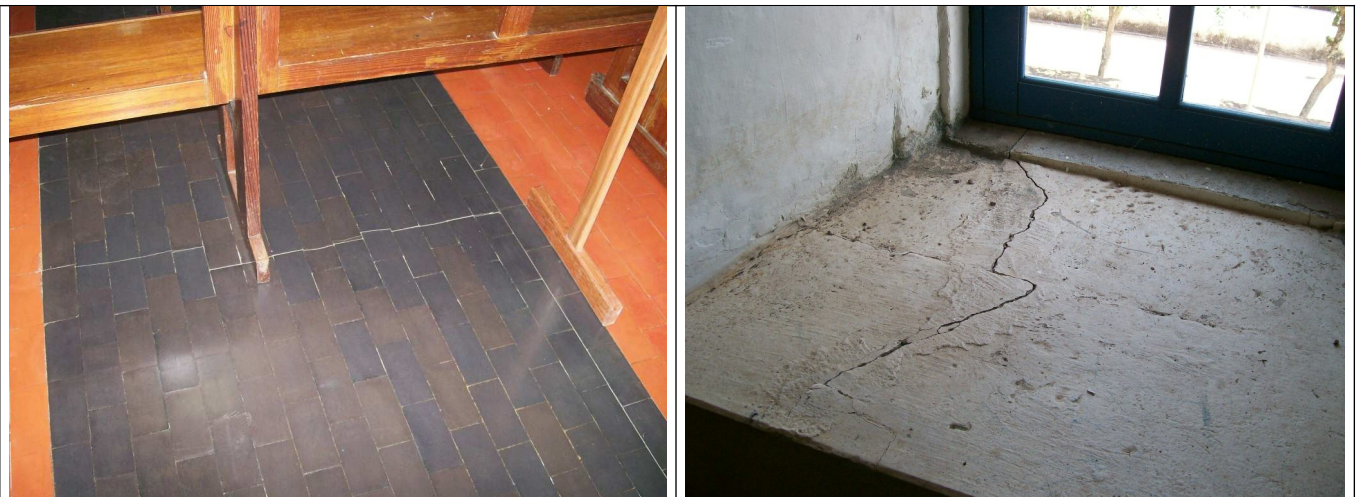
Figuras 11 e 12– Trincas no piso e peitoril.

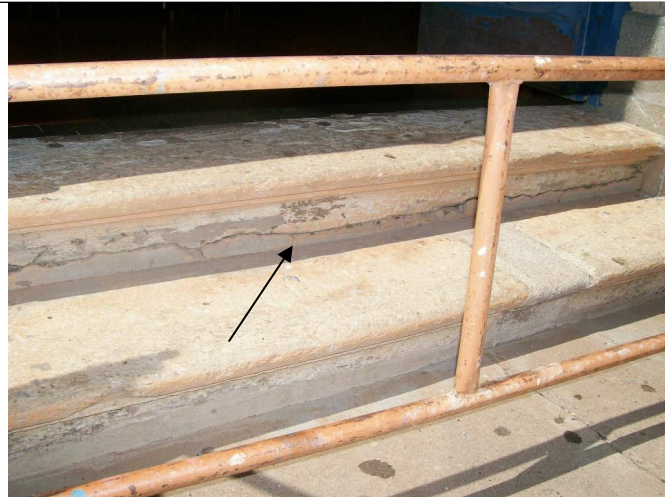
Figura 13 – Trinca no espelho da escada.

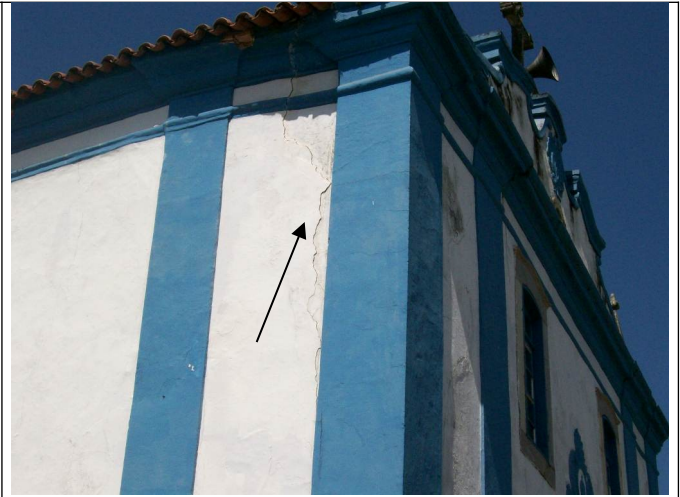
Figura 14 – Trinca e abaulamento da fachada.

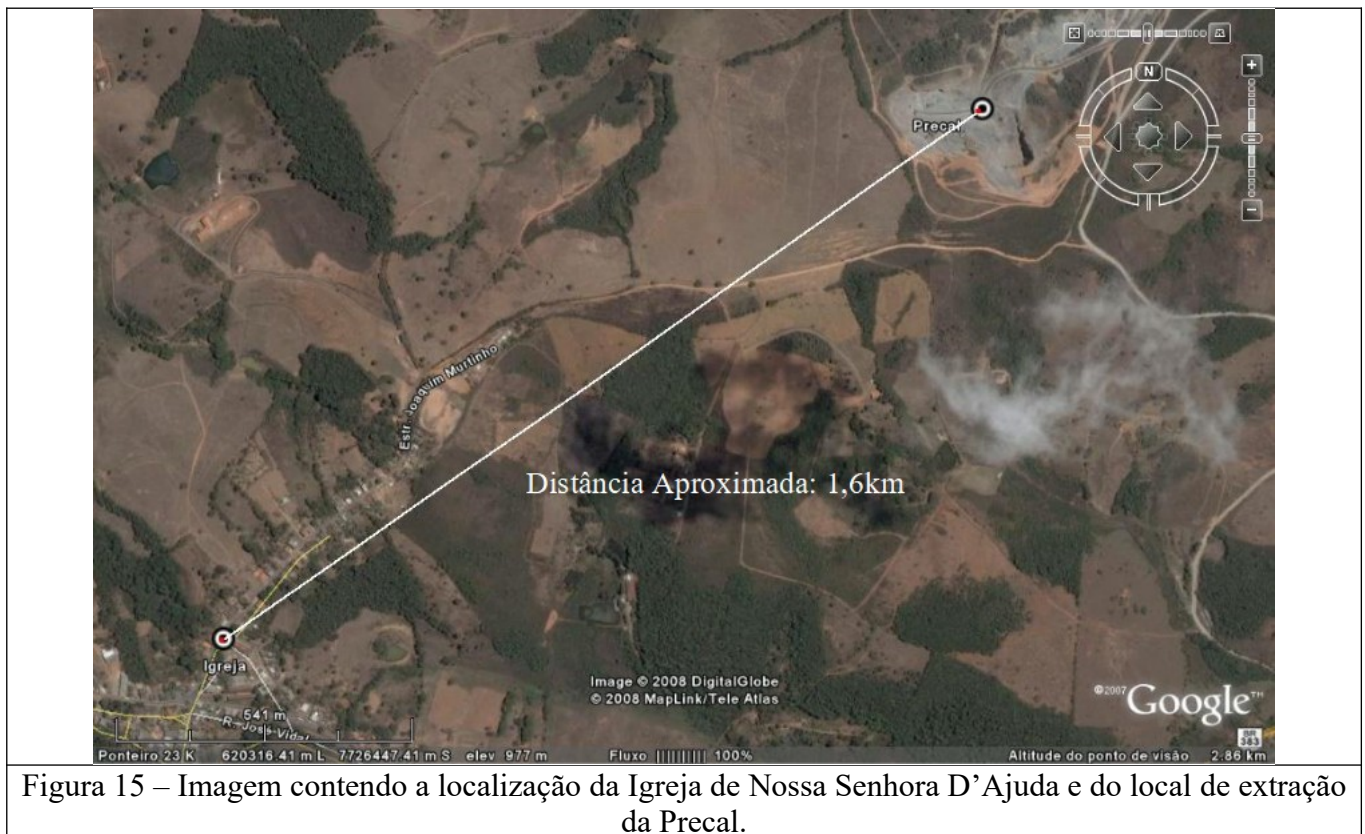
Figura 15 – Imagem contendo a localização da Igreja de Nossa Senhora D’Ajuda e do local de extração da Precal.

De acordo com as coordenadas obtidas na vistoria, a área de extração se encontra a cerca de 1,6km da Igreja de Nossa Senhora D’Ajuda.
