**LAUDO DE VISTORIA nº 07/2009**

Foi solicitada pela Coordenadoria das Promotorias de Justiça de Defesa do Patrimônio Cultural e Turístico de Minas Gerais a realização de vistoria técnica na Igreja Matriz Nossa Senhora da Conceição, localizada no município de Congonhas, com a finalidade de averiguar o seu estado de conservação.

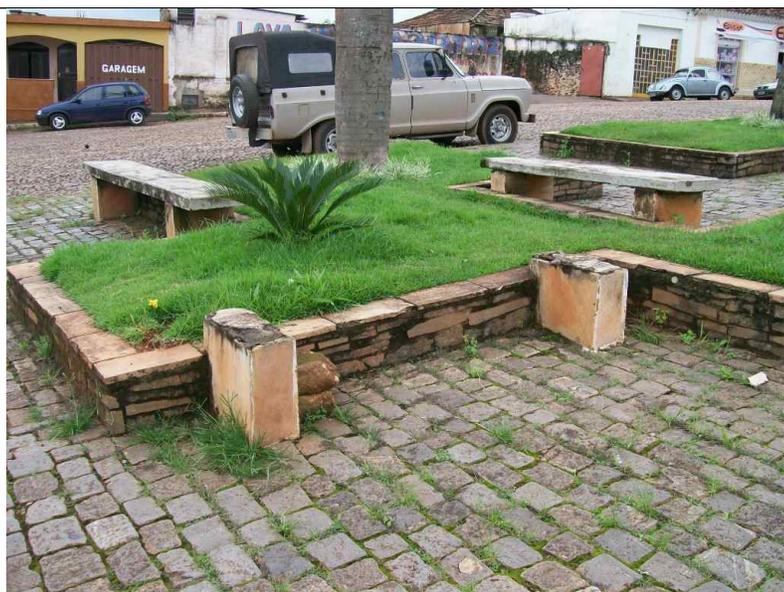
A Igreja Matriz de Nossa Senhora da Conceição localiza-se numa praça que recebeu o mesmo nome da igreja. A praça localizada defronte a igreja apresenta-se com bancos quebrados.

Figura 03 – Banco quebrado na praça.

- A praça localizada de frente ao adro da igreja deverá ser revitalizada, prevendo a instalação de mobiliário urbano adequado (bancos e lixeiras);
- Deverá ser elaborado projeto de drenagem para área externa da igreja, buscando manter a água e a umidade longe da estrutura da mesma. O piso externo danificado deverá ser substituído;
- Acredita-se que com a manutenção do telhado os problemas de umidade na edificação sejam resolvidos. Por medida de precaução, sugere-se que seja feita uma rigorosa avaliação das instalações hidráulicas e também das fachadas para verificar a existência de

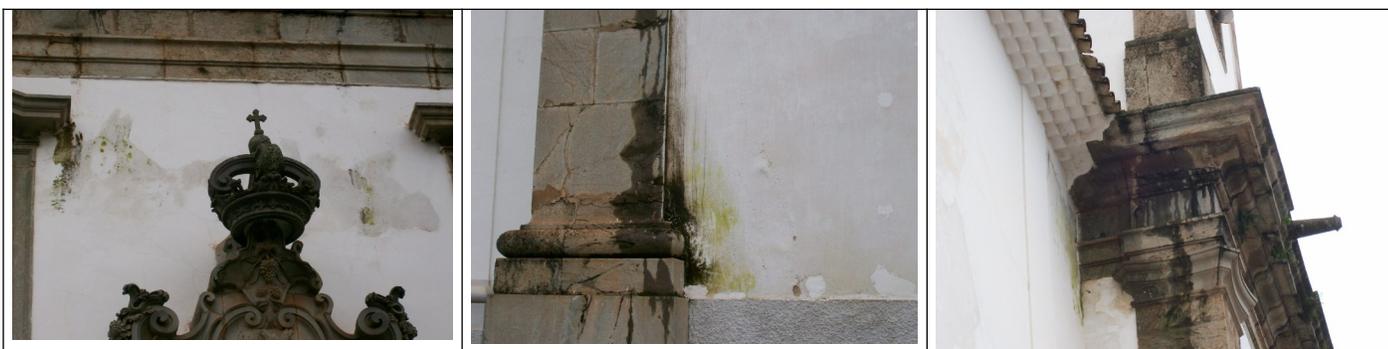
Externamente, as alvenarias apresentam várias manchas de umidade decorrentes dos vários pontos de infiltração existentes na edificação. Os muros externos também se apresentam com marcas de umidade e presença de fungos e musgos. Há plantas invasoras na cimalha de pedra. Há trechos com descolamento da camada de pintura. Na fachada dos fundos houve uma intervenção que deixou aparente tubulação hidráulica, o que contribui com a descaracterização da edificação. Após esta intervenção não foi realizada nova pintura, deixando marcas na alvenaria.

Figuras 04 a 06 – Manchas de umidade.

trincas, fissuras e pontos susceptíveis ao acúmulo de água. Todas as plantas invasoras deverão ser retiradas. Deve-se proceder ao selamento das fissuras existentes, reintegração de reboco para posterior pintura das alvenarias externas e internas.

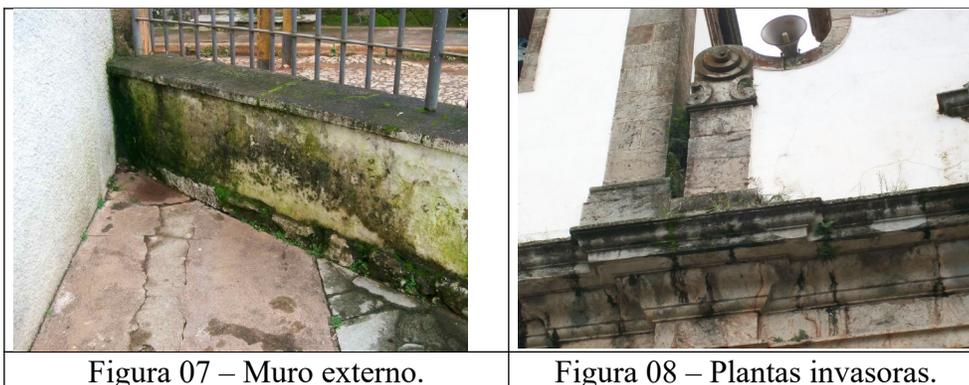
Figura 07 – Muro externo.

Figura 08 – Plantas invasoras.

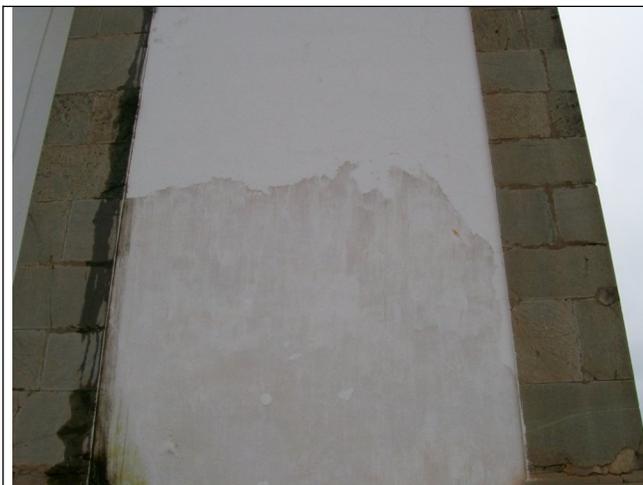
Figura 09 – Descolamento da pintura.

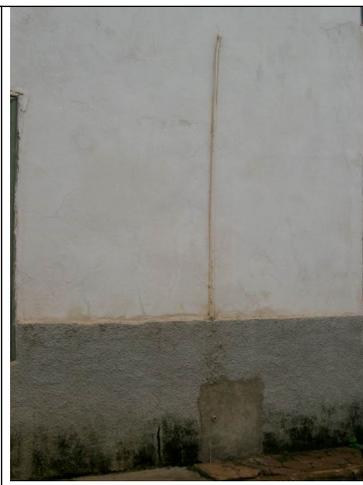
Figura 10 – Intervenção descaracterizante.

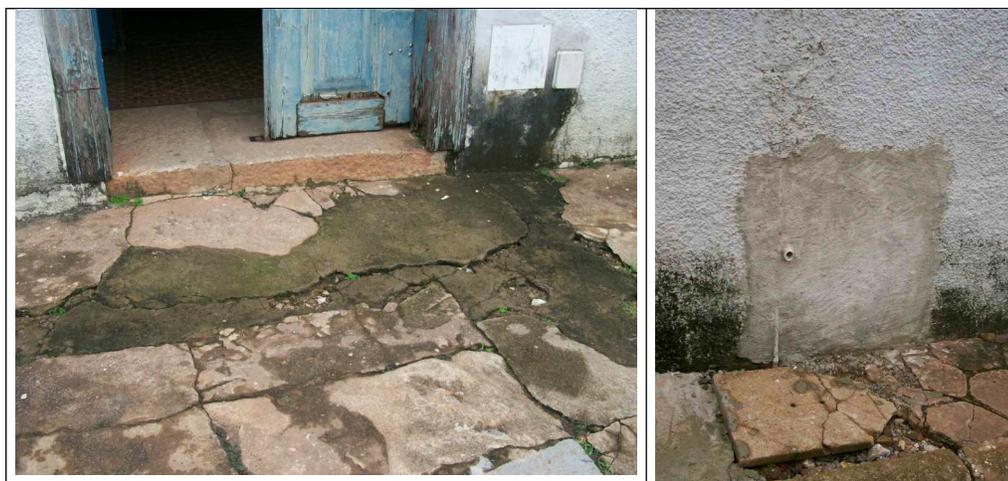
Há várias rachaduras nos pisos da área externa da igreja, o que colabora com a infiltração de água no subsolo, podendo comprometer as fundações e, conseqüentemente a estabilidade da edificação.

Figuras 11 e 12 – Rachaduras nos pisos externos.

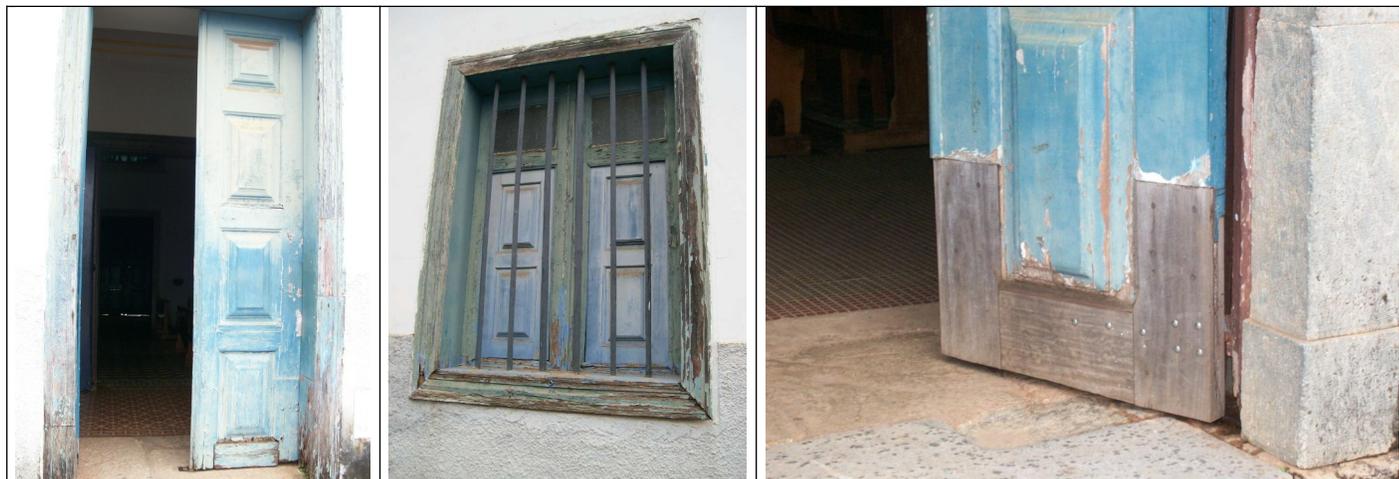
As esquadrias encontram-se em mau estado de conservação, apresentando desgastes devido à umidade e contato com as intempéries. Algumas apresentam vidros quebrados, remendos na madeira, descolamento da camada de tinta e perda de partes.

Figuras 13 e 14 – Esquadrias em mau estado de conservação.

Figura 15 – Emendas de madeira na porta lateral.

- As esquadrias devem ser recuperadas. As partes faltantes deverão ser executadas, seguindo os modelos pré-existentes. Deverá ser feita uma revisão de todas as esquadrias remanescentes, com substituição de peças danificadas e vidros quebrados ou inexistentes e as ferragens deverão ser recuperadas. Deverá ser dada manutenção na grade metálica existente, com eliminação das oxidações, caso existam. Uma nova pintura deverá ser realizada,

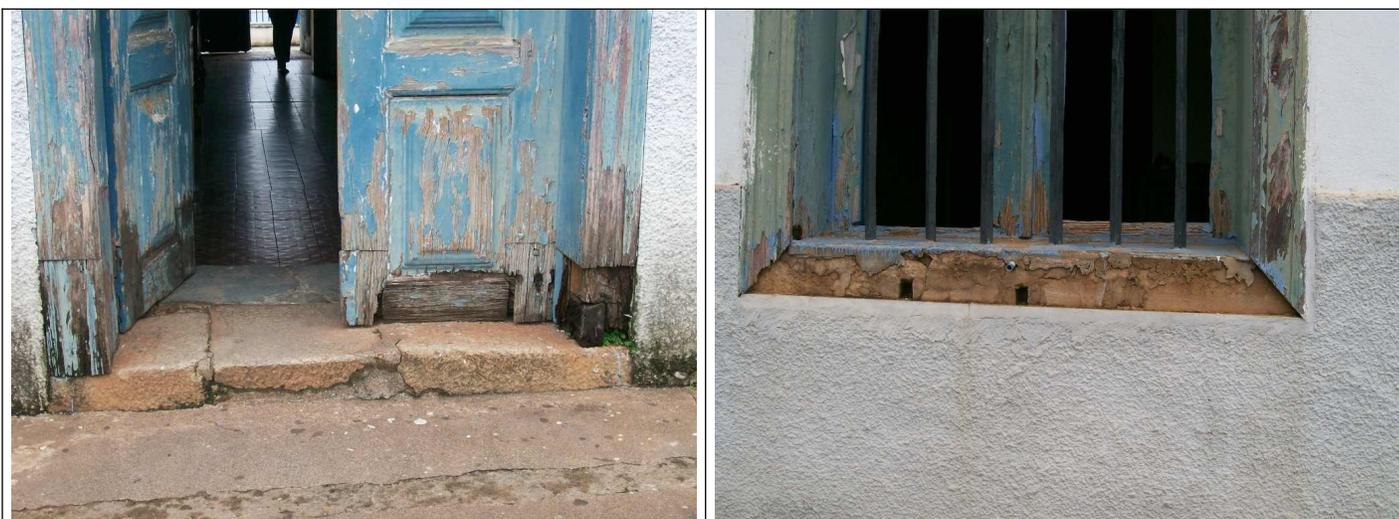
Figura 16 – Madeira da esquadria desgastada devido ao contato com a umidade.

Figura 17 – Perda de partes – falta alisar de madeira.

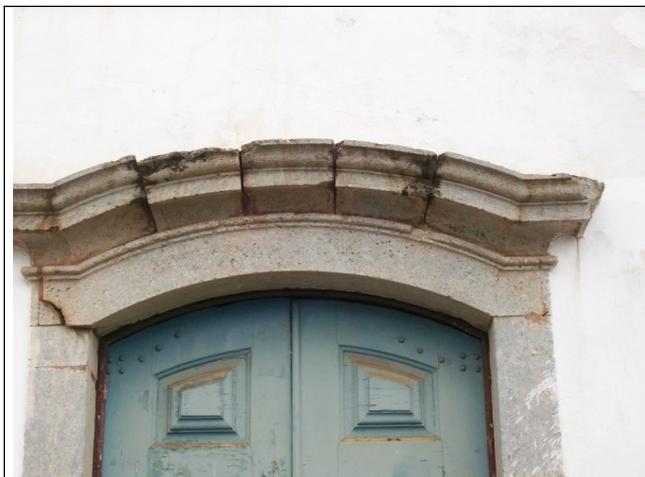
Os vãos das portas que dão acesso lateral ao interior do templo possuem enquadramentos em pedra de cantaria, que necessitam de restauração com urgência. Há várias rachaduras, as pedras encontram-se separadas umas das outras e a verga da porta lateral esquerda trincou e cedeu, não sendo possível o acesso à igreja, pois devido ao peso da pedra a porta não abre mais. Segundo a zeladora Conceição, a porta está interdita a aproximadamente 04 (quatro) anos.

Figura 18 – Enquadramento de pedra da porta da fachada lateral esquerda.

- Deverá ocorrer recuperação das pedras em cantaria existentes no enquadramento das portas laterais, com correção da verga que cedeu na porta da fachada lateral esquerda,

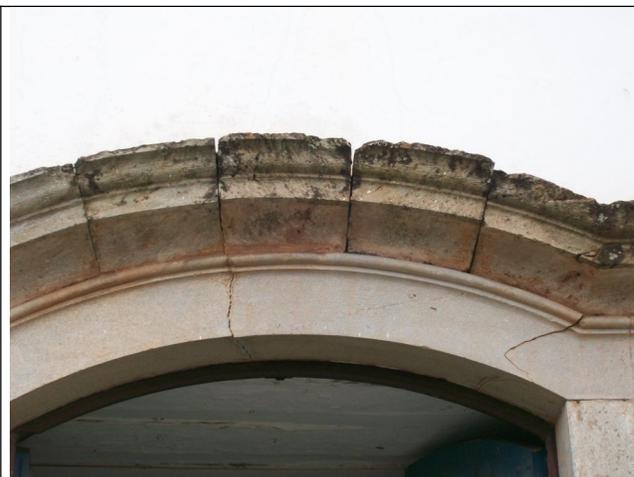
Figura 19 – Enquadramento de pedra da porta da fachada lateral direita.

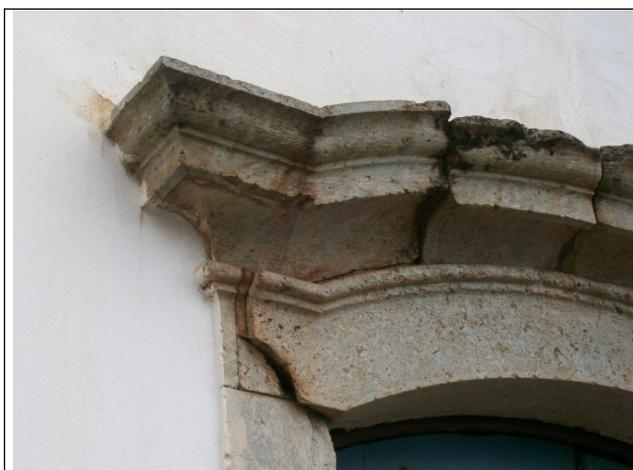
Figura 20 – Detalhe da trinca no enquadramento de pedra da porta lateral esquerda.

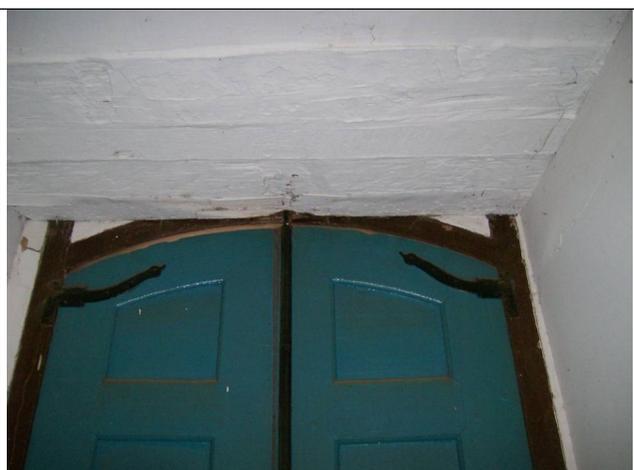
Figura 21 – Vista interna da porta lateral esquerda, que não abre mais devido ao peso do enquadramento de pedra que cedeu.

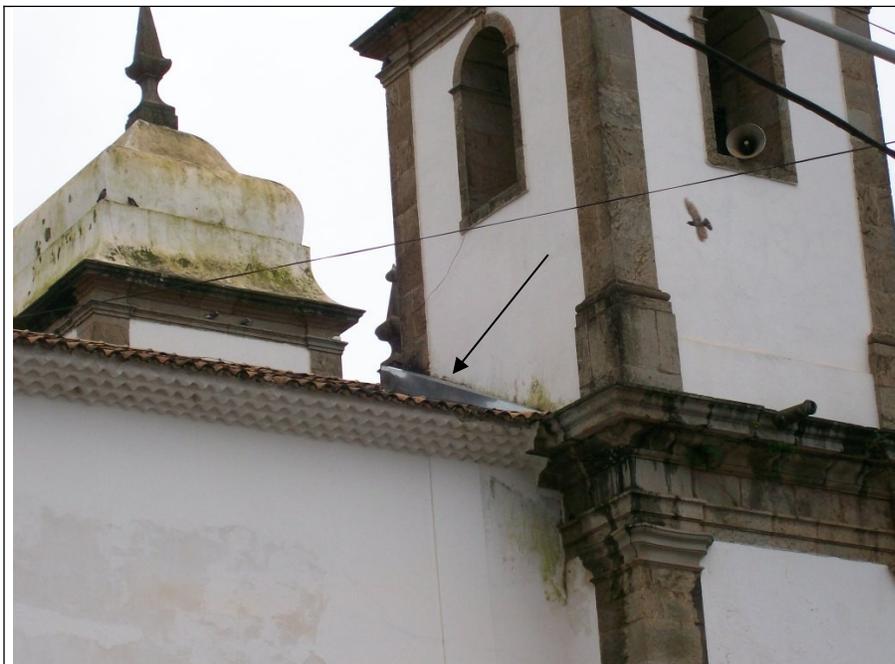
A cobertura do templo recebeu obras de recuperação recentemente, entretanto já apresenta problemas. Há uma grande infiltração na junção da cobertura com a torre lateral esquerda. Neste local há um rufo, que além de aparente não está cumprindo a sua função de isolar a umidade do interior da edificação. Há vários outros pontos de infiltração de água no interior da igreja e algumas imagens foram retiradas para evitar o contato das mesmas com a água. Parte do beiral em beira seveira cedeu recentemente e os entulhos ainda se encontram no local.

Figura 22 – Rufo aparente que não cumpre a função de isolar a umidade do interior do templo.

- Cobertura - Como se sabe, a função do telhado é impedir a entrada das águas pluviais no interior do edifício e lançá-las o mais longe possível das paredes. Se isto não ocorre, inicia-se o processo de deterioração que pode levar o telhado e, conseqüentemente, o próprio edifício ao arruinamento total. Patologias em coberturas devem ser sanadas rapidamente, pois podem gerar vários outros problemas e destruições. Deverá ser feita revisão geral em todo madeiramento, telhas, calhas e rufos, com substituição de peças comprometidas e / ou em mau estado de conservação. O beiral em beira seveira que cedeu deverá ser consertado.

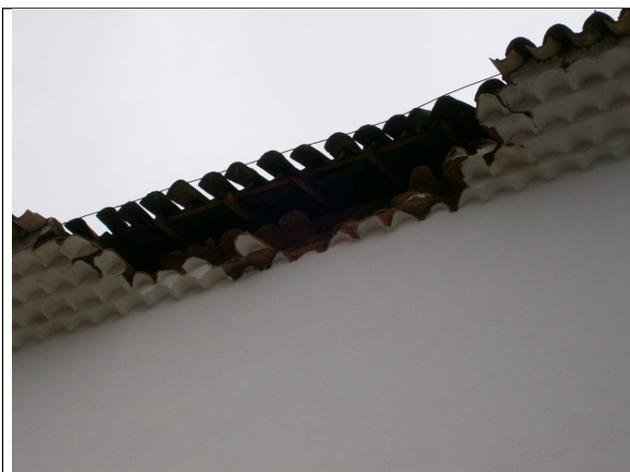
Figura 23 – Beiral em beira seveira que ruiu.

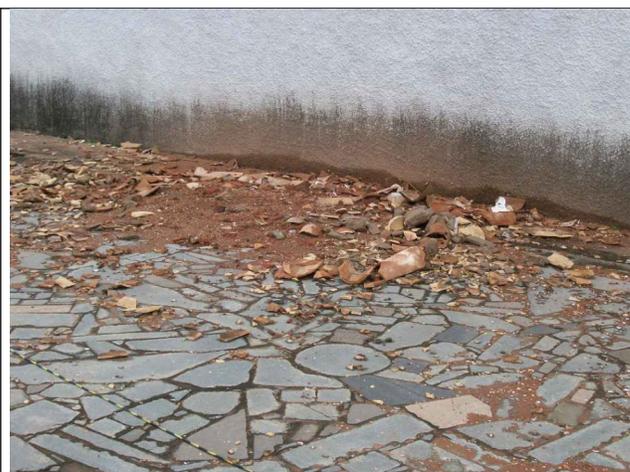
Figura 24 – Entulhos do beiral ainda no local.

- Todo o entulho e o material estocado na tribuna da igreja deverá ser retirado, buscando evitar o sobrepeso e o risco de incêndios.

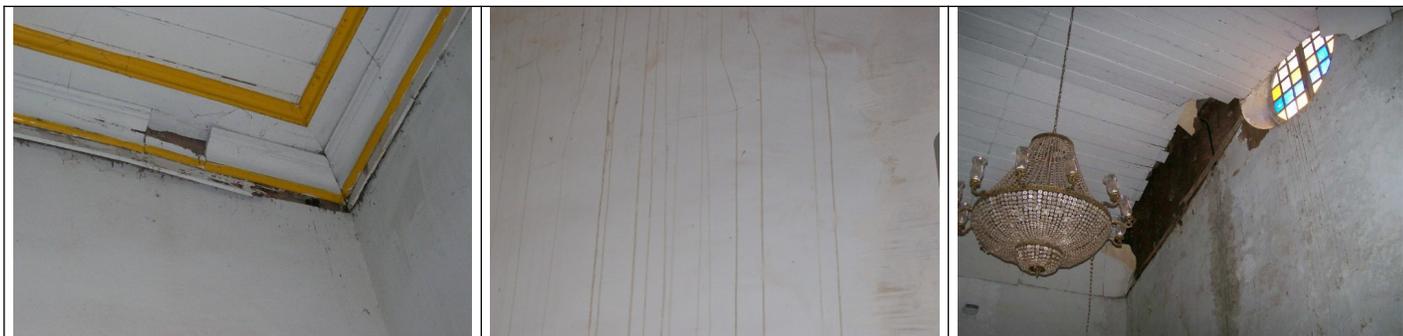
Internamente, pudemos perceber que há vários pontos de infiltração de água. Há locais onde parte do forro cedeu, devido a umidade e outros onde é possível visualizar as marcas d'água.

Figuras 25 a 27 – Infiltrações na área interna da igreja.

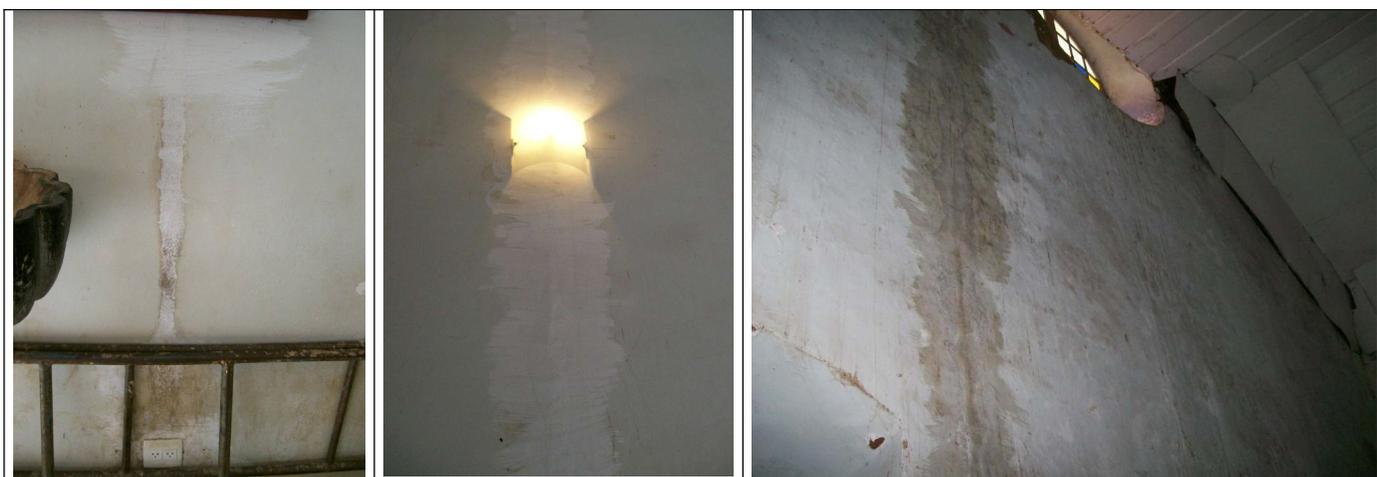
As alvenarias internas também apresentam seus revestimentos com sujidades e trechos com emendas. Foram realizados serviços elétricos na igreja, com instalação de luminárias e caixas de energia, mas não ocorreu pintura após finalizado o serviço, deixando as paredes com “cicatrices”. Além disso, foram instalados equipamentos de prevenção e combate a incêndio, que foram fixados diretamente nas paredes, o que não é recomendado em edificações históricas (princípio da reversibilidade). Há vários trechos com muita sujidades.

Figuras 28 a 30 – “cicatrices” e sujidades nas alvenarias.

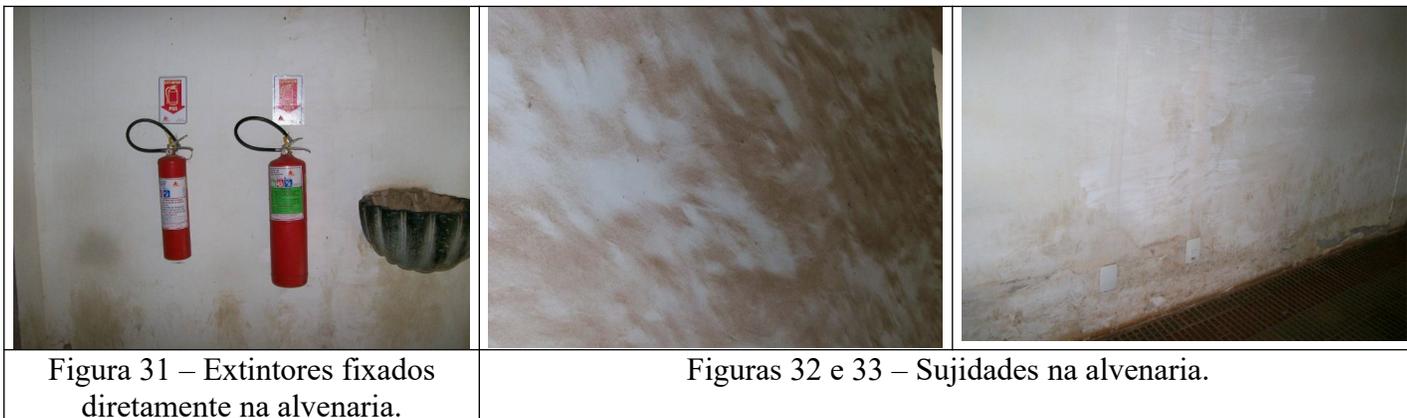
Figura 31 – Extintores fixados diretamente na alvenaria.

Figuras 32 e 33 – Sujidades na alvenaria.

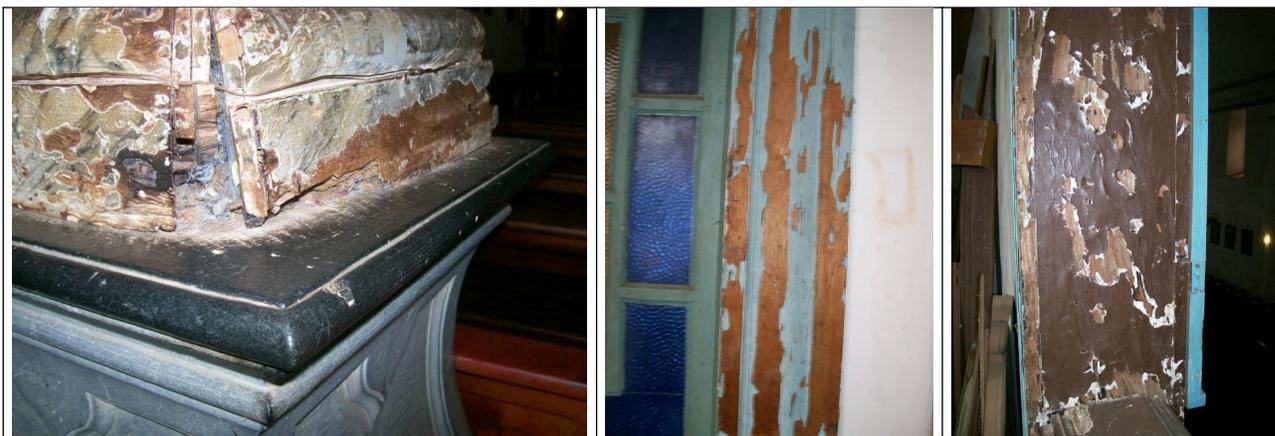
Há vários pontos da igreja com ataque de insetos xilófagos: colunas policromadas junto à porta de acesso principal, esquadrias, forros, pisos e outros elementos decorativos no interior da igreja.

Figuras 34 a 36 – Ataque de insetos xilófagos.

- Deverá ser feita descupinização das madeiras do imóvel (forro, piso, elementos artísticos e decorativos, estruturas, etc) e proteção contra insetos xilófagos. As peças deterioradas deverão ser substituídas;

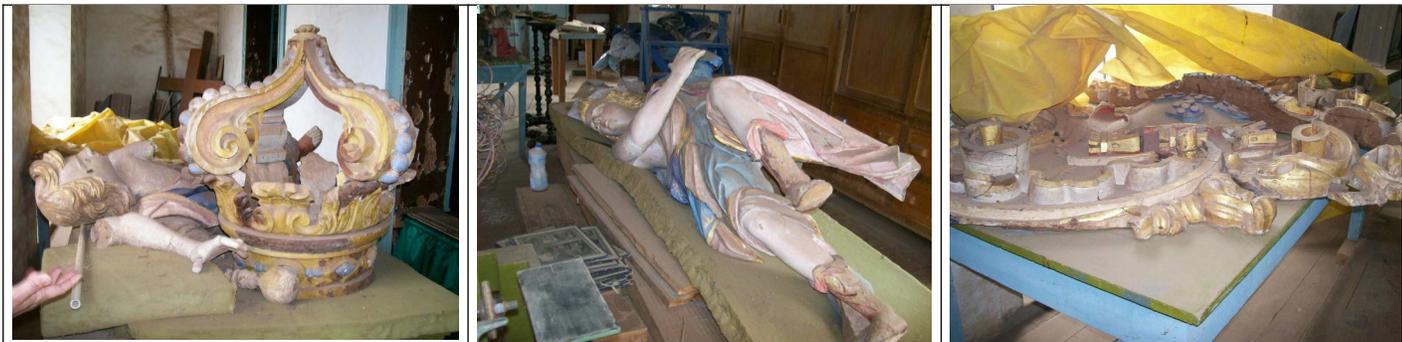
Alguns elementos decorativos foram retirados do arco do cruzeiro (medalhão, coroa e anjo) para serem restaurados. Entretanto, os mesmos se encontram na tribuna, aguardando restauração há mais de 09 anos, segundo informações da zeladora. Além de deixar uma lacuna no arco do cruzeiro, estas obras de arte estão susceptíveis a sofrerem danos maiores, uma vez que se encontram sem nenhuma proteção e junto a vários outros objetos que estão estocados no mesmo local. Há no local várias peças de madeira que podem atrair cupins, uma televisão velha, lustres antigos, material utilizado na restauração, alguns inflamáveis, deixando o local susceptível a incêndios.

Figuras 37 a 39 – Elementos artísticos do arco do cruzeiro estocados na tribuna aguardando restauração.

- Deverá ser finalizada a restauração dos adornos do arco do cruzeiro (anjo, medalhão e coroa) com posterior reintegração da obra para o seu local de origem;

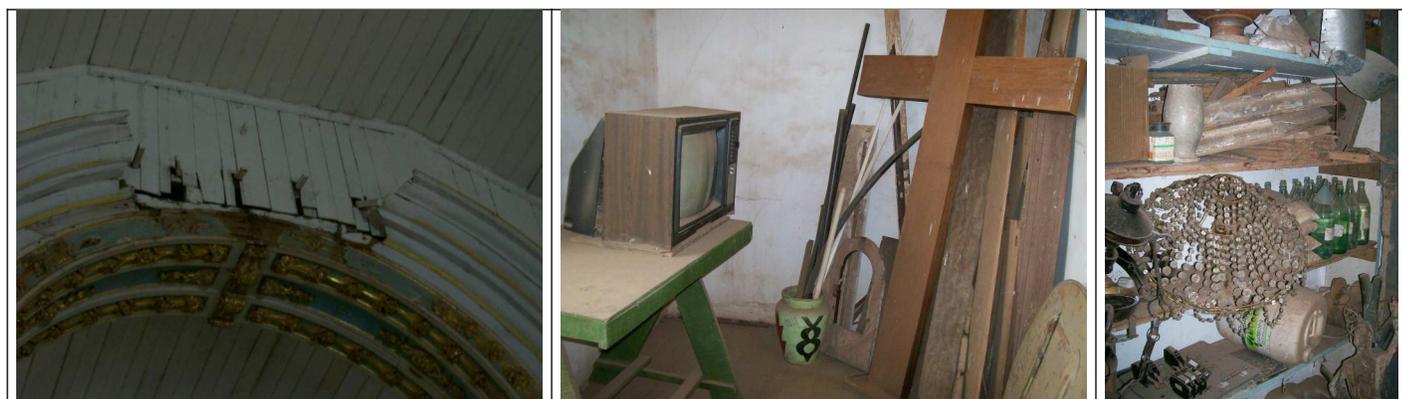
Figura 40 – Lacuna no arco do cruzeiro.

Figuras 41 e 42 – Materiais estocados na tribuna.

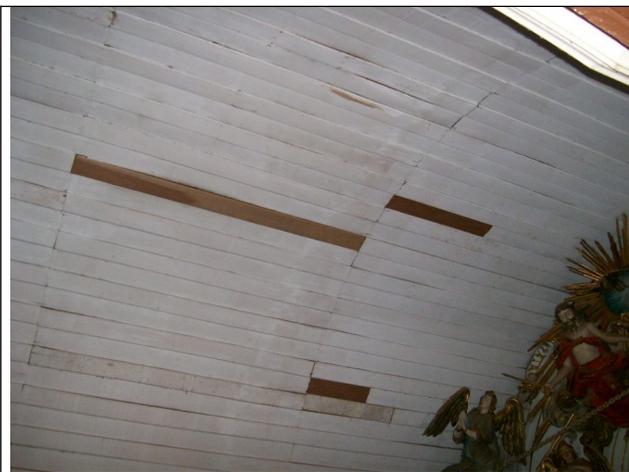
O forro do altar-mór apresenta peças com ataque de insetos xilófagos e algumas peças que foram substituídas, ficando de tonalidade diferente das demais. Os forros da tribuna encontram-se em péssimo estado de conservação, com a maior parte das peças deterioradas. No coro, grande parte do forro se deteriorou devido a umidade e há várias emendas descaracterizantes.

Figura 43 – Forro do altar-mór

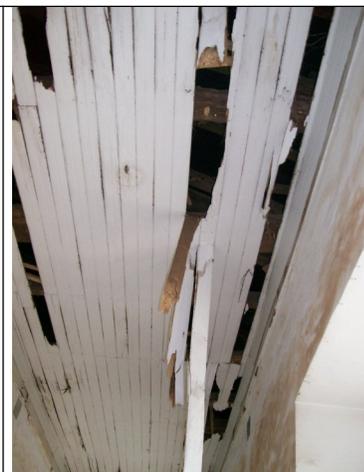
Figura 44 – Forro da tribuna.

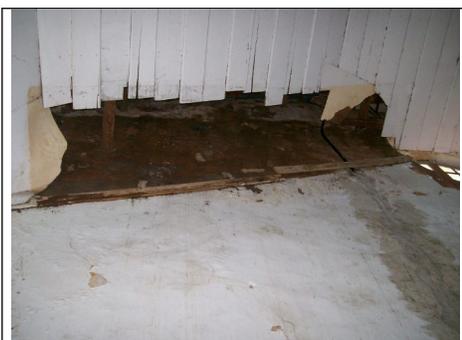
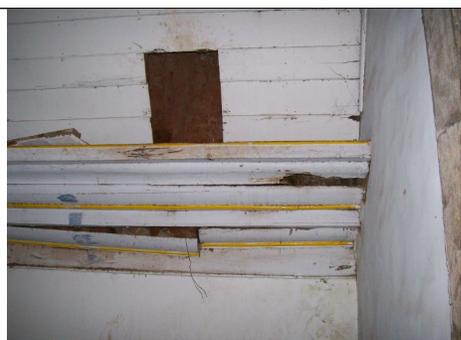
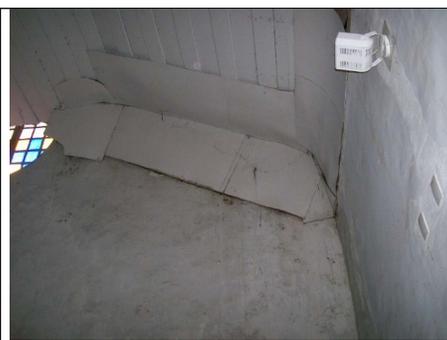
Figuras 45 a 47 – Forro do coro.

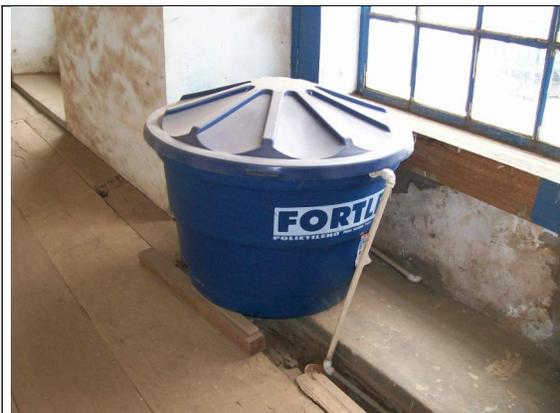
Foram realizadas algumas intervenções no interior da igreja, como a instalação de tanque atrás do altar para facilitar a montagem dos arranjos de flores. Para isto foi necessária a instalação de caixa d'água que foi instalada na tribuna, diretamente sobre o piso de madeira, sem nenhum reforço estrutural e sem nenhuma proteção, ficando completamente aparente e descaracterizando o interior do templo.

Figura 48 – Caixa d'água na tribuna.

- A tubulação hidráulica aparente existente na fachada posterior deverá ser embutida. Deverá ser adotada solução para transferência de local da caixa d'água existente na tribuna de forma a minimizar o impacto visual causado pela mesma, e os possíveis danos ao piso, devido a umidade, e à estrutura, devido ao peso,

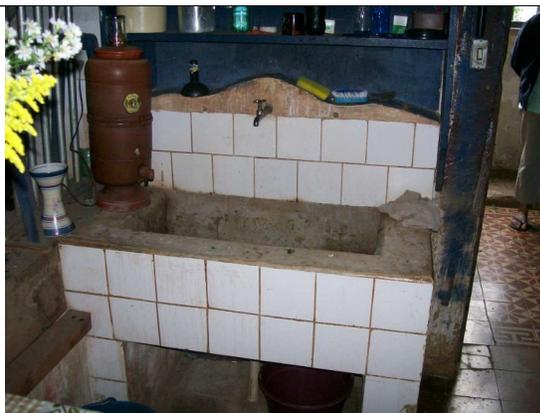
Figura 49 – Tanque atrás do altar.

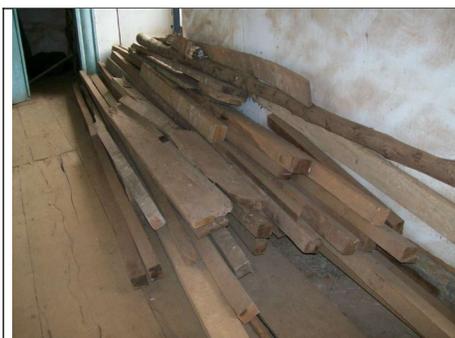
Figura 50 – Piso de madeira da tribuna.

O piso de madeira existente na nave encontra-se em bom estado de conservação. O piso de ladrilhos hidráulicos da nave apresenta-se com algumas (poucas) peças trincadas. O piso de madeira da tribuna, assim como as escadas de madeira internas, encontram-se em regular estado de conservação, com algumas peças com lacunas e ataque de insetos xilófagos. O piso do coro encontra-se em péssimo estado de conservação, apresentando ataque de insetos xilófagos, peças soltas e grandes lacunas.

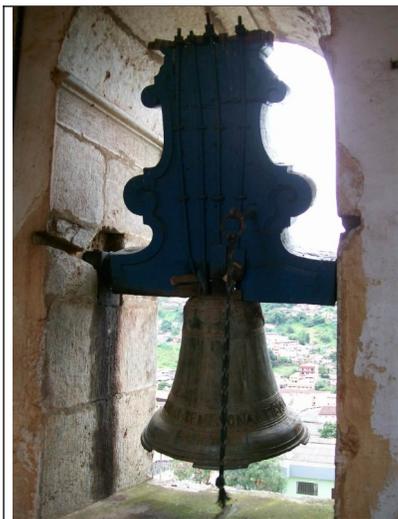
Figura 53 – Sino.

O sino encontra-se com o eixo danificado e a área em volta do mesmo encontra-se muito suja, com muitos dejetos de pássaros.

- Deverá ocorrer recuperação eixo do sino e limpeza constante da área próxima ao mesmo. Se possível, instalar grade metálica removível para evitar a entrada de pássaros;

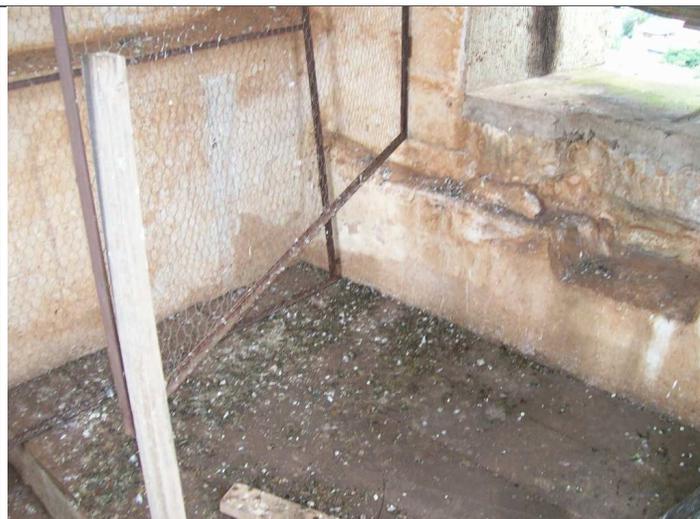
Figura 54 – Sujeira na sineira.

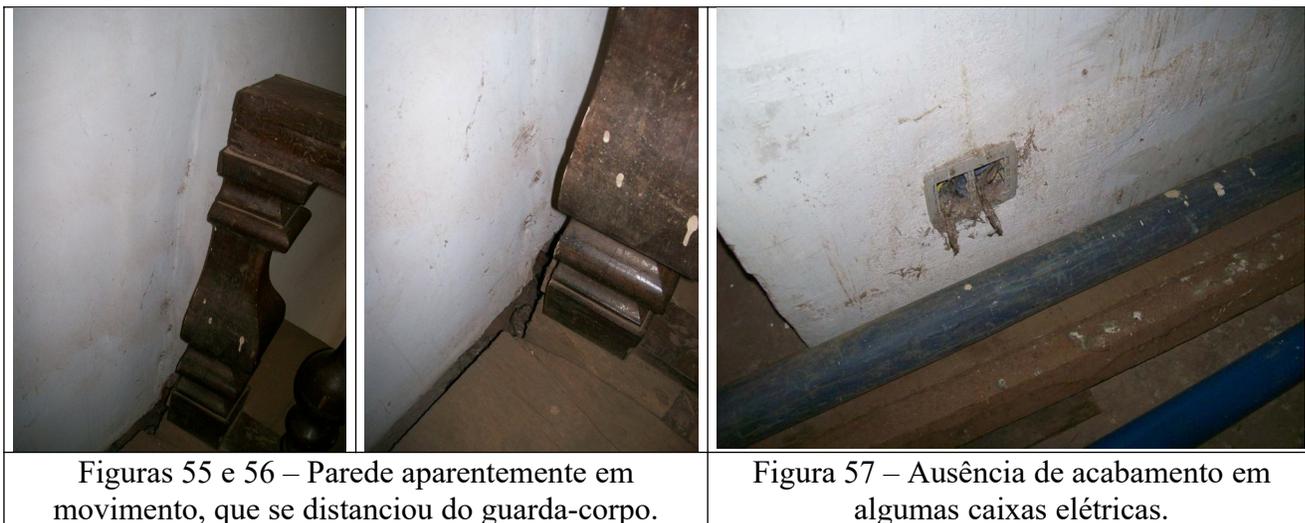
Há indícios de que a parede lateral esquerda da igreja matriz está se movimentando em direção ao lado de fora da igreja. O guarda-corpo de madeira existente no coro, antes encostado na parede, hoje encontra-se uns 7 centímetros afastado desta.

Segundo informações da zeladora, a reforma da parte elétrica foi realizada a aproximadamente 03 anos. Segundo a mesma, a maior parte das tomadas não funciona do lado direito do imóvel. Há várias caixas elétricas sem os acabamentos em locais onde há umidade, expondo o imóvel a riscos de incêndio. Não houve pintura após a execução dos serviços.

Figuras 55 e 56 – Parede aparentemente em movimento, que se distanciou do guarda-corpo.

Figura 57 – Ausência de acabamento em algumas caixas elétricas.

- Quanto aos danos estruturais da Igreja, sugere-se que:
  - Seja avaliado se está ocorrendo realmente a inclinação da parede lateral esquerda. Se verificada a movimentação, realizar o escoramento do bem, utilizando as técnicas adequadas às edificações históricas. Não há perigo iminente de desabamento, mas as escoras reduzem a movimentação que podem estar ocorrendo na edificação,
  - Conhecer e identificar o tipo e a profundidade da fundação e avaliar o estado de conservação dos materiais. Para isto, é necessária a realização de prospecção, para que

- Deverá ser feita uma revisão geral das instalações elétricas;
- Implantação de sistema de segurança e alarme antifurto;
- É desejável que seja instalada iluminação noturna, que além de valorizar o bem cultural, promove maior segurança ao local.
