MINISTÉRIO PÚBLICO DO ESTADO DE MINAS GERAIS Promotoria Estadual de Defesa do Patrimônio Cultural e Turístico

LAUDO DE VISTORIA nº 06/2009

Foi solicitada pela Coordenadoria das Promotorias de Justiça de Defesa do Patrimônio Cultural e Turístico de Minas Gerais a realização de vistoria técnica na Ladeira Histórica do Bom Jesus, localizada no município de Congonhas, com a finalidade de verificar o estado de conservação, danos causados em decorrência das chuvas e sugerir medidas necessárias à reparação dos danos ocorridos.

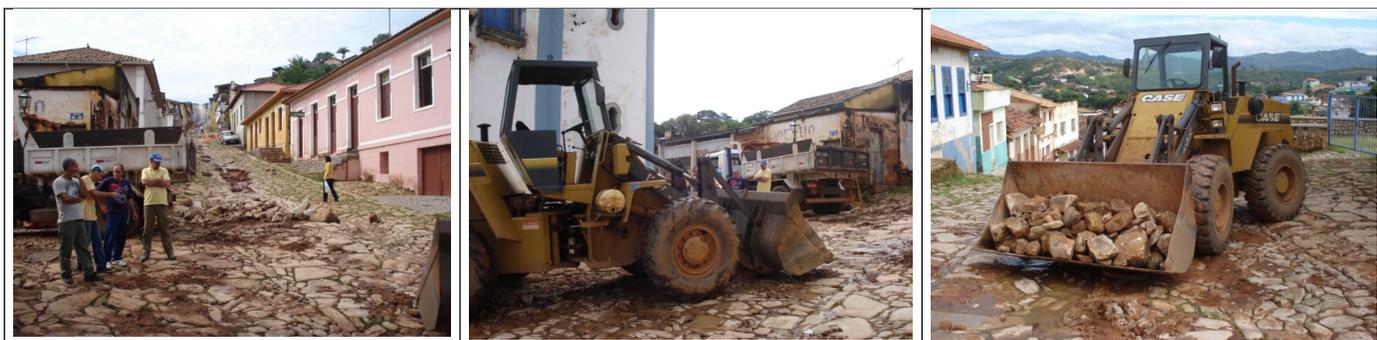
Segundo relatos de alguns moradores da ladeira histórica, antes da realização das obras de revitalização nunca havia ocorrido um dano tão grave à via no período das chuvas. Segundo os mesmos “uma ou outra pedra se soltava” e posteriormente era facilmente recolocada. Os moradores reconhecem que a chuva ocorrida em 31/12/2008 foi mais forte do que comumente ocorre em Congonhas, causando uma enxurrada, que prejudicou não somente a ladeira histórica, mas também muitas casas na circunvizinhança. Os moradores alegam que as obras foram realizadas sem o acompanhamento de pessoal especializado, resultando em um serviço mal feito. Os moradores informam também que no dia 01/01/2009 funcionários da prefeitura de Congonhas estiveram no local retirando as pedras da ladeira histórica utilizando um trator de pá e um caminhão e as pedras foram levadas para um destino incerto.

Figuras 07 a 09 – Imagens fornecidas por morador da cidade de Congonhas feitas no dia 01/01/2009 que retratam o serviço da prefeitura na retirada das pedras.

Deverá ser esclarecido se realmente houve a retirada de pedras do local pela prefeitura municipal, com depósito do material em local distinto do original, conforme alegado pelos moradores locais e conforme fotografias fornecidas pelos mesmos. Caso seja confirmada esta afirmação, as pedras deverão ser reconduzidas ao seu local de origem, ou seja, a ladeira histórica Bom Jesus.

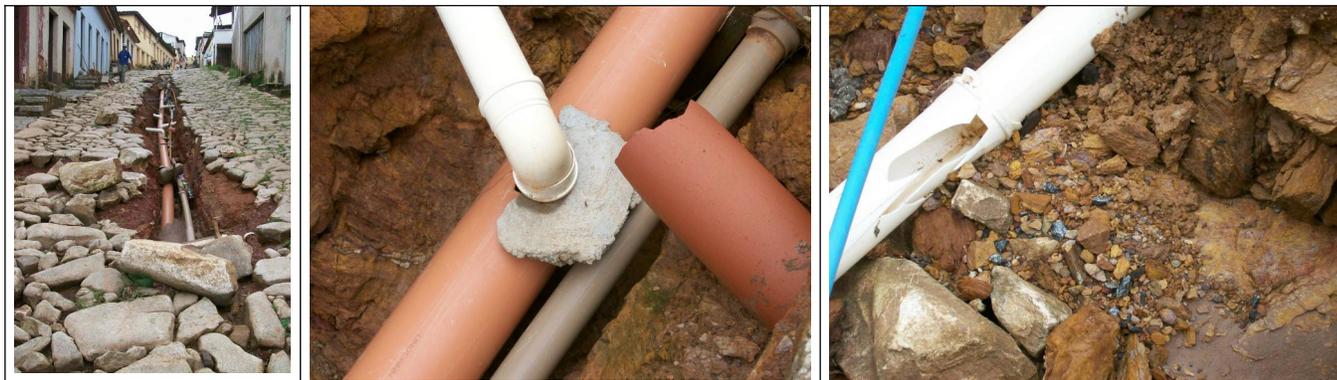
As lacunas formadas na via deixaram à mostra a tubulação instalada recentemente. Pode-se verificar que parte desta tubulação encontra-se danificada, necessitando de reparos antes da recomposição da via.

Figuras 15 a 17 – Tubulação danificada.

- Correção dos danos e verificação da estabilidade das construções lindeiras à ladeira histórica, buscando soluções para os problemas apresentados;
- Correção dos danos causados às tubulações e instalações executados sob a via, utilizando técnicas adequadas e de acordo com as normas da ABNT, de forma que sejam definitivos, evitando constantes manutenções;

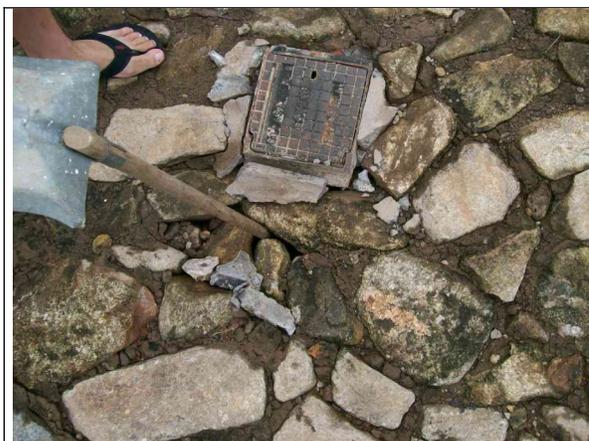
Percebe-se que em alguns trechos há “vazios” por baixo das pedras, causados pela ausência de sub-base, provavelmente carregada pelas águas da chuva devido a má compactação do terreno antes da colocação das pedras. É possível inserir cabos de vassouras nestes espaços vazios.

Figura 18 – Vazio sob as pedras.

- Utilizar na sub-base e base material compatível e aderente à pavimentação histórica de pedras;
- Realizar correta compactação da base, sub-base e pavimentação de pedras;

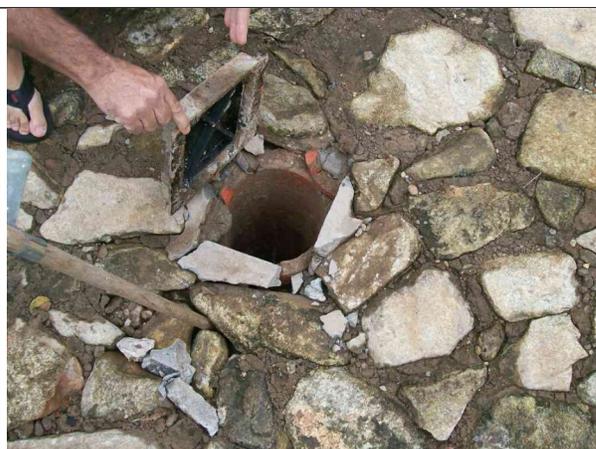
Há várias caixas soltas e outras entupidas pela lama.

Figura 19 – Caixa solta

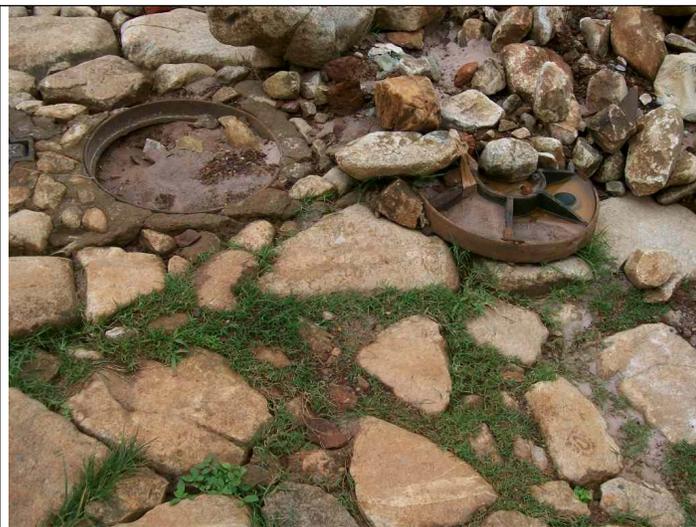
Figura 20 – Caixa entupida pela lama.

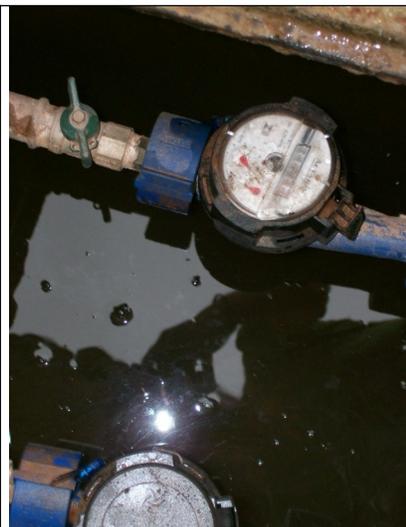
Em alguns locais há acúmulo de água das chuvas na caixa aos medidores ocasionado pela ausência de um sistema de drenagem de águas pluviais eficiente na via.

Figura 21 – Acúmulo de água pluvial.

- É possível que, devido a falta de um sistema adequado de drenagem de água, tenha ocorrido carregamento de material na base da via, gerando os problemas apresentados, por isto deverá ser elaborado e executado um projeto adequado de drenagem de água pluvial;

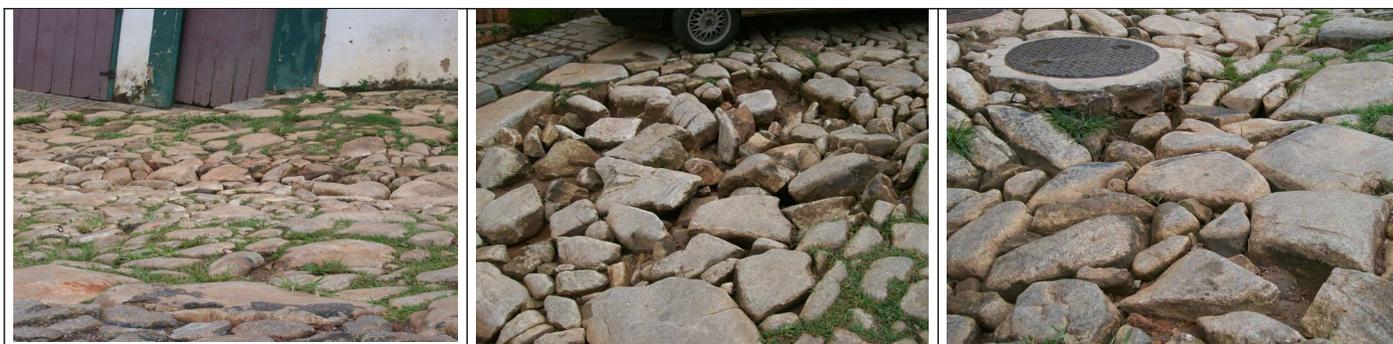
Em vários trechos houve desnivelamento da via, provavelmente causado devido a má compactação do terreno.

Figuras 22 a 24 – Desnivelamento da via.

- Correção dos desnivelamentos;
- Realizar o assentamento das pedras conforme era feito antigamente buscando ao máximo o estado original da via, utilizando, além do conhecimento técnico,

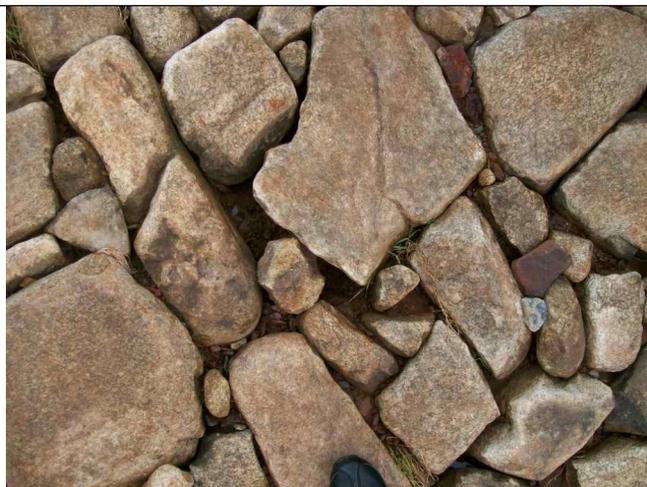
Na data da vistoria alguns funcionários da prefeitura estavam no local realizando a compactação do solo para posteriormente colocação das pedras. A terra que estava sendo utilizada para realização deste serviço era uma mistura de terra com rejeito de minério e cimento, material especificado pelo programa Monumenta, segundo o engenheiro Ronaldo José Silva de Lourdes, coordenador do Programa Monumenta em Congonhas. **Não havia no local nenhum engenheiro responsável técnico pela obra.** Há trechos onde não houve o “rejuntaimento” das pedras com vegetação, necessário para fixar melhor as pedras na via, evitando que as mesmas se soltassem. Acredita-se que estes fatores tenham colaborado com a infiltração de água no solo, carreamento da sub-base e posterior soltura das pedras.

Figura 25 – Falta de rejuntamento das pedras.

- Proceder ao rejuntamento das pedras com vegetação.
- É recomendável que, sempre quando ocorrem obras no subsolo, sejam feitas pesquisas arqueológicas no local. Caso não tenham ocorrido, sugere-se que sejam realizadas e que ocorra treinamento do pessoal envolvido na obra para identificação dos vestígios.

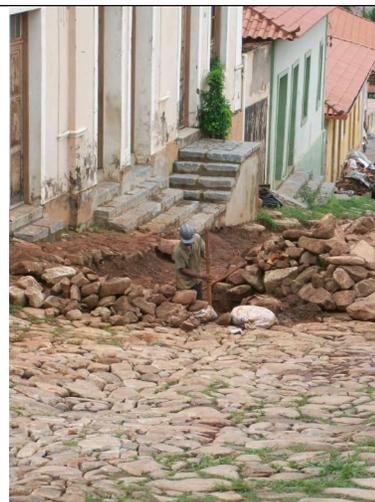
Figura 26 – Compactação da sub-base com material inadequado.

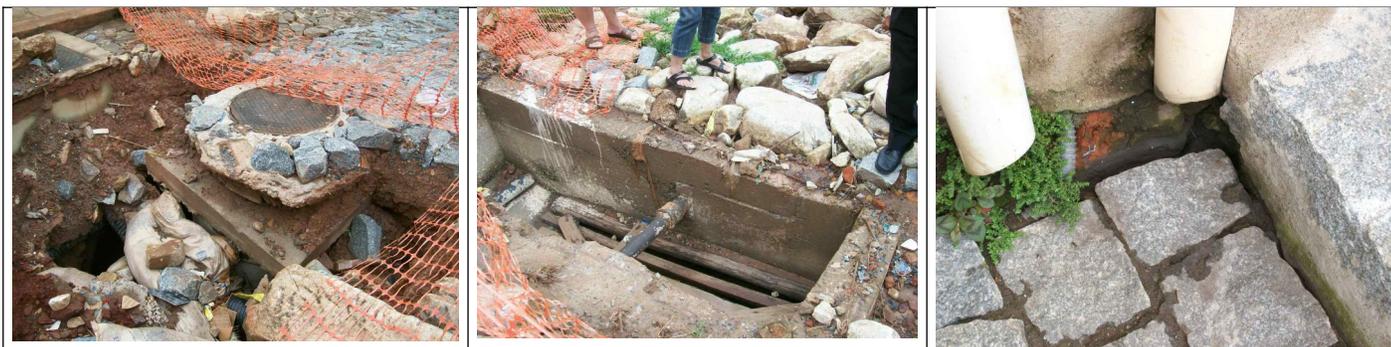
Não foi verificada no local a existência de um sistema de drenagem de água pluvial eficiente. Há locais onde há um grande vazio sob a via. Em outros trechos há descontinuidade no sistema em alguns trechos onde a tubulação lança a água no solo, junto à base das edificações, causando danos às mesmas, pois estas são antigas, construídas com uma técnica rudimentar não resistente à umidade. Isto tem causado danos às edificações lindeiras à via, como aparecimento de trincas, presença de umidade, aparecimento de trincas nos pisos e deslizamento de terrenos.

Figuras 27 a 29 – Falta de sistema eficiente de drenagem de água pluvial.

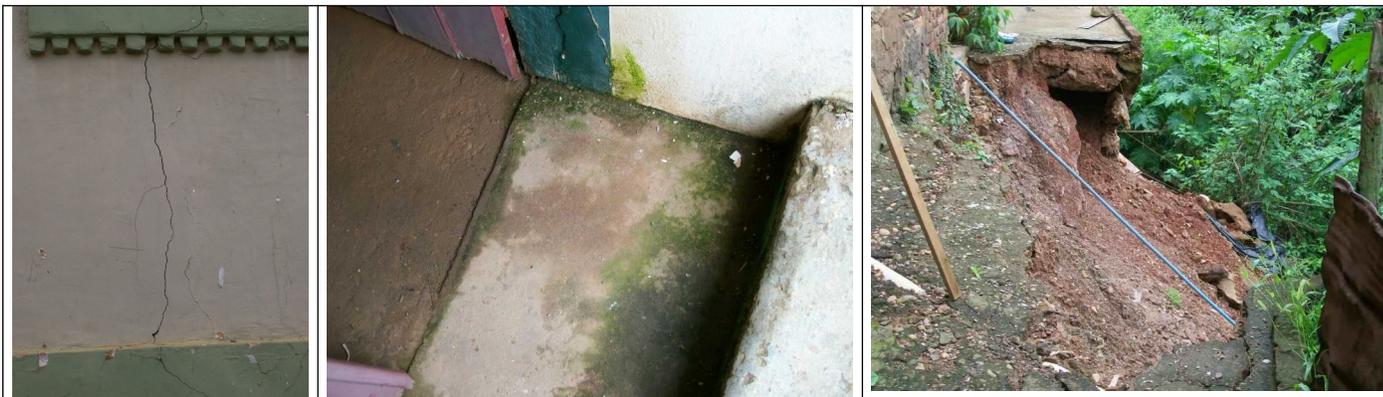
Figuras 30 a 32 – Danos em imóveis lindeiros à via.

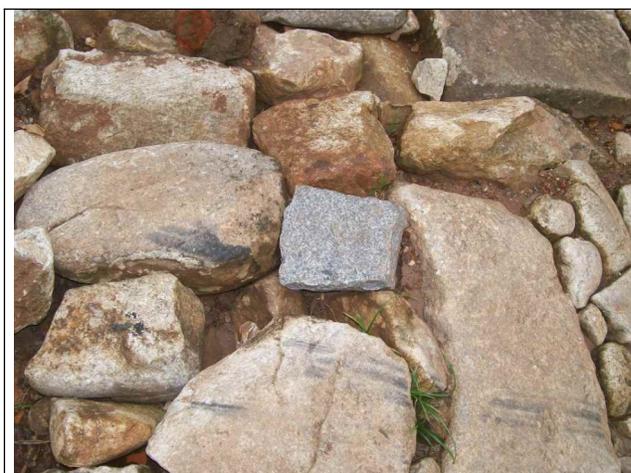
Além de todos os fatos narrados acima, ainda pudemos verificar no local alguns problemas nos serviços executados. Há lâmpíões de iluminação que permanecem ligados durante todo o dia e outros que nunca se acenderam, sendo necessária uma revisão em todo sistema de iluminação pública. Na pavimentação da via, há trechos em que foram utilizados os paralelepípedos da calçada no leito da via, juntamente com a pedra antiga, colaborando com a descaracterização do local. Em alguns locais foi verificado que houve o rejuntamento das pedras com cimento, diferentemente da configuração original, que era feito de vegetação rasteira. Além disso, há trechos das calçadas novas com acabamento muito grosseiro.

Figura 33 – Paralelepípedo junto com calçamento antigo.

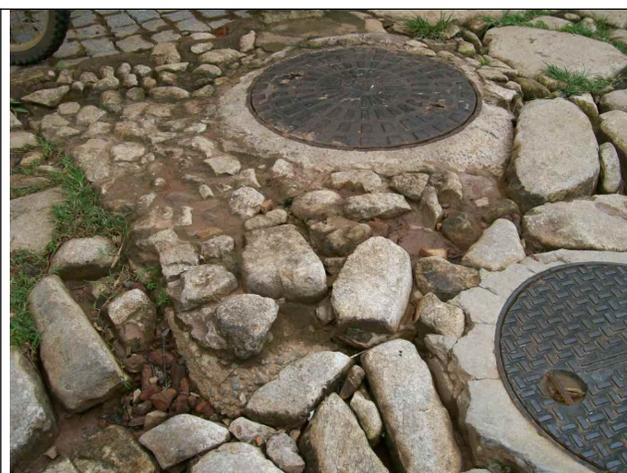
Figura 34 – Rejuntamento de pedras com cimento.

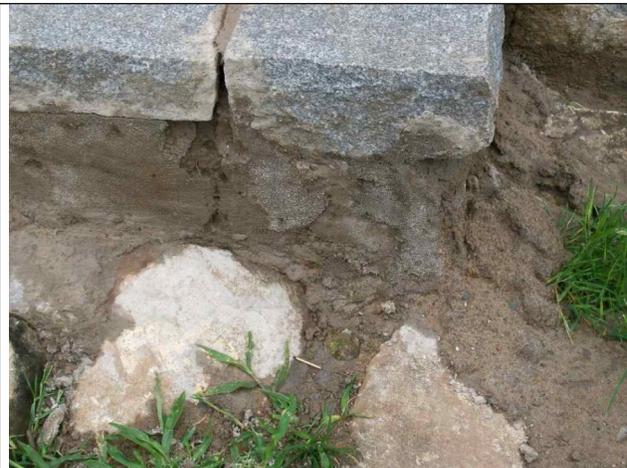
Figura 35 – Acabamento grosseiro.

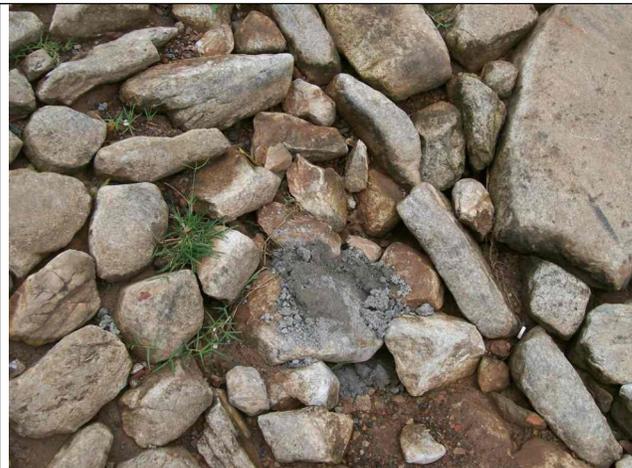
Figura 36 – Cimento entre as pedras mal assentadas.
