MINISTÉRIO PÚBLICO DO ESTADO DE MINAS GERAIS
Promotoria Estadual de Defesa do Patrimônio Cultural e Turístico

DOCUMENTO 14/2008

LAUDO DE VISTORIA E CONSTATAÇÃO DE VALOR CULTURAL

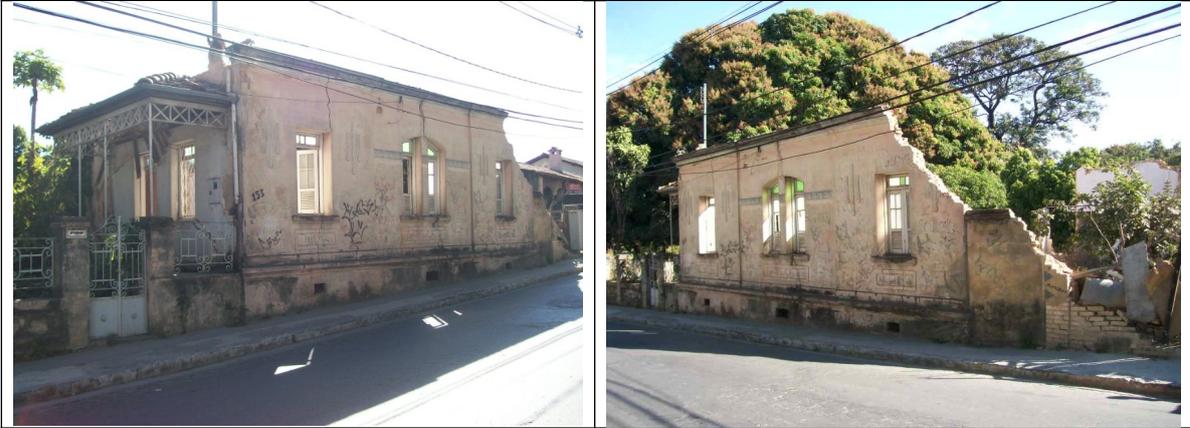
Foram demolidos paredes, piso e telhado da edificação, restando apenas parte da fachada principal e lateral direita, além do alpendre junto a esta. As paredes remanescentes apresentam trincas que demonstram a desestabilização estrutural das mesmas. Devido a falta de telhado os problemas são agravados, pois a edificação fica completamente exposta ao tempo (sol, chuva e vento), havendo uma deterioração mais acelerada do imóvel.

Figuras 07 e 08 – Vista das paredes remanescentes e alpendre lateral.

Como medida emergencial é necessário o escoramento das paredes remanescentes, que apresentam risco iminente de ruir. Deverá haver isolamento da área para evitar ações de depredação, vandalismo e furtos de elementos originais. A capina da área no entorno do bem imóvel e a limpeza também são medidas emergenciais, para evitar a proliferação de animais.

É possível a recuperação do imóvel, com a reconstituição das paredes arruinadas e com a estabilização e recuperação das alvenarias remanescentes. A cobertura deverá ser refeita e as esquadrias remanescentes podem ser recuperadas e reaproveitadas. Os elementos originais ainda existentes, como gradis, pisos de ladrilho hidráulico, estrutura da cobertura do alpendre, devem ser recuperados e reutilizados. Acredita-se que parte do piso de madeira original é existente sob os entulhos e, se passível de recuperação, deve ser reaproveitado.

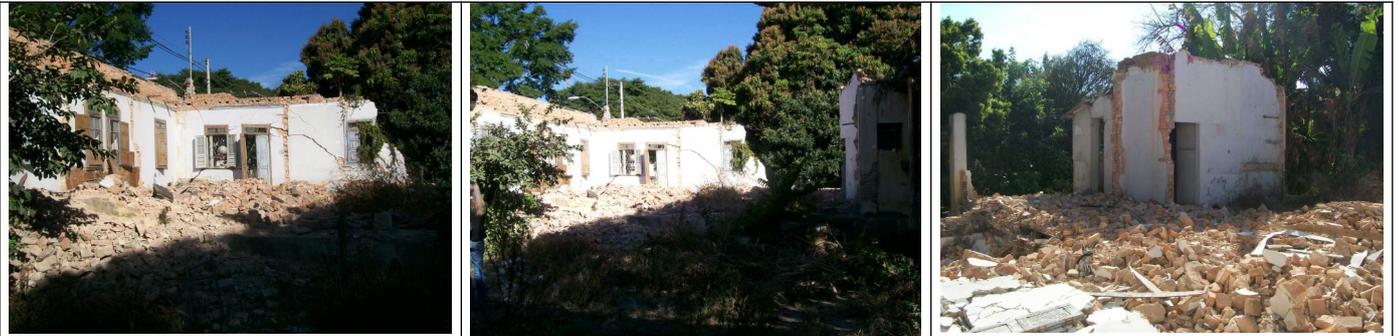
Figuras 09, 10 e 11 – Vista das paredes remanescentes a partir da parte interna do imóvel.

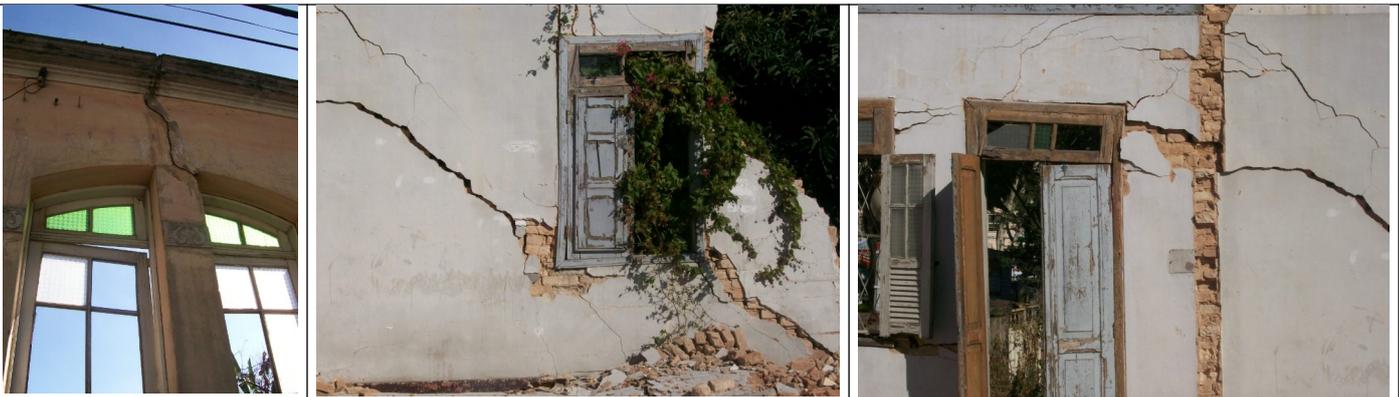
Figuras 12, 13 e 14 - Trincas que sinalizam a desestabilização das paredes.

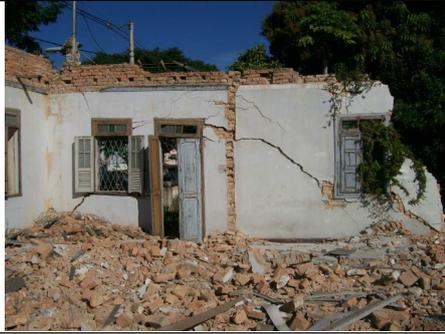
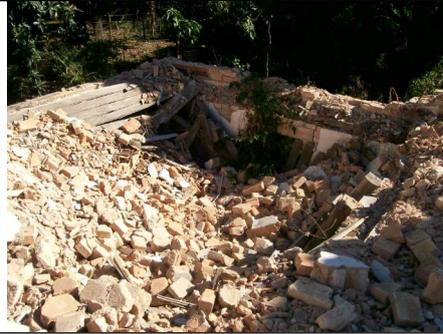
O entulho decorrente da demolição ainda se encontra no local. Há elementos originais junto ao entulho, como por exemplo, várias peças de ladrilhos hidráulicos, que podem ser utilizados na restauração do imóvel. Para isto, é necessário que o imóvel seja isolado, para evitar a ação de vândalos e furto de materiais. Hoje o imóvel encontra-se totalmente vulnerável a estas ações, pois é possível acessar o interior do imóvel através do portão existente na lateral direita que se encontra aberto, e através dos muros, que são baixos.

Figuras 15 e 16 – Entulho.

É importante lembrar que na limpeza do imóvel deverão ser separados os elementos originais existentes junto ao entulho passíveis de serem reaproveitados na restauração do imóvel.

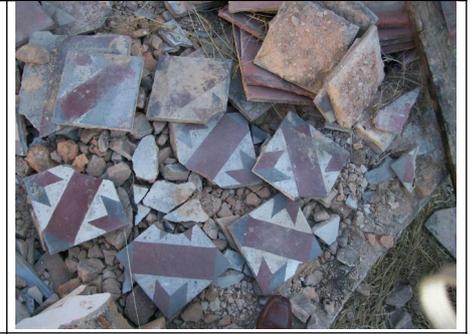
Figura 17 – Ladrilhos hidráulicos.

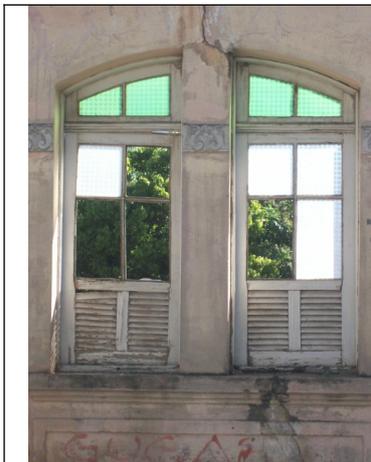
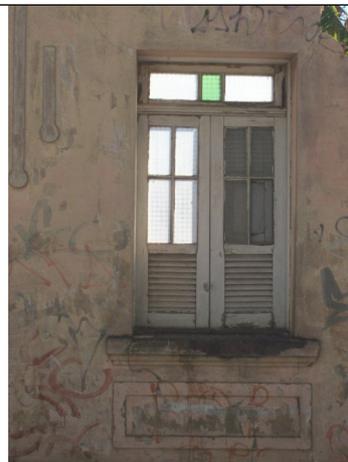
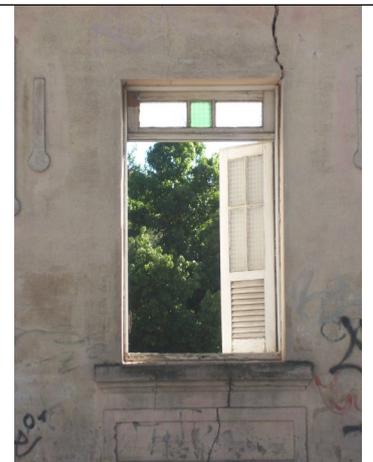
A maior parte das esquadrias não existe mais. As remanescentes estão expostas às intempéries e à ação de vandalismo. Algumas estão empenadas, com vidros quebrados e com a madeira deteriorada devido a umidade.

Figuras 18, 19 e 20 – Esquadrias remanescentes da fachada principal, em bom estado de conservação.

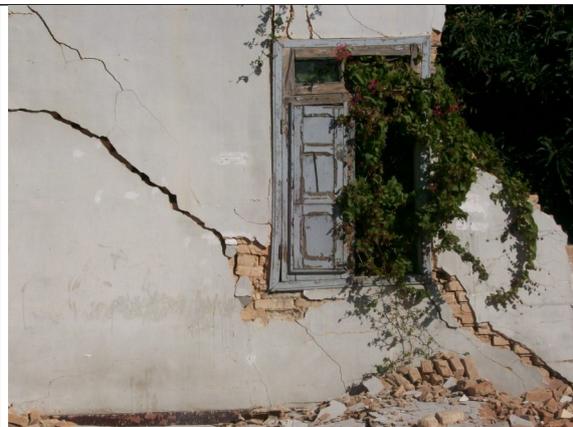
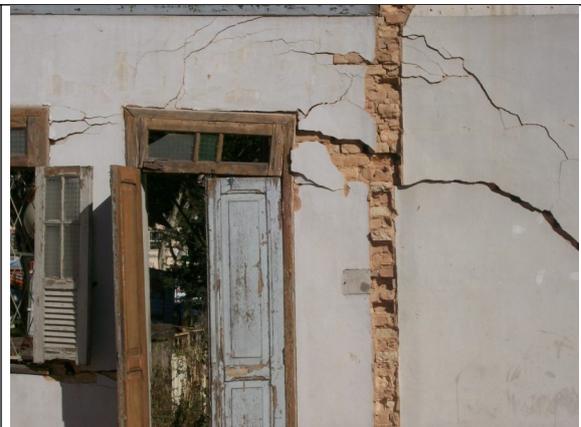
Figuras 21 e 22 – Esquadrias deterioradas.

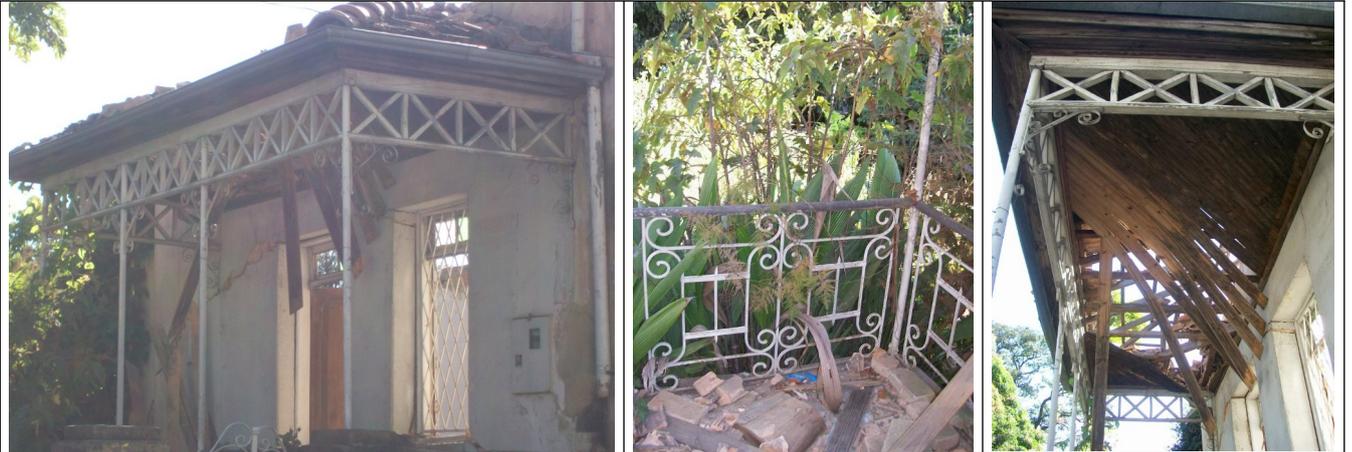
O alpendre lateral apresenta afundamento do piso de ladrilho hidráulico, com trincas e presença de plantas invasoras. A estrutura metálica e a treliça de madeira que sustentam o telhado encontram-se conservadas, o mesmo ocorrendo com o gradil, mas apresentam descolamento do revestimento pictórico e das sujidades. A cobertura apresenta destelhamento e o forro de lambris de madeira está deteriorado, devido à umidade.

Figuras 23, 24 e 25 – Alpendre.

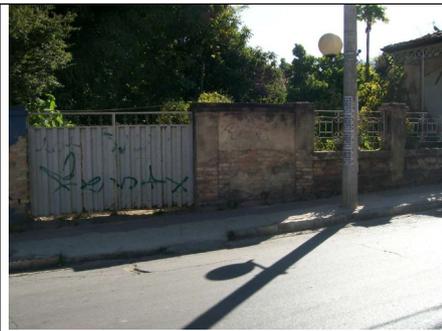
Há descolamento do reboco do muro frontal, deixando os tijolos aparentes, expostos à umidade, o que colabora com a degradação do imóvel. Há várias pichações, sujidades, plantas invasoras e sinais e umidade nos muros, portões e alvenarias remanescentes.

Figura 26 – Descolamento do reboco do muro e pichações.

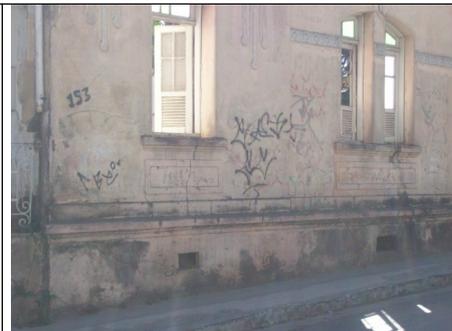
Figura 27 – Pichações, sinais de umidade e sujidades.

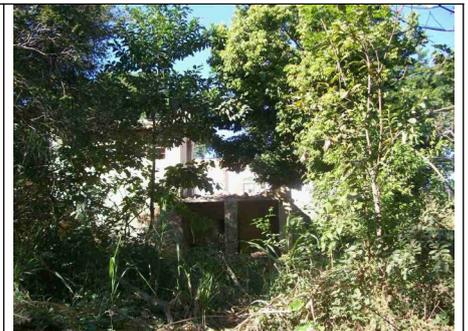
Há acúmulo de mato e entulho, o que favorece a proliferação de animais.

Figura 28 – Mato.
