**Promotoria Estadual de Defesa do Patrimônio Cultural e Turístico**

**LAUDO TÉCNICO nº 15/2015**

Em atendimento ao requerimento da 5ª Promotoria de Justiça da Comarca de Contagem, no dia 16 de abril de 2015 foi realizada vistoria técnica na edificação localizada na Praça Farmacêutico João da Rocha Cunha, número 153 (Largo do Rosário), no município de Contagem, pela analista do Ministério Público, a arquiteta Andréa Lanna Mendes Novais.

Este laudo técnico tem como finalidade avaliar a estabilidade dos elementos remanescentes da referida edificação e a possibilidade de construção de empreendimento no local e, caso não seja possível a recuperação do imóvel, propor medida compensatória a ser imposta ao proprietário.

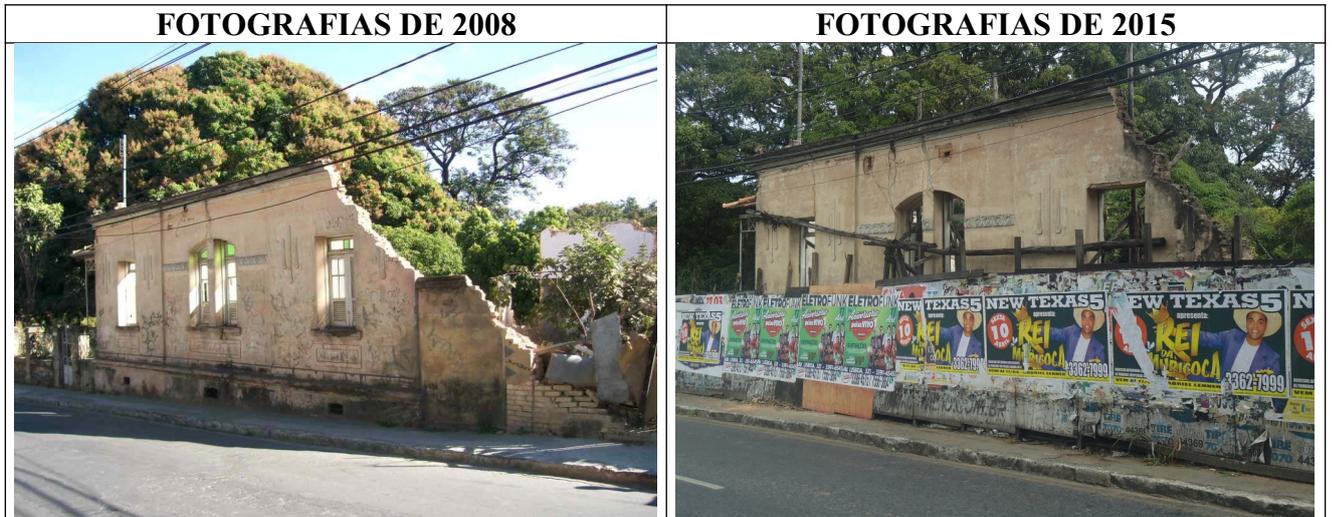
Figuras 06 e 07 - Imagens comparativas da fachada frontal, vista a partir da rua.

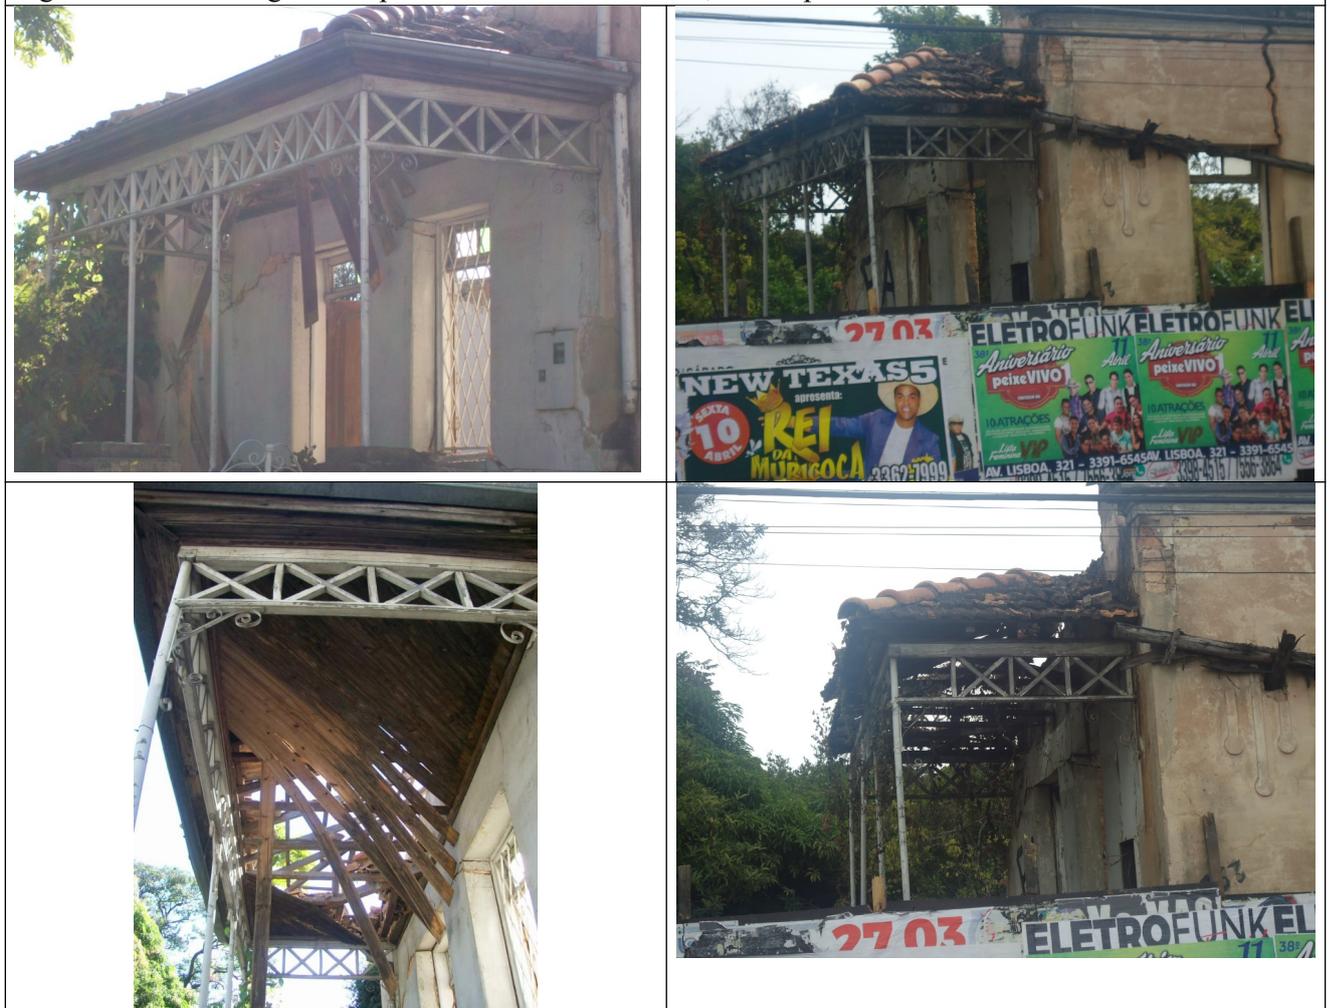
Figuras 08 a 11 - Imagens comparativas do alpendre lateral, visto a partir da rua.

- Reforçar e / ou complementar os travamentos perpendiculares, utilizando a mesma técnica construtiva existente, ou seja, tijolos maciços, utilizando, preferencialmente, os elementos originais ainda existentes entre os entulhos, cujo estado de conservação permita o seu reaproveitamento.
- Costurar as trincas existentes, preservando a técnica construtiva existente e os elementos decorativos.
- Estruturar os vãos existentes com vergas e contra-vergas para prevenir a ocorrência de novas trincas.
- Limpeza do terreno, com separação dos elementos originais, passíveis de aproveitamento.
- Remoção da vegetação existente no alpendre lateral, para evitar a degradação dos materiais.

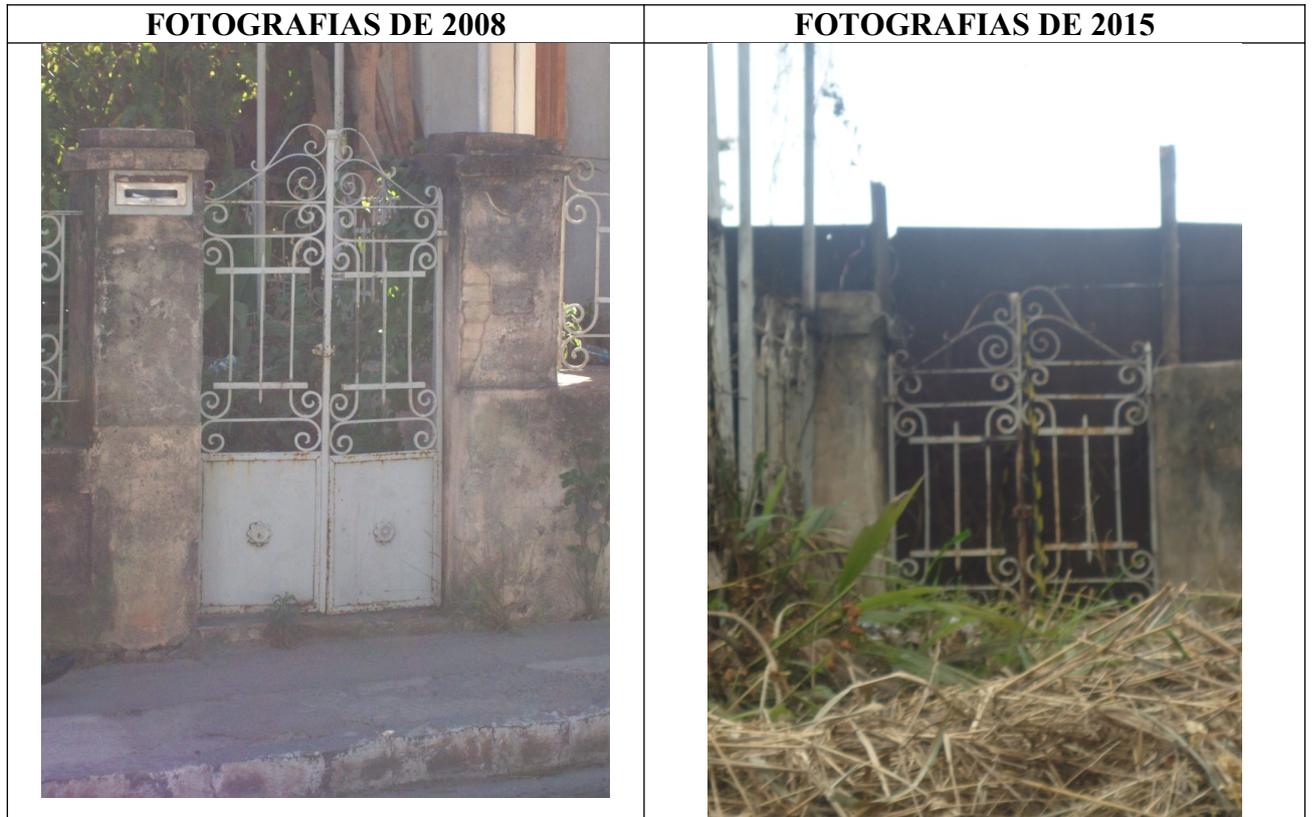
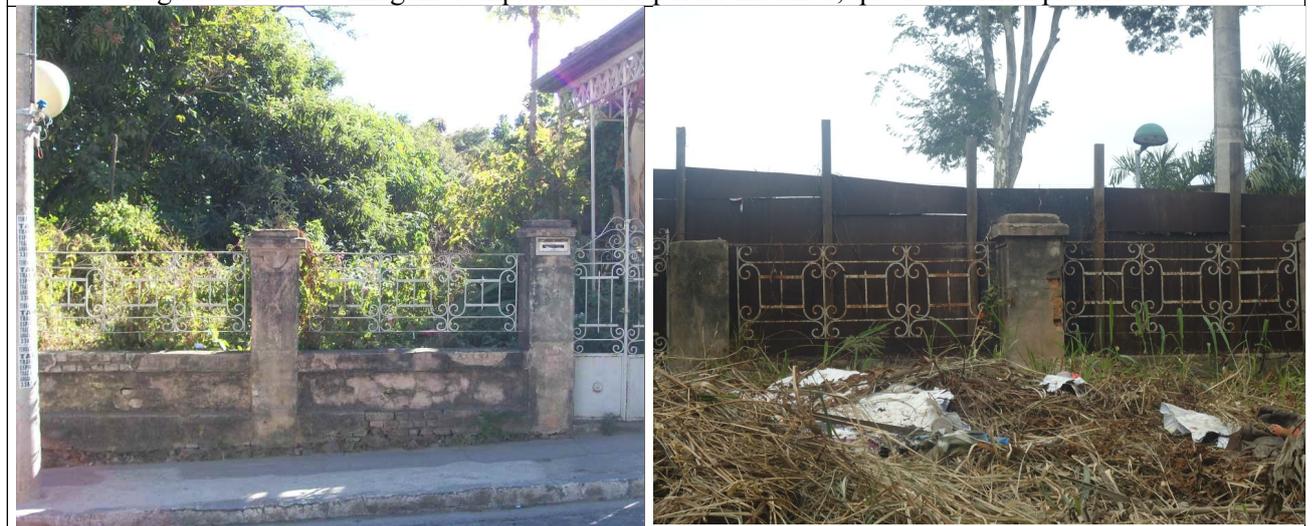
Figuras 12 e 13 – Imagens comparativas do portão metálico, que se encontra preservado.

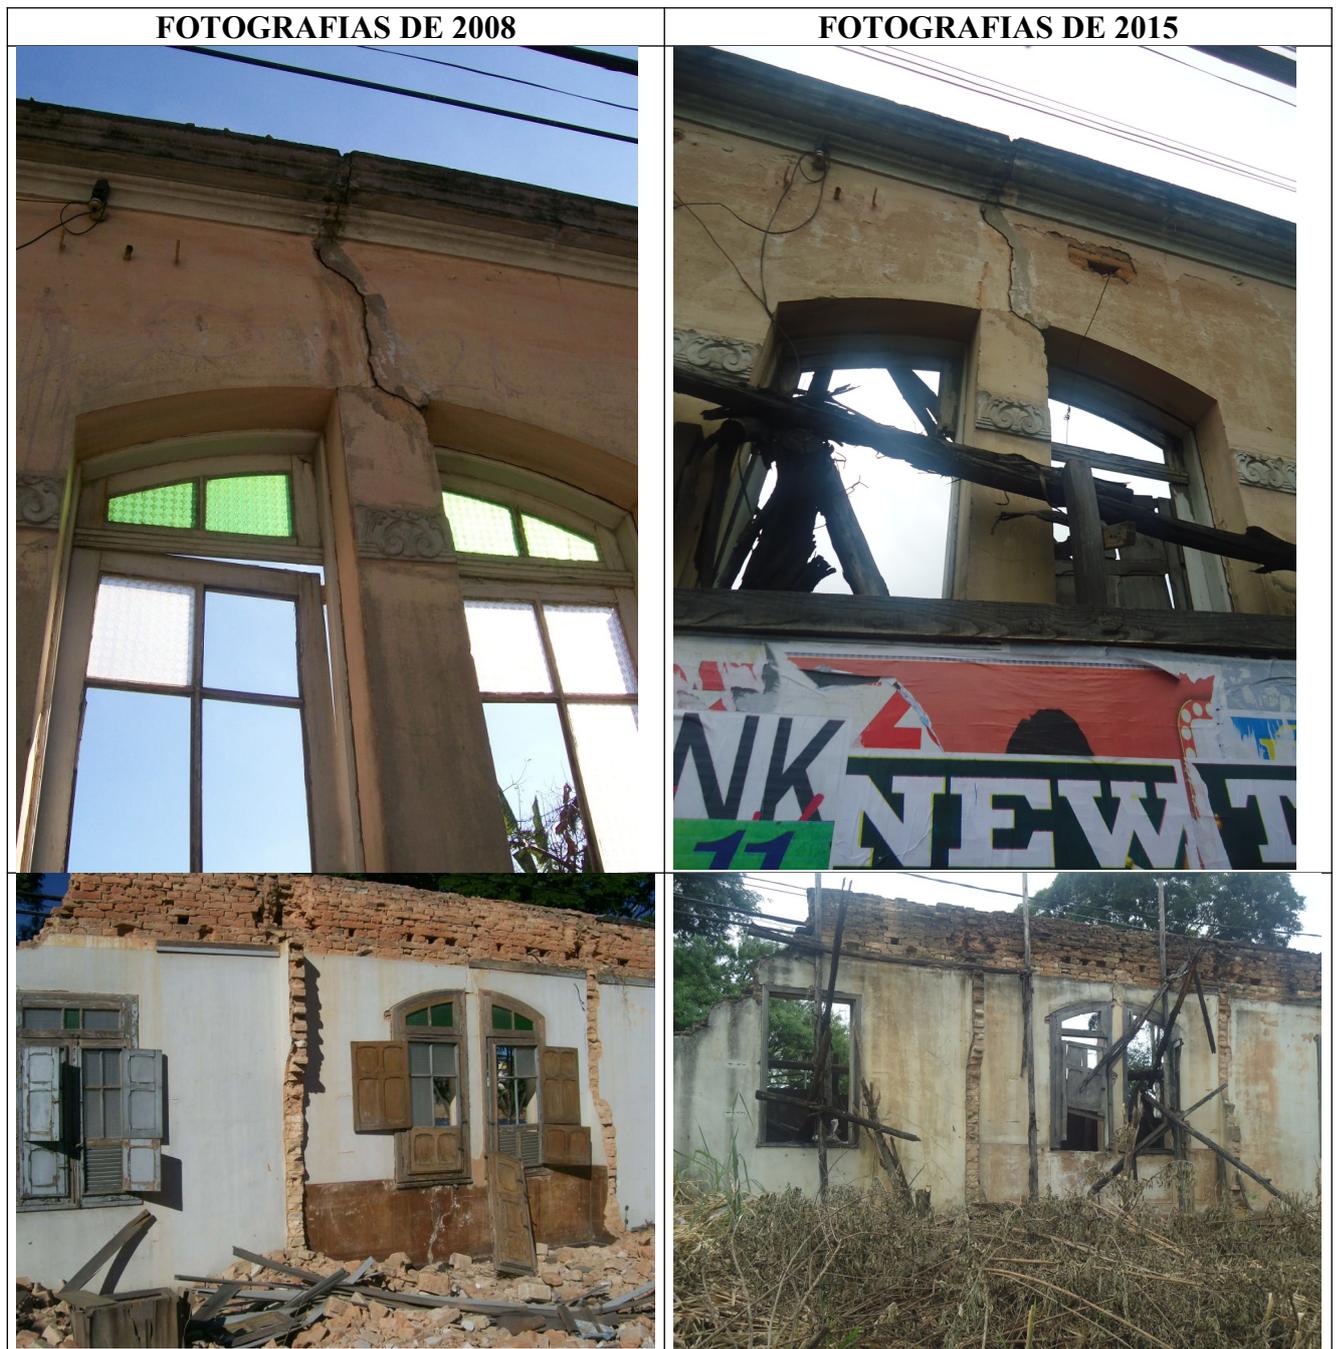
Figuras 14 a 17 – Imagens comparativas do trecho frontal da edificação. Verifica-se que apesar da perda das esquadrias, não houve evolução significativa da trinca existente.

O estado de conservação da fachada frontal é melhor, se comparado com a lateral que, devido à instabilidade, teve um trecho arruinado. Acredita-se que a alvenaria frontal tem se mantido estável devido à existência de pequeno trecho das alvenarias internas perpendiculares à mesma, o que promoveu o travamento e conseqüentemente, a sua preservação. Da mesma forma, o trecho inicial da fachada lateral ainda permanece preservado graças ao travamento desta com o trecho frontal.

Não acreditamos que as fissuras existentes tenham ocorrido em decorrência de recalques de fundação, especialmente na fachada frontal, mas sim resultado da inexistência de travamento entre as alvenarias. O tapume frontal e os entulhos dificultaram a visualização, mas internamente, não se verifica no trecho frontal, a existência de trincas até o solo, características de problemas de fundação. As trincas e fissuras apresentam-se, principalmente junto aos vãos, onde há uma tensão maior, o que favorece a ocorrência destas patologias.

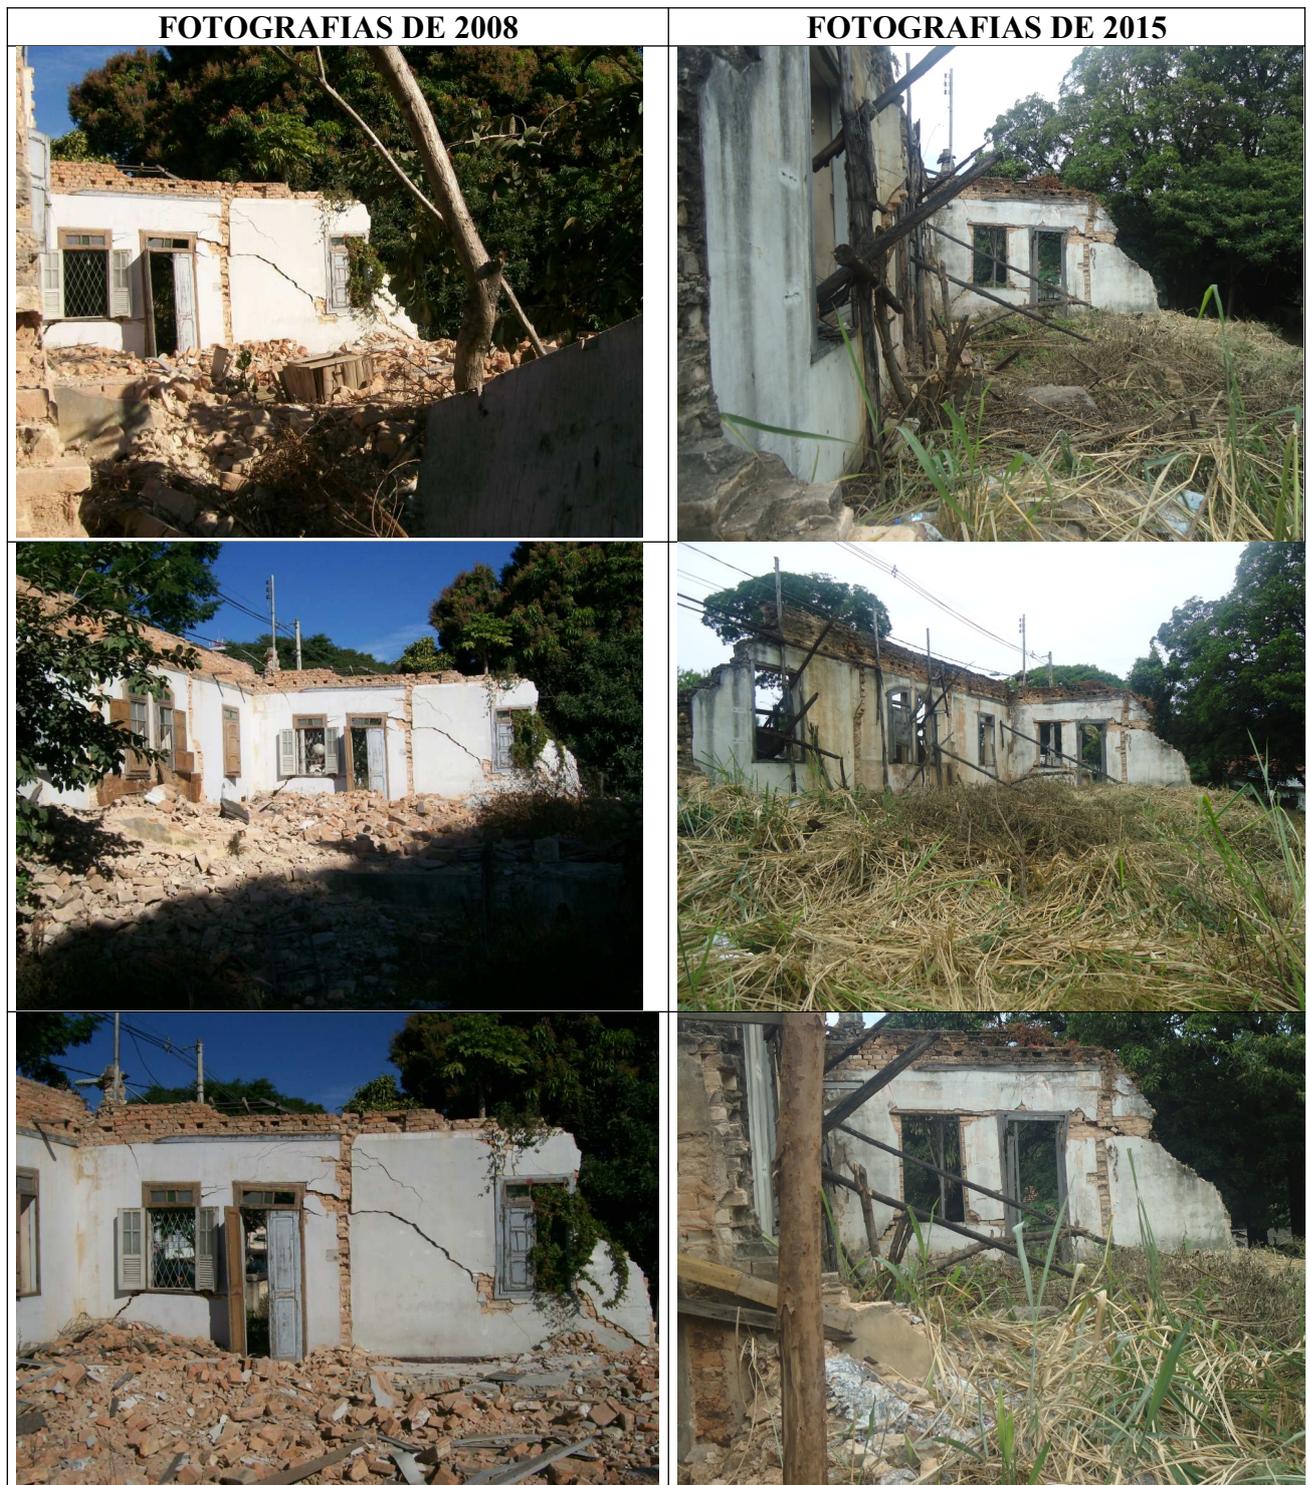
Figuras 18 a 23 – Imagens comparativas da parte interna da edificação. Verifica-se que houve perda das esquadrias e arruinamento de parte do trecho da fachada lateral, que se encontra desestabilizada.

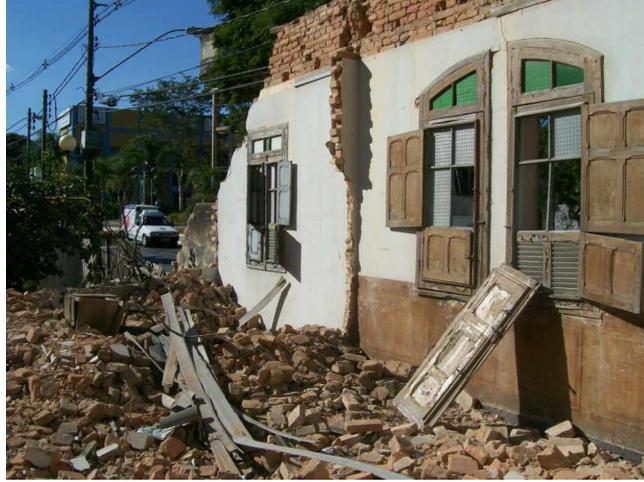
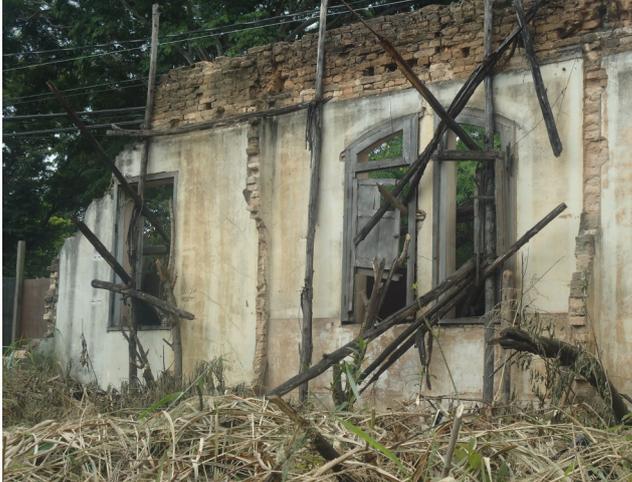
<p>Figuras 24 e 25 – Imagens comparativas do trecho frontal da edificação. Verifica-se que apesar da perda das esquadrias, não houve evolução do processo de degradação.</p>

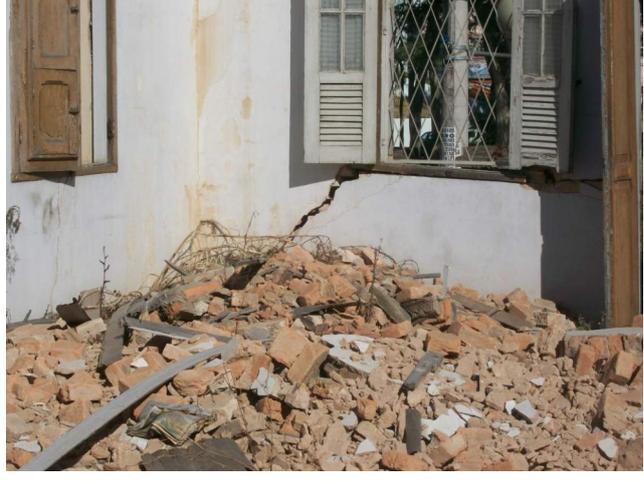
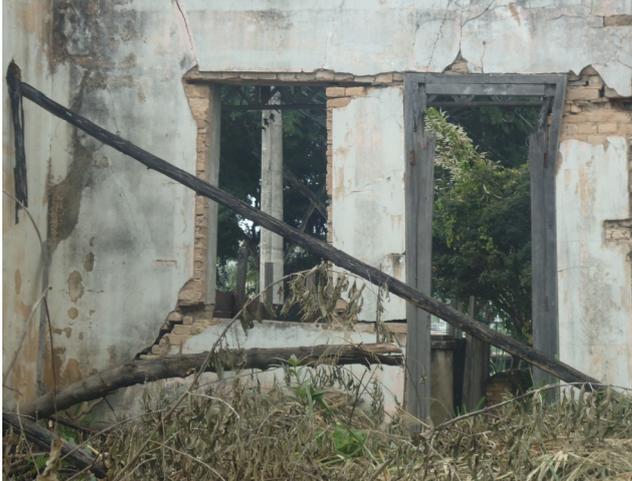
<p>Figuras 26 e 27 – Imagens comparativas da fachada lateral da edificação, que se encontra desestabilizada. Verifica-se que houve perda das esquadrias e avanço da trinca existente.</p>
