NOTA TÉCNICA nº 10/2008

- I. **Objetivo:** Informações sobre a Estação Ferroviária Conselheiro Mata
- II. **Município:** Conselheiro Mata, distrito de Diamantina.
- III. **Descrição Histórica:**

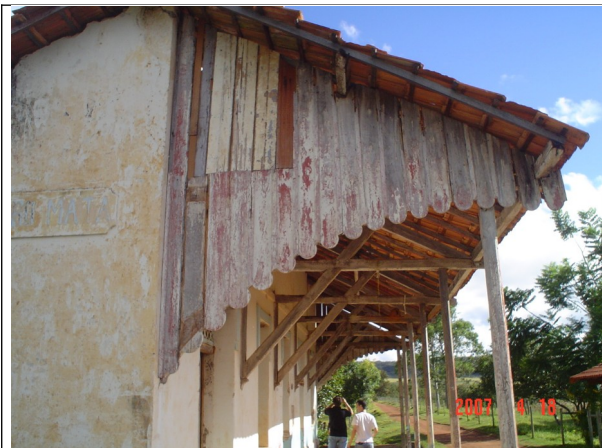
Nas fachadas laterais, no espaço correspondente à estrutura da mão francesa, há proteção com tabuado recortado, estrutura esta que lembra os lambrequins, sendo um elemento que difere esta estação das demais. Além deste elemento decorativo, há detalhe esculpido na madeira junto às mãos francesas que sustentam o telhado.

Figura 13 – Tabuado recortado na fachada lateral.

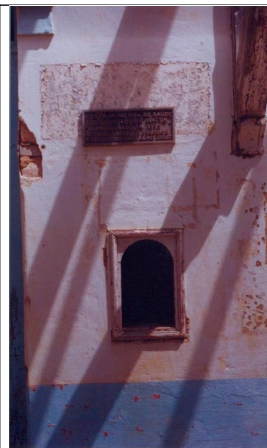
O guichê da bilheteria está preservado. Acima dessa, há uma placa comemorativa à instalação do posto de saúde em 1976. Há, nesta parede, marca deixada por outra placa dali removida, provavelmente pertencente à estação.

Figura 14 – Guichê e placa.

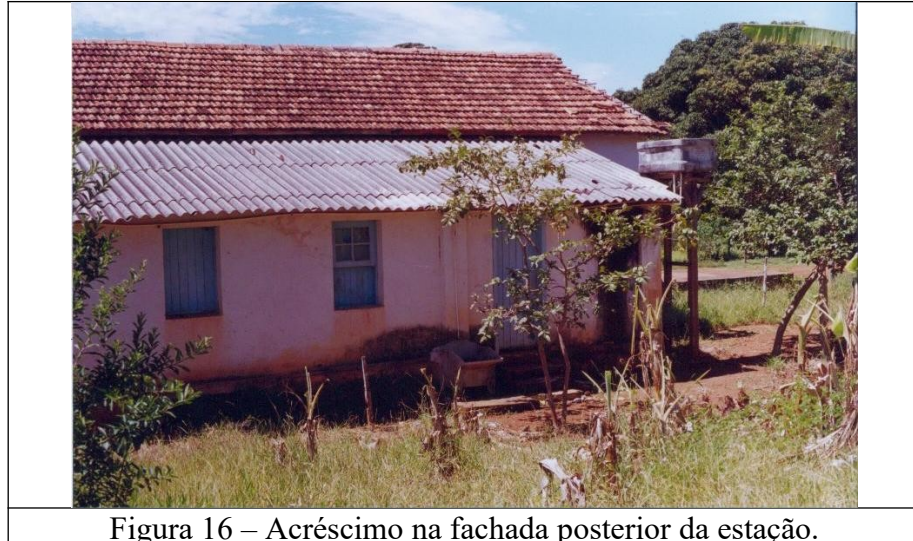
Há acréscimo de construção existente junto à fachada posterior da edificação, com cobertura de telhas de amianto e estrutura de madeira que sustenta a caixa d'água, elementos estes que colaboram com a descaracterização do conjunto. Há relatos que, tanto o prédio da estação quanto a edificação anexa, são utilizados por uma pessoa, que tem a posse da chave, e vem utilizando o imóvel para usufruto próprio.

Figura 16 – Acréscimo na fachada posterior da estação.

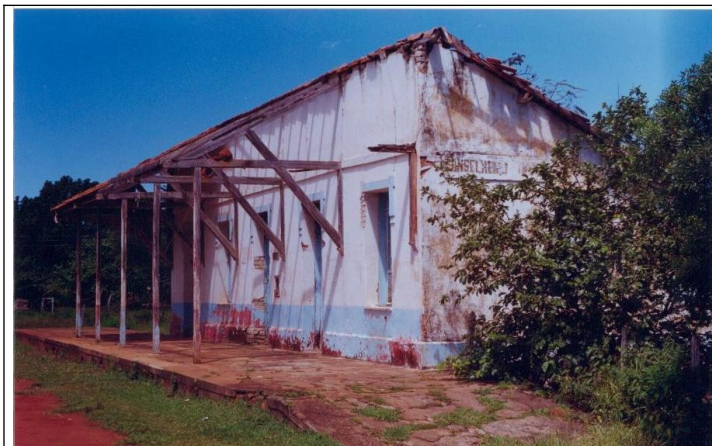
Figura 17 – Fotografia de 2004

Obras de manutenção foram realizadas na edificação, principalmente na cobertura, entretanto, não se conhece o responsável pelas mesmas. Afirmamos isto ao comparar as fotografias feitas em abril de 2004 por Olavo Pereira da Silva e as fotografias feitas em abril de 2007, por Junno Marins da Matta, que nos foram fornecidas.

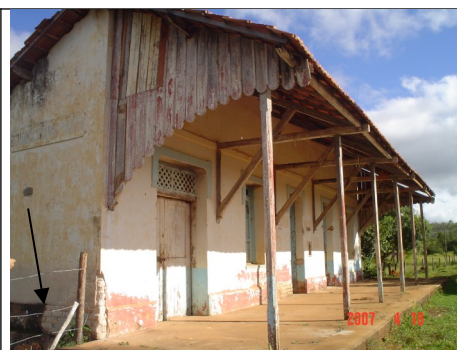
A estrutura está em bom estado de conservação, entretanto as fachadas encontram-se com sujidades, descolamento de pintura, o que colabora com a degradação e descaracterização do imóvel.

Aparentemente, a alvenaria encontra-se em boas condições, entretanto apresenta alguns trechos com descolamento de reboco, o que deixa os tijolos à vista.

Figura 21 – Fachada frontal com descolamento de pintura, sujidades e descolamento do reboco (seta).

- Eliminação do anexo descaracterizante.
- Recuperação das alvenarias, com recomposição dos rebocos e trincas.
- Deverá ser feita prospecção pictórica das esquadrias, do forro e da alvenaria da edificação, por técnico especializado, para posterior recuperação das pinturas externas e internas.

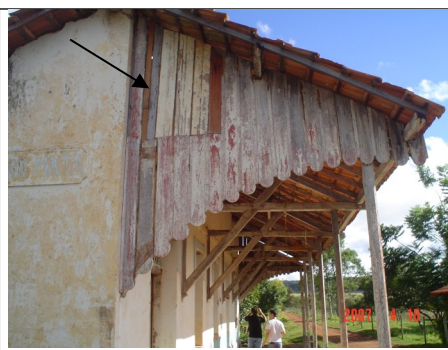
Há emendas mal feitas na proteção em tabuado recortado de madeira existente na fachada lateral da estação. Este material apresenta descolamento da pintura, ocorrendo o mesmo nos pilares de madeira.

Figura 22 - Emendas mal feitas na proteção em tabuado recortado de madeira.

- Cobertura - Deverá ser feita revisão geral em todo madeiramento e telhas, com substituição de peças e telhas comprometidas e / ou em mau estado de conservação. Deverá ser feita a recomposição do fechamento de madeira em taboado recortado, existente nas fachadas laterais da edificação.

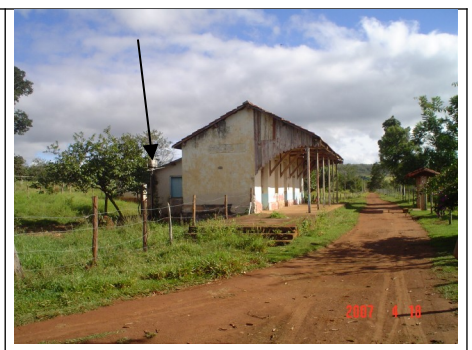
Houve alterações na estrutura original do imóvel, com o acréscimo da edificação nos fundos. Esta intervenção quebra o ritmo existente na edificação, tirando as características originais do imóvel.

Figura 23 – Acréscimo de edificação nos fundos da estação, que descaracteriza o edifício.
