NOTA TÉCNICA N °50/2019

PAAF n° 0024.17.011610-7

1. **Objeto:** Pinturas murais do Santuário de Santo Antônio.
2. **Endereço:** Templo edificado na esquina da Avenida 21 de abril com rua Santo Paulo.
3. **Proprietário:** Diocese de Divinópolis.
4. **Município:** Divinópolis – MG.
5. **Proteção existente:** As pinturas murais são tombadas em nível municipal pela Lei n° 2459/88.
6. **Objetivo:** Apurar possíveis impactos às referidas pinturas murais em decorrência do funcionamento de máquinas de climatização evaporativas instaladas pela Diocese de Divinópolis.
7. **Contextualização:**

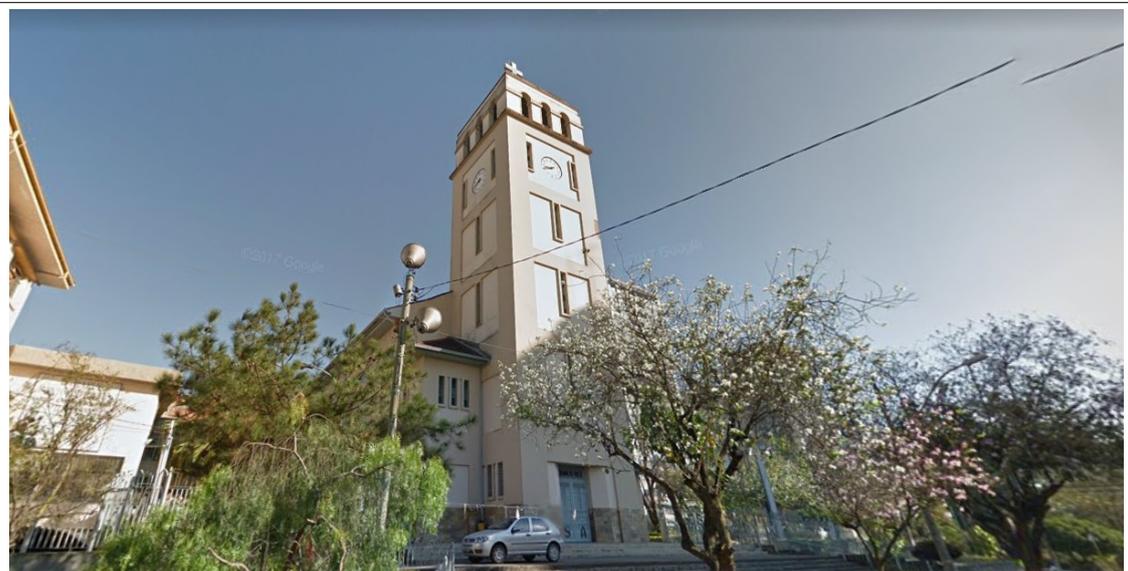
Figura 5 - Ago/2011 – A fachada lateral direita (sentido do templo) não recebe insolação, conforme se verifica. É nesta fachada que foi instalada a climatização. Fonte: *Google street view*.

A climatização foi instalada na fachada direita, mais ao sul.

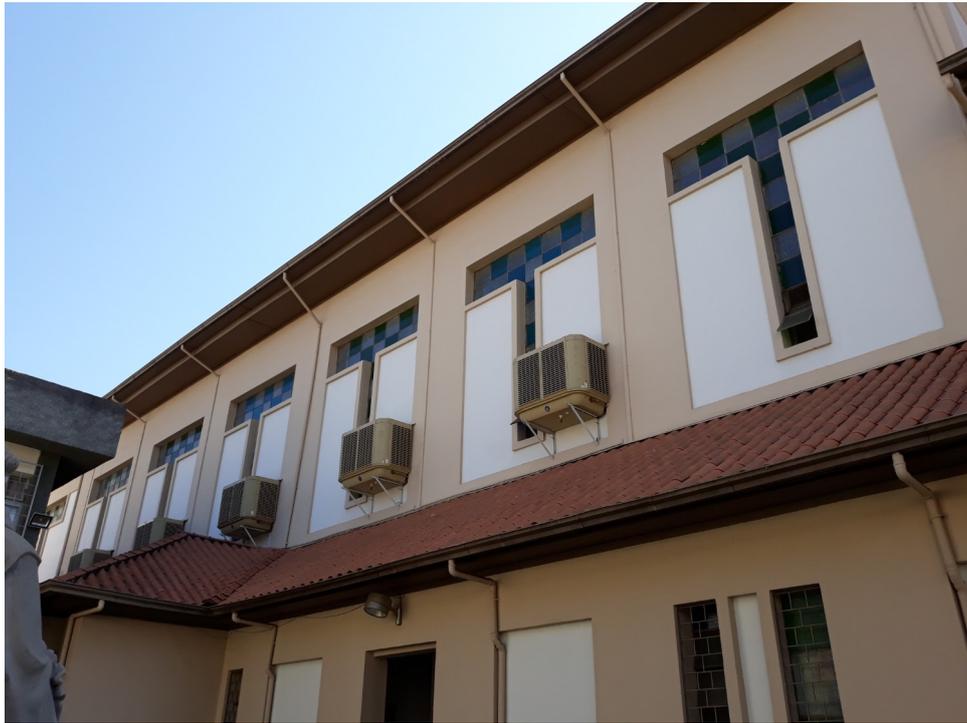
- A obra de intervenção em execução no Santuário se trata da instalação de um conjunto de 05 máquinas de climatização evaporativa, na fachada lateral esquerda do prédio (sentido do observador). A instalação das máquinas determina uma descaracterização às linhas originais do edifício, alterando o ritmo das aberturas e panos cegos da fachada lateral;

- As máquinas ficarão em evidência nas paredes – salientes - apoiadas em suporte em mão francesa, afixada às alvenarias. Importa informar que as máquinas são de grande formato, medindo 1.110 metros de altura, 1.400 metros de largura e 1.180 de profundidade;

Figura 6 – Climatizadores instalados na fachada lateral do Santuário de Santo Antônio.
Fonte: CPPC

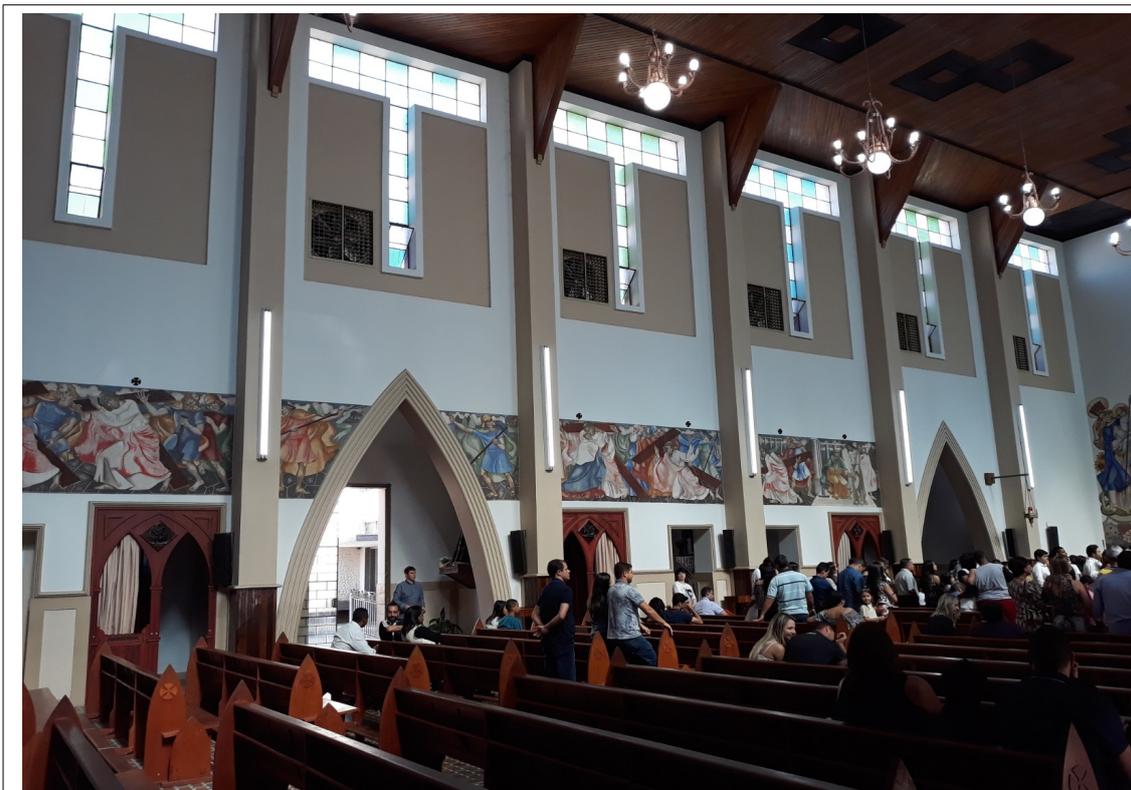
Figura 7 - Aspecto geral das pinturas parietais no interior do Santuário.
Fonte: CPPC.

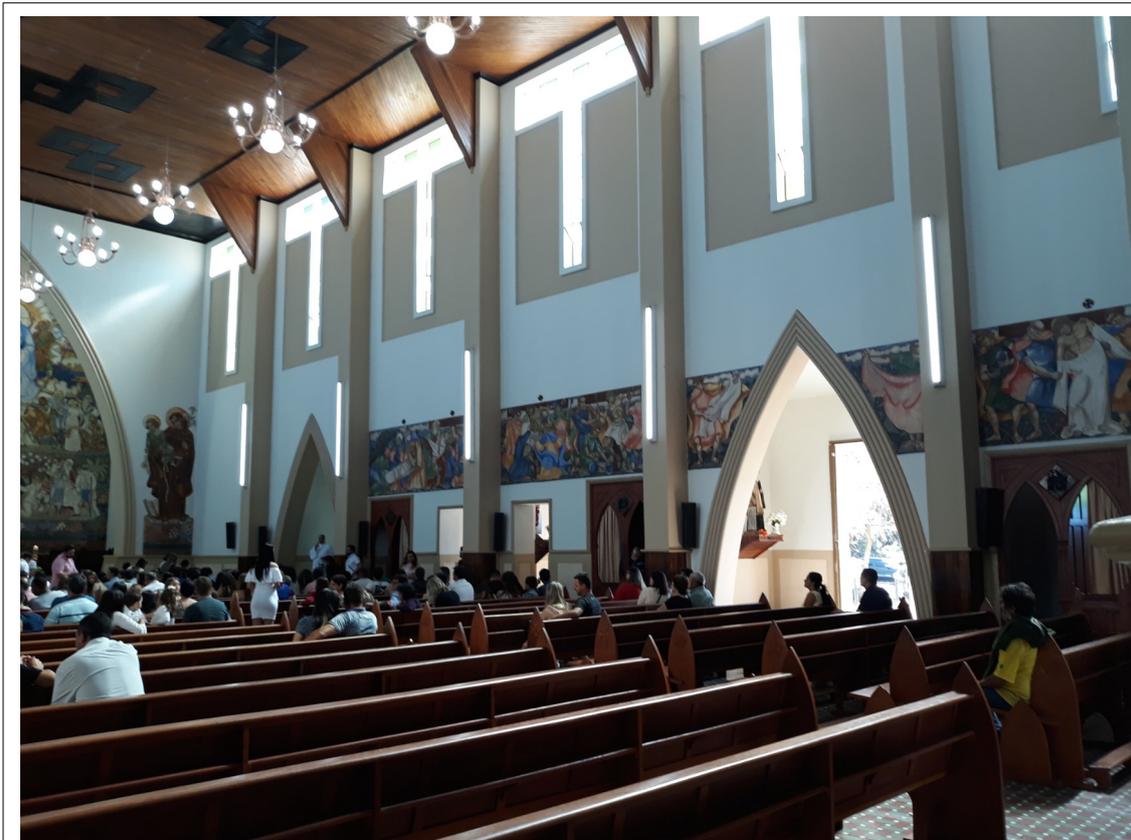
Figura 8 - Aspecto geral das pinturas parietais no interior do Santuário.
Fonte: CPPC.

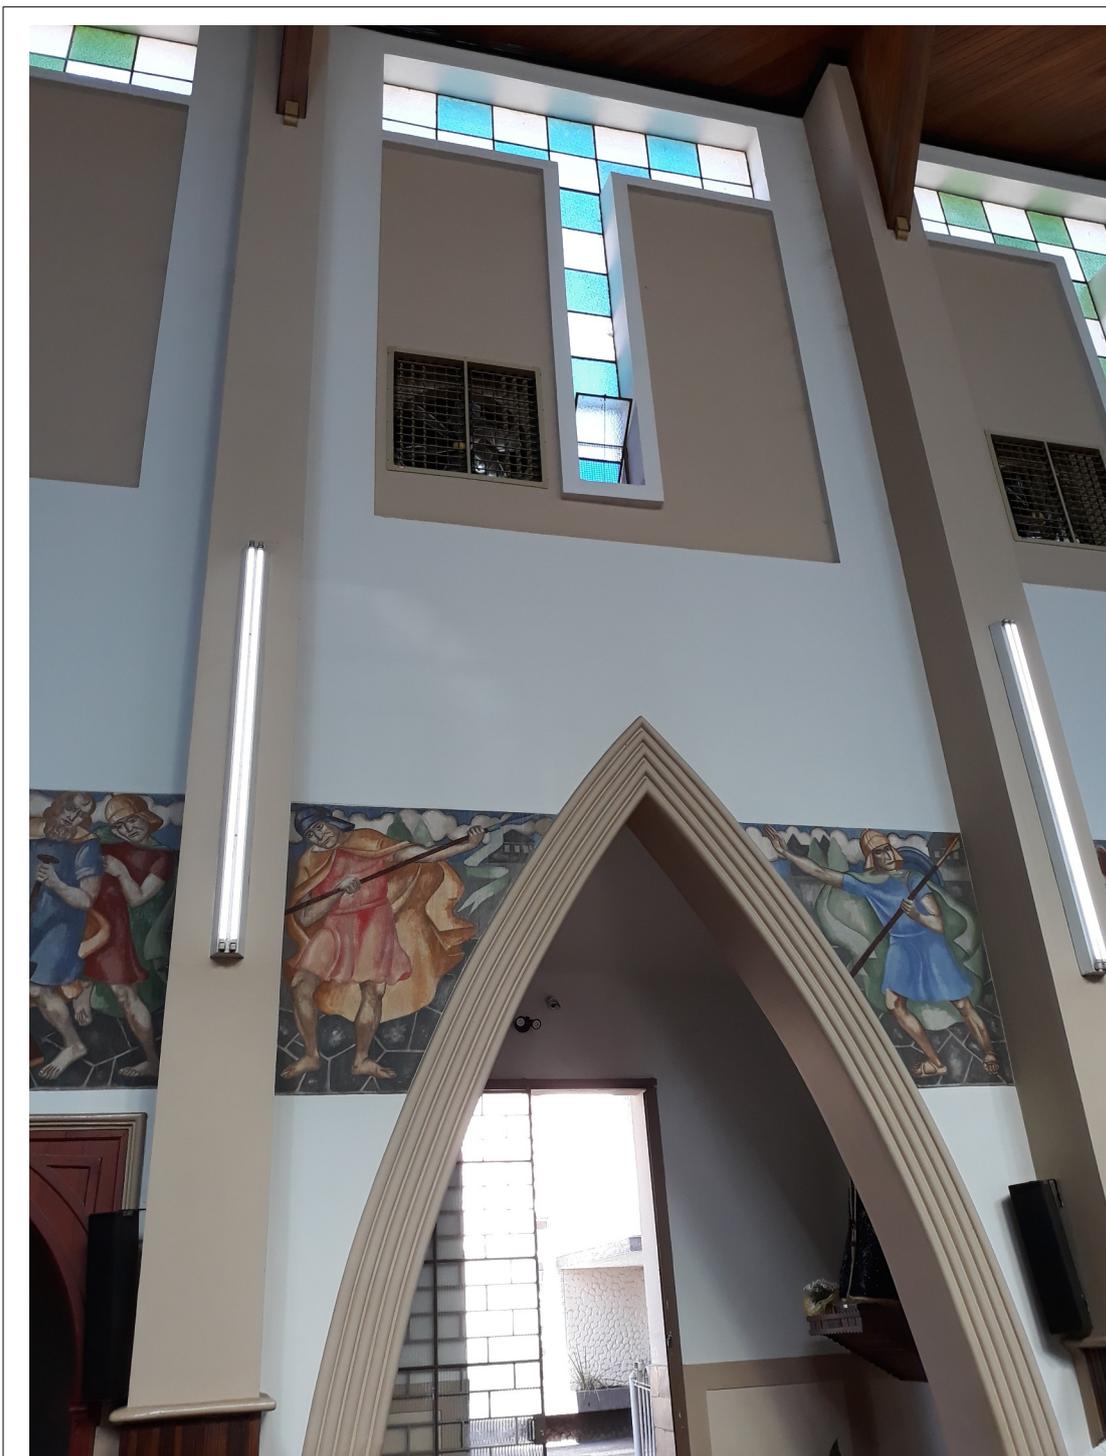
Figura 9 – Visada que permite verificar a distância entre a pintura parietal e o sistema de climatização instalado no interior do Santuário. Fonte: CPPC.

Na figura 9 nota-se que um lado da pintura parietal está logo abaixo de climatizador. Assim, aventa-se que as marcas longitudinais sejam decorrentes da presença deste. Supõe-se que o vapor de água esteja se tornando líquido, condensando nas paredes e então dissolvendo o aglutinante (tanto a caseína, quanto o silicato de sódio são solúveis em água) e carreando os pigmentos presentes na pintura. Ao observar as figuras 12 a 16, contudo, nota-se que as pinturas existentes do lado onde não há climatizadores e, até mesmo, no fundo do templo apresentam as mesmas marcas longitudinais. É preciso avaliar se o vapor de água está condensando em todas as paredes do templo, causando a situação descrita, ou se estas “linhas” antecedem a instalação dos climatizadores. Importante ressaltar que estas marcas estão presentes em outras pinturas existentes no interior da igreja e não exclusivamente nas aqui apresentadas.

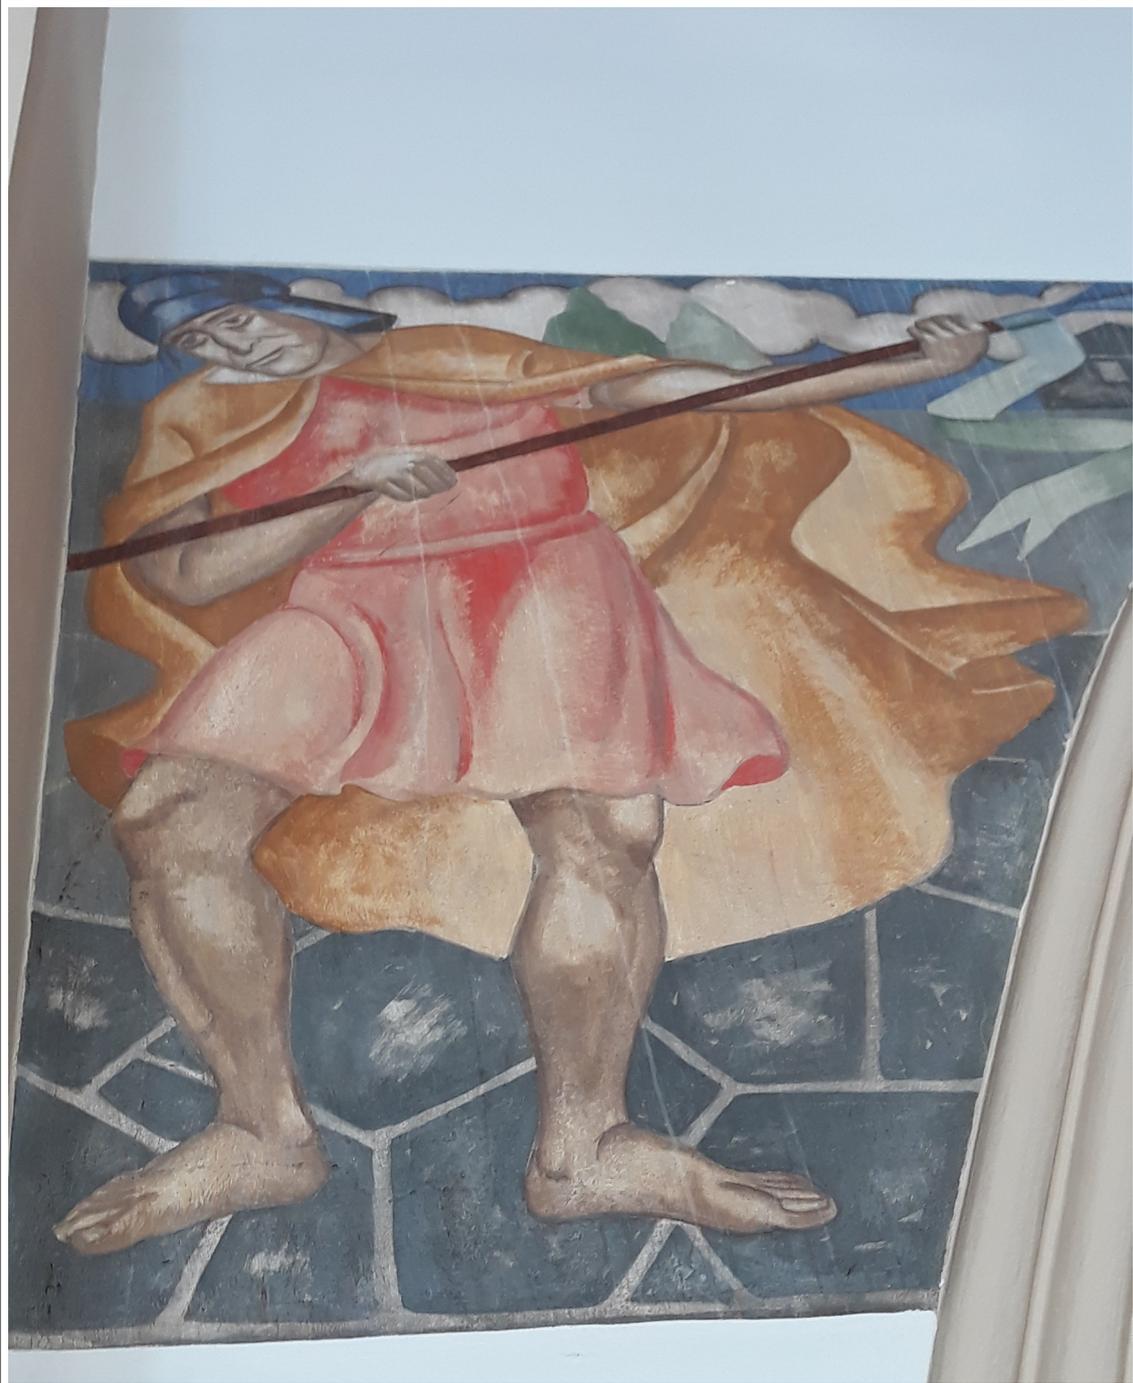
Em análise às pinturas parietais verificou-se a ausência de pigmento em algumas obras. Esta ausência é perceptível em linhas longitudinais de aspecto mais claro que o restante da pintura. O aspecto desta linha sugere que o pigmento tenha sido dissolvido e carregado por líquido. Imagens a seguir.

Figura 10 – Detalhe do registro fotográfico apresentado na figura 9. Observa-se a presença de linhas esbranquiçadas. Importante tomar nota, ainda, que este enquadramento da obra encontra-se imediatamente abaixo do sistema de climatização. Fonte: CPPC.

Sugere-se que o Conselho Municipal de Patrimônio Cultural de Divinópolis verifique em seus registros fotográficos, feitos dos painéis, se as linhas longitudinais evidenciadas nesta Nota Técnica, antecedem a instalação dos climatizadores, sendo decorrentes de outro motivo, ou se são posteriores a esta, sendo decorrente desta ação. Por fim, sugere-se que, se ao longo do período de coleta de dados, for verificado o aparecimento de condensamento de água nas paredes, trincas e mofo que a paróquia de Santo Antônio também se responsabilize pela remoção dos aparelhos e reconstituição do espaço tal como era antes de sua instalação.

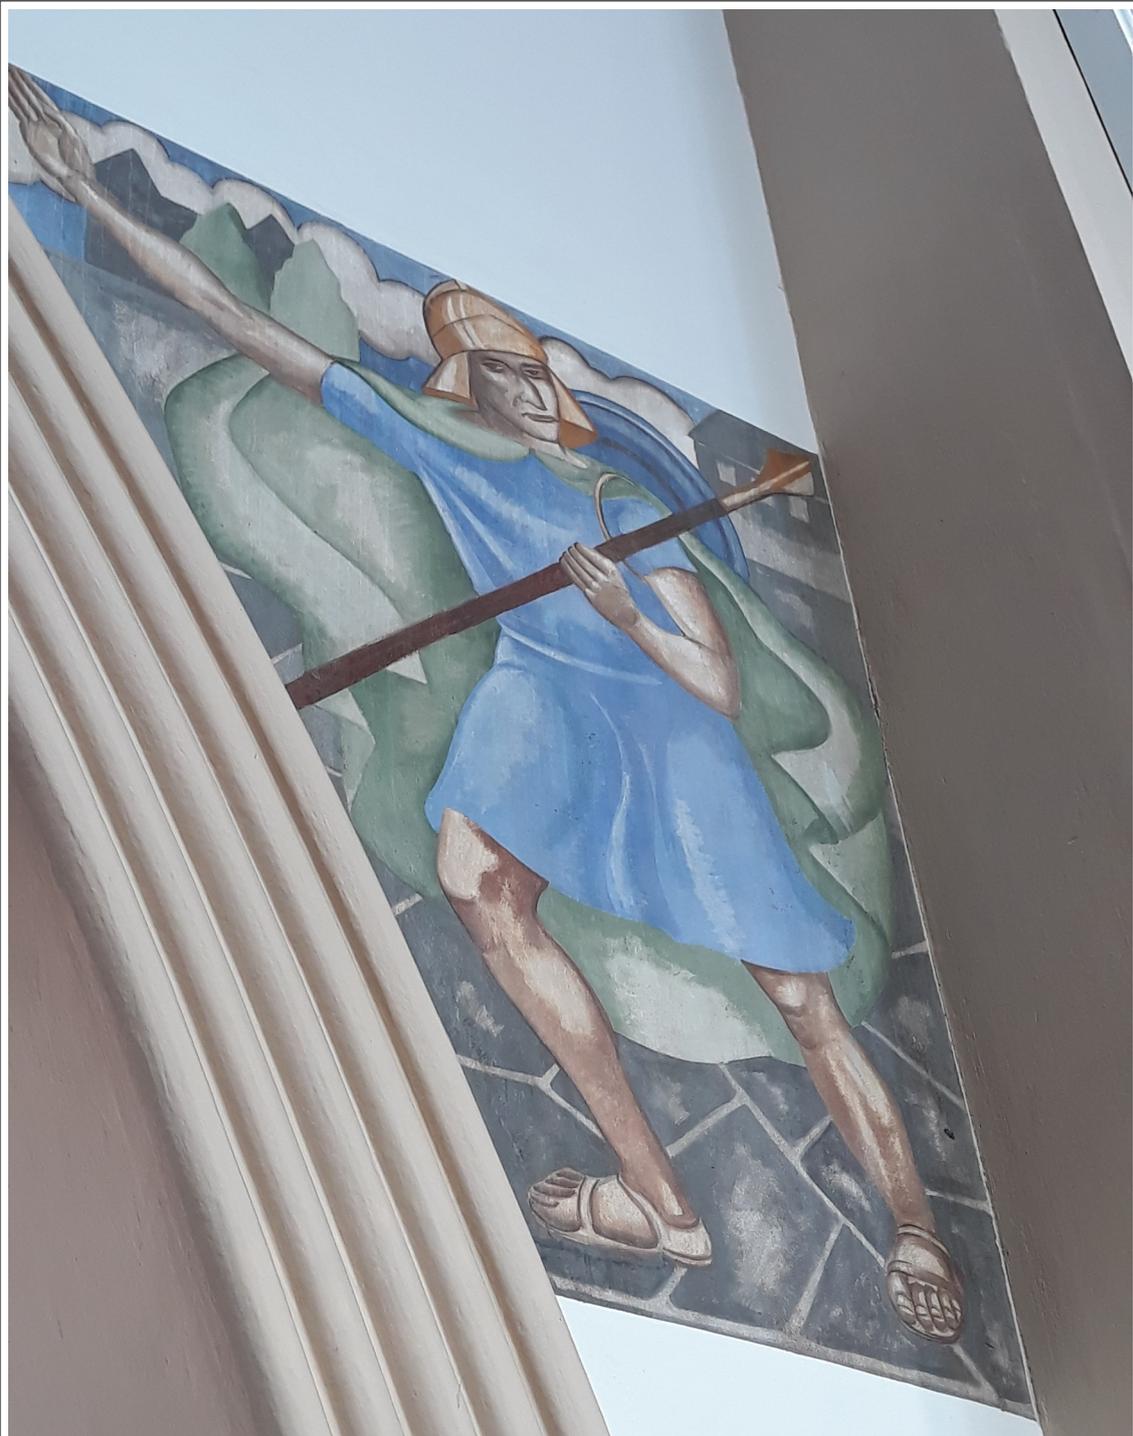
Figura 11 – Detalhe do registro fotográfico apresentado na figura 9. Observa-se a ausência de linhas esbranquiçadas. Importante tomar nota, ainda, que este enquadramento da obra não se encontra abaixo do sistema de climatização. Fonte: CPPC.

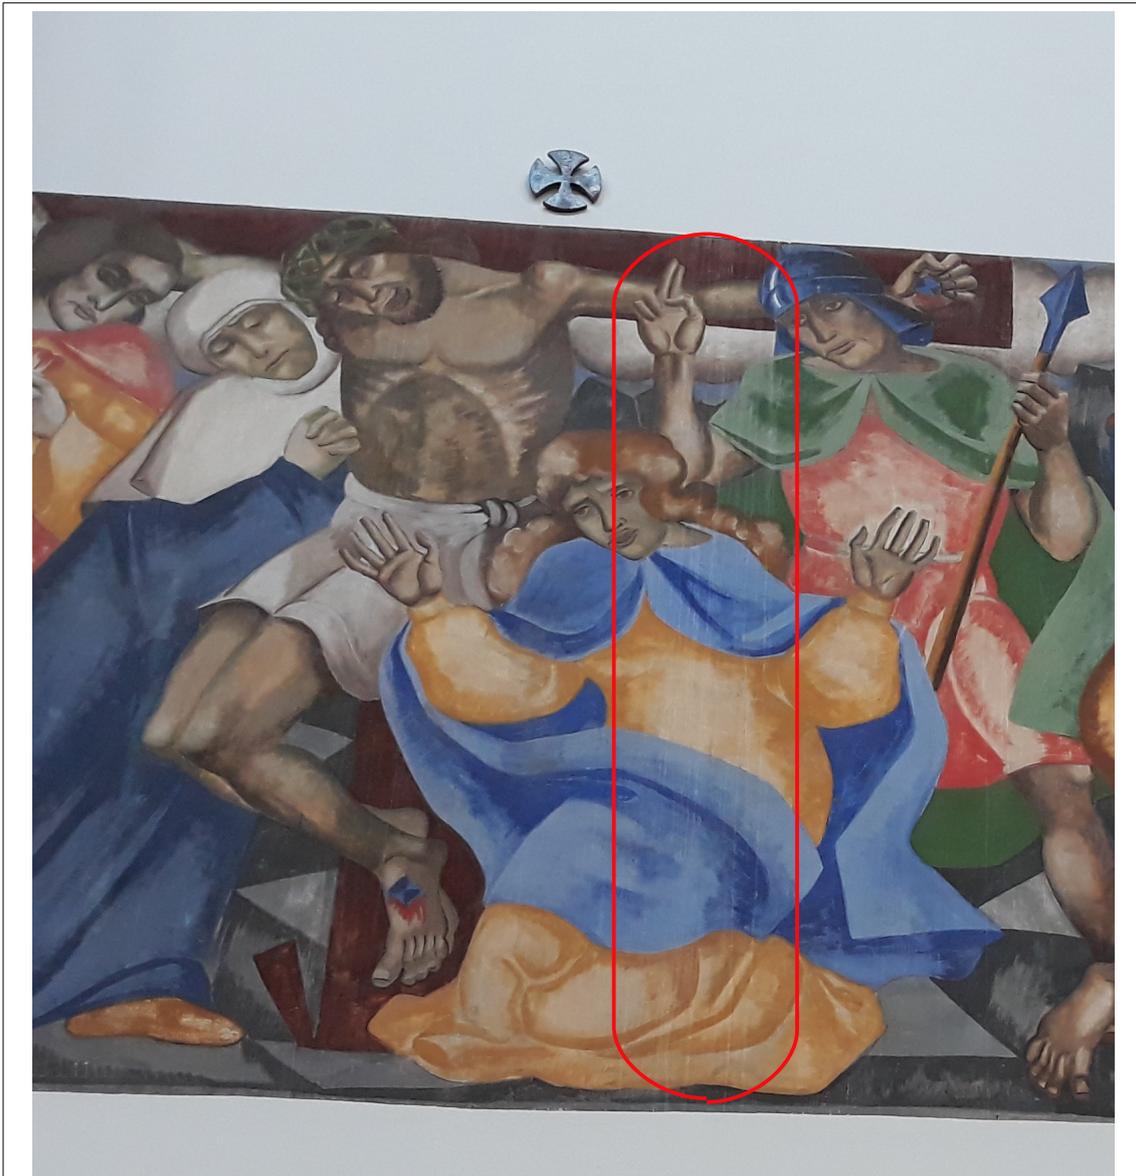
Do outro lado do templo, onde não há climatizadores, também foram verificadas linhas longitudinais nas pinturas parietais, conforme se poderá verificar nos registros a seguir.

Figura 14 – Detalhe do painel evidenciado na figura 13. Observa-se, onde está indicado, marcas longitudinais que se destacam por estarem desbotadas em relação ao todo do painel. Fonte: CPPC.

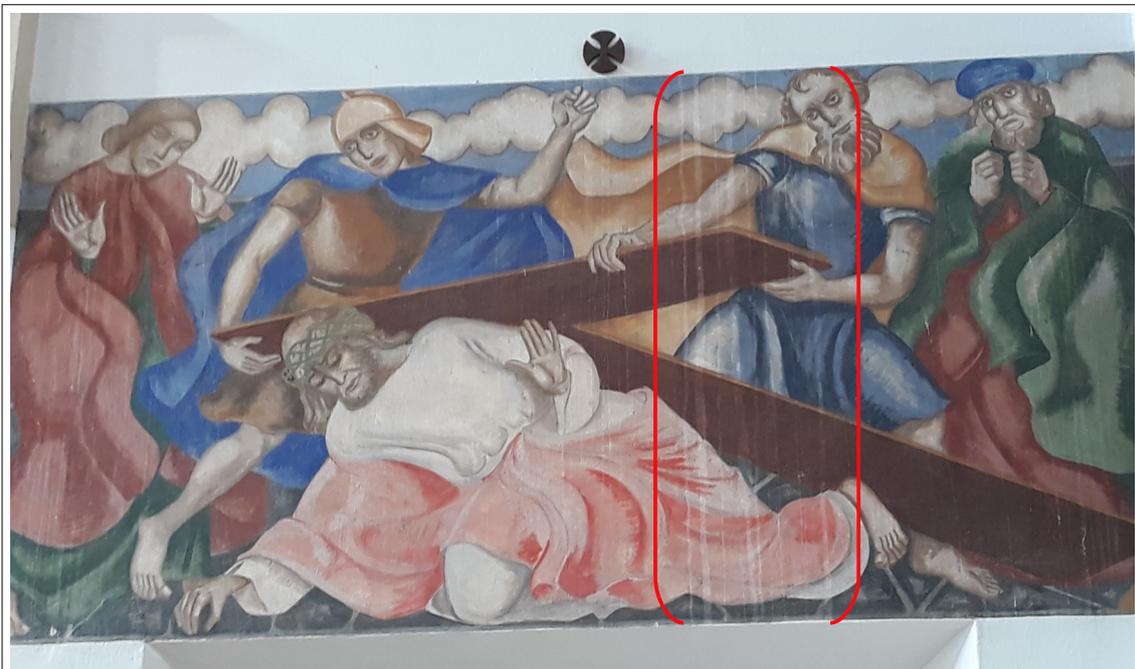
Figura 16 – Detalhe do painel destacado na figura 15. Observa-se, onde está indicado, marcas longitudinais que se destacam por estarem desbotadas em relação ao todo do painel. Fonte: CPPC.
