LAUDO TÉCNICO N° 35/2018

PAAF n° 0024.14.000544-7

1. **Objeto:** Capela do Cruzeiro.
2. **Município:** Dom Joaquim.
3. **Proteção existente:** Tombamento municipal- Decreto n° 53/2010.
4. **Considerações Preliminares:**

Este laudo técnico tem como objetivo analisar o estado de conservação da Capela do Cruzeiro e apontar medidas para sua preservação.

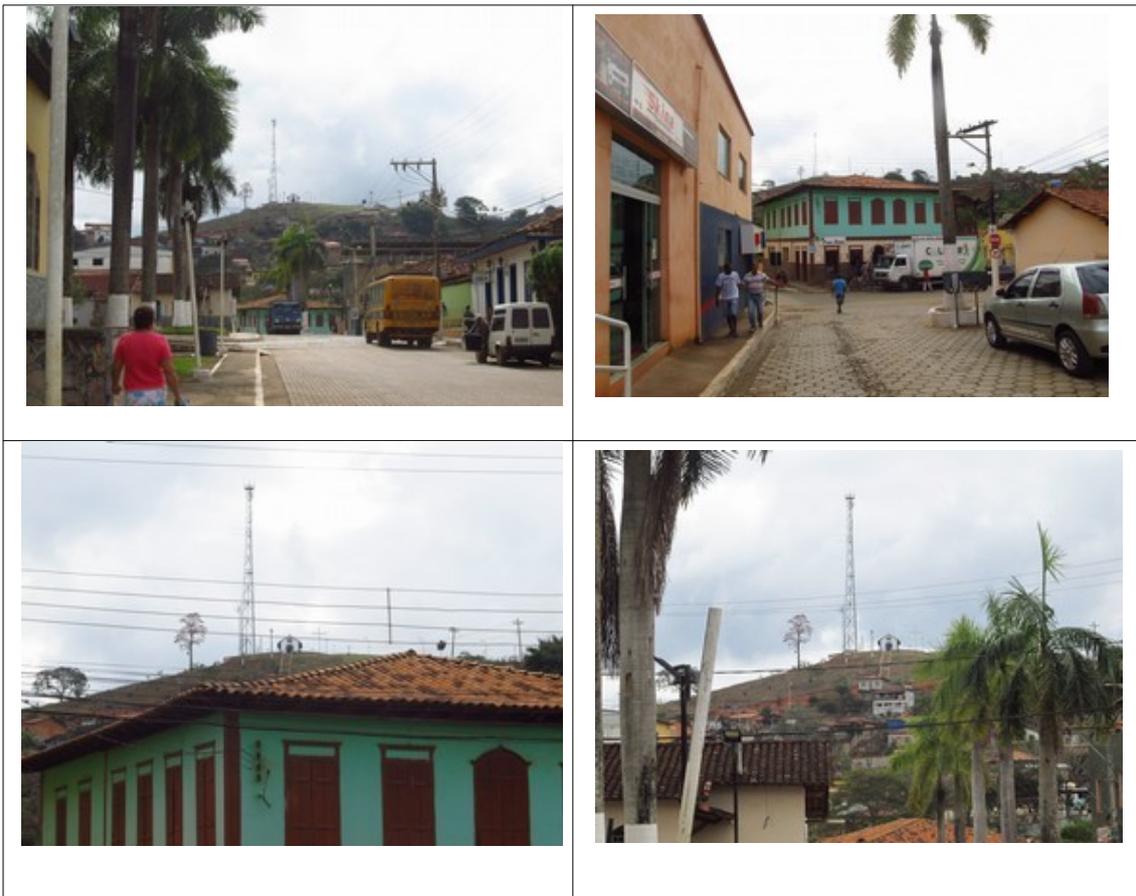
Na data da vistoria verificou-se que, situada no topo do Morro do Cruzeiro, a Capela do Bom Jesus ou Capela do Cruzeiro pode ser visualizada de diversos pontos da cidade de Dom Joaquim, sendo uma importante referência urbana.

Figuras 5, 6, 7 e 8- Capela do Cruzeiro vista da praça central de Dom Joaquim. Fotos da vistoria.

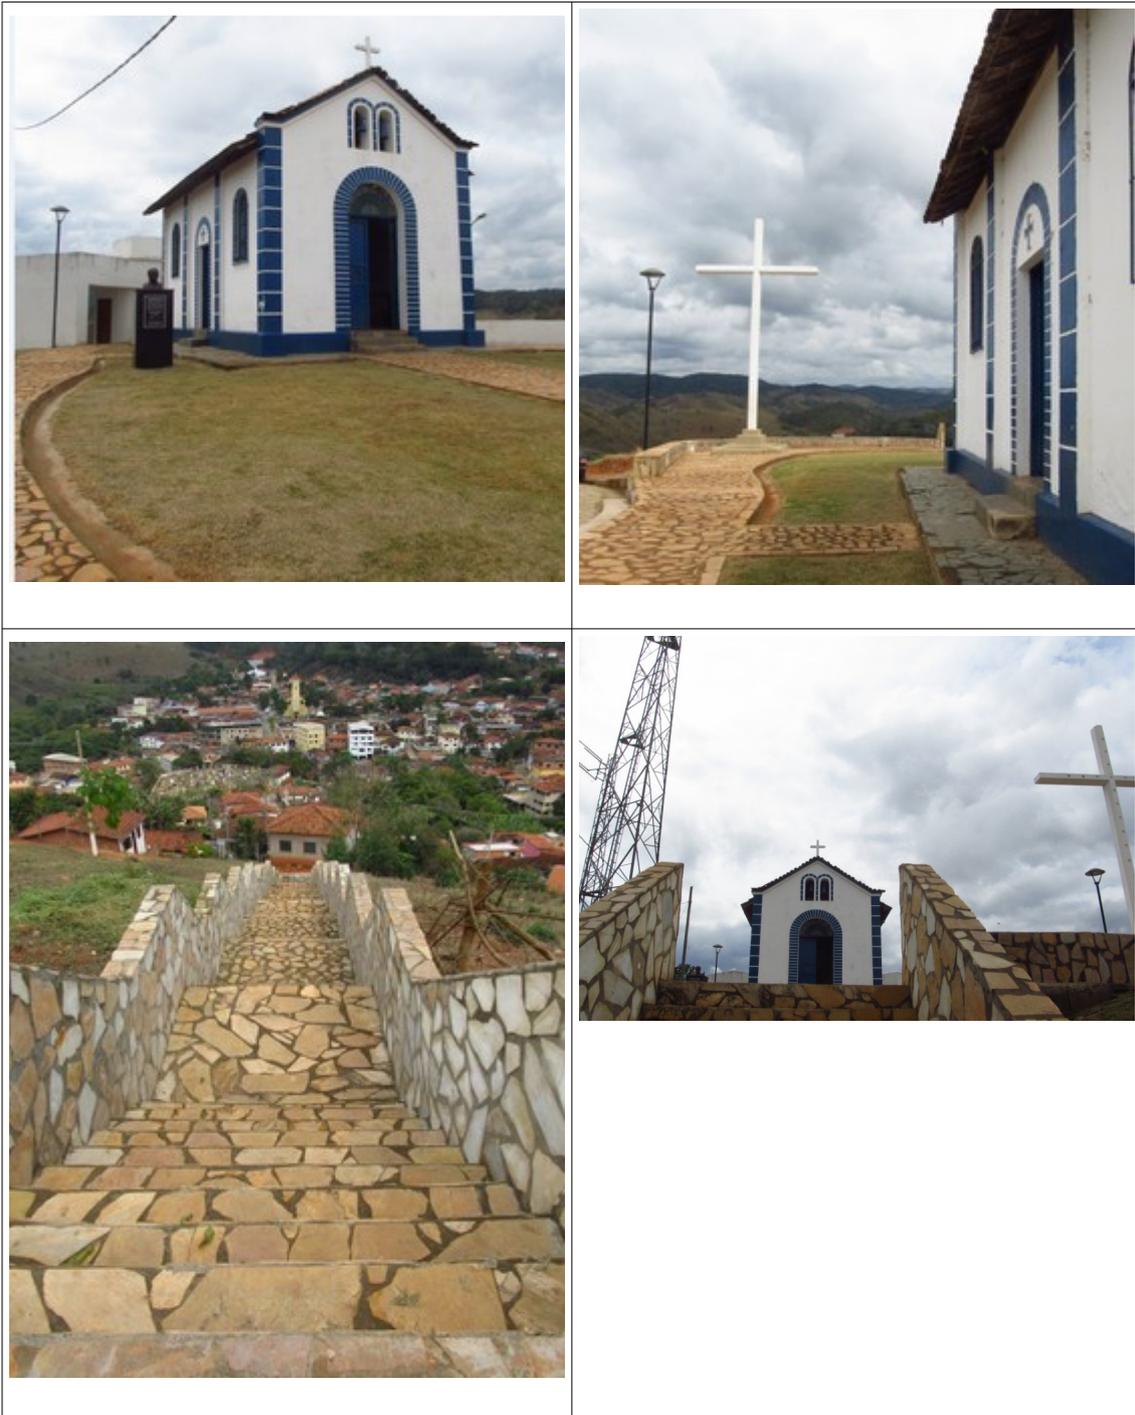
Externamente, a Capela do Cruzeiro apresenta bom estado de conservação. Constatou-se que a edificação passou por pintura recente, tendo sido também realizado tratamento paisagístico em seu entorno, embora as antenas sejam estruturas agressivas e descaracterizantes que continuam impactando negativamente a ambiência do bem cultural.

Figuras 9, 10, 11 e 12- Imagens externas da Capela do Cruzeiro e do tratamento paisagístico realizado em seu entorno. Fotos da vistoria.

Na parte externa da edificação, não restam dúvidas de que a intervenção de maior impacto na Capela do Cruzeiro são as antenas existentes em seu entorno, cuja instalação está sendo judicialmente discutida.

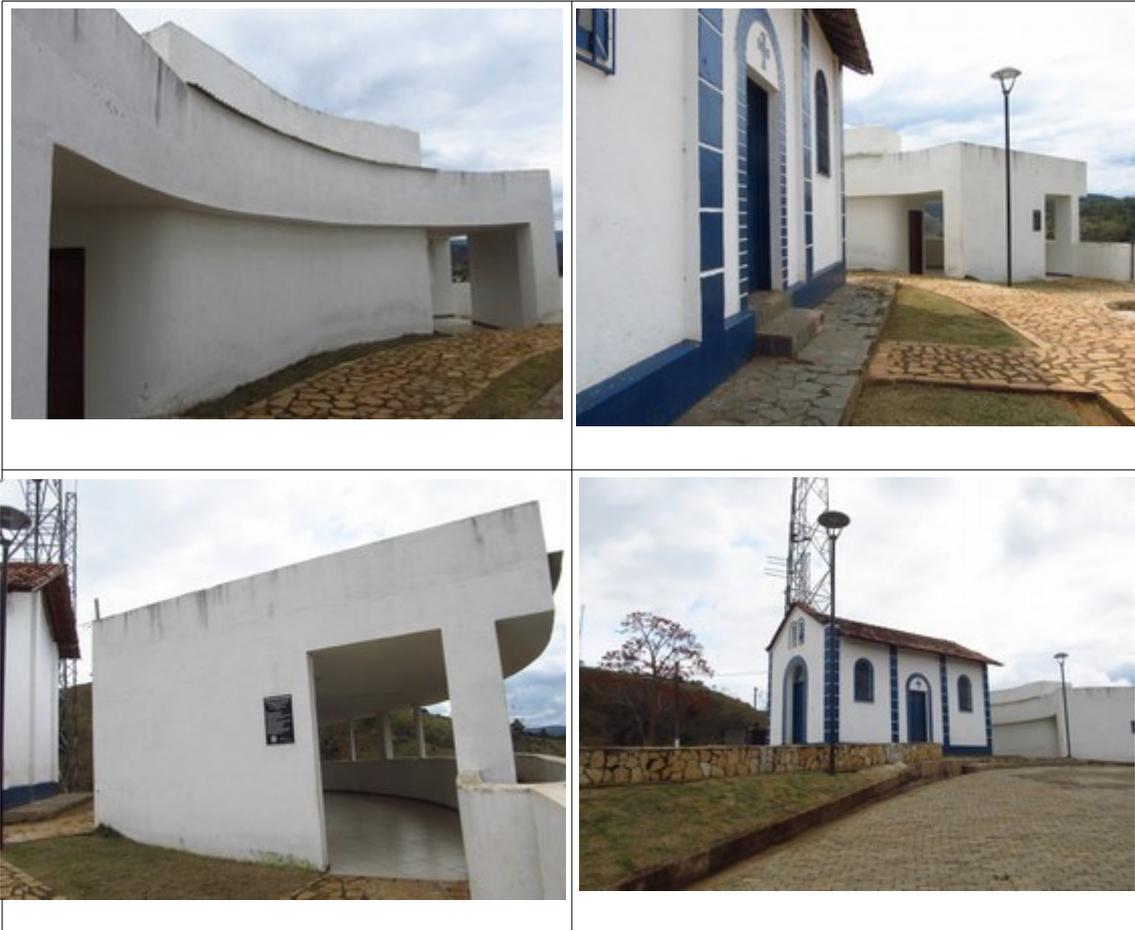
Constatou-se, aos fundos da capela, uma edificação recentemente construída, que também alterou a ambiência da Capela do Cruzeiro, ao limitar a visão ampla que se tinha da paisagem. Segundo informações do Departamento Municipal de Cultura, a obra, realizada no perímetro de tombamento do templo em questão, foi realizada pela empresa Anglo American, tendo sido aprovada pelo Conselho Municipal de Patrimônio Cultural.

Figuras 13, 14, 15 e 16- Edificação construída aos fundos da Capela do Cruzeiro e sua interferência na ambiência do bem. Fotos da vistoria.

Verificou-se que a área de entorno da capela passou por obras de revitalização paisagística que contemplou, sobretudo, a iluminação e pavimentação. Ao que tudo indica, a construção realizada aos fundos da capela fez parte do projeto de revitalização. A regularidade da execução destas obras deve ser verificada junto ao Conselho Municipal de Patrimônio Cultural.

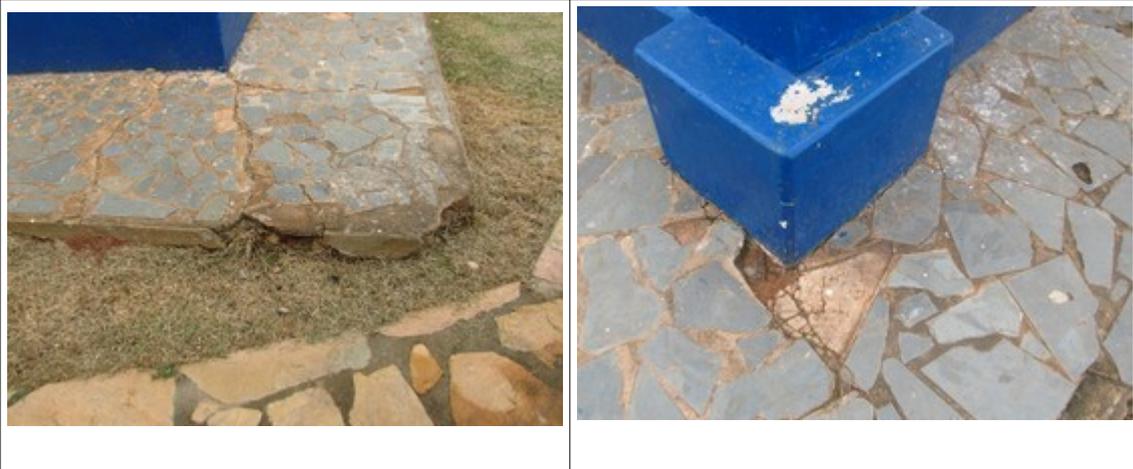
Apesar do tratamento paisagístico realizado no entorno da capela, foi possível constatar a existência de algumas patologias na área externa do bem, como trincas e perda de revestimento no piso que circunda o templo.

Figuras 17 e 18- Danos nos pisos externos da Capela do Cruzeiro. Fotos da vistoria.

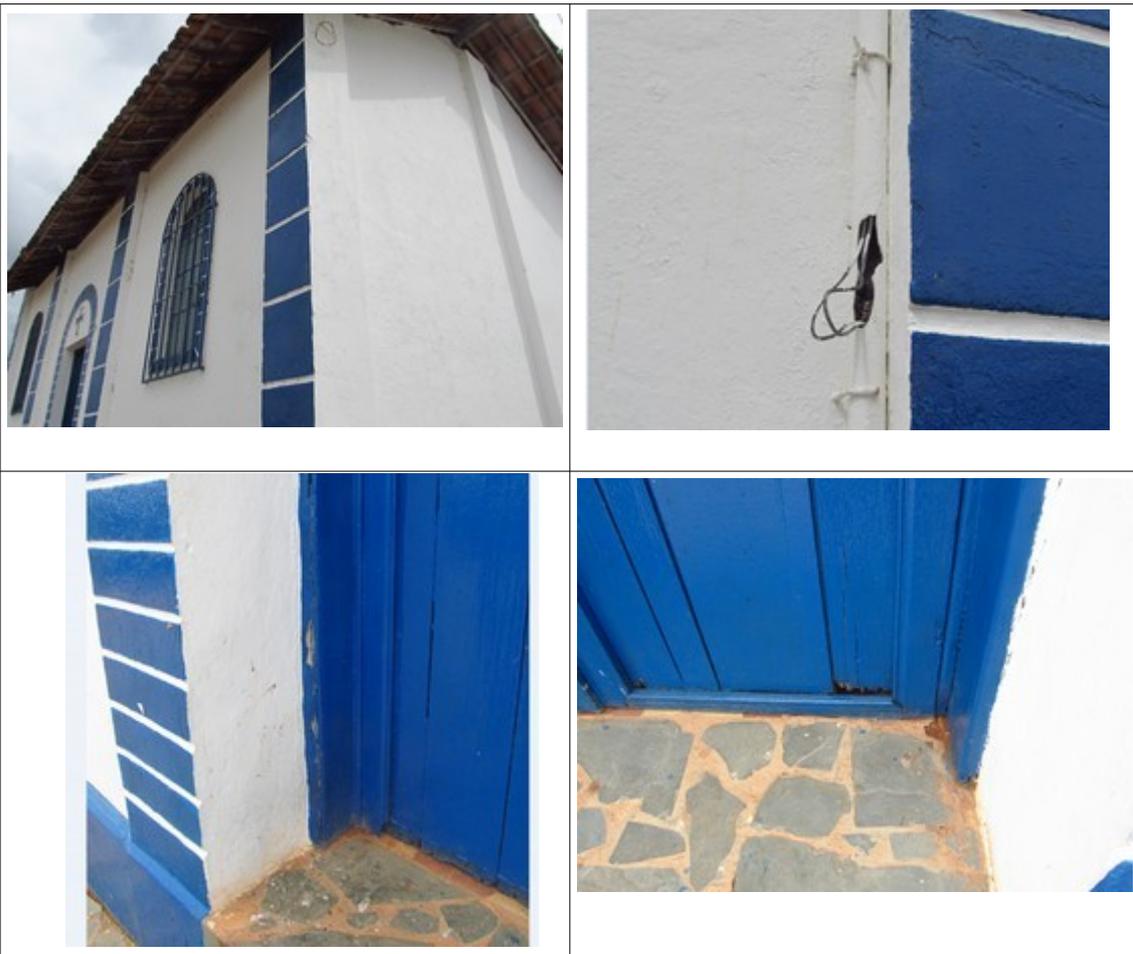
Ainda na parte externa da Capela do Cruzeiro é possível identificar fiação aparente e danos nas esquadrias de madeira e necessidade de revisão da cobertura.

Figuras 19, 20, 21 e 22- Patologias identificada na parte externa da Capela do Cruzeiro. Fotos da vistoria.

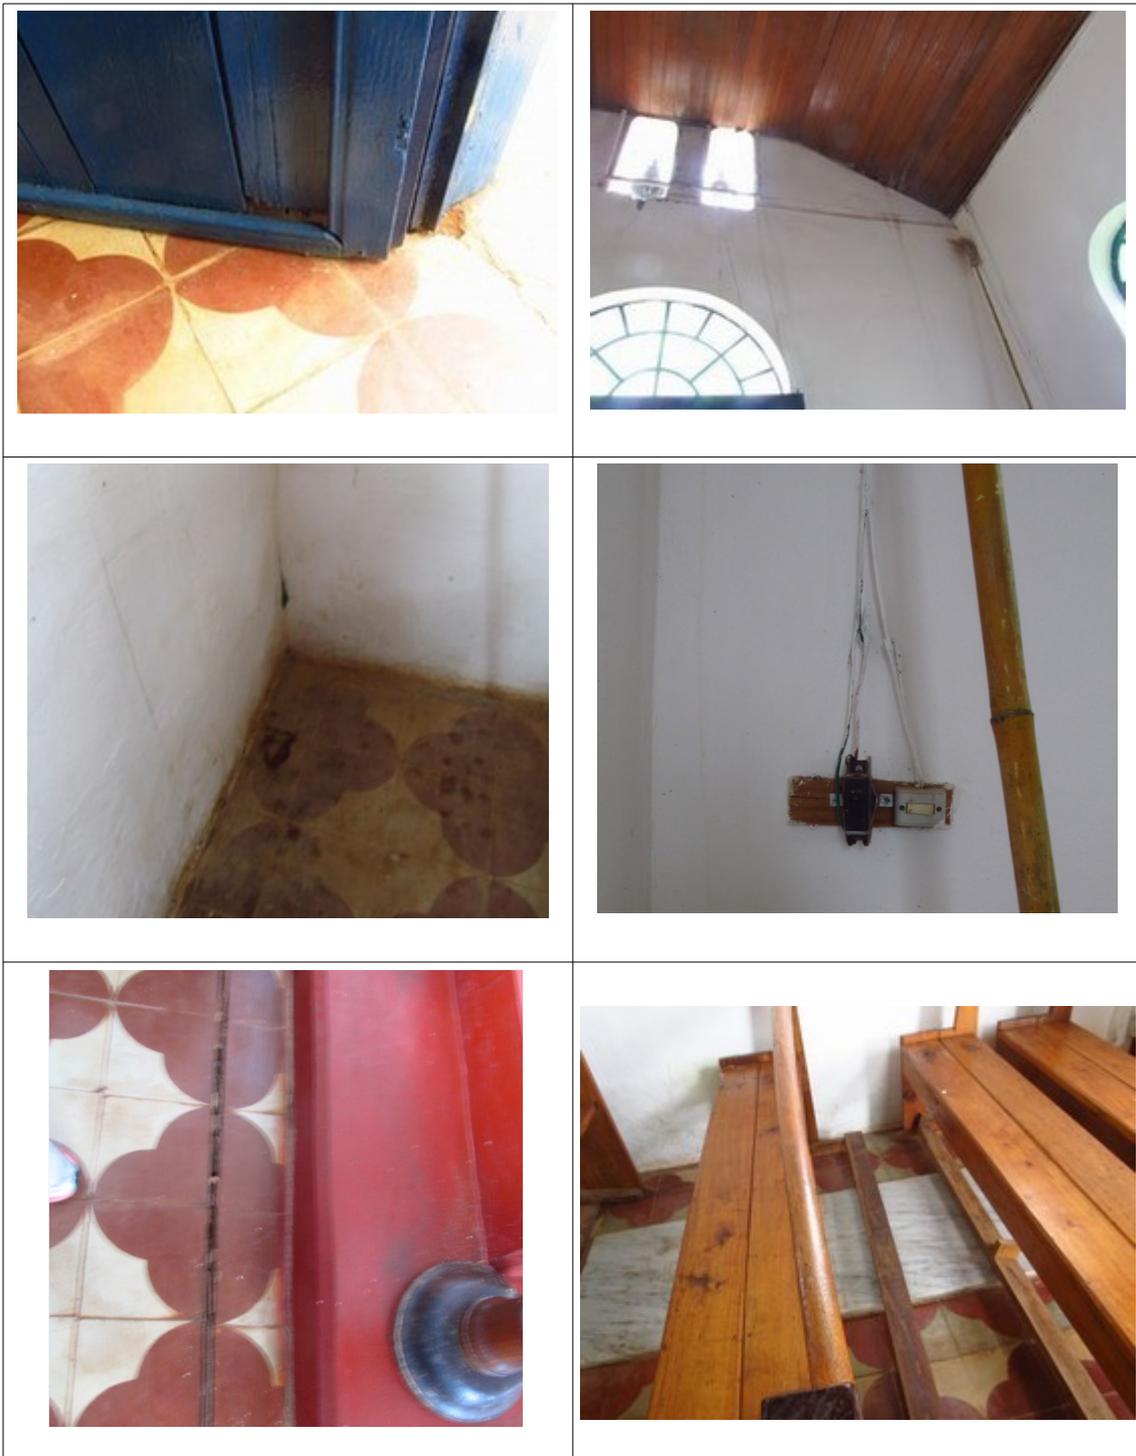
Internamente, as patologias na Capela do Cruzeiro ficaram mais evidentes. Constatou-se manchas de umidade e infiltração nas alvenarias, desgaste nos revestimentos em ladrilhos hidráulicos, instalações elétricas aparentes, apodrecimento da madeira das esquadrias e vidros faltantes.

Figuras 23, 24, 25, 26, 27 e 28- Patologias identificadas na parte interna da Capela do Cruzeiro. Fotos da vistoria.

A aparência externa da Capela do Cruzeiro, cujo entorno recebeu tratamento paisagístico, cria uma falsa ideia sobre seu interior, que necessita de obras de restauração², visando ações criteriosas e tecnicamente adequadas à conservação³ e manutenção⁴.

patologias que comprometem sua integridade, tais como, manchas de umidade e infiltração nas alvenarias, desgaste nos revestimentos em ladrilhos hidráulicos, instalações elétricas aparentes e apodrecimento da madeira das esquadrias.

Para evitar o agravamento destas patologias, recomenda-se a elaboração e execução de um projeto de restauração da edificação, com acompanhamento, nas duas etapas, pelo órgão de proteção municipal competente. Os projetos devem ser elaborados por especialistas com experiência comprovada de atuação na área de patrimônio cultural.
