## LAUDO TÉCNICO N ° 33/2018

PAAF n° 0024.14.000456-5

1. **Objeto:** Conjunto Paisagístico Complexo da Barragem.
2. **Município:** Dom Joaquim.
3. **Proteção existente:** Tombamento municipal.
4. **Considerações Preliminares:**

Este laudo técnico tem como objetivo analisar o estado de conservação do Complexo da Barragem, bem tombado em nível municipal, e avaliar os impactos nele causados em função da implantação de um aqueduto pela empresa Anglo American.

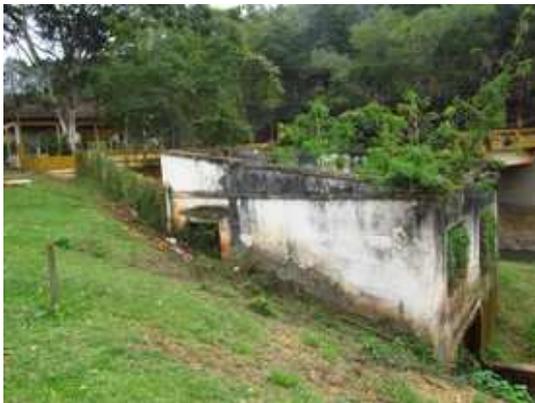
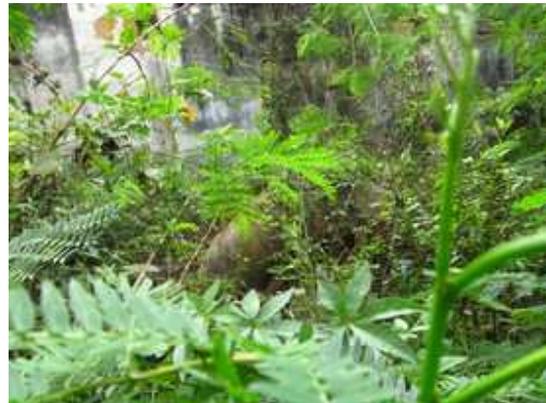
Assinalada na imagem acima a edificação da antiga usina, que, embora tomada pela vegetação, guarda em seu interior peças remanescentes da época de seu funcionamento. Segundo informações do Departamento Municipal de Cultura, a vegetação constitui-se num fator de proteção, na medida em que já se constatou-se o desaparecimento de peças menores do local, quando o mesmo passou por limpeza.

Figuras 19 e 20- Edificação da antiga usina, tomada pela vegetação. Em seu interior, peças remanescentes do antigo uso. Fotos da vistoria.

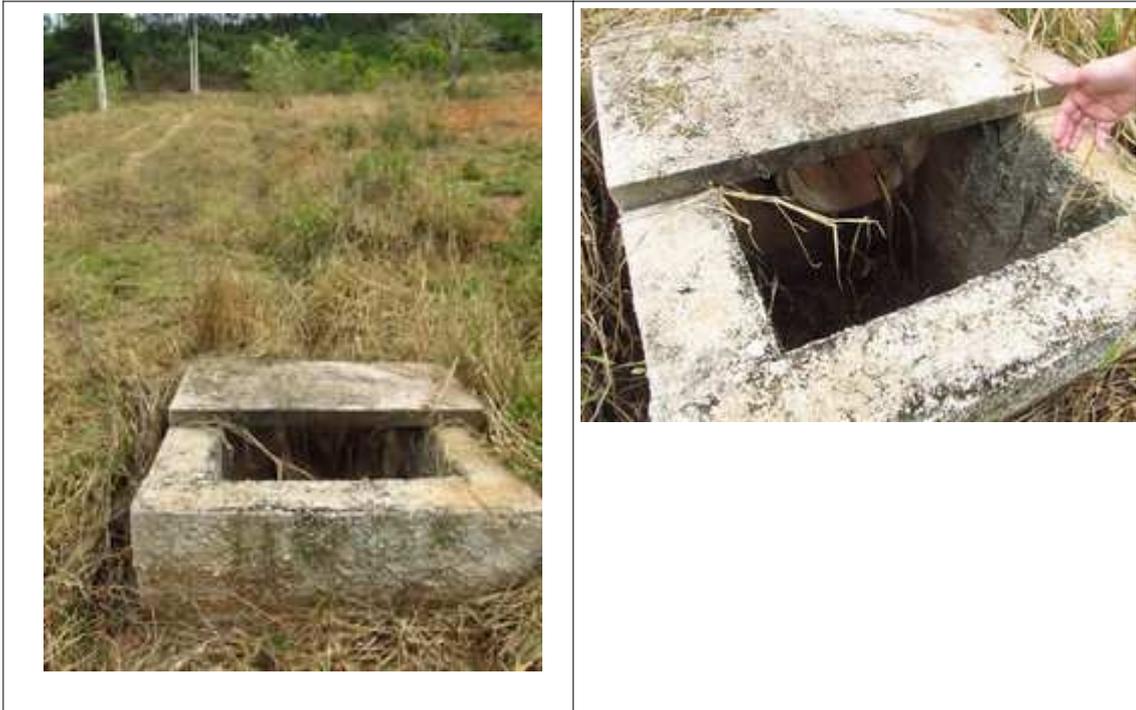
Inicialmente, verificou-se que a área por onde passa o aqueduto não conta com manutenção periódica pela empresa Anglo American. As estruturas implantadas na área adjacente ao Complexo da Barragem encontram-se abandonadas.

Figuras 26 e 27- Estruturas integrantes do aqueduto implantadas próximas ao Complexo da Barragem pela Anglo American. Fotos da vistoria.

Cabe ao município de Dom Joaquim, responsável pelo tombamento do Complexo da Barragem, assumir a efetiva gestão do bem cultural, traçando diretrizes e planejando ações que possibilitem às presentes e futuras gerações usufruírem deste patrimônio cultural. à empresa Anglo American cabe solucionar os impactos decorrentes da implantação do aqueduto em relação ao complexo turístico.

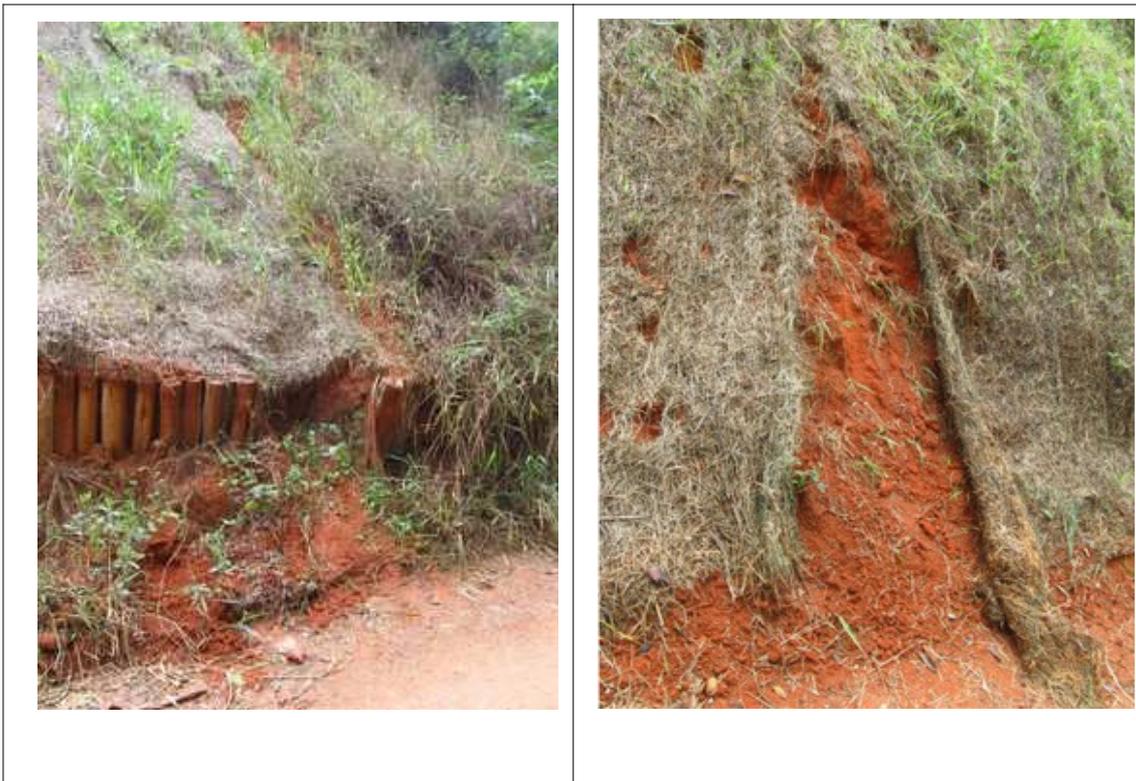
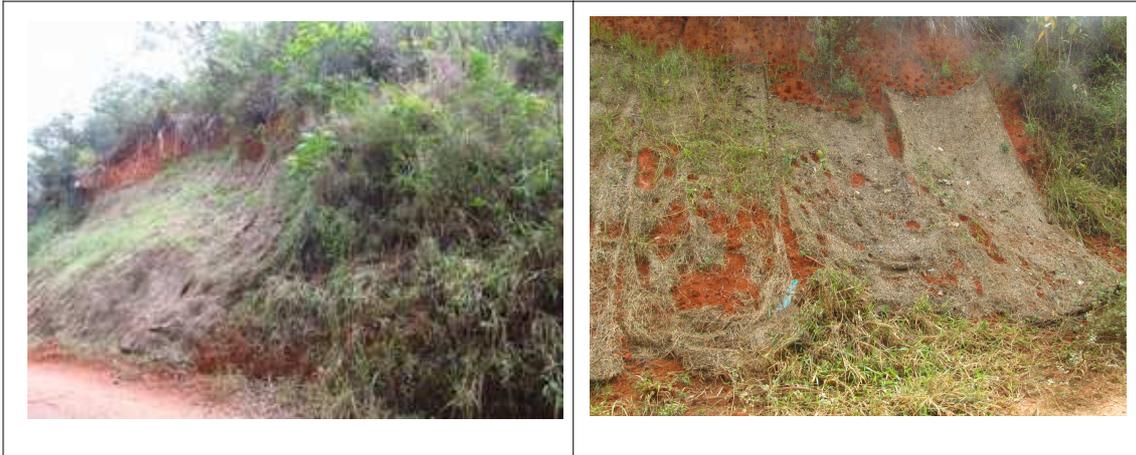
Percorrendo a via não pavimentada que passa atrás do Complexo da Barragem verificou-se impactos que interferem negativamente no bem cultural. O principal deles se refere ao desmoronamento de taludes e o carreamento de sedimentos em direção ao complexo turístico.

Verificou-se que a empresa implantou biomantas antierosivas nos taludes, mas esta medida não se revelou eficaz, tendo sido constatados diversos trechos de desmoronamento.

Figuras 28, 29, 30 e 31- Biomantas antierosivas instaladas nos taludes próximos ao Complexo da Barragem pela Anglo American. Fotos da vistoria.

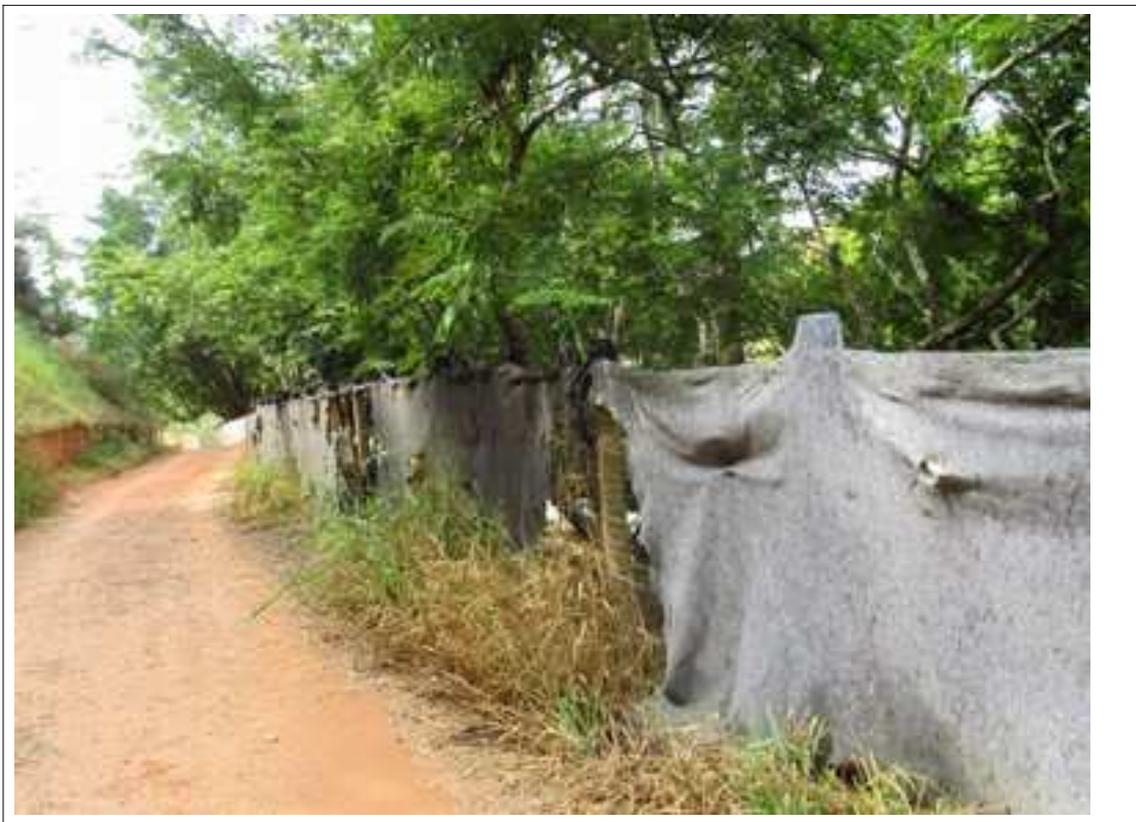
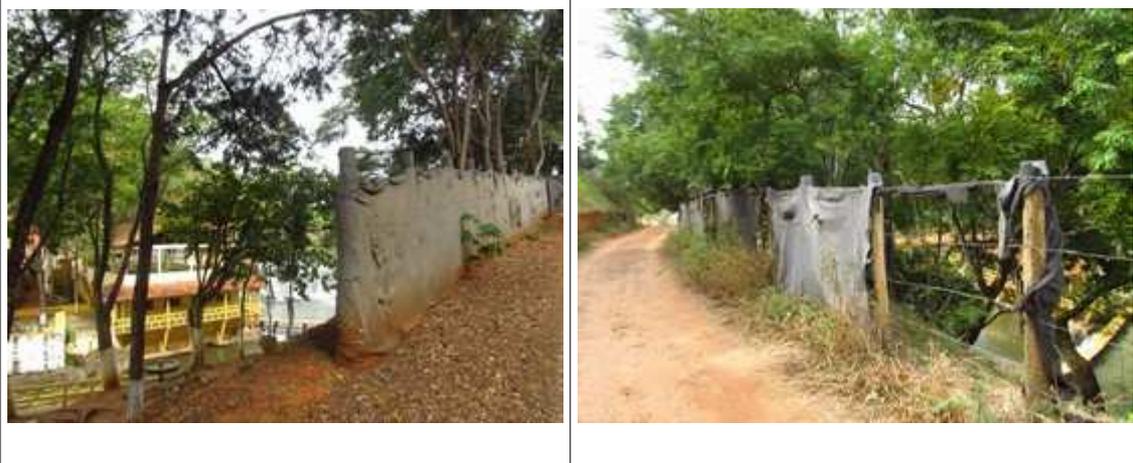
Com o objetivo de minimizar o carreamento de sedimentos para o Complexo da Barragem, a empresa instalou manta geotêxtil nas cercas que circundam o bem cultural. Além da pouca efetividade desta medida, o impacto visual causado por ela, interfere na ambiência do complexo turístico. Em vários trechos, esta manta encontra-se danificada.

Figuras 32, 33 e 34- Manta geotêxtil instalada nas cercas que circundam o Complexo da Barragem pela Anglo American. Fotos da vistoria.

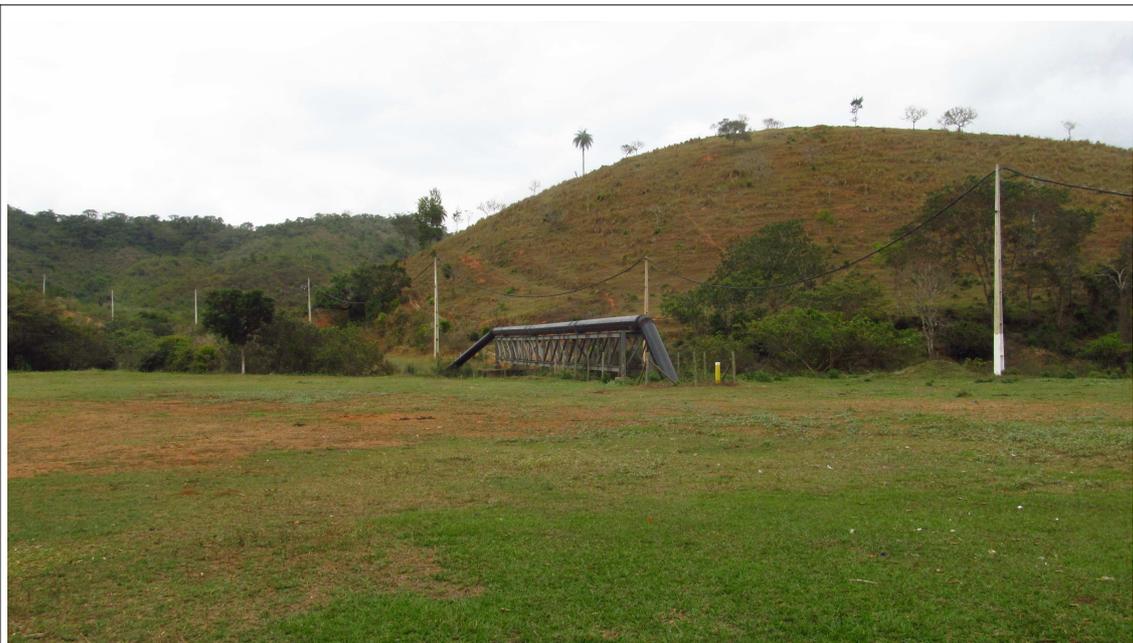
Nas proximidades do Complexo da Barragem há um terreno pertencente ao Hospital Nossa Senhora das Graças que é utilizado como área de camping durante os eventos de maior porte que acontecem na cidade. Nessa área, verificou-se a presença de tubulação aparente, integrante da estrutura do aqueduto.

Figura 35- Tubulação instalada na área de camping do Complexo da Barragem. Foto da vistoria.

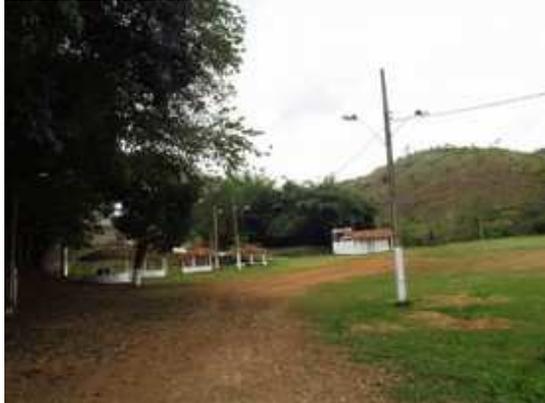
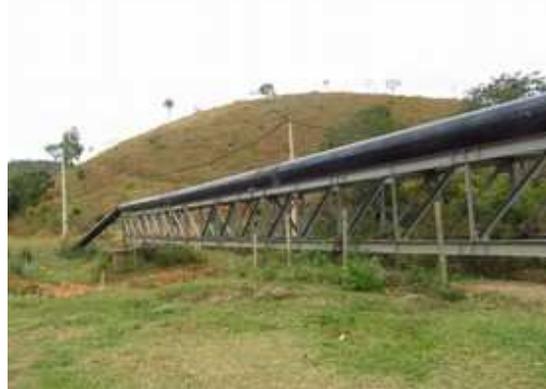
Figuras 36 e 37- Área de camping do Complexo da Barragem e detalhe da tubulação implantada no local. Fotos da vistoria.

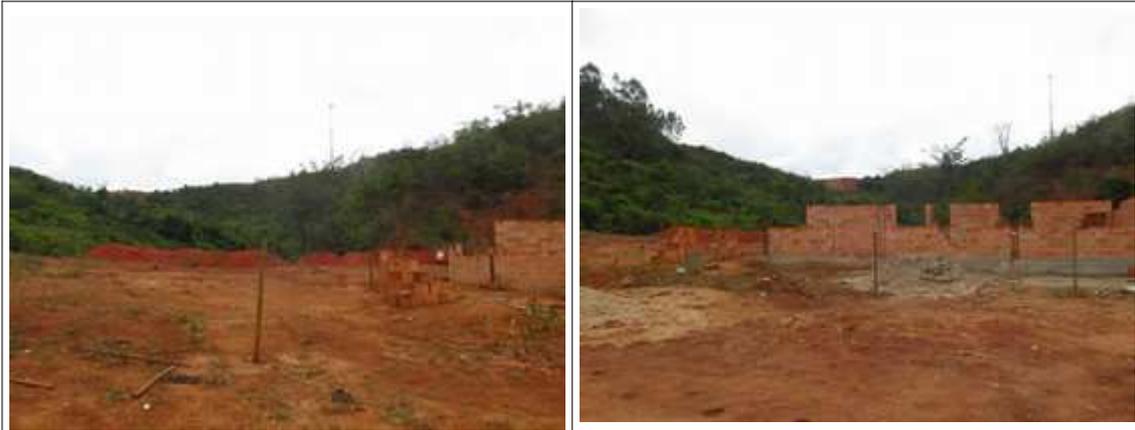
Não poderia deixar de destacar que, durante a vistoria, este setor técnico foi informado que a especulação imobiliária é outro fator que ameaça o Complexo da Barragem, uma vez que o terreno localizado no entorno do bem cultural está sendo loteado. Verificou-se a execução de obras de terraplanagem e construção na área.

Figuras 39 e 40- Obras realizadas nas proximidades do Complexo da Barragem. Fotos da vistoria.
