LAUDO TÉCNICO DE VISTORIA nº 16/2010

Foi solicitada pela Promotoria Estadual de Defesa do Patrimônio Cultural e Turístico, vistoria técnica no imóvel localizado na Rua Padre Burgos nº 277, no município de Esmeraldas, para verificar o estado de conservação e medidas necessárias para sua preservação. A vistoria foi realizada pela arquiteta Andréa Lanna Mendes Novais, analista do Ministério Público, no dia 26 de março de 2010. A proprietária do imóvel é a senhora Eunice Lopes, que reside no local.

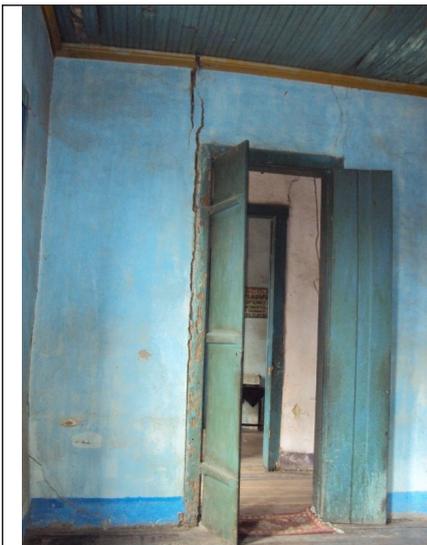
O imóvel encontra-se em péssimo estado de conservação. Houve desmoronamento de parte do telhado do acréscimo localizado nos fundos e ruptura de peça de madeira que sustenta o mesmo. Há “estufamento” do reboco em alguns trechos e em outros locais houve o descolamento do mesmo, deixando aparente a estrutura de pau a pique. Os forros encontram-se em mau estado de conservação e os elementos de madeira apresentam-se com ataque de insetos xilófagos. Além disso, há desnivelamento do piso que se encontra inclinado em direção às vias e com trincas. As alvenarias apresentam trincas generalizadas por toda edificação, profundas, em vários sentidos (horizontal, vertical e diagonal), que são preocupantes e denunciam problemas estruturais.

Figura 04 – Trinca profunda junto ao vão da porta.

As lesões existentes no imóvel são preocupantes. Como medida inicial para verificação da causa dos danos sugere-se que ocorra monitoramento da situação das trincas, rachaduras e fissuras, para verificar se as mesmas encontram-se passivas ou ativas³, ou seja, se estão em movimento. Para isto, é necessária a colocação de “testemunhas”, com o objetivo de verificar se as lesões encontradas estão estacionadas, em ligeira progressão ou progredindo com acentuada rapidez. As testemunhas são pequenas costuras transversais às lesões, feitas com argamassa fraca, gesso, vidro ou papel fino, aplicadas de modo a fazer parte da parede e colocadas em pontos não muito espaçados ao longo da fissura. Não esquecer de colocar junto à testemunha a data de sua instalação e manter registros acurados da progressão diária.

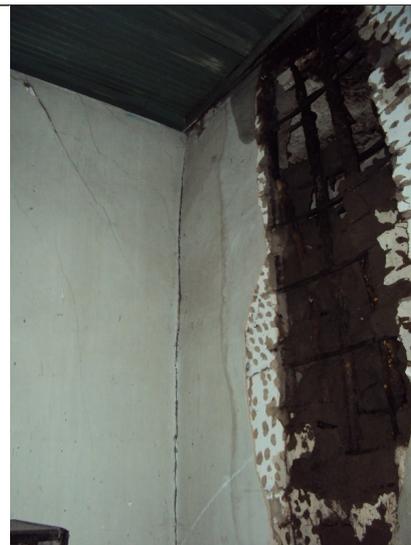
Figura 05 – Descolamento do reboco.

- Após identificação e solução das causas reais dos problemas apresentados, deve-se proceder ao selamento das fissuras, reintegração de reboco e pintura.

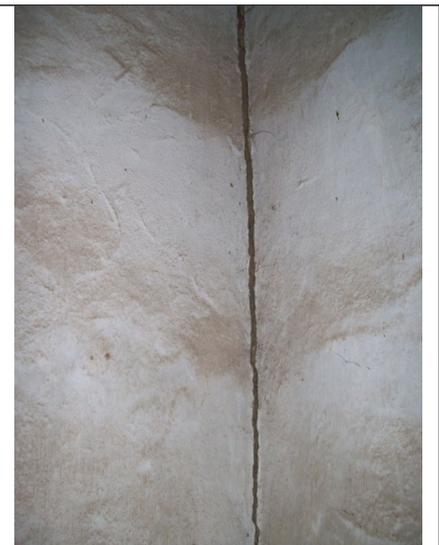
Figura 06 – Trinca na junção das alvenarias.

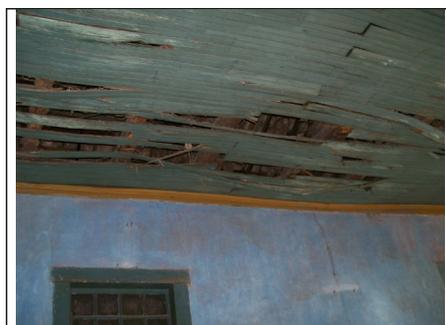
<p>Figura 07 – Forro deteriorado.</p>	<p>Figura 08 – Estufamento do reboco.</p>	<p>Figura 09 – Trinca e desnivelamento do piso.</p>

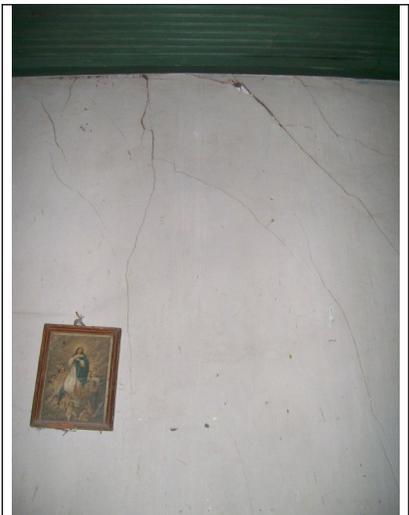
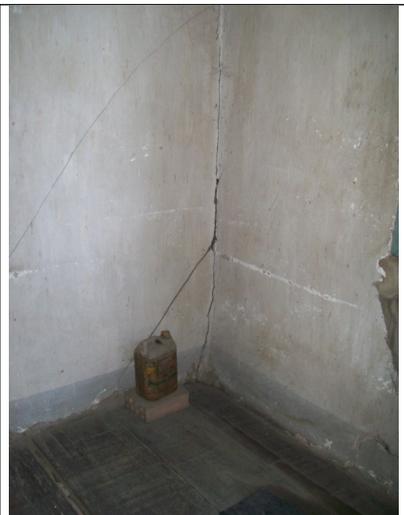
<p>Figuras 10 e 11– Trincas generalizadas.</p>		<p>Figura 12 – Trecho do telhado que cedeu.</p>

As lesões existentes são danos causados pela deterioração natural ou provocada, que comprometem a estabilidade da edificação. São identificadas através de fendas abertas nas paredes, pisos e tetos, também conhecidas como fissuras, trincas ou rachaduras. As causas são diversas, podendo ser problemas da própria construção (idade da edificação, deformações nas fundações, no telhado, acomodações ocorridas logo após a construção, má qualidade dos materiais ou fragilidade dos mesmos, má execução, etc.) ou causadas por problemas externos à construção, como umidade, catástrofes naturais, poluição ambiental, vandalismo ou ainda ao uso incorreto, intervenções erradas, sobrecargas e falta de uso. **No caso em questão, as lesões aparentemente são causadas por um conjunto de fatores, como o tráfego de veículos pesados no entorno da edificação, a infiltração de água na base da estrutura, idade da edificação, a fragilidade dos materiais, a falta de conservação preventiva e a presença de insetos podem ser os fatores que contribuem com a degradação do bem. Ressalta-se que o tráfego de veículos pesados no entorno do bem causa movimentos vibratórios e é um elemento importante no aceleração das lesões já existentes num imóvel, mas não é, no entanto, por si só, a única causa de aparecimento de lesões.**

- A solução de cada caso exige um diagnóstico cuidadoso a ser realizado por especialista na área de estruturas, que identificará o principal agente e, de acordo com as condições do terreno e da fundação, estabelecerá recomendações técnicas próprias para cada caso.
