Promotoria Estadual de Defesa do Patrimônio Cultural e Turístico

LAUDO TÉCNICO DE VISTORIA nº 15 /2010

Foi solicitada pela Promotoria Estadual de Defesa do Patrimônio Cultural e Turístico, vistoria técnica na Fazenda Santo Antônio, localizada na área rural do município de Esmeraldas, para verificar o estado de conservação e medidas necessárias para sua preservação. A vistoria foi realizada pela arquiteta Andréa Lanna Mendes Novais, analista do Ministério Público, no dia 26 de março de 2010.

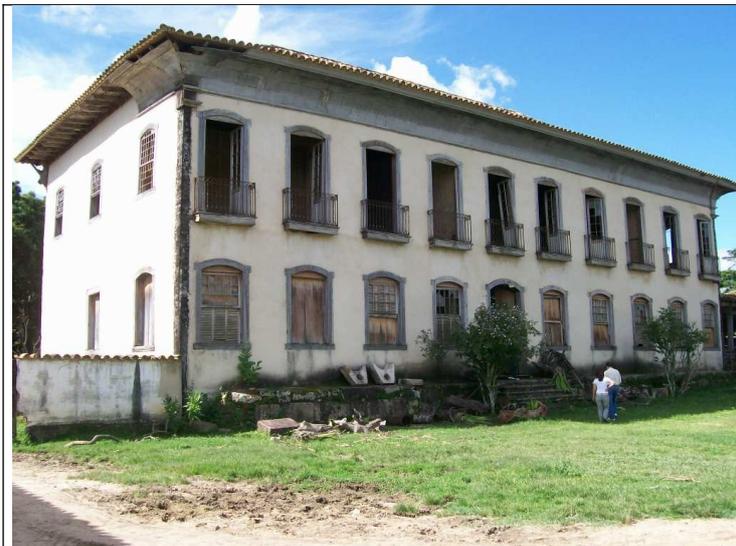
Durante a vistoria, constatou-se que o imóvel encontra-se em mau estado de conservação. A fazenda ainda é utilizada, mas a casa-sede está abandonada. É possível o acesso ao interior do imóvel, o que expõe o mesmo às ações de vandalismo e furtos de seus elementos originais.

Figura 06 – Vista geral do casarão.

A não conclusão da obra de restauração iniciada em 2000 faz com que a edificação encontre-se num estado de abandono, colocando em risco sua integridade. A edificação necessita de intervenção de restauração⁶. Assim, faz-se necessária a elaboração e execução de um projeto de restauração da edificação, com acompanhamento, nas duas etapas, do órgão de proteção.

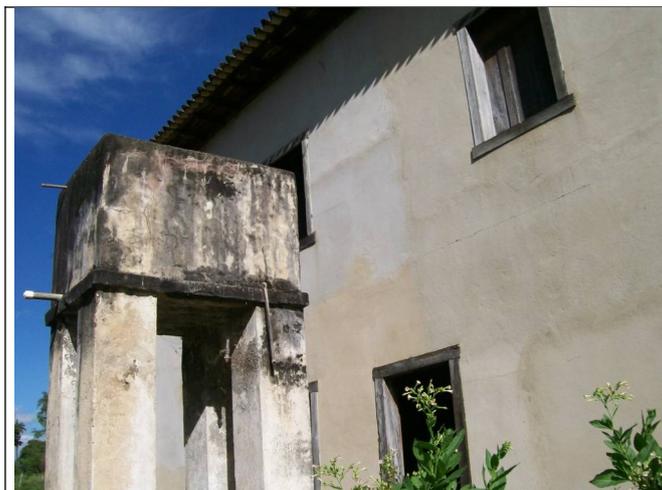
Segundo informações prestadas pelo Iepha, em 1999 foi firmado convênio entre a Prefeitura Municipal de Esmeraldas e o Ministério da Cultura, objetivando a execução da primeira etapa da recuperação da edificação, que previa o escoramento das paredes e peças estruturais deterioradas, seleção e armazenamento das tábuas removidas, recomposição de vãos abertos para reforço da estrutura, demolição dos rebocos remanescentes nas fachadas, revestimento das paredes externas, substituição dos frechais deteriorados, reforço das tesouras e substituição de peças deterioradas do telhado, além de imunização. Foi realizada em 2000 intervenção executada pela empresa Plana Planejamento, Arquitetura e Consultoria Ltda, que deixou o sobrado com novo telhado e reboco externo, porém, a segunda etapa da recuperação não foi executada por entraves legais. Nesta intervenção também foram demolidos cômodos construídos nos fundos da casa (cozinha, depósito e banheiro), pois considerou-se que não faziam parte do corpo original da edificação. Ainda permanece no local uma caixa d'água de concreto, que descaracteriza a edificação.

Figura 07 – Caixa d'água na área externa.

- Imunização de todas as madeiras com ataque de insetos xilófagos;
- As tábuas do piso deverão ser recolocadas;
- Os forros devem ser recuperados;
- Remoção da caixa d’água existente nos fundos da edificação e construção em outro local que não interfira na ambiência do bem protegido;

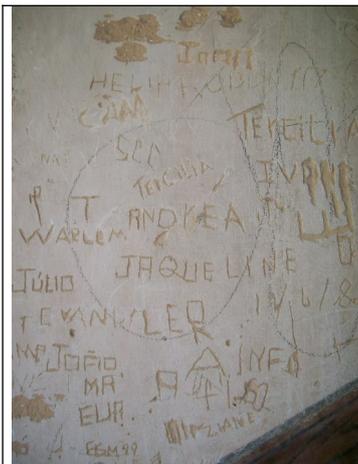
A estrutura do prédio encontra-se em bom estado de conservação. Há manchas de umidade principalmente junto à base da edificação. Muitas alvenarias originais foram substituídas por argamassa de cimento e várias paredes internas encontram-se apicoadas, sem revestimento, deixando aparentes os tijolos de adobe. Houve a preocupação em se deixar “janelas” das antigas pinturas decorativas existentes nas paredes ao remover o antigo reboco. Algumas alvenarias internas possuem inscrições e sujidades e há trechos com descolamento de reboco e peças de adobe soltas.

Figura 08 – Inscrições nas alvenarias.

- Recuperação das alvenarias, com recomposição dos rebocos. Deve-se manter as “janelas” com as antigas pinturas existentes, testemunhas de um passado, propiciando que o visitante conheça como eram as pinturas decorativas existentes no casarão;

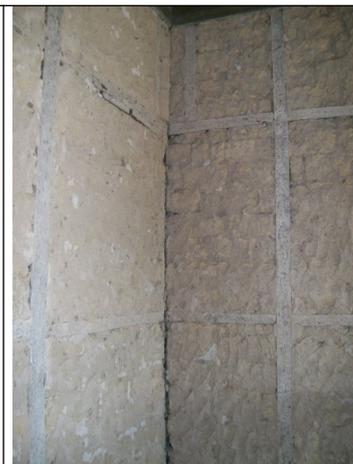
Figura 09 – Alvenarias sem reboco.

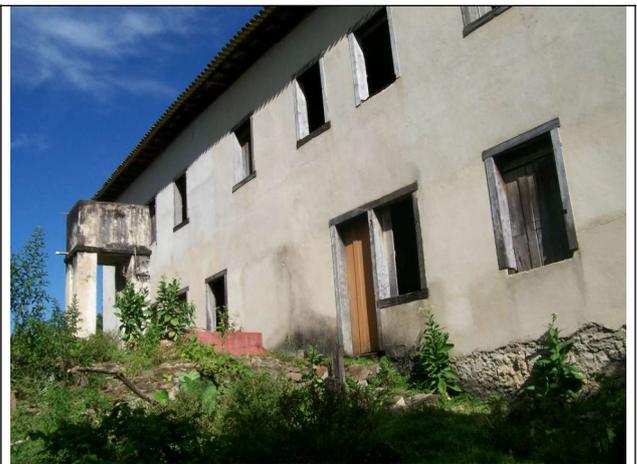
Figura 10 – Fachada externa com novo reboco de argamassa de cimento.

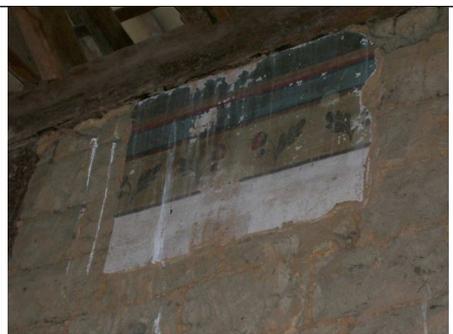
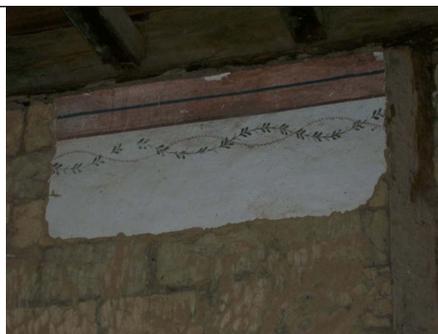
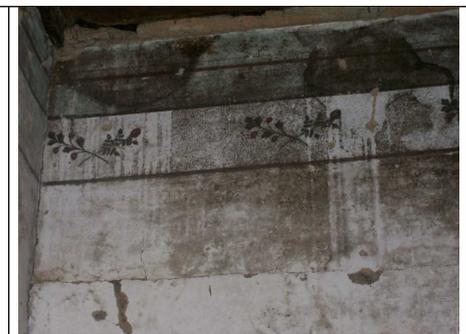
Figuras 11, 12 e 13 – “Janelas” com as antigas pinturas decorativas.

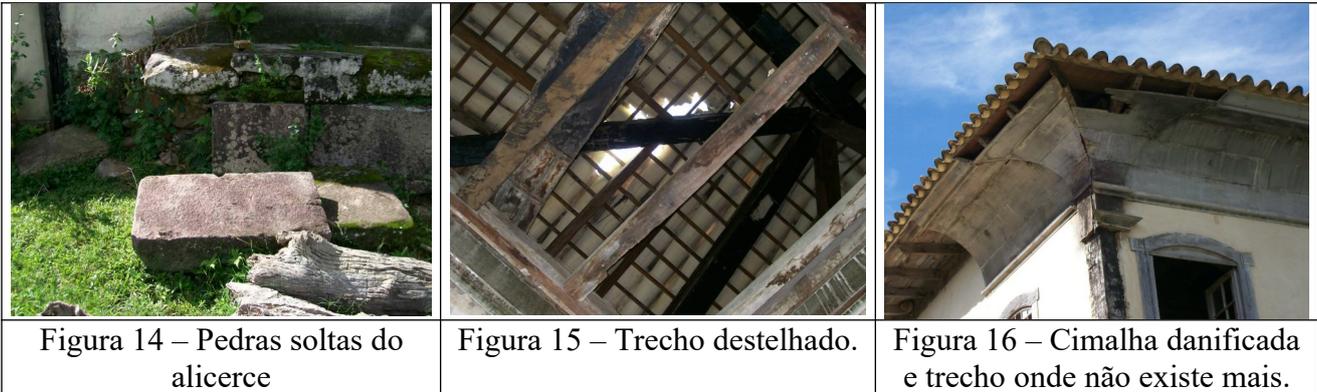
O alicerce apresenta-se com algumas pedras soltas e plantas invasoras. A cobertura, como já dito anteriormente, passou por intervenções em 2000. Entretanto, há pontos destelhados e parte da cimalha do beiral não existe mais. Há colônias de insetos junto ao beiral no encontro das fachadas frontal e lateral esquerda e no interior da edificação.

- Cobertura - Deverá ser feita revisão geral em todo madeiramento e telhas, com substituição de peças e telhas comprometidas e / ou em mau estado de conservação. Sugere-se a amarração de algumas fiadas de telhas, evitando que as mesmas “escorram”;

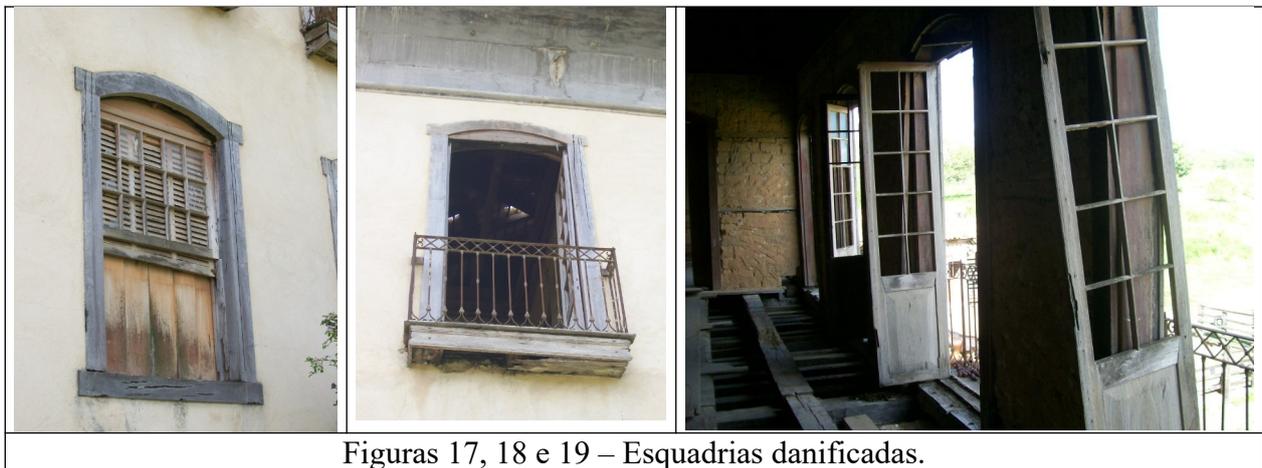
As esquadrias apresentam-se desgastadas, com elementos faltantes, trechos apodrecidos devido à umidade, descolamento da pintura, vidros quebrados e ferragens enferrujadas. Os guarda-corpos externos também se encontram oxidados.

- Recuperação das esquadrias e ferragens. As esquadrias faltantes deverão ser executadas, seguindo os modelos pré-existentes, tendo como referência fotos e documentos antigos;

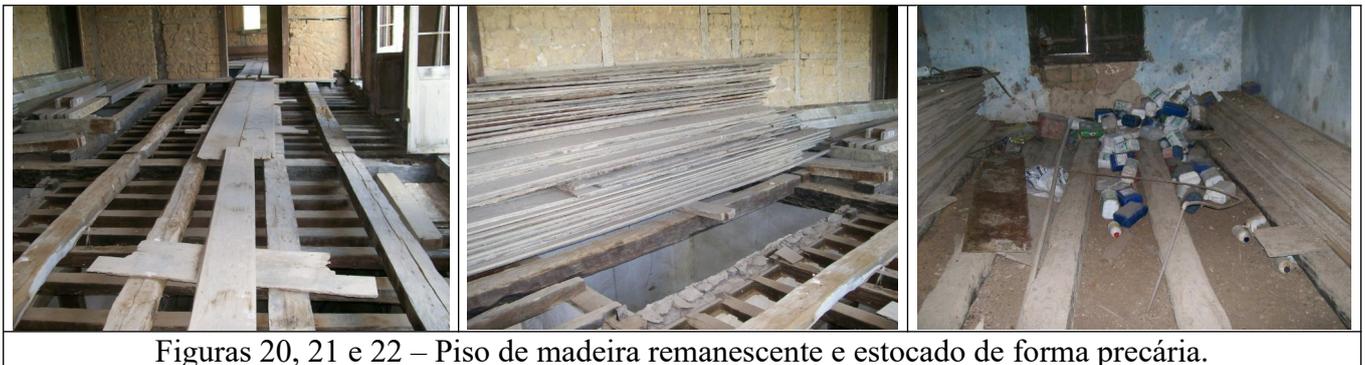
Internamente, praticamente todo o piso de madeira foi removido, restando poucas tábuas apoiadas sobre os barrotes. Parte do material encontra-se empilhado dentro de alguns cômodos no interior da edificação, acondicionada de forma precária e sem controle, e outra parte foi utilizada para outros fins, na própria fazenda. A madeira remanescente (tábuas e barrotes) encontra-se em bom estado de conservação.

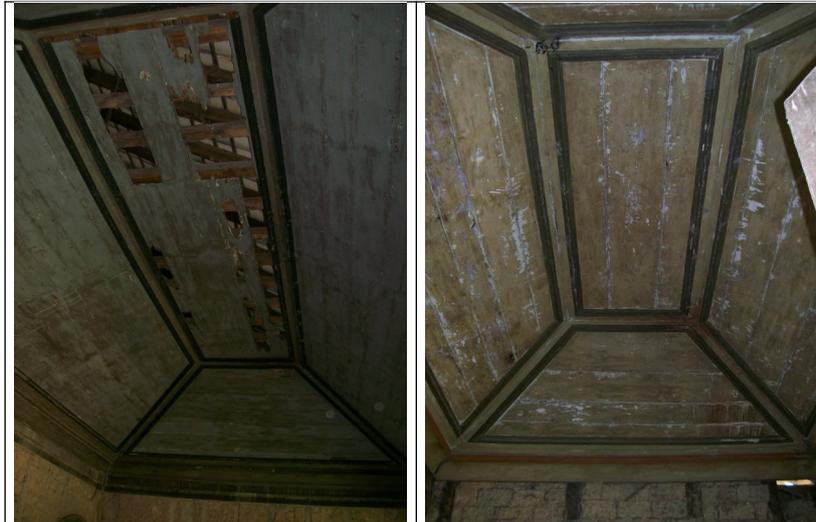
A maior parte dos cômodos não possui mais forro, havendo dois ambientes no segundo pavimento com forro em gamela. Há pequeno trecho de forro de esteira em um dos ambientes do segundo piso.

Figuras 23 e 24 – Forros em gamela.
