NOTA TÉCNICA nº 130/2013

- I. **Objeto:** Capela de Nossa Senhora do Rosário e São Benedito.
- II. **Localização:** Praça do Rosário e São Benedito.
- III. **Município:** Estrela do Sul.
- IV. **Objetivo:** Análise do estado de conservação e medidas necessárias para preservação.
- V. **Breve histórico do distrito de Estrela do Sul¹**

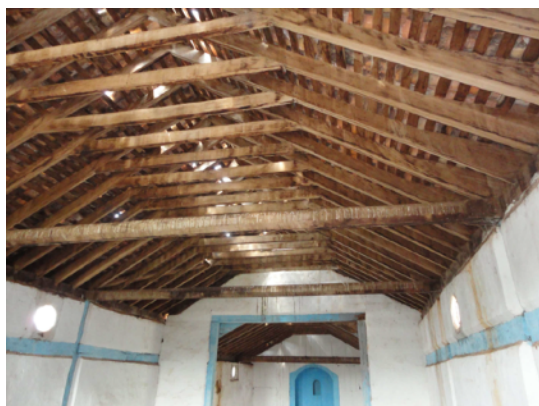
Figura 05 – Imagem interna da cobertura com entrada de luminosidade indicando telhas deslocadas ou quebradas.

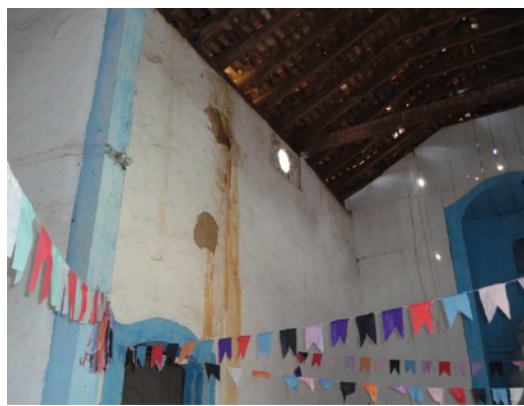
Figura 06 – Mancha de umidade causada por danos na cobertura.

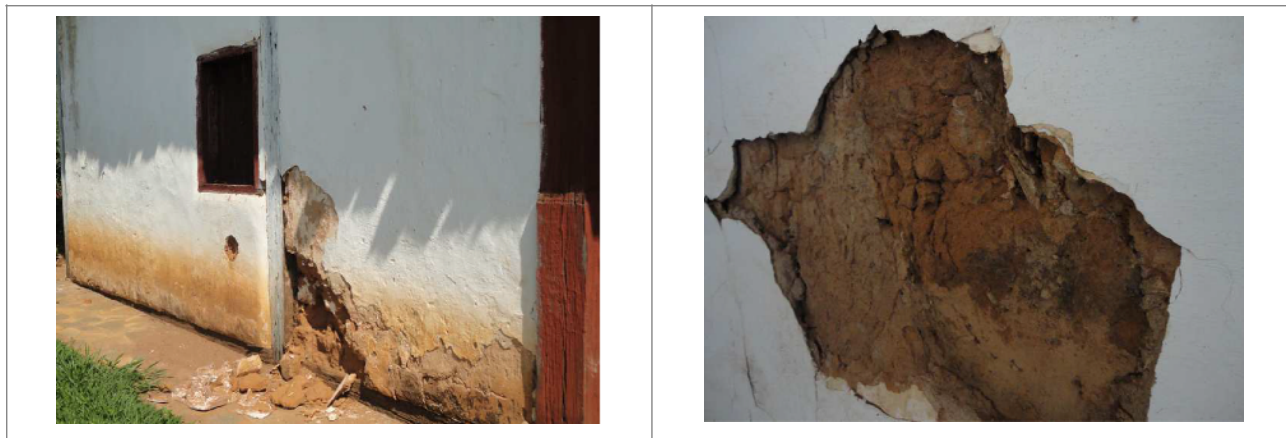
Figuras 07 e 08 – Perdas nas alvenarias e reboco. Fonte: Laudo de Estado de Conservação encaminhado ao IEPHA para o exercício 2012.

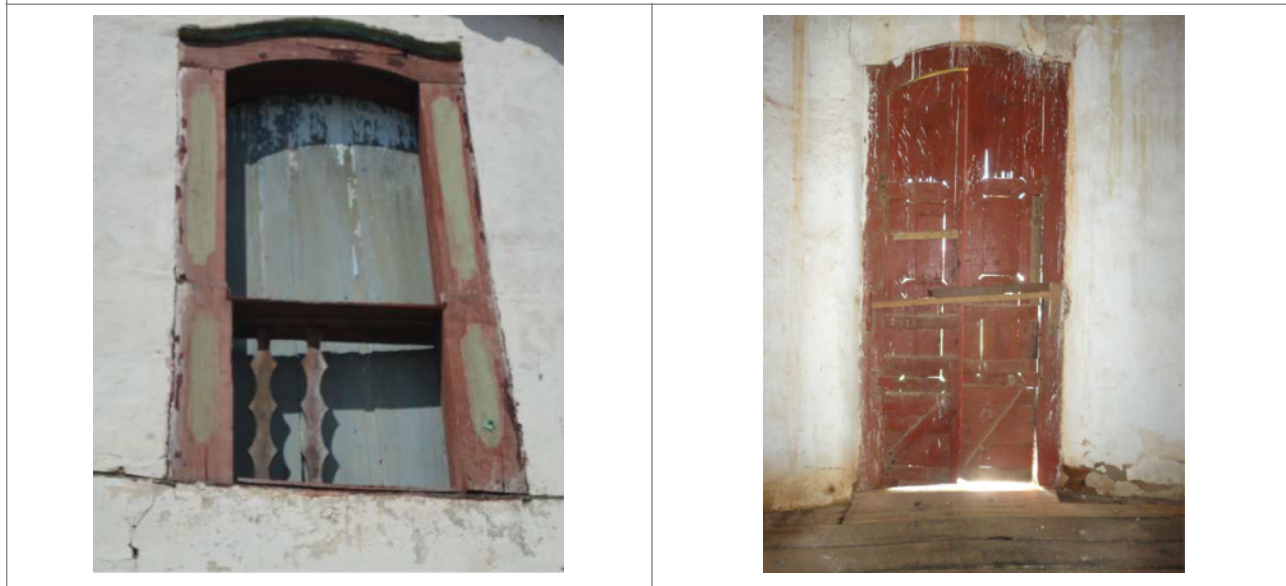
Figuras 09 e 10 – Danos e perdas nas esquadrias. Fonte: Laudo de Estado de Conservação encaminhado ao IEPHA para o exercício 2012.

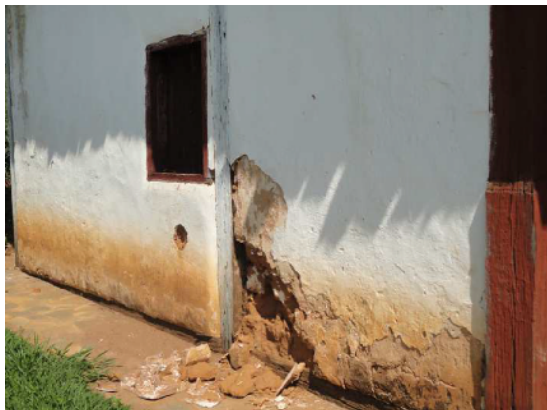
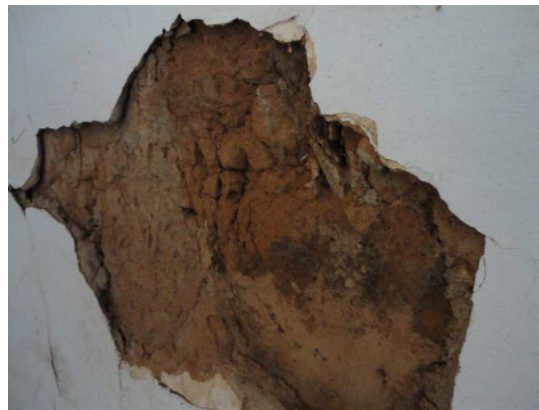
Figuras 07 e 08 – Perdas nas alvenarias e reboco. Fonte: Laudo de Estado de Conservação encaminhado ao IEPHA para o exercício 2012.

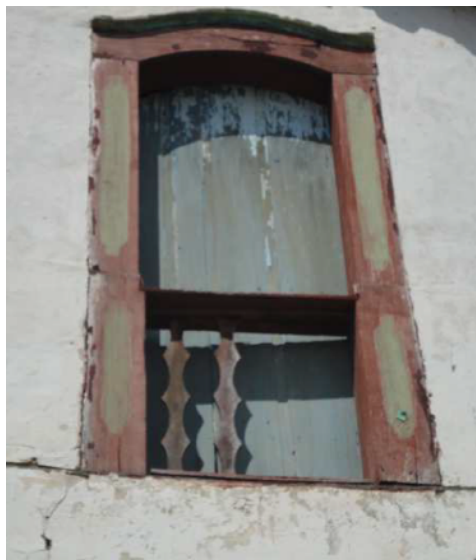
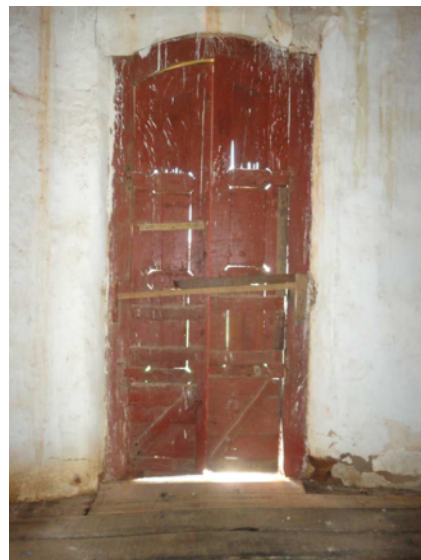
Figuras 09 e 10 – Danos e perdas nas esquadrias. Fonte: Laudo de Estado de Conservação encaminhado ao IEPHA para o exercício 2012.

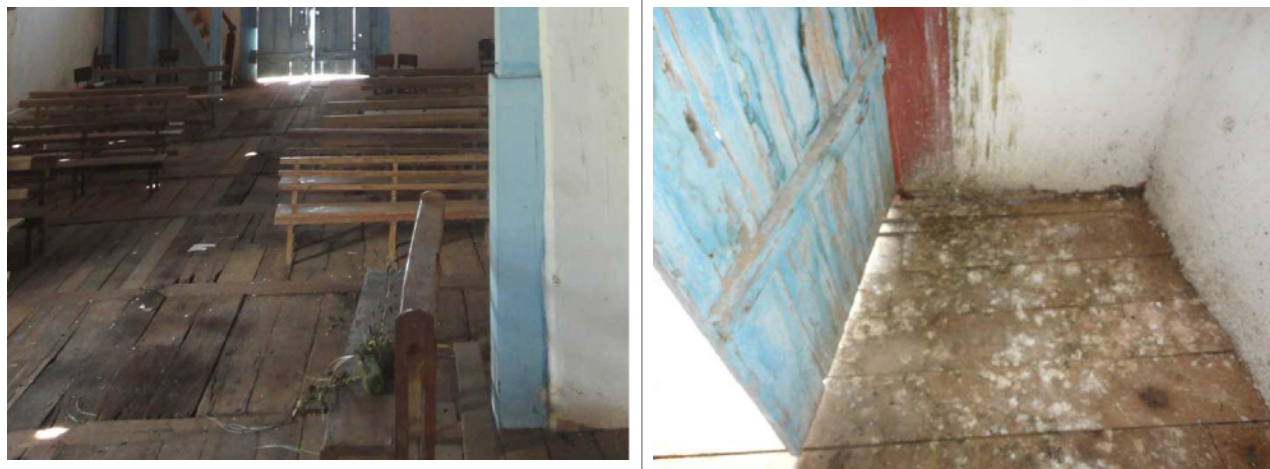
Figuras 11 e 12 – Imagens de patologias nos acabamentos internos e falta de manutenção e limpeza no imóvel.

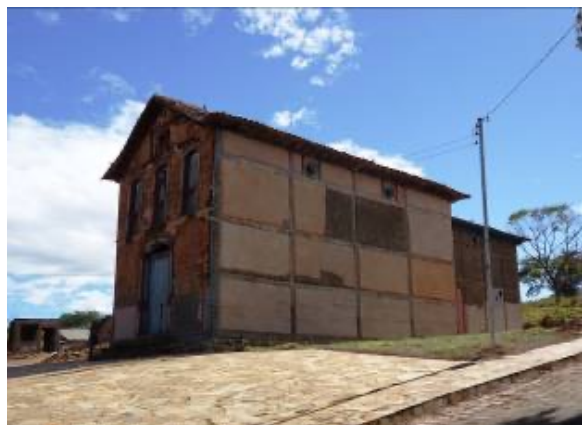
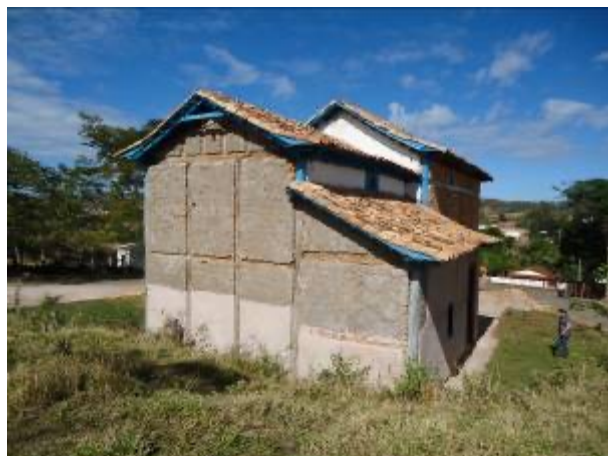
O reboco utilizado no revestimento das alvenarias com massa contendo cimento é inadequado para construções barrocas, pois não aderem aos tijolos de barro (adobe). O que foi executado é irreversível, pois qualquer tentativa de retirada desse reboco comprometerá os tijolos de adobe, destruindo-os.

Figuras 13 e 14 – Imagens da edificação onde se verifica a remoção do reboco e aplicação de argamassa de cimento.

Em total respeito e consideração à comunidade que custeou e de boa fé promoveu a reforma da Capela de São Benedito (Capela do Rosário) entende-se que uma vez que o material já foi empregado (errado), mas já foi empregado, nas alvenarias internas e externas da edificação, solicitamos aos cuidadores da Capela que não continuassem com a ação, uma vez que as chuvas estão se aproximando e que a solução imediata, seria cobrir as fachadas externas com lonas plásticas, evitando assim, que a água das chuvas percolassem as alvenarias.

- Caso o reboco restante não fique pronto antes das chuvas, essas paredes deverão ser protegidas por lonas plásticas pregadas sobre elas, devendo haver o acompanhamento da execução destes serviços por profissional habilitado.
- É necessária a construção de drenos nas laterais das fachadas e na fachada posterior a fim de prevenir a entrada das águas das chuvas nas fundações, uma vez que foi realizado um corte perpendicular no terreno que encontra-se completamente desprovido de revestimento o que facilita o desmoronamento de terra e o acúmulo de água na parte posterior da edificação.

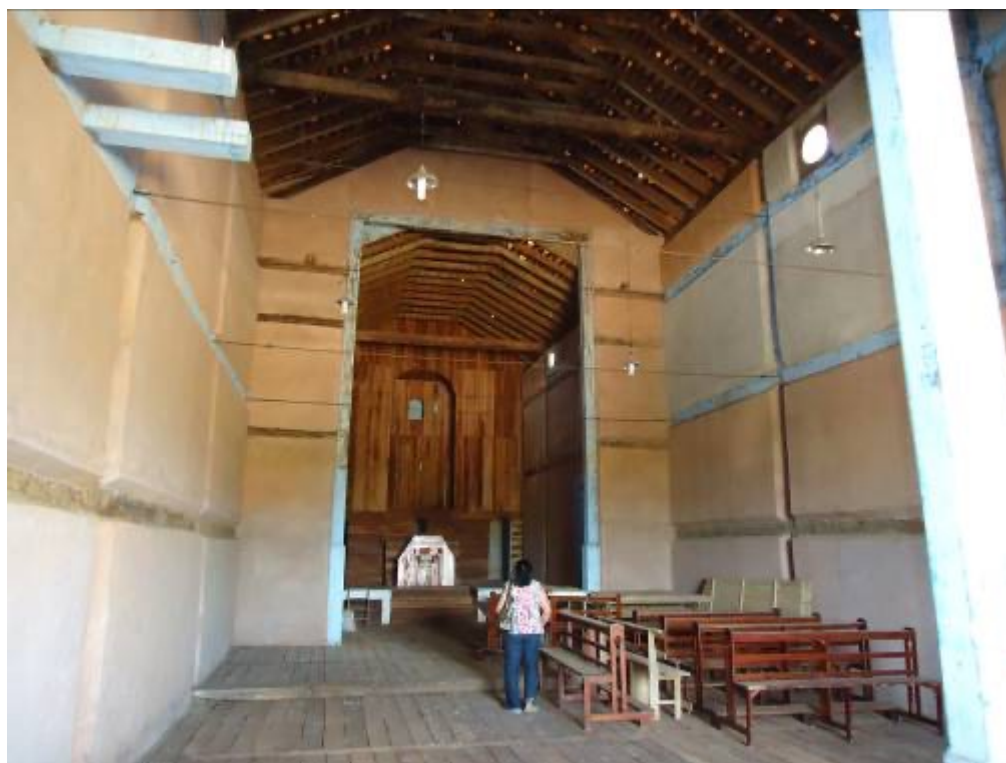
O madeiramento utilizado no piso apresenta irregularidades. Muitas tábuas estão desalinhadas dificultando o trânsito de pessoas.

Figura 15 – Imagem interna com o reboco executado e novo piso instalado.
