NOTA TÉCNICA Nº 44/ 2018

PAAF nº 0024.17.019879-0
Inquérito Civil nº 0261.16.000258-8

1. **Objeto:** Edificação residencial.
2. **Endereço:** Rua Monsenhor João Ivo, nº 191.
3. **Proprietário:** Carmem Cinira Leão Basílio Durchfort.
4. **Município:** Formiga – MG.
5. **Proteção existente:** Inventário/ Entorno de bem tombado.
6. **Objetivo:** Análise do estado de conservação do imóvel e indicar medidas para sua conservação.
7. **Contextualização:**

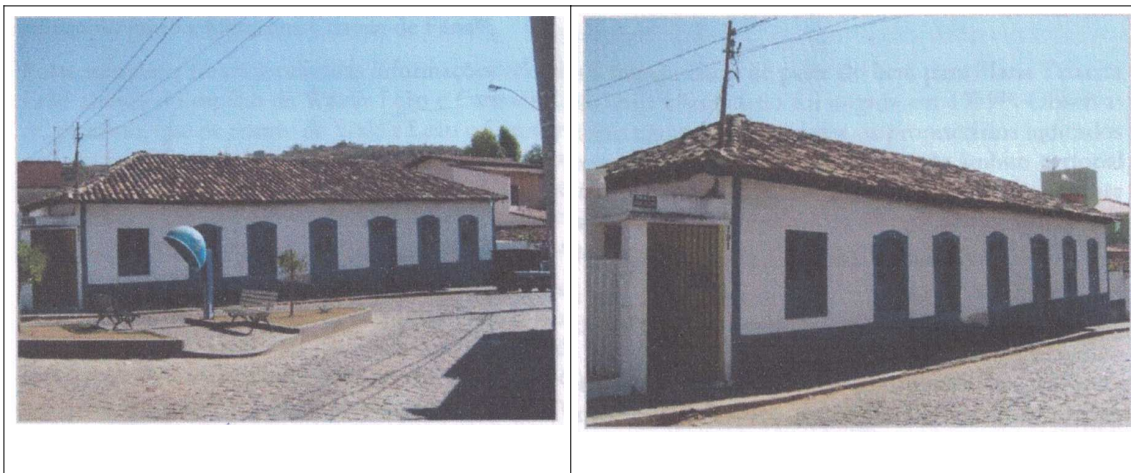
Ainda de acordo com a ficha de inventário, a edificação está implantada em frente a Praça Aguiar Lima, sendo o terreno dividido em duas partes independentes “para maior privacidade das duas residências que dividem espaço no prédio principal”. Seu estado de conservação foi considerado regular, tendo sido destacadas patologias como apodrecimento dos forros de madeira que, em alguns cômodos estavam se desprendendo e “em estado de ruína”; danos e ataque de insetos xilófagos nos pisos de madeiras em pontos isolados e descolamento de reboco na fachada frontal. Foram recomendadas algumas importantes medidas de conservação, como inspecionar constantemente telhas e calhas, a fim de evitar goteiras e infiltrações; imunização de todo madeiramento e tratamento e limpeza de elementos com apodrecimento ou presença de mofo e infestação de cupins.

Figuras 1 e 2- Imóvel da Rua Monsenhor João Ivo, nº 191, em Formiga. Fonte: Ficha de inventário do bem cultural.

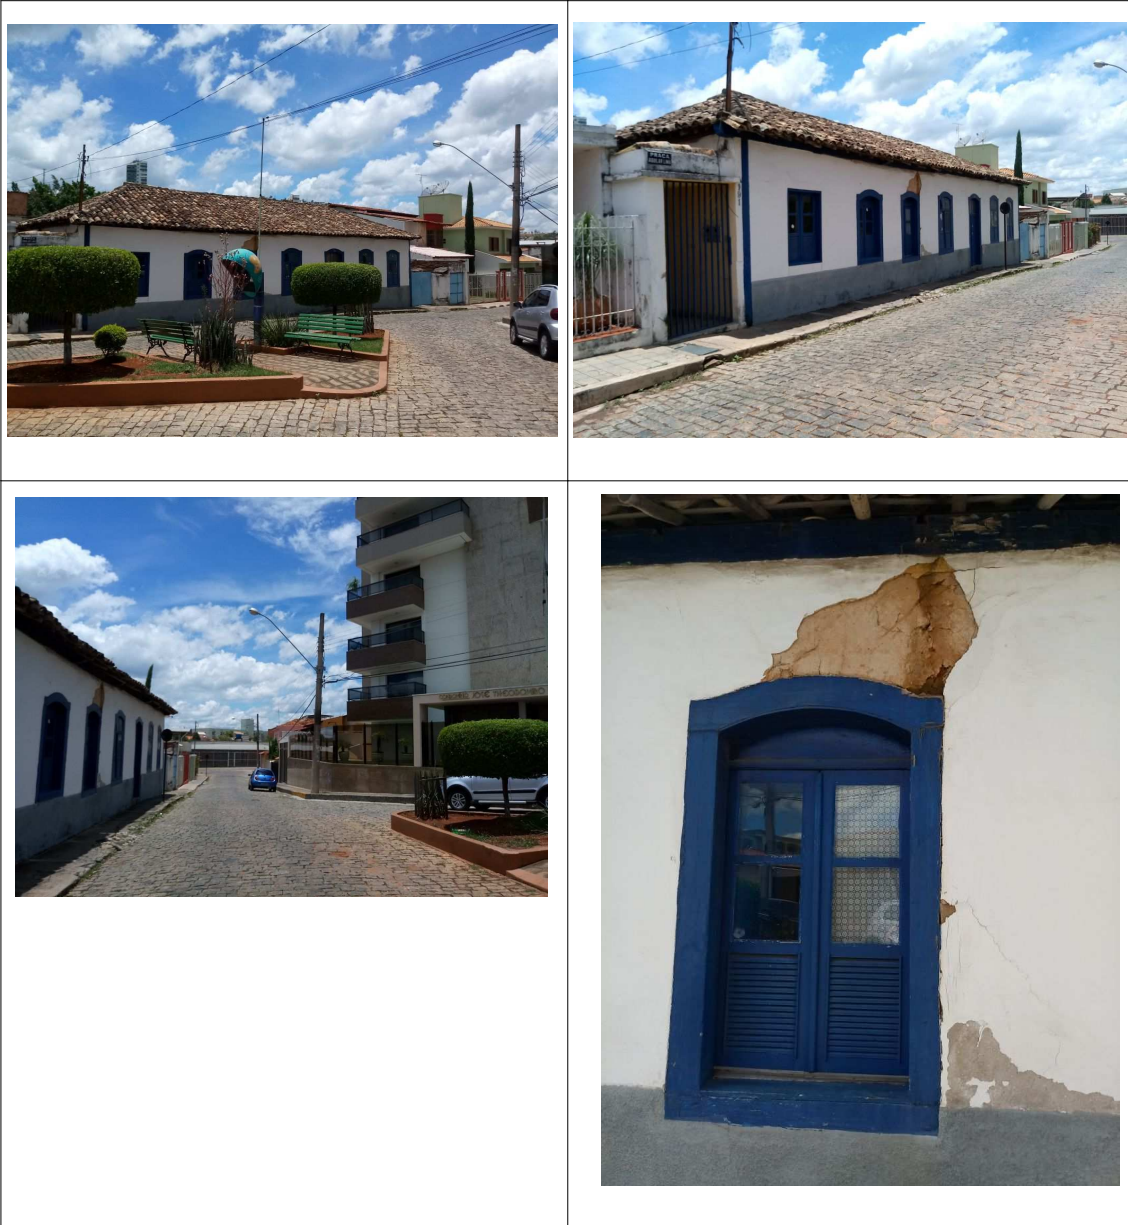
Em dezembro de 2017, foram encaminhadas a esta coordenadoria fotografias externas do imóvel em questão. Pela análise das fotografias, embora tenham sido verificadas patologias, como descolamento de reboco, desgaste nas esquadrias e na pintura,

o estado de conservação do imóvel podia ser considerado regular. Sua fachada principal mantinha as características estético-formais preservadas, não havendo indícios de grandes intervenções descaracterizantes no decorrer dos anos.

Figuras 4, 5, 6 e 7- Imóvel da Rua Monsenhor João Ivo, nº 191, em Formiga. Fonte: Fotografias encaminhadas a esta Promotoria em outubro de 2017.

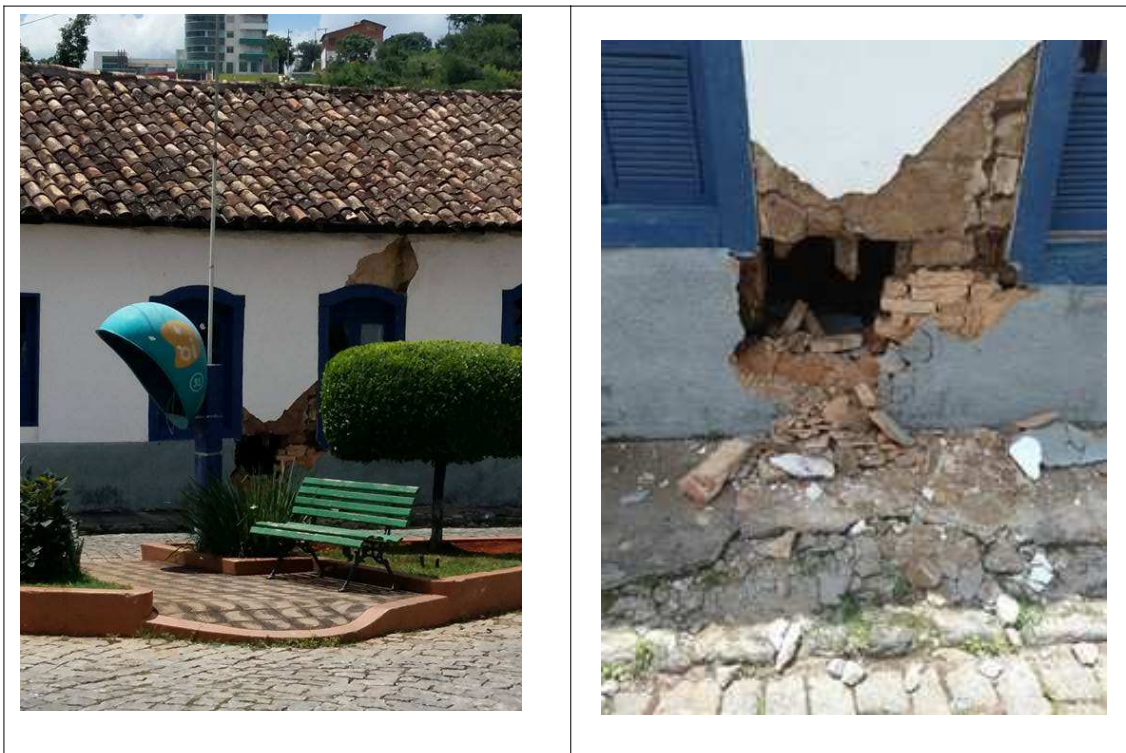
Em 10 de janeiro de 2018, ocorreu a colisão de um veículo com o imóvel em questão. As imagens seguintes evidenciam a ocorrência:

Figuras 9 e 10- Imagens do imóvel após colisão de um veículo.

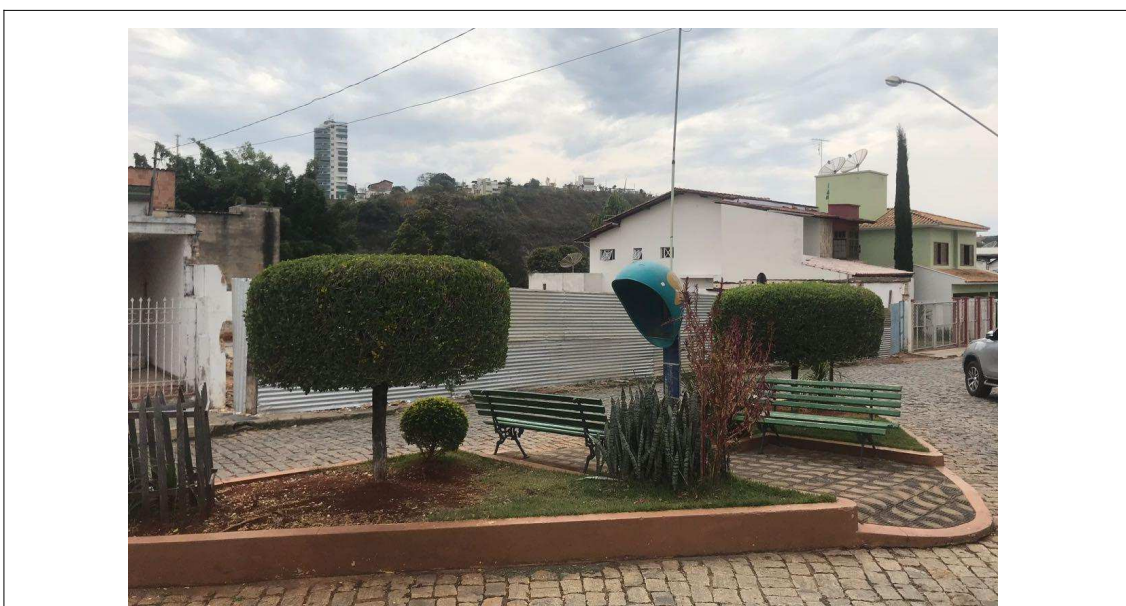
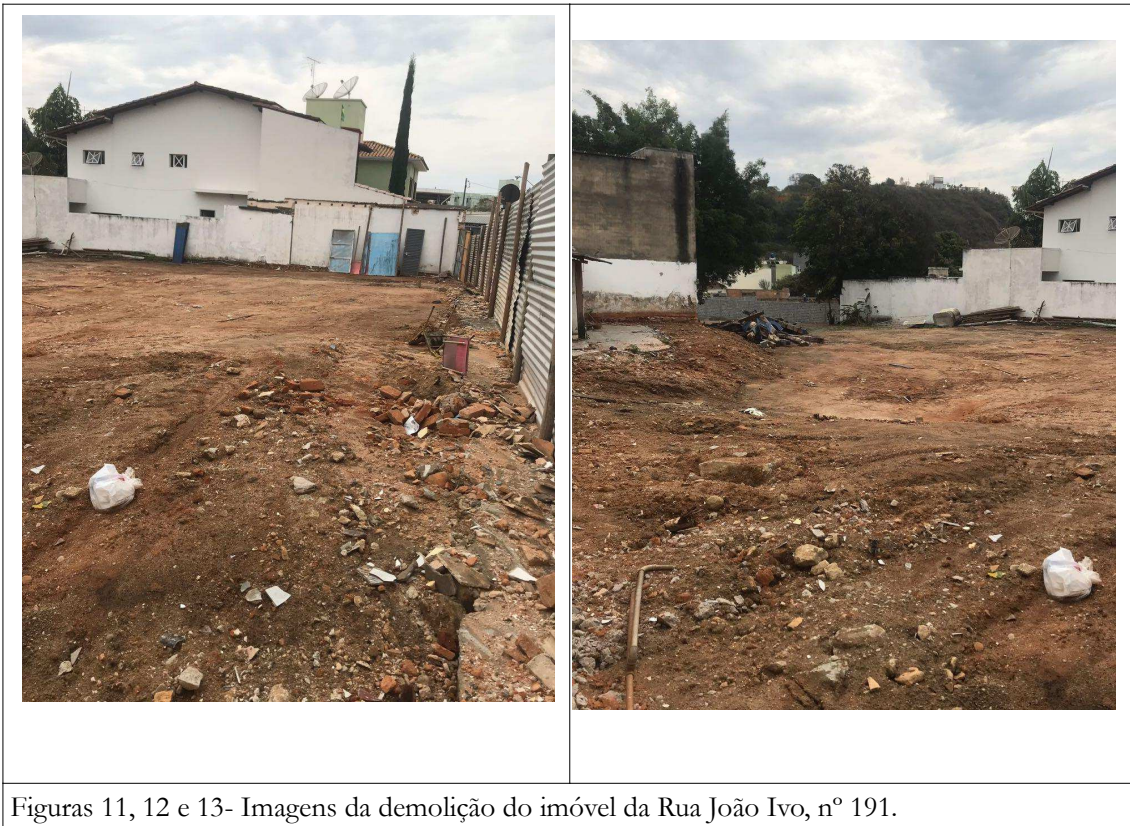
Em agosto de 2018, a 4ª Promotoria de Justiça de Formiga entrou em contato com o setor técnico desta coordenadoria para informar sobre a demolição do imóvel da Rua João Ivo, nº 191. Foram encaminhadas fotografias a esta coordenadoria, evidenciando a demolição da edificação. Este setor técnico solicitou certidão de registro de imóvel e IPTU para cálculo da valoração de dano ao patrimônio cultural.
