NOTA TÉCNICA N ° 01/2020

PAAF 0024.18.021588-1

1. **Objeto:** Imóvel situado na Praça São Vicente Férrer, nº 77.
2. **Município:** Formiga
3. **Proprietário:** Ronaldo de Carvalho.
4. **Proteção existente:** Inventário municipal e entorno de bem tombado.
5. **Objetivo:** Apurar eventuais danos ao patrimônio cultural, em razão de irregularidades no imóvel.
6. **Considerações preliminares:**

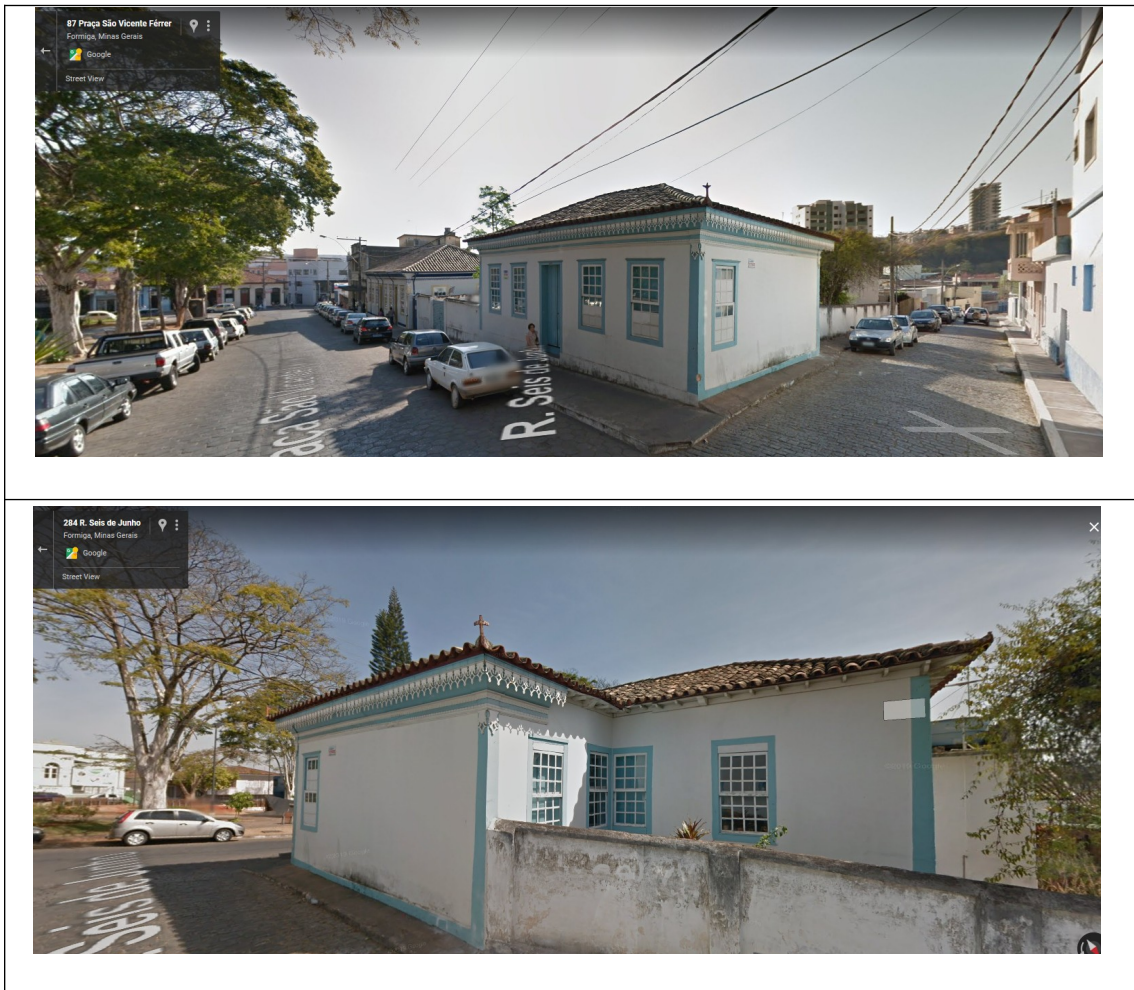
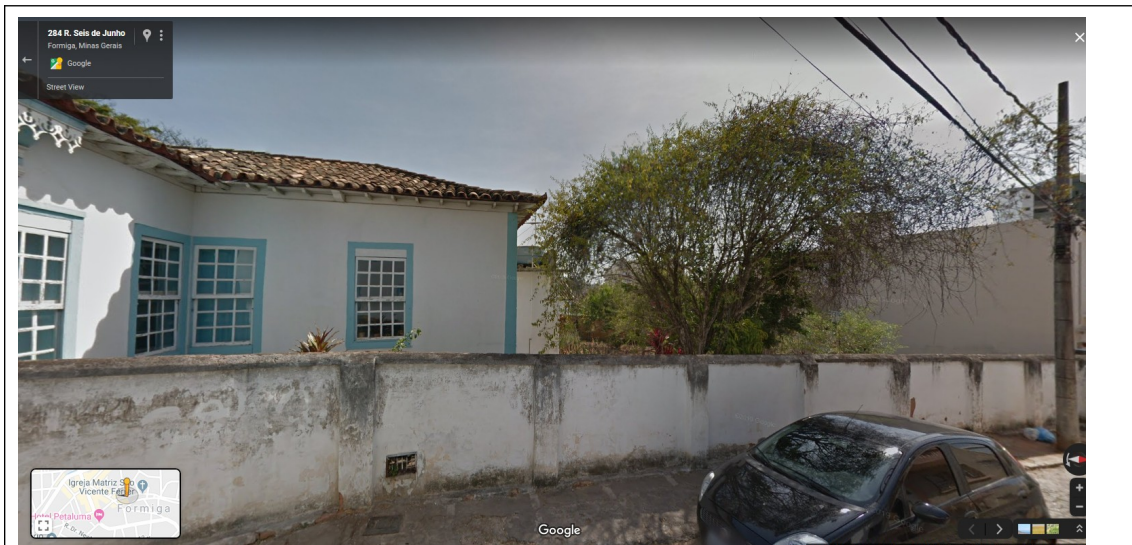
De acordo com o laudo, e com o que pode ser observado nas imagens seguintes, no ano de 2011 o terreno se encontrava vago, todo murado e com espécies arbóreas. No ano de 2018, como observou a vistoria, já estava implantado no terreno um estacionamento, com cobertura de estrutura metálica com telhas e calhas galvanizadas, tubo de PVC para

Figuras 1, 2 e 3- Imagens do imóvel situado na Praça São Vicente Férrer, nº 77, em Formiga, no ano de 2011. Fonte: Google Street View.

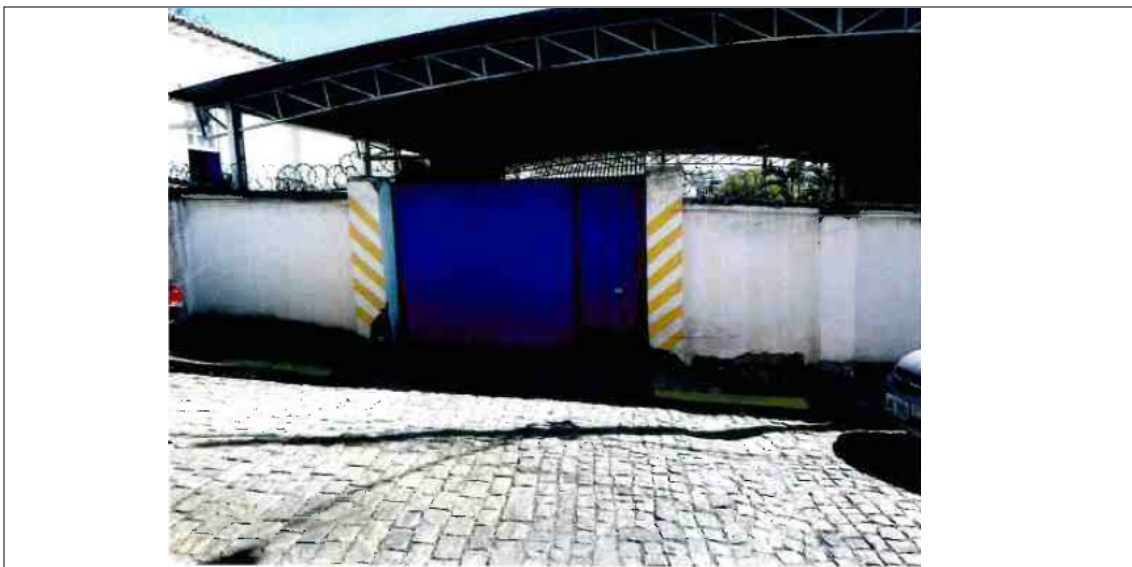
manejo das águas pluviais, pavimento com bloquetes sextavados, parte do fechamento do terreno em muros de alvenaria de tijolos maciços rebocados e pintados e portão em chapa de aço. Constatou-se também que as tubulações de água pluvial provenientes da cobertura e da pavimentação do estacionamento estavam conduzindo até a rua, sem manejo correto.

Figura 4- Fachada do estacionamento implantado no terreno do imóvel inventariado, situado na Praça São Vicente Férrer, em Formiga. Fonte: Laudo Técnico elaborado pela Secretaria Municipal de Obras e Trânsito, em 16 de agosto de 2018.

Contudo, sem aprovação prévia do Conselho Municipal de Patrimônio Cultural de Formiga- COMPAC, foram realizadas intervenções no terreno do imóvel para implantação de um estacionamento, que impactou negativamente não apenas o imóvel inventariado, como também o entorno dos bens culturais protegidos pelo tombamento.

Diante da irregularidade das intervenções e do impacto à ambiência dos bens culturais, o COMPAC propôs medida para mitigação do dano, sugerindo a troca da cobertura metálica do estacionamento pela cobertura de telha cerâmica, nos moldes do imóvel principal e a troca do portão metálico, por outro que acompanhe o estilo colonial.

Este setor técnico considera pertinente as medidas propostas pelo Conselho Municipal de Patrimônio Cultural de Formiga, no sentido de minimizar a descaracterização do imóvel inventariado e o impacto à ambiência dos bens tombados da Praça São Vicente Férrer pela implantação do estacionamento. O proprietário do imóvel deve elaborar, com a menor brevidade possível, projeto arquitetônico em atendimento às medidas propostas pelo COMPAC, submetendo-o ao órgão para aprovação prévia.

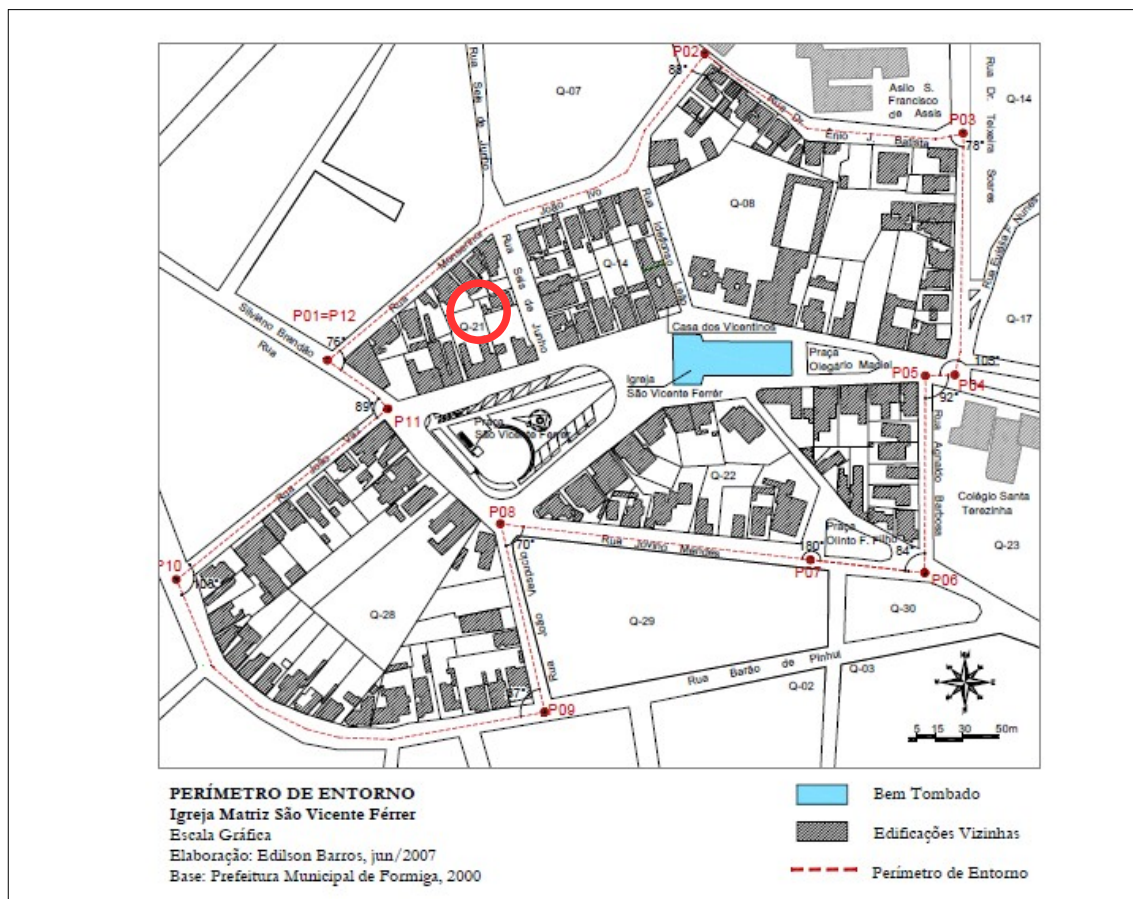
O imóvel situado na Praça São Vicente Férrer, nº 77, foi inventariado pelo município de Formiga em abril de 2007, exercício 2008 do ICMS Cultural. A edificação conta também com proteção por estar situada no perímetro de entorno de três bens culturais protegidos pelo tombamento municipal: a Igreja Matriz de São Vicente, a Casa dos Vicentinos e Praça São Vicente Férrer.

Figura 5- Perímetro de tombamento da Igreja Matriz de São Vicente Férrer, em Formiga. Circulado o imóvel nº 77 da Praça São Vicente Férrer. Fonte: Complementação do dossiê de tombamento apresentada ao IEPHA em abril de 2008/ exercício 2009 do ICMS Cultural.
