Procedimento de Apoio a Atividade Fim nº MPMG – 0024.17.018118-4  
Inquérito Civil nº MPMG – 0271.14.000031-3

### Nota Técnica nº 15/2019

1. **Objeto:** Painéis de Bassano Vaccarini
2. **Objetivo:** Analisar a atual situação de acondicionamento do bem, assim como sugerir medidas para sua adequada guarda, conservação e preservação.
3. **Município:** Frutal
4. **Considerações preliminares:**

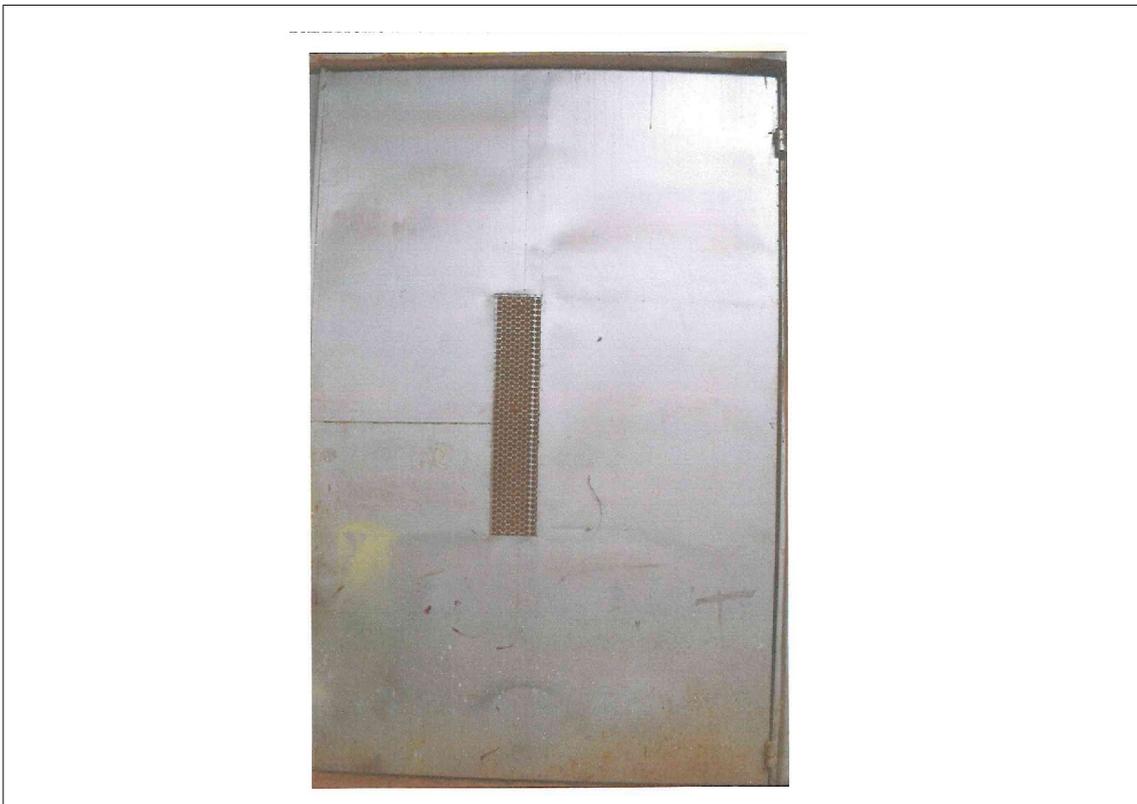
Figura 01 - Porta que fecha o galpão onde os painéis estão armazenados.  
Fonte: Prefeitura de Frutal.

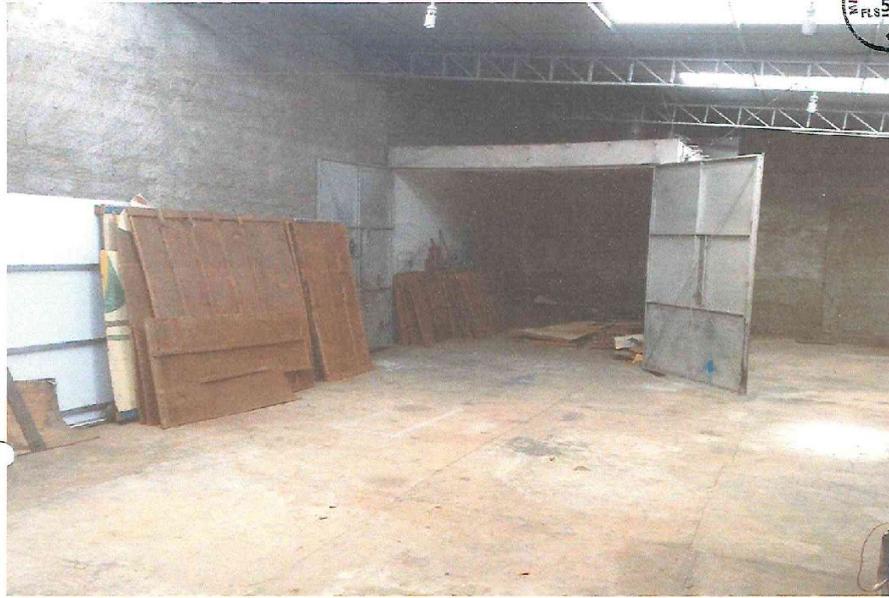
Figura 02 – Registro fotográfico realizado no dia em que os painéis foram levados para o galpão. Verifica-se painéis alocados dentro do galpão e outros ainda fora deste.  
Fonte: Ionei Dutra

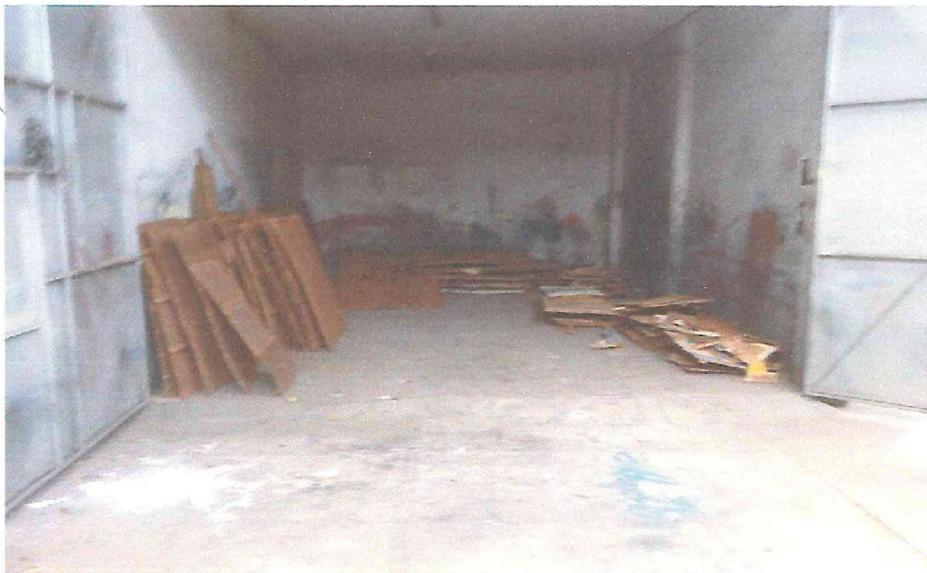
Figura 03 – Registro fotográfico dos painéis no interior do galpão.  
Fonte: Prefeitura de Frutal.

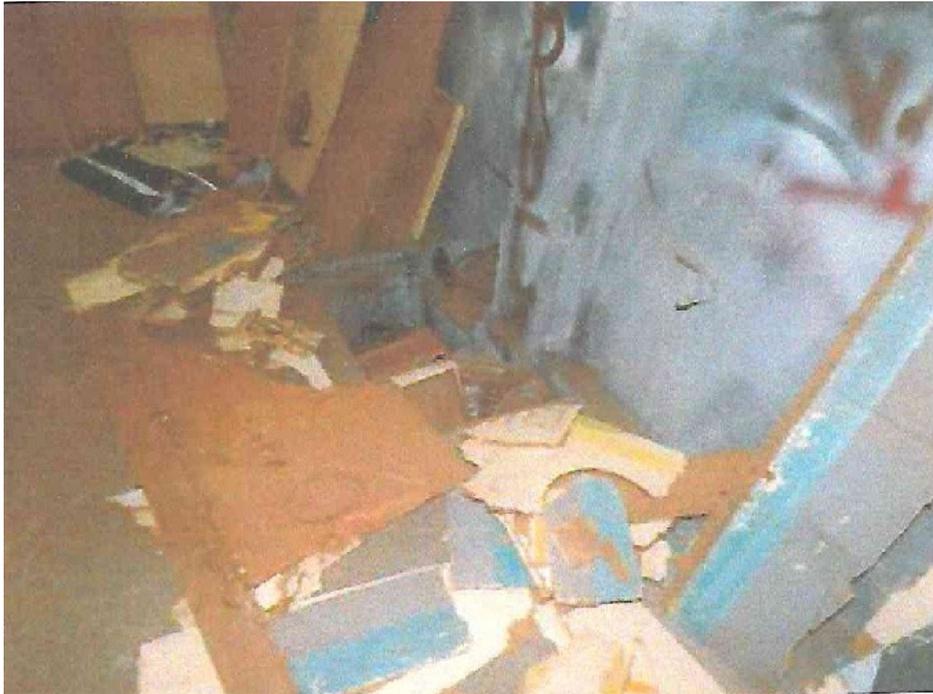
Figura 04 – Observa-se neste registro fragmentos dos painéis jogados ao chão, sem nenhum tipo de organização e proteção.  
Fonte: Prefeitura de Frutal.

- Os pequenos pedaços/fragmentos das placas devem ser identificados e acondicionados em caixas arquivo de material sintético livre de substâncias ácidas. Não se deve usar caixas de papelão. Fragmentos da mesma placa podem ficar juntos, mas **não se deve agrupar pequenos fragmentos de placas distintas**. Devem ser colocados em caixas adequadas para o seu tamanho, de forma que a própria caixa não cause ainda mais danos. Do lado de fora da caixa deve-se informar a qual placa os fragmentos pertencem e qual o número total de pedaços. **Ressalta-se que manter estes fragmentos é de suma importância para a restauração da obra, pois poderão ser nela reinseridos e impedirão sua maior fragmentação;**

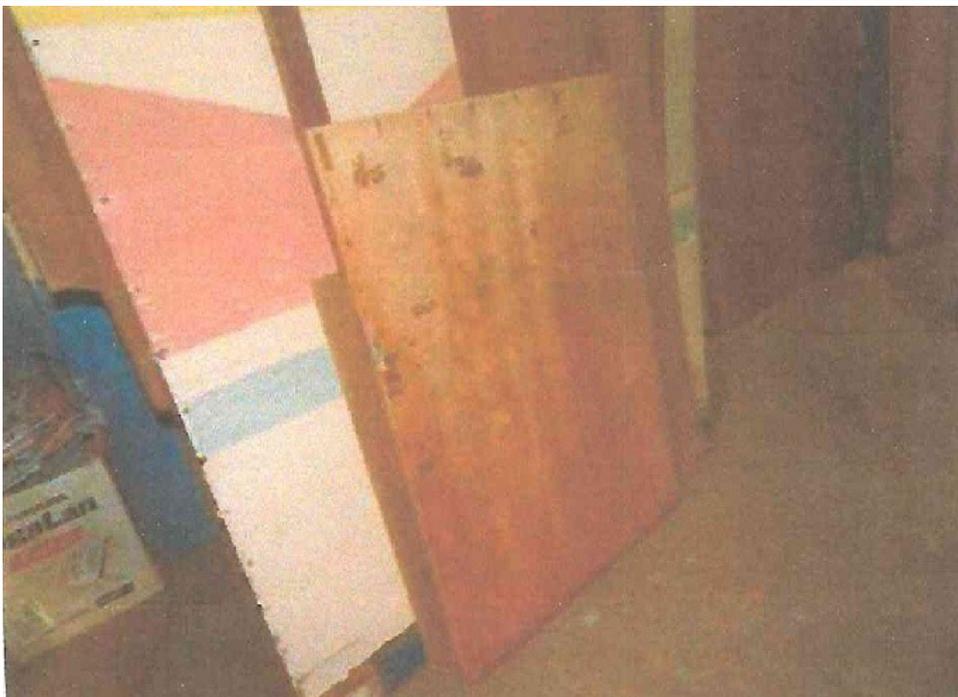
Figura 05 – Observa-se as placas dispostas diretamente sobre o chão.  
Fonte: Prefeitura de Frutal.

- Os painéis não devem ficar depositados diretamente no chão. Devem ser colocados sobre um tablado. Este, por sua vez, deve ser forrado com material antiderrapante, para evitar que as placas deslizem, o qual deve ser sobreposto por espuma;

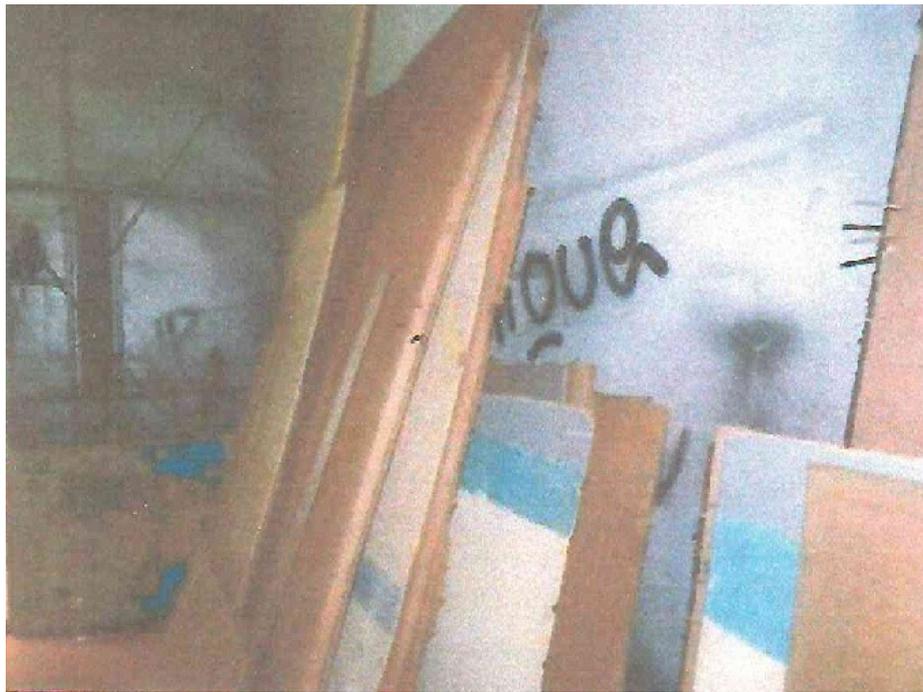
Figura 06 – Nota-se que as faces pintadas das placas não foram protegidas e estão em contato direto com outras placas.  
Fonte: Prefeitura de Frutal.

- No caso das placas enfileiradas, as faces pintadas da obra não devem ficar em contato umas com as outras (o que atualmente ocorre), uma vez que podem sofrer abrasões e outros danos por contato. Portanto, devem ser posicionadas verso com verso. Cada placa deve ser intercalada por espuma revestida em TNT branco. A espuma não deve ter tamanho menor do que a placa;

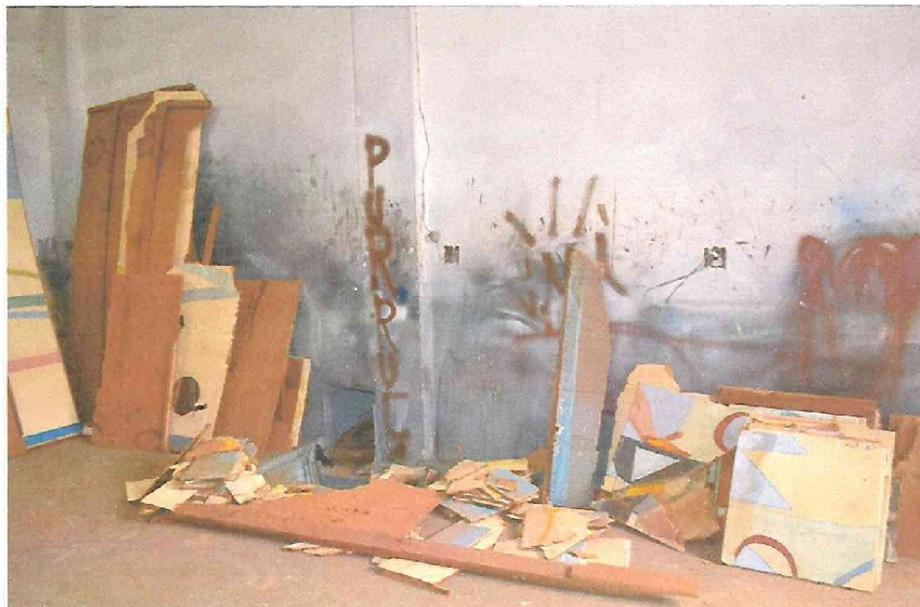
Figura 07 – As placas foram depositadas no galpão sem nenhum tipo de organização e proteção.  
Fonte: Prefeitura de Frutal.

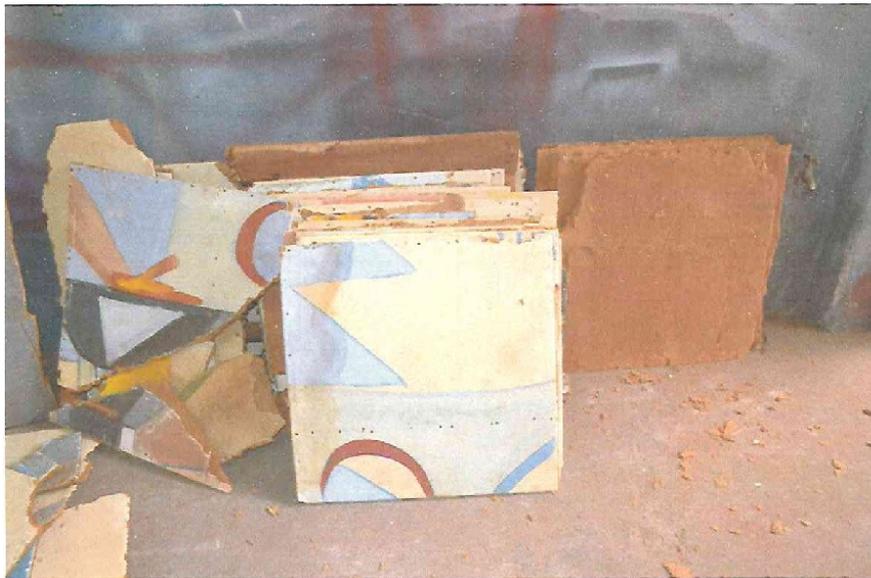
Figura 08 – Detalhe da figura 07.  
Fonte: Prefeitura de Frutal.

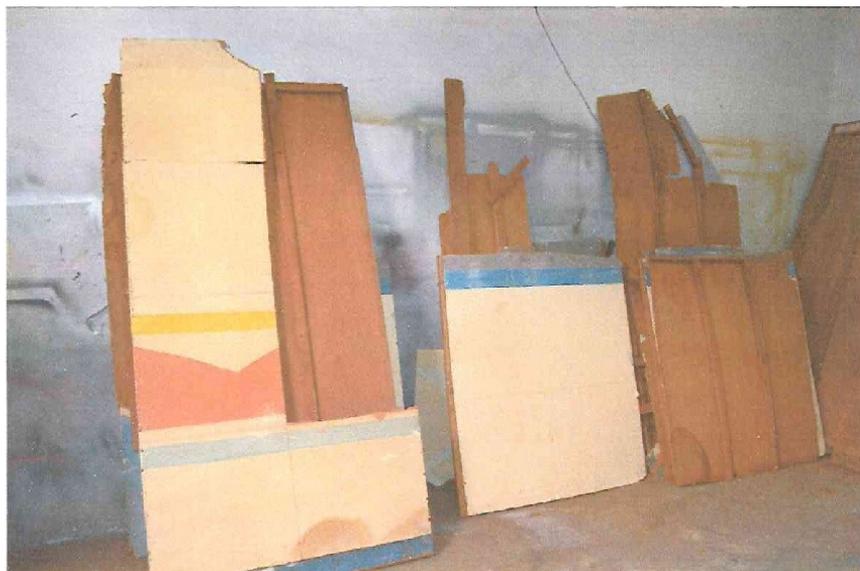
Figura 09 – Verifica-se, quanto a estas placas, que foi tentada uma organização. Contudo, o acervo não está identificado, sistematizado e protegido.  
Fonte: Prefeitura de Frutal.

A partir deste conhecimento deve se providenciar no galpão, onde os painéis se encontram, uma separação e identificação física destes. Em uma área ficarão as placas vinculadas ao painel 01 e em outra área do galpão ficarão as placas vinculadas ao painel 02. A delimitação pode ser feita da forma considerada mais conveniente e acessível para o município, **desde que seja efetivamente realizada.**

Cada painel está constituído por 198 placas, conforme foi esclarecido anteriormente. Por isso, também deve estar presente nas placas a identificação sobre a qual painel pertence. Esta identificação individual pode ser feita em uma etiqueta e esta presa no verso da placa com um cordão. A forma escolhida de realizar a identificação deve ser reversível (não se deve escrever ou fixar nada que não possa ser removido posteriormente sem causar danos as placas).

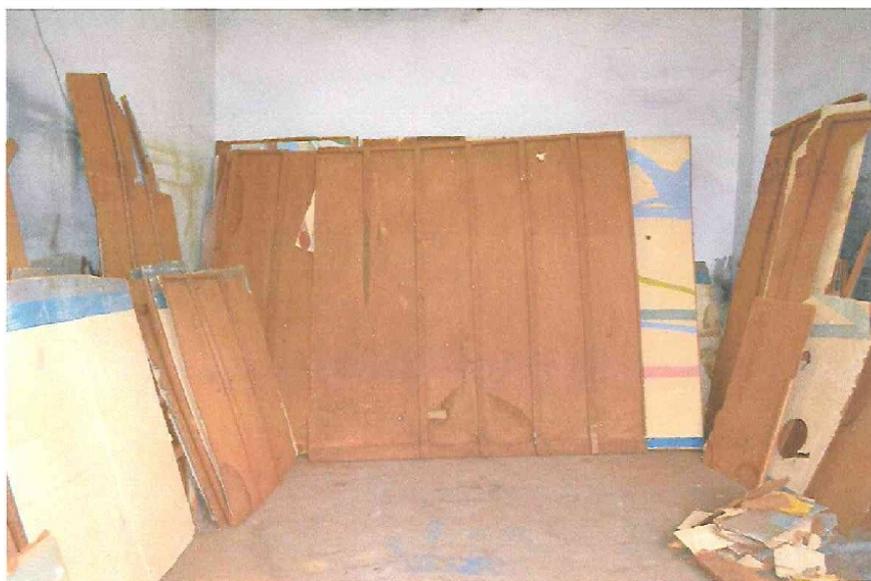
Figura 10 – Registro dos painéis no interior do galpão.  
Fonte: Prefeitura de Frutal.
