## NOTA TÉCNICA N ° 57/2018

Ref: PAAF 0024.18.019267-6

1. **Objeto:** Imóvel na rua Cristiano Relo n° 48
2. **Município:** Grão Mogol
3. **Proteção existente:** Inventariada pelo município, tombada no ano de 2001 através do Decreto n° 07/2001, inserida no perímetro de tombamento municipal e estadual do Núcleo Histórico de Grão Mogol.
4. **Objetivo:** Análise das intervenções realizadas.
5. **Análise Técnica:**

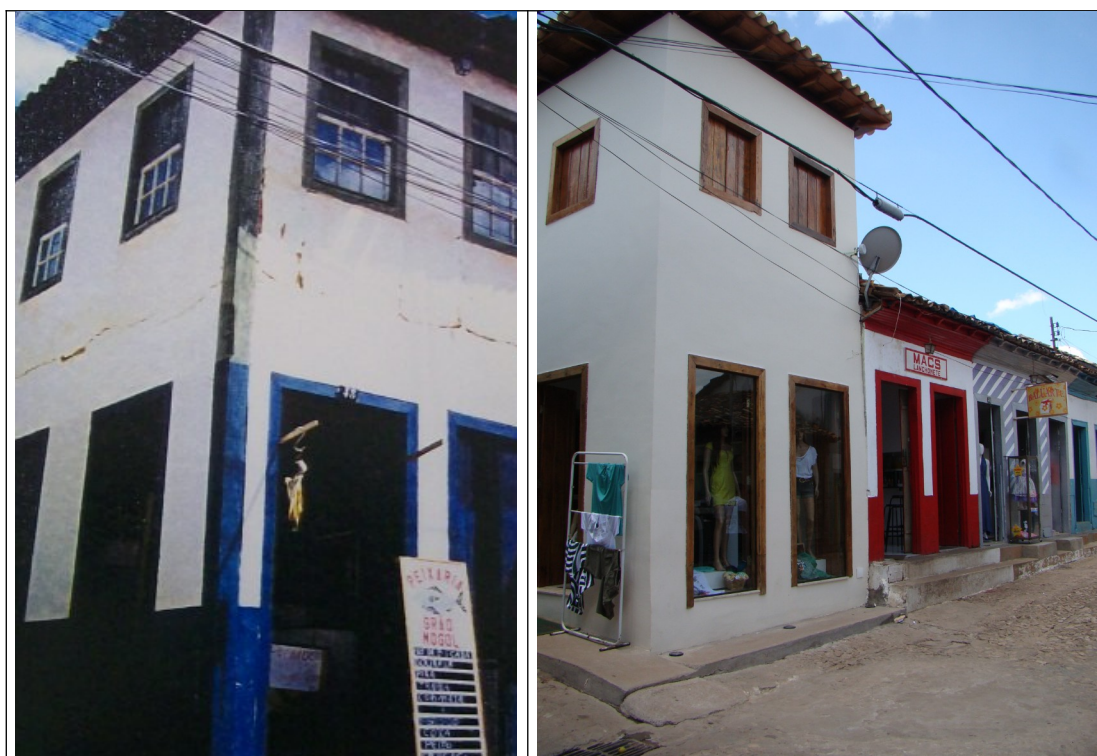
Em relação às esquadrias, conforme citado nos documentos técnicos já elaborados, a nova construção não respeitou o número de vãos (cinco, originalmente), o formato original retangular (altura = 2 X a largura) e a dimensão entre a verga das janelas do segundo pavimento e a cobertura.

As esquadrias que se encontram instaladas nos vãos do segundo pavimento aparentemente não são as originais, conforme informa a proprietária do imóvel, tendo em vista que as dimensões das mesmas são muito diferentes (em altura e largura) das dimensões originais.

Figura 01 – Imagem da edificação original.

Figura 02 – Imagem da edificação em 2014.

Por todo o exposto, ratificamos as recomendações do Laudo Técnico nº 45/2013 e da Nota Técnica nº 33/2014, que deverão ser realizadas adequações no imóvel, as quais:

- Respeito total às dimensões anteriormente existentes, como pés direitos, dimensão e ritmo dos vãos, alturas, etc, sendo realizadas demolições, se necessário.
- Respeito ao número, dimensões, formato e ritmo dos vãos originais, que deverão ser vedados por esquadrias internas de madeira e externas em modelo tipo guilhotina de madeira e vidro, seguindo os modelos pré existentes.
- Instalação em local visível e de fácil acesso de placa contendo a informação de que aquele edifício é uma réplica do original que foi demolido. Sugere-se a

- Também é necessária a instalação de peças de madeira nos locais onde haviam os cunhais, nos encontros das alvenarias, seguindo o padrão colonial e as características do imóvel anteriormente existentes.
- Remoção das vitrines fixas de vidro instaladas no local, defronte às portas de madeira. Caso seja pretendida a existência das vitrines, estas deverão ser instaladas na parte interna da edificação, por detrás das portas de madeira, cujo sentido da abertura, voltado para dentro da edificação, não poderá ser alterado.
