NOTA TÉCNICA N ° 126/2020

Ref: Inquérito Civil MPMG 0278.12.000016-3

1. **Objeto:** Imóvel comercial
2. **Endereço :** Rua Cristiano Relo, nº61
3. **Município:** Grão Mogol
4. **Proteção:** Inventariado pelo município, integrante do perímetro de tombamento do Núcleo histórico de Grão Mogol, protegido pelo município e pelo Iepha.
5. **Objetivo:** Analisar regularidade de intervenção.
6. **Considerações preliminares:**

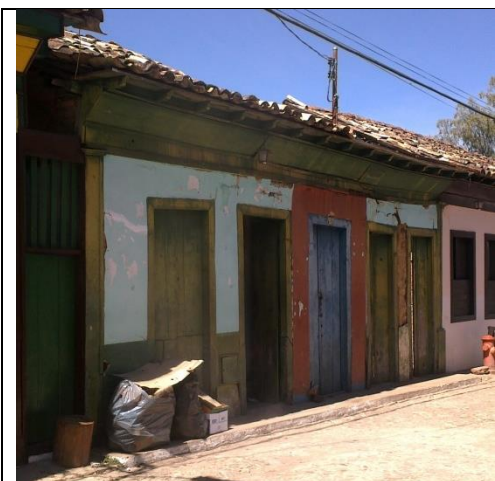
1. Em imagem datada de 2010, o imóvel já se apresentava com 5 portas devido a alteração do seu uso para comercial (figuras 04 e 05).
2. Em setembro de 2012, o imóvel apresentava-se com o trecho situado na lateral esquerda em processo de reconstrução (figura 06).

Figura 05 - Fachada do imóvel antes do início das intervenções.

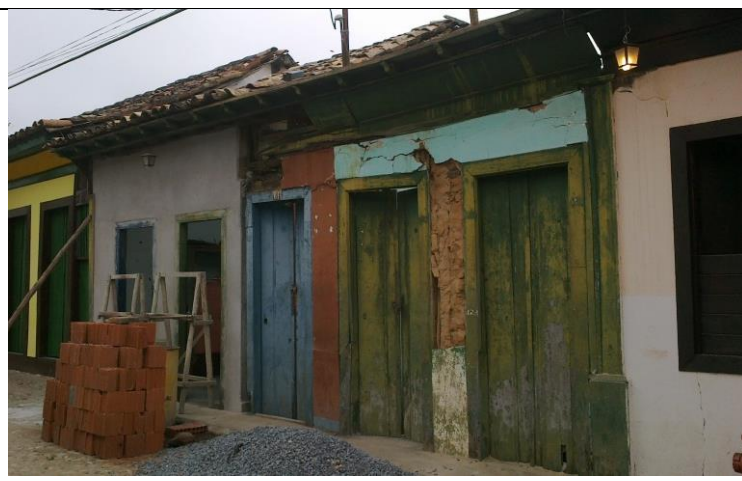
Figura 06 - Fachada do imóvel em setembro 2012, com o trecho da esquerda em fase final de reconstrução.

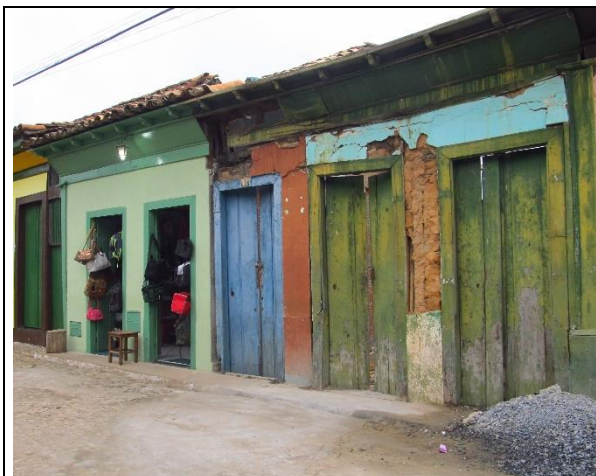
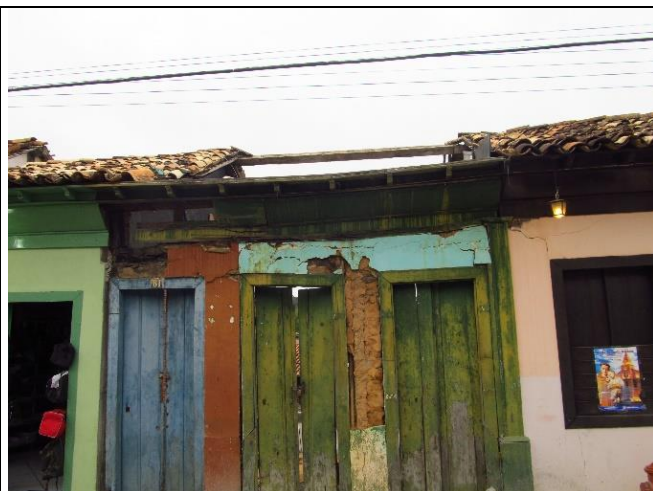
3. Em junho de 2013, quando da visita deste Setor Técnico ao local, a reconstrução do trecho lateral esquerdo já havia sido concluída e os demais trechos encontravam-se em péssimo estado de conservação, ainda preservando o sistema construtivo original (figuras 07 e 08).

Figuras 07 e 08 - Fachada do imóvel em junho de 2013, quando da vistoria deste Setor Técnico em Grão Mogol. A reconstrução do trecho à esquerda já estava concluída e o trecho à direita encontrava-se destelhado e em avançado estado de degradação.

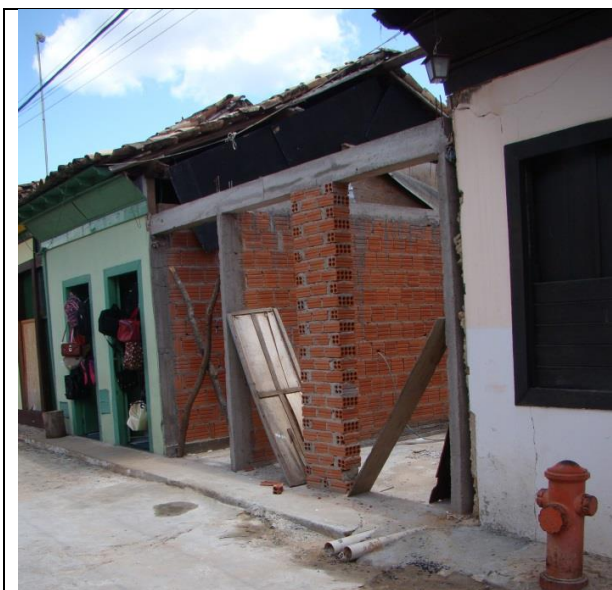
4. Em dezembro de 2013, quando da realização de nova vistoria no local, o trecho da direita também se encontrava em processo de reconstrução, já com a substituição dos elementos integrantes do sistema construtivo original por materiais contemporâneos (figura 09).

Figura 09 – Imagem do imóvel em dezembro de 2013.

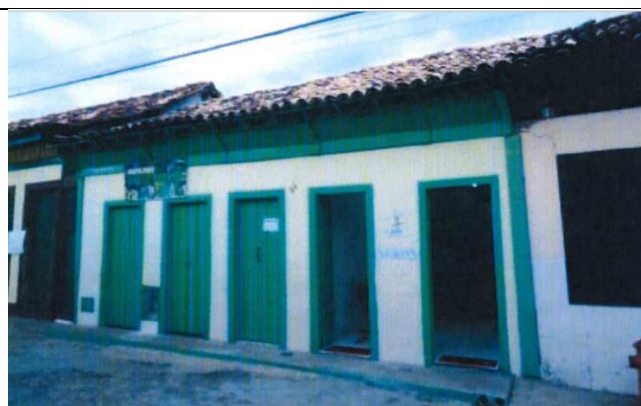
5. Quando da vistoria do Iepha em 2015, para elaboração dos estudos para tombamento, a obra já se encontrava finalizada (figura 10).

Figura 10 – Imagem do imóvel quando da visita do Iepha em 2015.

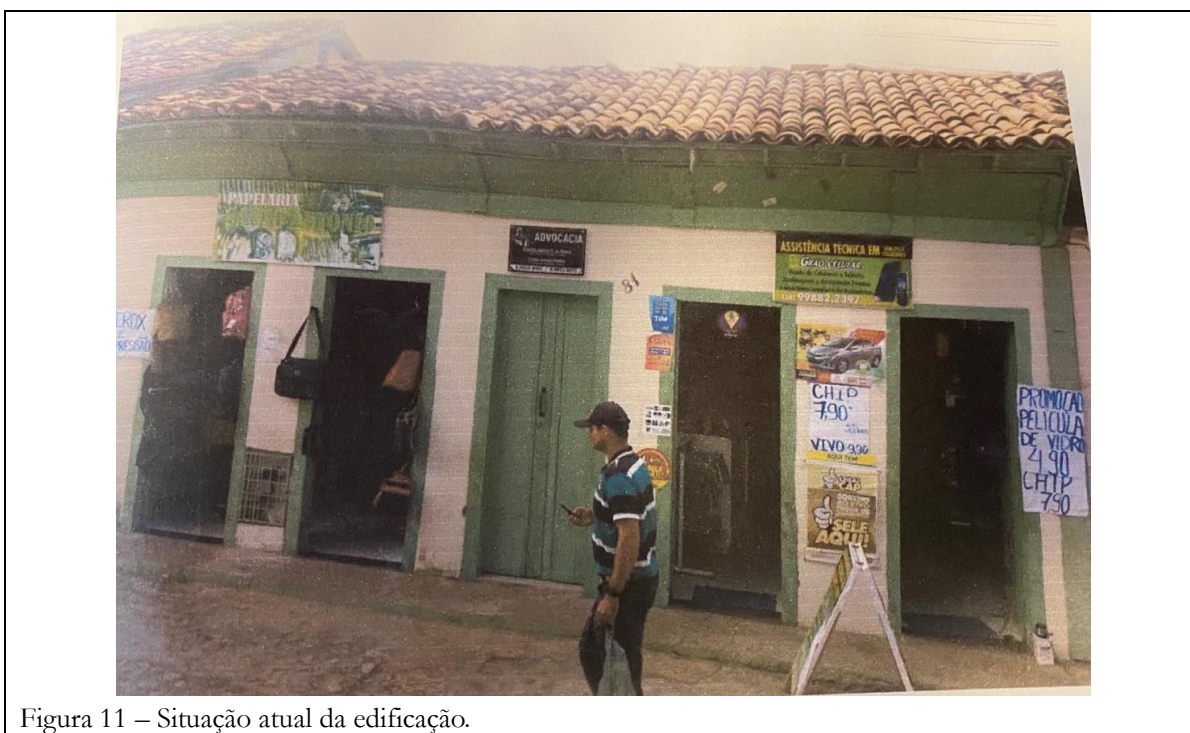
Analisando as fotografias atuais do imóvel, podemos afirmar que foi reproduzida, com bastante fidelidade, a edificação anteriormente existente. As esquadrias originais foram restauradas e reinstaladas, mantendo a distribuição original dos vãos; a cimalha e os detalhes dos beirais foram preservados; a cobertura preservou as características originais como inclinação, número de águas, etc; as telhas originais foram reutilizadas após limpeza. Sendo assim, foram cumpridas as diretrizes estabelecidas pelo termo de compromisso firmado entre o proprietário e o COMPAC.

Figura 11 – Situação atual da edificação.

Ressaltamos que no entendimento deste Setor Técnico, os engenhos publicitários e as diversas propagandas atualmente instaladas na fachada da edificação causam muita poluição

visual. Em cumprimento à Lei nº 841/2014, os elementos instalados na fachada deverão ser previamente aprovados pelo COMPAC, devendo ser adequadas.
