**Promotoria Estadual de Defesa do Patrimônio Cultural e Turístico**

**NOTA TÉCNICA nº 44/2010**

- I. **Objetivo:** Analisar e indicar medidas necessárias para preservação do bem cultural.
- II. **Município:** Iguatama
- III. **Endereço :** Rua 01 nº 20 – Centro
- IV. **Proprietário:** Espólio de Ananias Gonçalves Siqueira, tendo seus filhos como herdeiros.

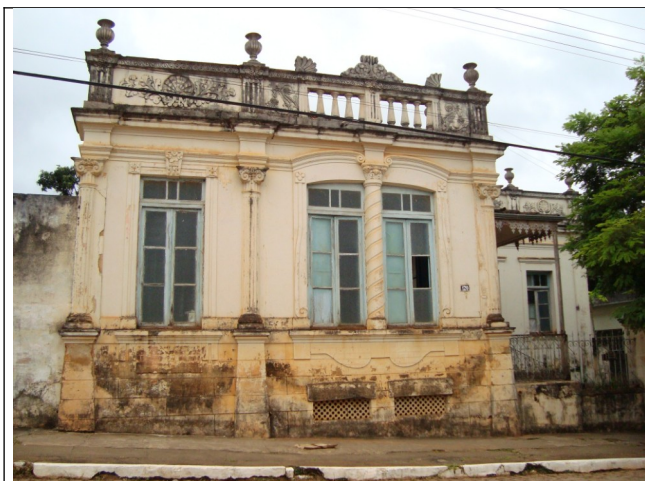
Figura 03 – Fachada principal.

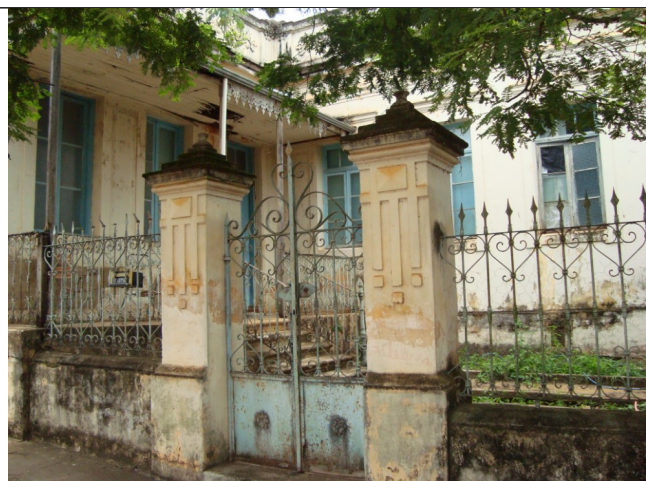
Figura 04 – Gradis e fechamento do terreno.

- Os guarda corpos, portões e gradis em ferro deverão ser recuperados com eliminação dos trechos oxidados, retirada das telas metálicas e deverão receber nova camada de pintura, resistente à oxidação e umidade;

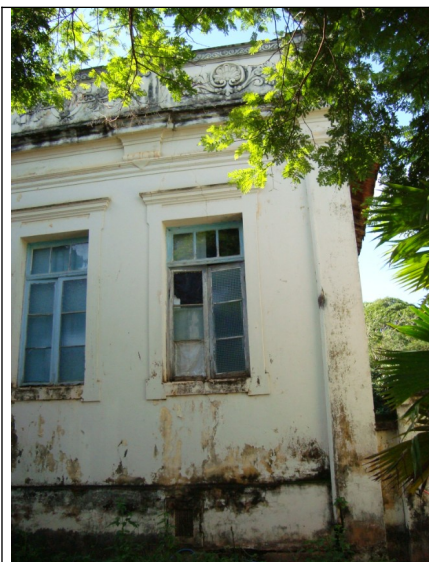
Em análise às fotografias também foi possível verificar que alvenarias apresentam-se com algumas trincas, fissuras, manchas de umidade e algumas perdas da camada pictórica; há trecho do forro de madeira do alpendre danificado e os elementos de ferro encontram-se com partes oxidadas. Também foi verificada a instalação de tela metálica junto ao guarda corpo do alpendre.

Figura 05 – Manchas de umidade e vidros quebrados.

- Revisão completa da cobertura, com substituição dos elementos em mau estado de conservação;
- Verificação e solução dos problemas de umidade existentes;

- As esquadrias devem sofrer reparos generalizados, com substituição de peças danificadas e vidros quebrados ou inexistentes e as ferragens deverão ser recuperadas, com eliminação das oxidações;

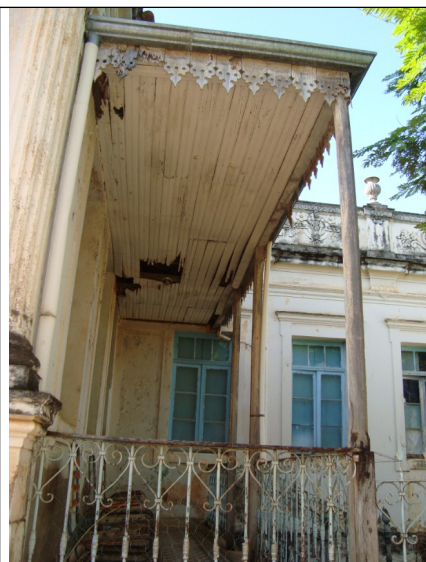
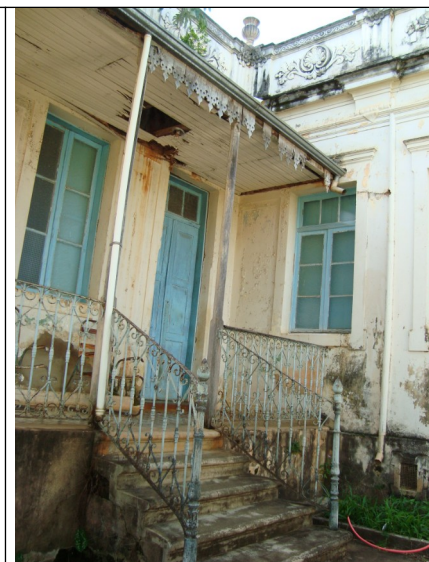
Figuras 06 e 07 – Forro danificado e elementos de ferro oxidados.

- Revisão dos forros e pisos de madeira, mantendo as peças em bom estado de conservação, substituindo aquelas em que não for possível sua recuperação;
- Deverá ser feita descupinização das madeiras do imóvel. Todas as peças (novas e remanescentes) deverão ser protegidas com seladores (evitar entrada de ar), impermeabilizantes (eliminar umidade) e imunizadas contra insetos xilófagos;

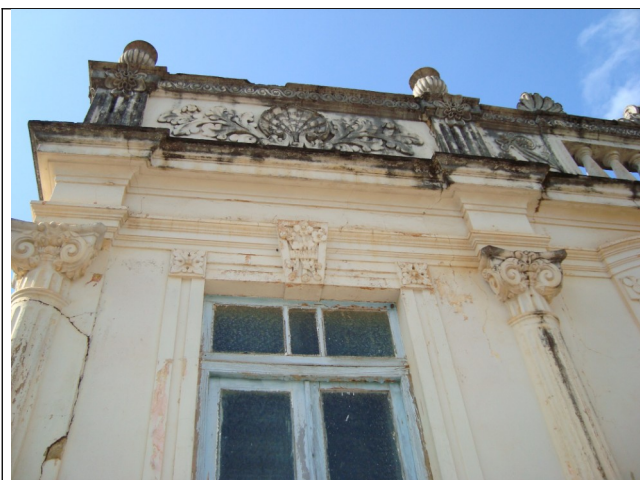
Figura 08 – Trincas e manchas de umidade.

- Deverá ser previsto sistema de drenagem de águas pluviais eficiente na área externa, de forma a prevenir infiltrações na edificação;
- Recuperação das alvenarias, com recomposição dos rebocos e trincas. Posteriormente, realização de pintura;

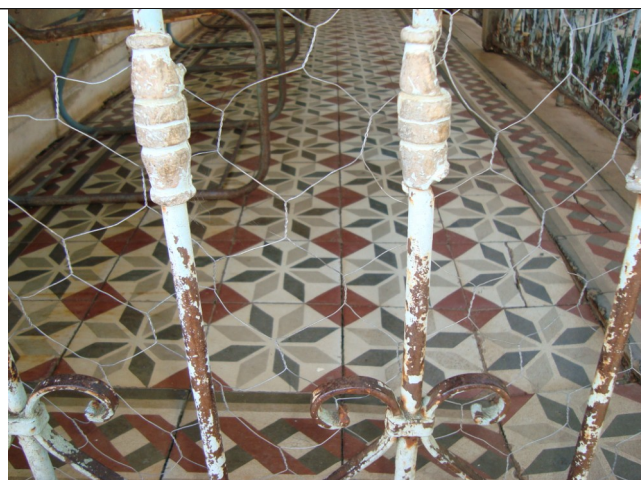
Figura 09 – Oxidação do gradil e instalação de tela metálica.
