NOTA TÉCNICA nº

- I. **Objetivo:** Analisar e indicar medidas necessárias para preservação dos bens culturais.
- II. **Município:** Iguatama
- III. **Endereço :** Vários endereços
- IV. **Breve Histórico de Iguatama:**

1 – SOBRADO DE IGUATAMA

2 – CASA DA PONTE

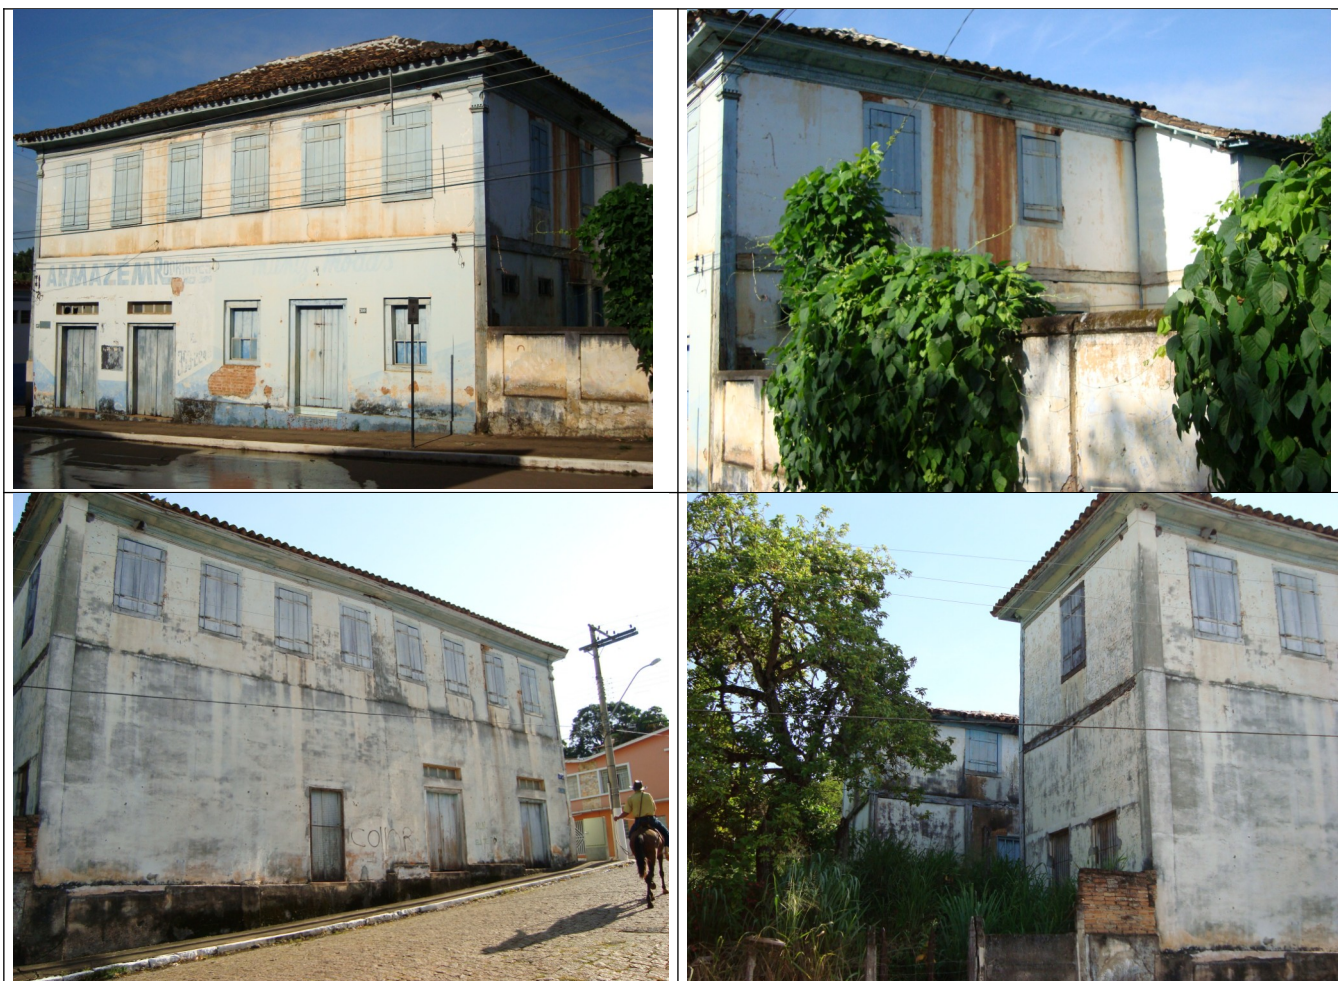
Figuras 01 a 04 – Imagens da edificação.

Conforme o laudo técnico e fotografias apresentadas, o bem móvel encontra-se em regular estado de conservação, sem uso, fazendo com que haja uma degradação dos materiais e elementos construtivos que o compõem. O fato da edificação se encontrar fechada, impedindo a entrada, evita atos de vandalismo, mas a falta de conservação preventiva, as intempéries e a ação do tempo foram fatores que contribuíram com a degradação do imóvel, que necessita de restauração.

A estrutura de madeira apresenta-se em mau estado de conservação, com sinais de apodrecimento junto aos pés de esteio e presença de insetos xilófagos. A alvenaria apresenta-se “descolando” dos esteiros em alguns pontos, comprometendo a estrutura da edificação.

As alvenarias de tijolos apresentam-se com algumas trincas, fissuras e manchas de umidade. Apresenta descolamentos e desprendimento de fragmentos de reboco e algumas perdas da camada pictórica.

A cobertura apresenta estrutura danificada pela umidade e pela presença de insetos xilófagos. Algumas telhas encontram-se quebradas ou fora do lugar. A cimalha de madeira apresenta perdas, partes apodrecidas e serve como abrigo de abelhas.

As esquadrias apresentam madeira desgastada, nas portas há apodrecimento na parte inferior e nas janelas há vidros quebrados.

Os pisos encontram-se desgastados e não há forro, que foi retirado de todos os cômodos.

As instalações elétricas e hidráulicas funcionam, mas precisam de reparos.

O jardim está tomado pelo mato.

- Capina da área no entorno do bem imóvel e a limpeza do imóvel, para evitar a proliferação de animais e propagação de incêndios;
- Colocação de lona de alta resistência³ como cobertura provisória nos locais onde há goteiras;
- Sugere-se que enquanto não houver uso sejam desligadas as redes elétrica e hidráulica para evitar curtos-circuitos e vazamentos, que comprometeriam ainda mais o imóvel;
- É necessário propor uso ao imóvel de forma a se garantir sua manutenção periódica. Faz-se necessário elaborar projeto e definir novo uso, compatível com as características do edifício, da vizinhança e dos atuais costumes e anseios da população local. A preservação é de suma importância para a perpetuação do bem e uma das formas de preservar é atribuir um uso ao imóvel, a fim de incorporá-lo ao cotidiano dos habitantes, fazendo com que o imóvel cultural cumpra sua função social.

- Estrutura – Realizar prospecção para que seja feito um diagnóstico mais preciso das causas do aparecimento de trincas e deslocamento das paredes, com solução para os problemas. Substituição de peças em estado avançado de deterioração e reaproveitamento das que se encontram em bom estado de conservação;

- Cobertura – Deverá ser feita revisão geral em todo madeiramento e telhas, com substituição de peças e telhas comprometidas e / ou em mau estado de conservação.

- Recuperação das alvenarias, com recomposição dos rebocos e trincas. Posteriormente, realização de caiação ou pintura;
- Recuperação dos forros, pisos e revestimentos;

- Deverá ser feita descupinização das madeiras do imóvel. Todas as peças (novas e remanescentes) deverão ser protegidas com seladores (evitar entrada de ar), impermeabilizantes (eliminar umidade) e imunizadas contra insetos xilófagos;

- As esquadrias devem sofrer reparos generalizados, com substituição de peças danificadas e vidros quebrados ou inexistentes e as ferragens deverão ser recuperadas, com eliminação das oxidações, caso existam;

- Deverá ser previsto sistema de drenagem de águas pluviais eficiente na área externa, de forma a prevenir infiltrações na edificação;
- Deverá ser feita uma revisão geral das instalações elétricas e hidráulicas. Deverá ser desenvolvido um projeto elétrico e outros complementares necessários ao novo uso do imóvel após a recuperação.

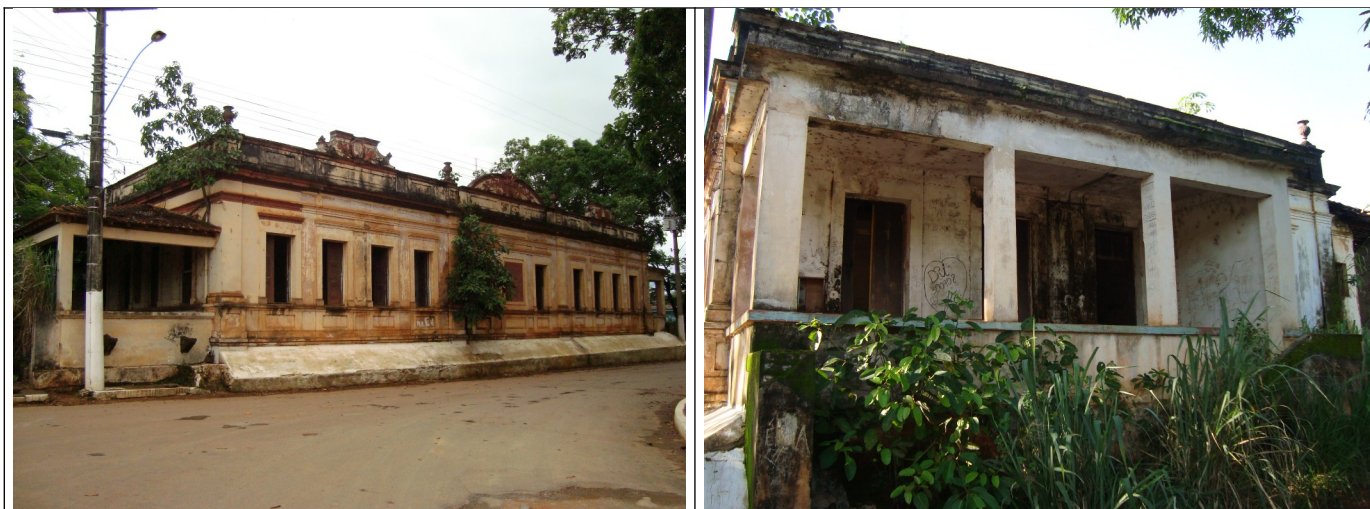
Figuras 05 e 06 – Imagens da edificação

Conforme o laudo técnico e fotografias apresentadas, o bem móvel encontra-se em mau estado de conservação, sem uso, fazendo com que haja uma degradação dos materiais e elementos construtivos que o compõem. Além disso, encontra-se susceptível às ações de vandalismo. A falta de conservação preventiva, as intempéries e a ação do tempo foram fatores que contribuíram com a degradação do imóvel, que necessita de restauração.

A estrutura de madeira apresenta-se com presença de insetos xilófagos. As alvenarias de tijolos apresentam-se com algumas trincas, fissuras e manchas de umidade. A fachada frontal teve parte destruída por uma árvore. Nos fundos a estrutura foi parcialmente destruída. Apresenta descolamentos e desprendimento de fragmentos de reboco, manchas de umidade e algumas perdas da camada pictórica.

A cobertura apresenta estrutura danificada pela umidade e pela presença de insetos xilófagos. Algumas telhas encontram-se quebradas e há interrupção da platibanda no local onde cresceu uma árvore.

As esquadrias apresentam madeira desgastada e vidros quebrados.

Os pisos encontram-se desgastados e não há forro, que foi retirado de todos os cômodos.

As instalações elétricas e hidráulicas foram totalmente destruídas.

O jardim está tomado pelo mato.

Há muita sujeira no imóvel.

- Capina da área no entorno do bem imóvel e a limpeza do imóvel, para evitar a proliferação de animais e propagação de incêndios;
- Colocação de lona⁵ de alta resistência como cobertura provisória nos locais onde há goteiras;
- Deverá haver isolamento do imóvel para evitar ações de depredação, vandalismo e furtos de elementos originais. Devem ser utilizados tapumes ou alvenarias com argamassa fraca nos vãos para evitar desgaste dos elementos originais;
- Retirada da vegetação existente nas alvenarias do imóvel;

- Sugere-se que enquanto não houver uso sejam desligadas as redes elétrica e hidráulica para evitar curtos-circuitos e vazamentos, que comprometeriam ainda mais o imóvel;
- É necessário propor uso ao imóvel de forma a se garantir sua manutenção periódica. Faz-se necessário elaborar projeto e definir novo uso, compatível com as características do edifício, da vizinhança e dos atuais costumes e anseios da população local. A preservação é de suma importância para a perpetuação do bem e uma das formas de preservar é atribuir um uso ao imóvel, a fim de incorporá-lo ao cotidiano dos habitantes, fazendo com que o imóvel cultural cumpra sua função social.

- Estrutura – Realizar prospecção para que seja feito um diagnóstico mais preciso das causas do aparecimento de trincas, com solução para os problemas. Substituição de peças em estado avançado de deterioração e reaproveitamento das que se encontram em bom estado de conservação;

- Cobertura – Deverá ser feita revisão geral em todo madeiramento e telhas, com substituição de peças e telhas comprometidas e / ou em mau estado de conservação.

- Recuperação das alvenarias, com recomposição dos rebocos e trincas. Verificação e solução dos problemas de umidade existentes. Recuperação dos trechos destruídos da fachada frontal e dos fundos. Posteriormente, realização de pintura;

- Recuperação dos forros, pisos, revestimentos e elementos artísticos;
- Deverá ser feita descupinização das madeiras do imóvel. Todas as peças (novas e remanescentes) deverão ser protegidas com seladores (evitar entrada de ar), impermeabilizantes (eliminar umidade) e imunizadas contra insetos xilófagos;

- As esquadrias devem sofrer reparos generalizados, com substituição de peças danificadas e vidros quebrados ou inexistentes e as ferragens deverão ser recuperadas, com eliminação das oxidações, caso existam;

- Deverá ser previsto sistema de drenagem de águas pluviais eficiente na área externa, de forma a prevenir infiltrações na edificação;
- Deverá ser feita uma revisão geral das instalações elétricas e hidráulicas. Deverá ser desenvolvido um projeto elétrico e outros complementares necessários ao novo uso do imóvel após a recuperação.
