# Inventário de Proteção ao Acervo Cultural

Prefeitura Municipal de Paracatu  
Secretaria Municipal de Cultura

2008

**INVENTÁRIO DE PROTEÇÃO AO ACERVO CULTURAL**

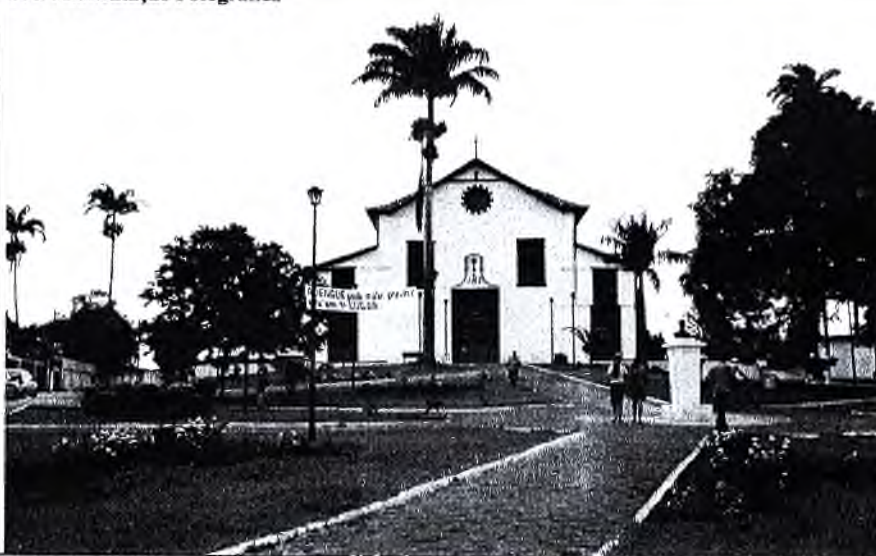
### 14 Documentação Fotográfica

A edificação estado regular de conservação, sendo verificados sinais generalizados de desgaste e falta de manutenção. A estrutura das tribunas está ameaçada, sendo verificados locais com risco de desabamento em pontos isolados da tribuna do lado Evangelho. Os pisos apresentam desnivelamento e sinais de apodrecimento. Há sinais de infiltrações ascendentes e descendentes.

A ação das chuvas atinge as paredes fragilizando o reboco, causando manchas escurecidas. Infiltrações podem ocasionar a fragilização das estruturas de madeira e os pisos, colocando em risco determinados locais das tribunas.

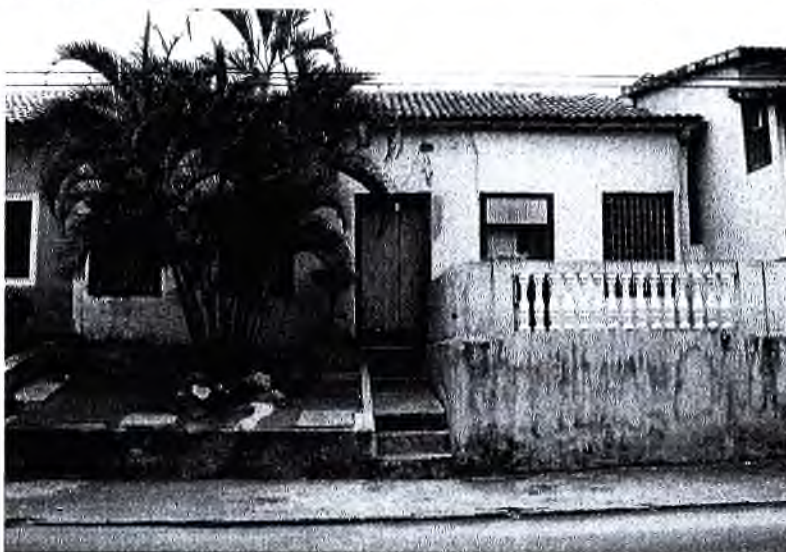
**14 Documentação Fotográfica:**

A edificação apresenta bom estado de conservação sendo identificados poucos sinais de deterioração. Na fachada verifica-se o descolamento do reboco na base da alvenaria, próximo à porta de entrada e descascamento de pintura sob a mesma, além de manchas escurecidas em toda a base da fachada. Internamente, algumas paredes apresentam descascamento da pintura na região próxima ao piso.

A pintura da fachada deve ser recuperada utilizando-se tintas hidrofugantes. O interior da edificação deve receber manutenções periódicas evitando o desgaste dos revestimentos pelo tempo.

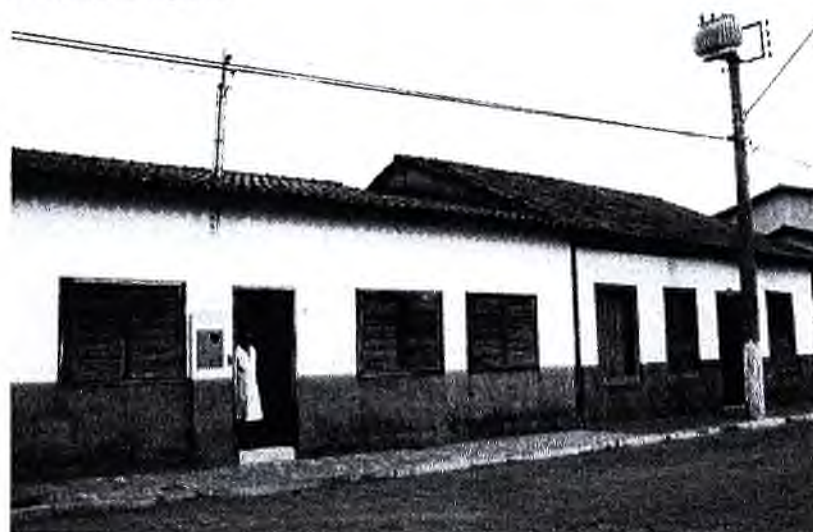
#### 14 Documentação Fotográfica:

A edificação apresenta bom estado de conservação. Apesar de não haver forro no imóvel de número 74, a cobertura apresenta-se com bom comportamento em relação às intempéries, não havendo sinais de goteiras nem infiltrações. Em ambos imóveis as paredes encontram-se com pinturas recentes e a estrutura apresenta-se aparentemente eficiente.

As intempéries são causadoras constantes de degradações.

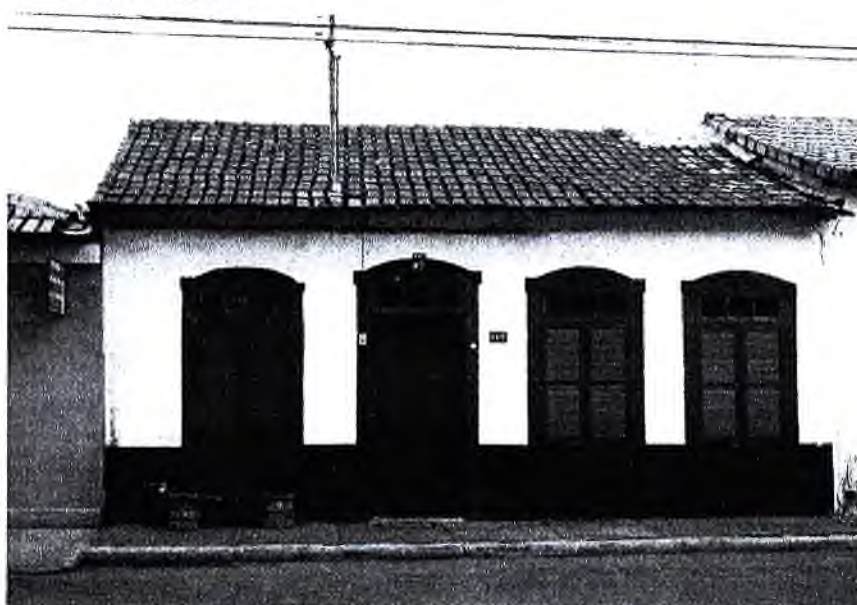
**14 Documentação Fotográfica:**

A ineficiência da cobertura devido, provavelmente, à ocorrência de telhas corridas ou quebradas, causa infiltrações geradoras de goteiras que prejudicam o forro.

Verificação das telhas da cobertura e da estrutura desta, observando-se os danos causados devido às goteiras já existentes e providências como substituição das telhas quebradas e amarração das telhas corridas.

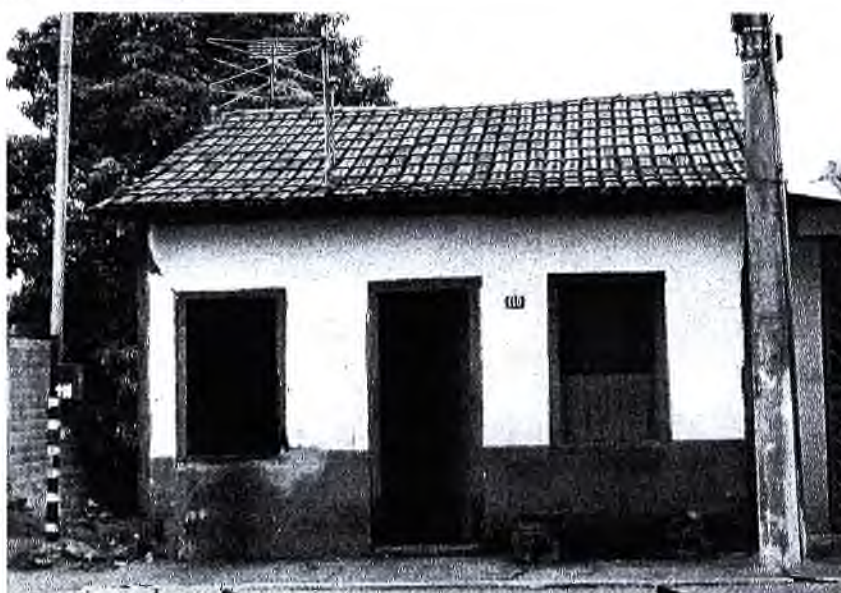
### 14 Documentação Fotográfica:

A edificação apresenta péssimo estado de conservação sendo identificados inúmeros sinais de deterioração. Na fachada verifica-se a incidência de manchas escurecidas na base do revestimento, desgaste da pintura e apodrecimento das molduras e descolamento do reboco. Nas demais fachadas verificam-se o desgaste e apodrecimento dos cunhais. Internamente ocorrem alguns pontos de desprendimento do reboco e manchas escurecidas nas paredes.

A infiltração ascendente do solo na alvenaria provoca o aparecimento de manchas escurecidas no revestimento da fachada. A exposição das molduras dos vãos e dos cunhais às intempéries ocasiona a deterioração da pintura e conseqüentemente da madeira que se torna então desprotegida. A infiltração da água das chuvas a partir do manto de cobertura causa o desprendimento do reboco nas paredes internas, além de manchas escurecidas.

A alvenaria deve ser mantida isolada da umidade do solo e da incidência de intempéries, através da utilização de tintas hidrofugantes associadas à eficiência do beiral, evitando-se o aparecimento de manchas escurecidas, desprendimento do reboco, deterioração da pintura e desgaste das esquadrias. O manto de cobertura deve ser verificado trocando-se telhas que apareçam quebradas e reparadas aquelas que apareçam corridas.

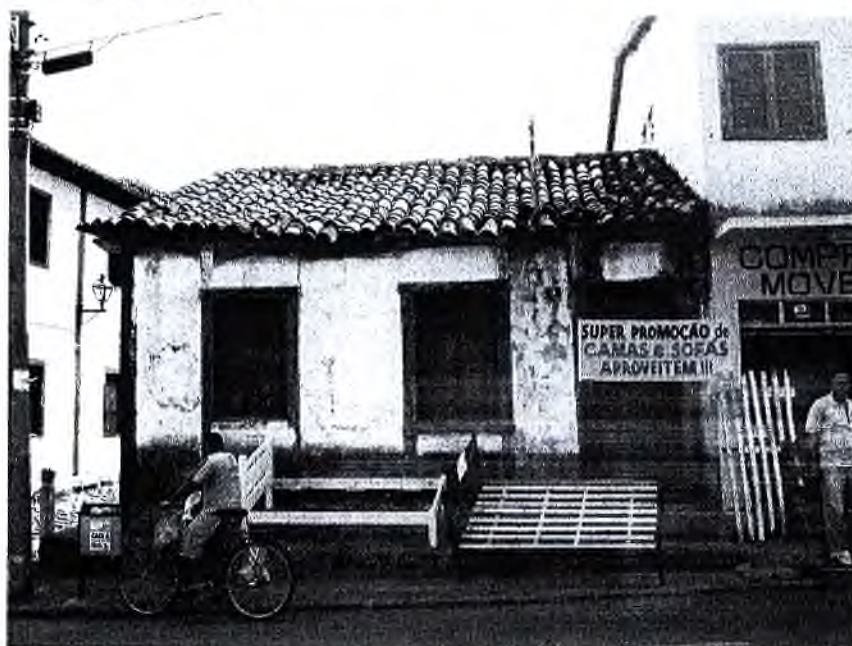
**14 Documentação Fotográfica:**

A edificação apresenta péssimo estado de conservação sendo identificados inúmeros sinais de deterioração. A estrutura da cobertura encontra-se totalmente deteriorada, havendo inclusive algumas peças destruídas, tornando-se por tanto uma ameaça à estabilidade da edificação. Os demais sinais de deterioração verificados são: o surgimento de trincas e descolamento de reboco em toda alvenaria, manchas escuras nas paredes de toda a edificação, além do desabamento de um das paredes internas de adobe.

A infiltração ascendente do solo na alvenaria provoca o aparecimento de manchas escurecidas no revestimento da fachada. A exposição das molduras dos vãos e dos cunhais às intempéries ocasiona a deterioração da pintura e conseqüentemente da madeira que se torna então desprotegida. A infiltração da água das chuvas a partir do manto de cobertura causa o desprendimento do reboco nas paredes internas, além de manchas escurecidas. A ineficiência da cobertura e a deterioração de sua estrutura causam sobrecarga na estrutura da edificação provocando o desabamento de uma das paredes, além de trincas.

A alvenaria deve ser mantida isolada da umidade do solo e da incidência de intempéries, através da utilização de tintas hidrofugantes associadas à eficiência do beiral, evitando-se o aparecimento de manchas escurecidas, desprendimento do reboco, deterioração da pintura e desgaste das esquadrias. Tanto a estrutura da cobertura como o manto da cobertura devem ser substituídos como medida prioritária para evitar a destruição da edificação. As demais peças estruturais da edificação devem ser verificadas e se necessário, substituídas.

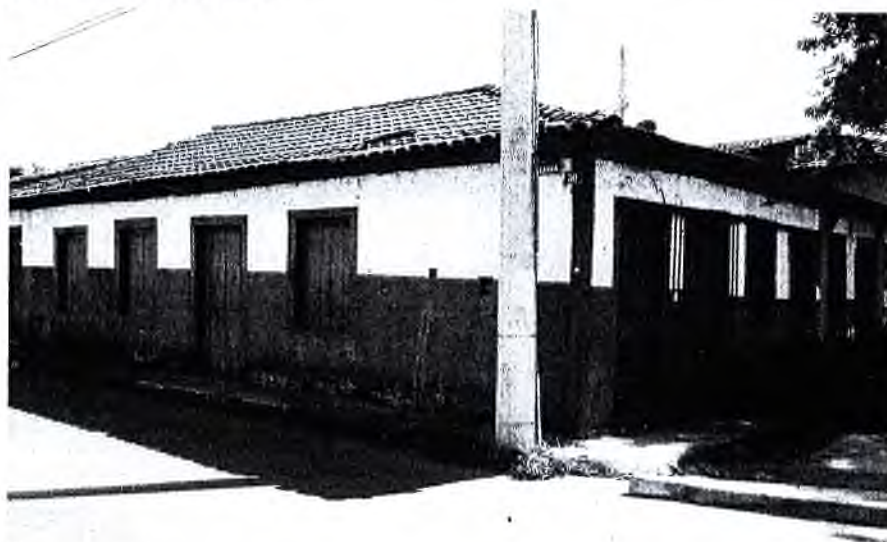
#### 14 Documentação Fotográfica:

A edificação apresenta estado regular de conservação sendo identificados alguns sinais de deterioração. A parte preservada da edificação encontra-se bem conservada, com novo telhado, forro recentemente instalado, estrutura eficiente e paredes pintadas recentemente. Já a parede restante da porção destruída da edificação, equivalente a alvenaria da fachada lateral direita encontra-se com reboco descolado em muitos pontos e pintura descascada.

O reboco descolado deve ser recuperado e a parede protegida por algum tipo de cobertura e pintura com tinta hidrofugante que garanta a impermeabilização da alvenaria, evitando-se assim sua deterioração.

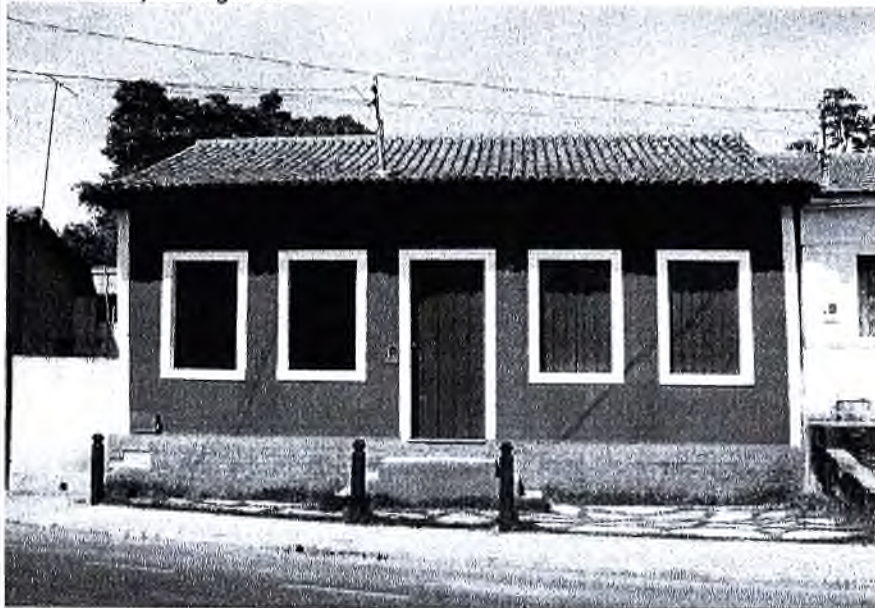
#### 14 Documentação Fotográfica:

Não há degradação incidente na edificação

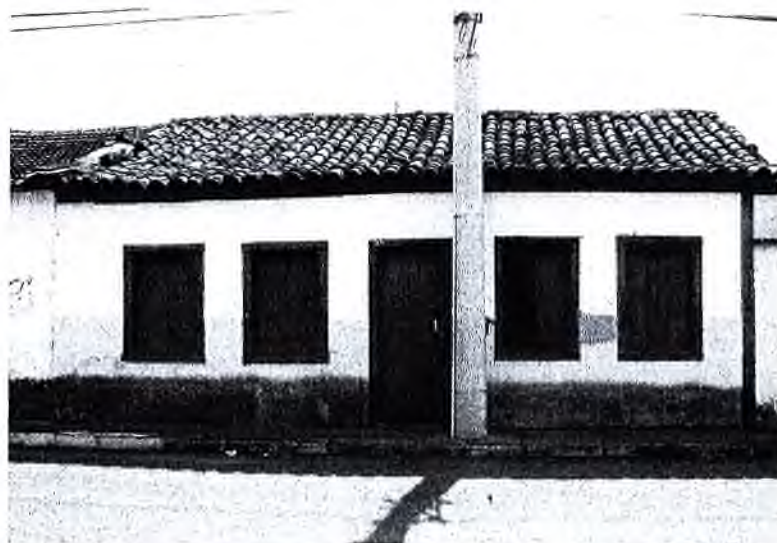
**14 Documentação Fotográfica:**

A edificação apresenta bom estado de conservação, sendo identificados poucos sinais de descuido e deterioração. A fachada frontal e a fachada posterior apresentam manchas escurecidas em sua base. Internamente a pintura das paredes apresenta-se um pouco suja e com algumas trincas, além de haver alguns pontos de início de descascamento.

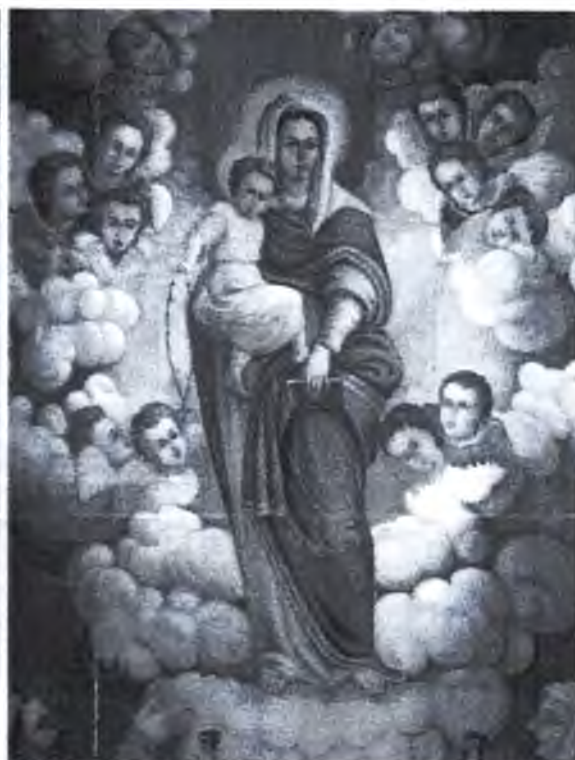
FOTO 02: Vista frontal da Imagem de Nossa Senhora do Rosário - bom estado de conservação.
