LAUDO TÉCNICO DE VISTORIA nº 05/2010

Conforme solicitação da 2ª Promotoria de Justiça da Comarca de Itabira, foi solicitada a realização de vistoria técnica no casarão localizado na Rua Monsenhor Júlio Engrácio nº 145 no centro da cidade de Itabira, com a finalidade de averiguar o estado de conservação e o risco de desabamento do referido imóvel.

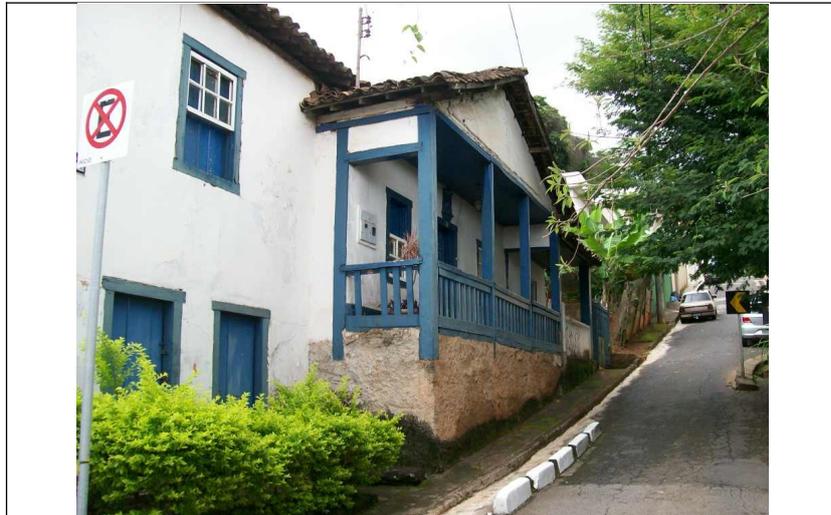
Figura 03 – Fachada principal do imóvel.

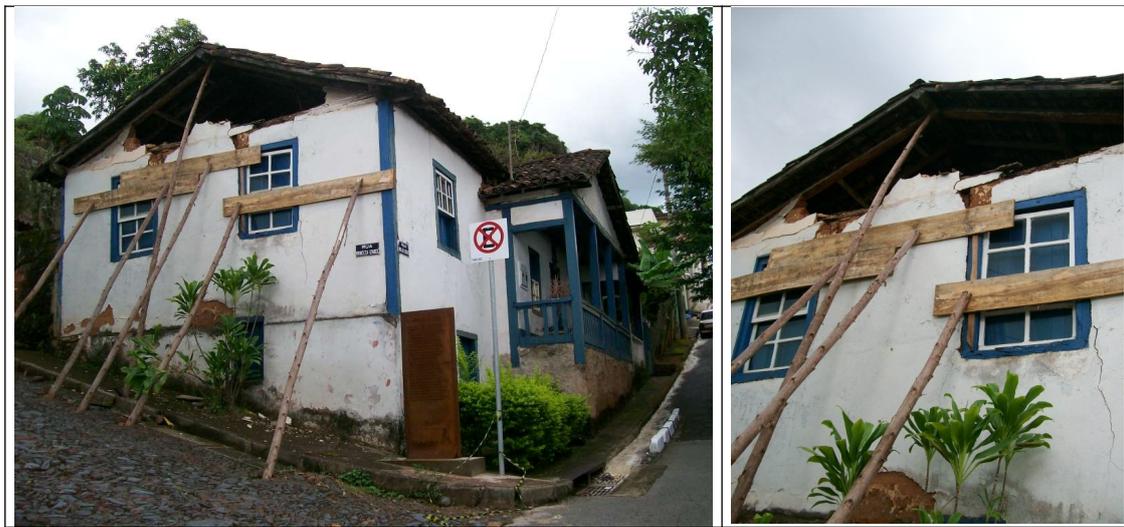
Comparando a fotografia existente no jornal de 31/01/2010 e a situação encontrada na data da vistoria, em 05/03/2010, verifica-se que, apesar das escoras, a parede continua a se movimentar, pois houve o arruinamento da empena da fachada lateral.

Durante a vistoria realizada em 05/03/2010 pudemos verificar os consideráveis danos sofridos por este imóvel, bem cultural que representa parte da história de Itabira. A parede lateral apresenta trincas que demonstram a desestabilização estrutural da mesma. Formou-se um grande vão na empena onde a parede ruiu, o que pode agravar os problemas, pois a edificação fica completamente exposta ao tempo (sol, chuva e vento), havendo uma deterioração mais acelerada do imóvel.

Figuras 04 e 05 – Parede lateral em processo de arruinamento..

- Deverá haver isolamento eficiente da área para proteção de pedestres e veículos.
- O escoramento da edificação deverá ser refeito, utilizando as técnicas para intervenções em edifícios históricos. Deverá ser realizado nos dois lados das alvenarias, promovendo uma melhor estabilização.

- O trecho da empena lateral que ruiu deverá receber proteção de lona (não utilizar lona preta devido a sua baixa resistência) buscando afastar as paredes de arquitetura de terra da umidade. Na fixação, deve-se procurar não causar nenhum dano à edificação.

- Devem ser realizados serviços de estabilização e consolidação da parede lateral e verificação se não houve danos às demais alvenarias da edificação.
- Deverá ser feita contenção do terreno nos fundos da edificação com construção de muro de arrimo e plantação de vegetação.

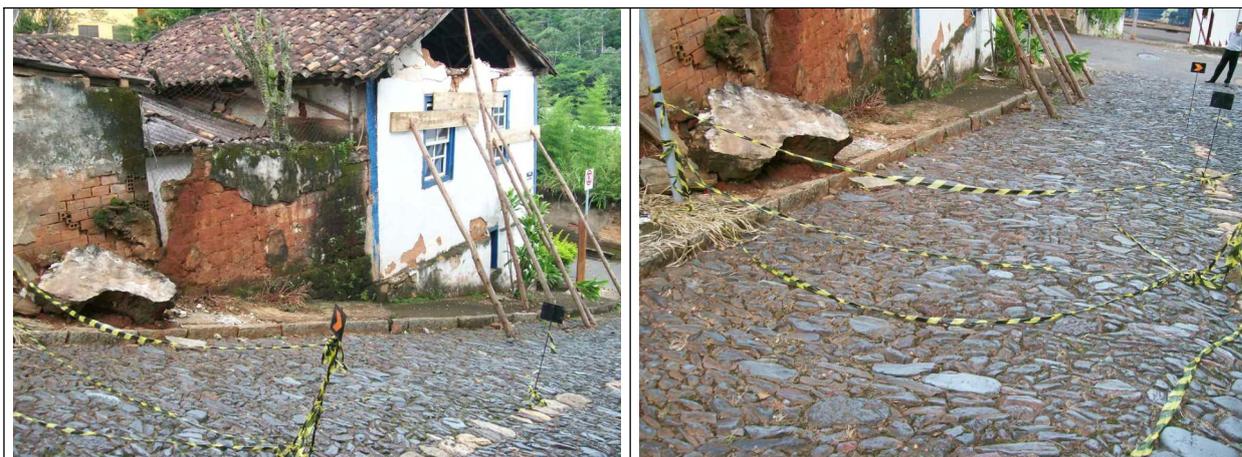
O muro lateral encontra-se sem reboco e desestabilizado, podendo ruir a qualquer momento. Um trecho deste já se soltou e está sobre a calçada, podendo descer pela rua que é íngreme, trazendo riscos para os transeuntes.

Houve isolamento de parte da via junto ao imóvel para o tráfego de veículos e pedestres, mas as faixas utilizadas estão soltas e arrebitadas.

Figuras 06 e 07 – Muro lateral, bloco solto na via e isolamento.

- O muro também deverá ser escorado e o trecho solto sobre a calçada removido.
- O escoramento deverá ser realizado por técnico especializado e deverá ser anotada a respectiva ART (anotação de responsabilidade técnica).

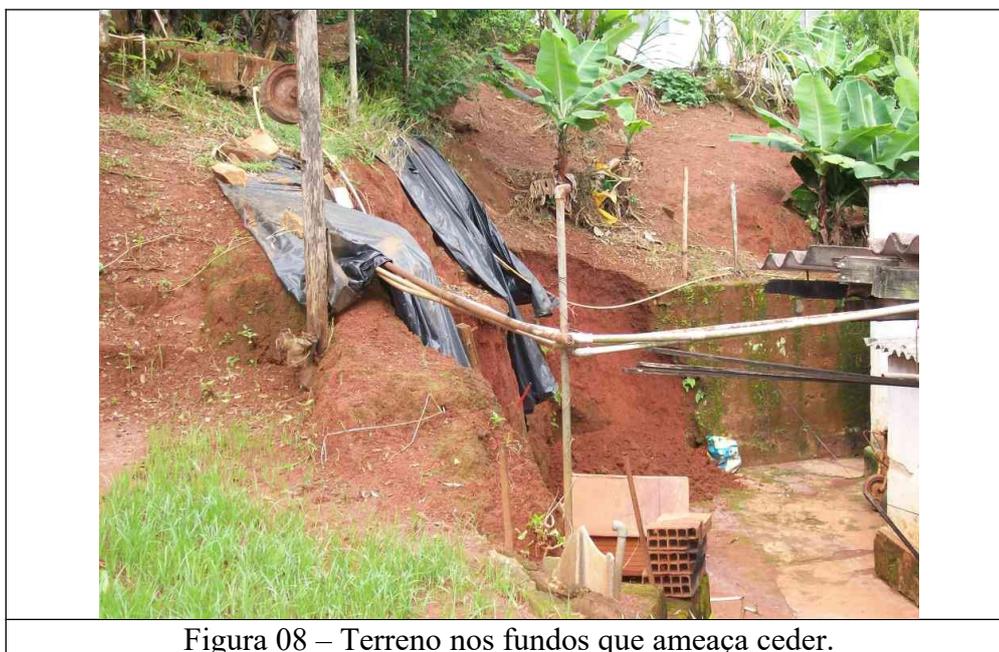
Nos fundos do imóvel há corte no terreno, realizado sem critérios técnicos e sem vegetação, que ameaça desabar colocando em risco a integridade da edificação.

Figura 08 – Terreno nos fundos que ameaça ceder.

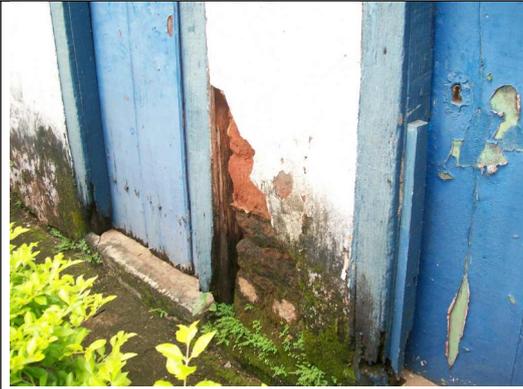
Há descolamento do reboco, trincas, sujidades e sinais e umidade, principalmente na parede com escoramento, deixando as alvenarias de terra aparentes, expostas à umidade, o que colabora com a degradação do imóvel.

Figura 09 – Descolamento do reboco e manchas de umidade.

- Conhecer e identificar o fator causador da presença de água nas alvenarias e solução do problema. Verificar se a umidade vem do solo ou devido à falta de um sistema adequado de drenagem de água pluvial. Após a solução do problema, refazer o reboco onde se encontra deteriorado e realizar nova pintura.

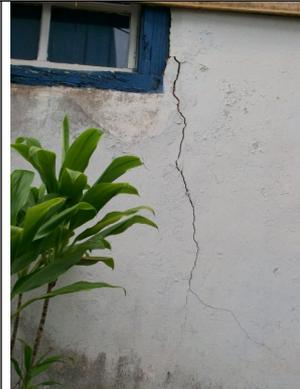
Figura 10 – Trincas.

- Recuperação do reboco e das trincas existentes e realização de nova pintura da fachada.
- Remoção da antena parabólica e instalação em outro local que não cause descaracterização da edificação e da sua ambiência.

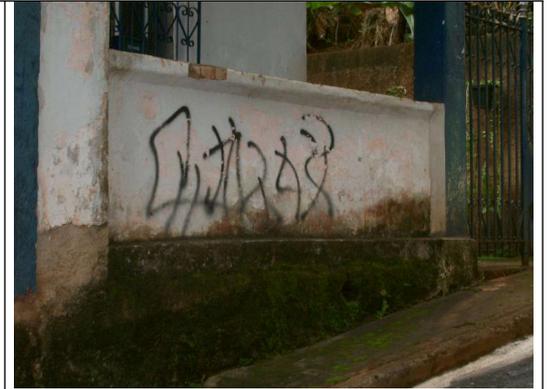
Há pichação na fachada frontal.

Figura 11 – Pichação.

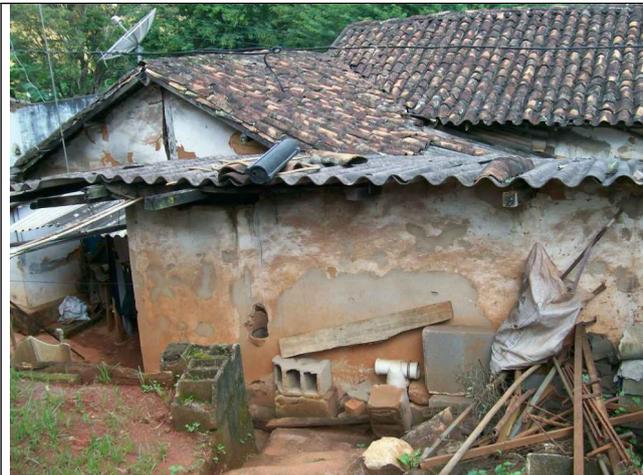
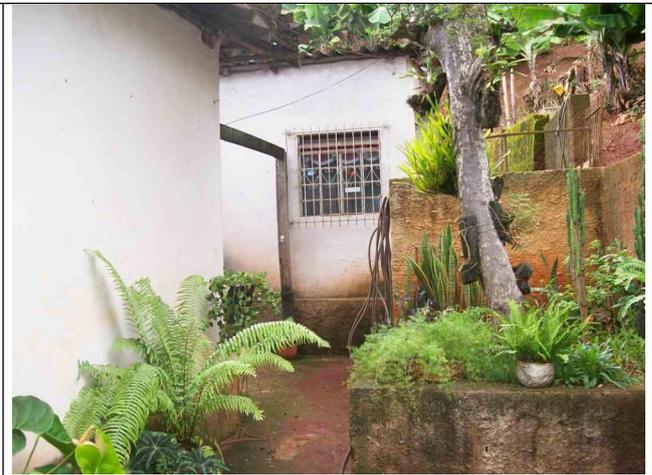
A edificação já foi descaracterizada; foram construídos vários anexos cujas características destoam da edificação tombada, cobertos com telhas de fibrocimento e com esquadrias metálicas. Há antena parabólica sobre o telhado da edificação.

Figuras 12 e 13 – anexos.

- Tratamento dos anexos de forma que os mesmos não afrontem as características da edificação original. Devem ser respeitadas as recomendações da Carta de Atenas², onde é sugerido que nas intervenções em bens de valor histórico e arquitetônico, devem ser utilizados materiais e técnicas modernas sem alterar o aspecto e o caráter do edifício, “marcando a época” em que as intervenções foram realizadas.

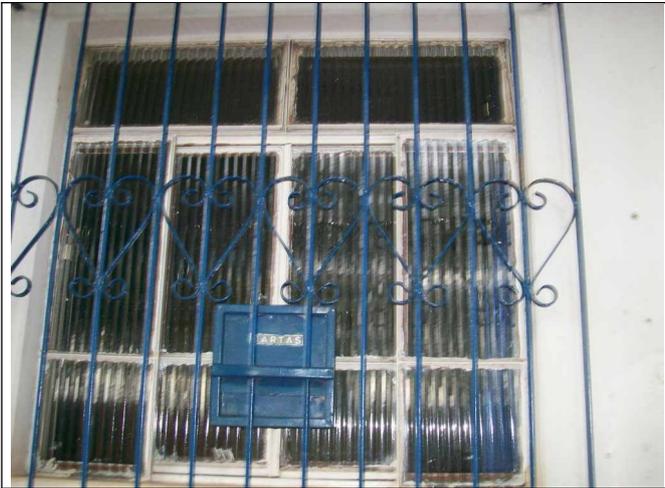
Figura 14 – Esquadria metálica.

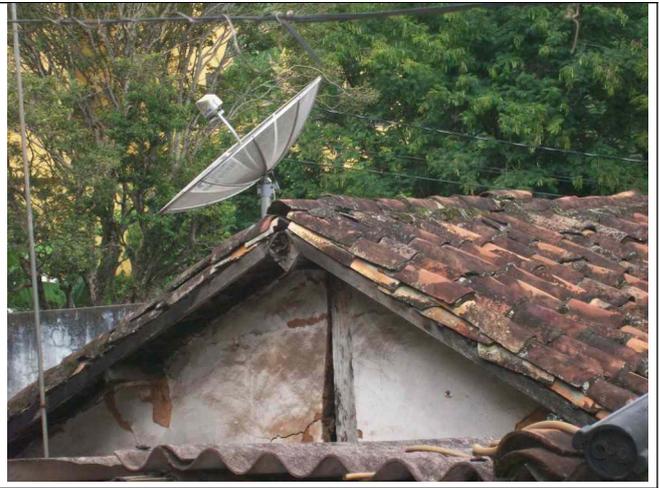
Figura 15 – Antena parabólica.

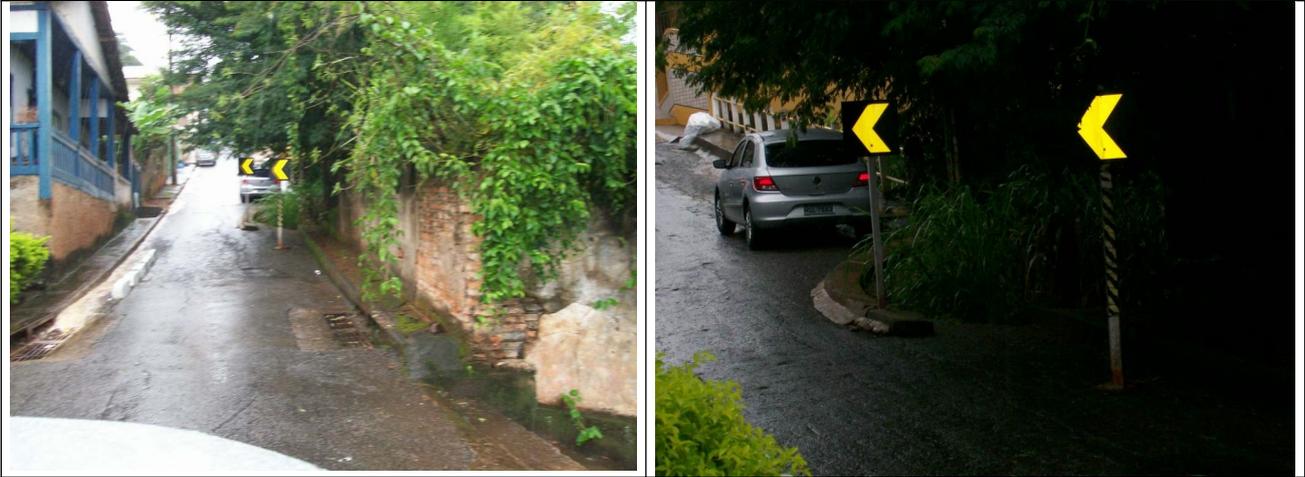
Observação: A rua Monsenhor Júlio Engrácio é estreita, íngreme e está localizada numa encosta. Foi verificado no local que houve desmoronamento de trechos da pista de rolamento. Há tráfego de veículos pesados em todo centro histórico de Itabira, formado por ruas estreitas. Sugere-se cessar o tráfego de veículos pesados no centro histórico buscando prevenir a ocorrência de danos nos imóveis históricos, construídos com materiais que tornam a estrutura mais frágil. Desta forma, serão reduzidos os movimentos vibratórios causados pelo tráfego intenso de veículos. Salientamos que este é um elemento importante no aceleramento das lesões já existentes num imóvel, mas não é, no entanto, por si só, a única causa de aparecimento de lesões. Sugere-se que seja utilizada barreira física³ que impeça a entrada dos veículos pesados no centro histórico e que seja implantada sinalização de advertência e educativa.

Figuras 20 e 21 – Trecho da rua Monsenhor Júlio Engrácio onde houve desmoronamento.

- Deverá ser feita correção do desmoronamento ocorrido na rua Monsenhor Júlio Engrácio, em frente ao número 145, buscando evitar maiores prejuízos às edificações históricas localizadas nesta via
