LAUDO TÉCNICO DE VISTORIA nº 04/2010

Conforme ofício nº 006/2010 da 2ª Promotoria de Justiça da Comarca de Itabira, foi solicitada a realização de vistoria técnica no casarão localizado na Rua Monsenhor Júlio Engrácio nº 39, no centro da cidade de Itabira, com a finalidade de averiguar o risco de desabamento do referido imóvel.

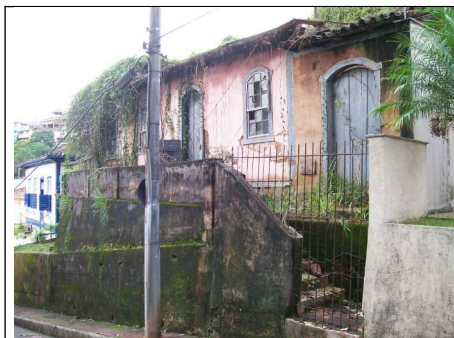
Durante a vistoria realizada em 05/03/2010 pudemos verificar os consideráveis danos sofridos por este imóvel, bem cultural que representa parte da história de Itabira. A edificação encontra-se em ruínas, restando apenas a fachada principal e parte das laterais. As paredes remanescentes apresentam trincas que demonstram a desestabilização estrutural das mesmas. Devido à falta de telhado, os problemas são agravados, pois a edificação fica completamente exposta ao tempo (sol, chuva e vento), havendo uma deterioração mais acelerada do imóvel. O entulho ainda se encontra no local, o que favorece a proliferação de animais.

Figura 01 – Fachada frontal.

- A manutenção e recuperação da fachada principal, com a estabilização e recuperação das alvenarias remanescentes.
- A reconstrução do imóvel não é aconselhada, pois poderia configurar-se num “falso histórico”. Porém, sugere-se que a nova edificação a ser construída no local, além de preservar a fachada frontal, respeite a volumetria ora existente e se harmonize com o conjunto urbano e com seu entorno imediato, respeitando o conjunto e a ambiência, uma vez que o local faz parte do centro histórico tombado. Poderão ser utilizados os recursos do Programa de Revitalização do Patrimônio Cultural do Município, criado pela Lei nº 3797 de 05 de dezembro de 2003.

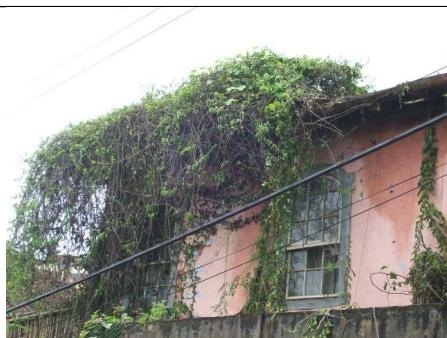
Há descolamento do reboco, sujidades, plantas invasoras e sinais e umidade das alvenarias remanescentes, deixando as alvenarias de terra aparentes, expostas à umidade, o que colabora com a degradação do imóvel.

Figura 02 – Plantas sobre cobertura.

- Deverá haver isolamento da área com tapumes para evitar ações de depredação, vandalismo e furtos de elementos originais e para proteção de pedestres e veículos.
- A capina da área no entorno do bem imóvel e a limpeza também são medidas emergenciais, para evitar a proliferação de animais. É importante lembrar que na limpeza do imóvel deverão ser separados os elementos originais existentes junto ao entulho passíveis de serem reaproveitados.
- Providenciar o escoramento das paredes remanescentes do imóvel, principalmente da fachada frontal. O escoramento deverá ser realizado nos dois lados das alvenarias, promovendo uma melhor estabilização.

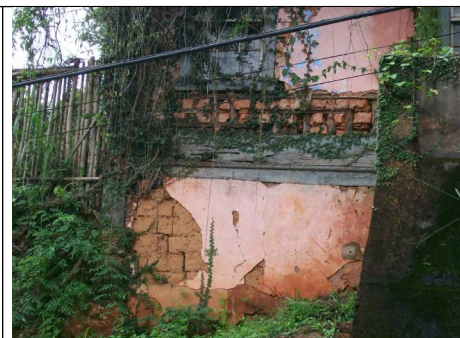
Figura 03 – Alvenaria de terra aparente.

- O escoramento deverá ser realizado por técnico especializado e deverá ser anotada a respectiva ART (anotação de responsabilidade técnica).
- As paredes remanescentes deverão receber proteção de lona (não utilizar lona preta devido a sua baixa resistência) buscando afastar as paredes de arquitetura de terra da umidade. Na fixação, deve-se procurar não causar nenhum dano à edificação.
- Devem ser realizados serviços de estabilização e consolidação da estrutura remanescente.

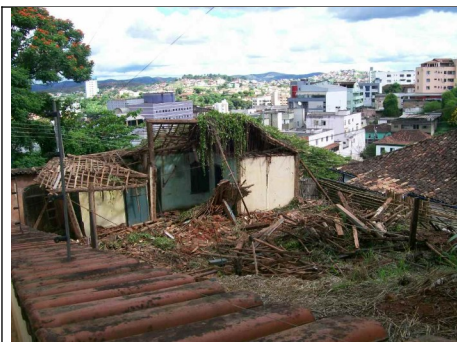
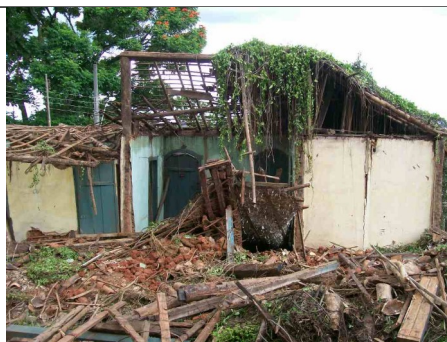
Apesar da proteção, o imóvel que pertenceu a Miguel Alves Araújo atualmente encontra-se em ruínas, restando a fachada frontal e algumas paredes laterais. Segundo informações dos vizinhos, parte da edificação que se encontra desocupada ruiu no dia 01 de março de 2010, ocorrendo pequenos desmoronamentos a partir desta data. Acredita-se que este fato ocorreu devido às chuvas intensas ocorridas na cidade e devido ao mau estado de conservação do imóvel, que se encontra sem uso há alguns anos, não recebendo obras de conservação e manutenção.

Figuras 04 e 05 – Imagem do que restou do imóvel, visto dos fundos.

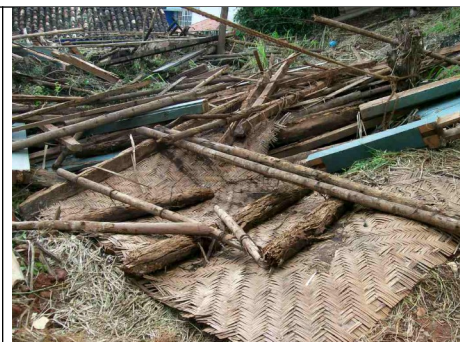
Figura 06 - Entulho

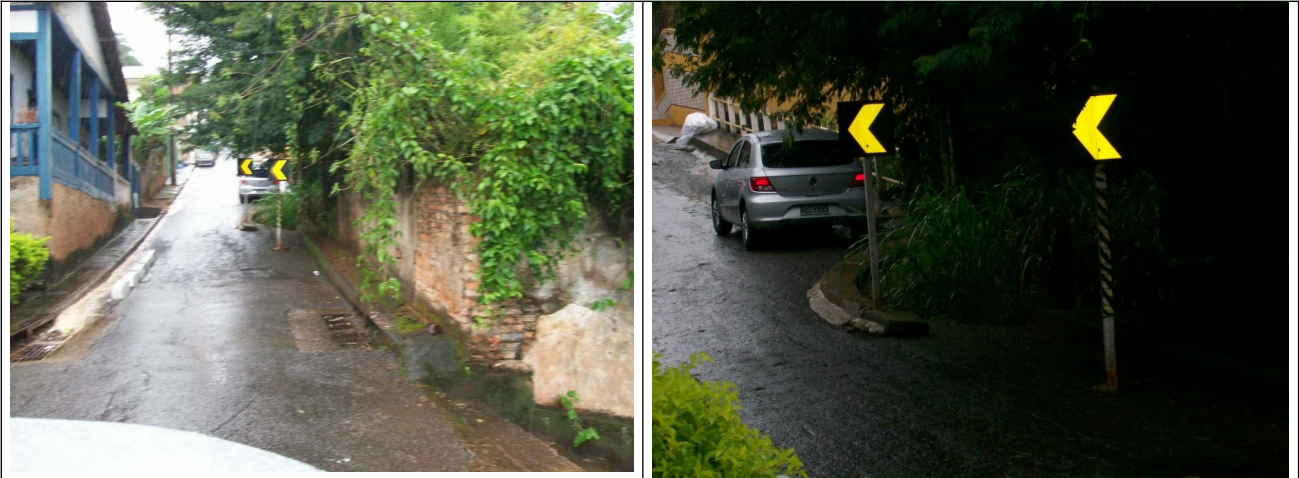
Observação: A rua Monsenhor Júlio Engrácio é estreita, íngreme e está localizada numa encosta. Foi verificado no local que houve desmoronamento de trechos da pista de rolamento. Há tráfego de veículos pesados em todo centro histórico de Itabira, formado por ruas estreitas. Sugere-se cessar o tráfego de veículos pesados no centro histórico buscando prevenir a ocorrência de danos nos imóveis históricos, construídos com materiais que tornam a estrutura mais frágil. Desta forma, serão reduzidos os movimentos vibratórios causados pelo tráfego intenso de veículos. Salientamos que este é um elemento importante no aceleração das lesões já existentes num imóvel, mas não é, no entanto, por si só, a única causa de aparecimento de lesões. Sugere-se que seja utilizada barreira física² que impeça a entrada dos veículos pesados no centro histórico e que seja implantada sinalização de advertência e educativa.

Figuras 11 e 12 – Trecho da rua Monsenhor Júlio Engrácio onde houve desmoronamento.

² A medida final da pista de rolamento deverá permitir a passagem somente de carros de passeio, não permitindo que veículos pesados (que possuem eixos mais largos) consigam transpor o obstáculo.
