LAUDO nº 29/2008

LAUDO DE VISTORIA E CONSTATAÇÃO DE VALOR CULTURAL

Foi solicitada pela Coordenadoria das Promotorias de Justiça de Defesa do Patrimônio Cultural e Turístico de Minas Gerais a realização de vistoria técnica na locomotiva Maria Fumaça, localizada na Praça do Areão, na cidade de Itabira, com a finalidade de verificar o estado de conservação do bem cultural.

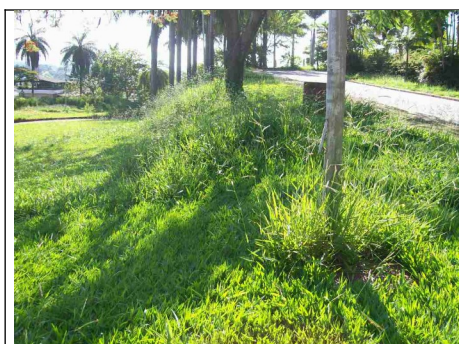
Falta manutenção nos canteiros da praça, cuja vegetação precisa de poda. Há plantas invasoras no piso de bloquetes, que também apresenta muitas sujidades aderidas. Há pichações em alguns canteiros no interior da praça.

Figura 03 – Grama necessitando de poda.

- Constante poda e manutenção da vegetação dos canteiros;
- Manutenção dos pisos, com retirada de plantas invasoras, lavagens periódicas para evitar a adesão de sujeira, substituição de peças faltantes ou deterioradas;

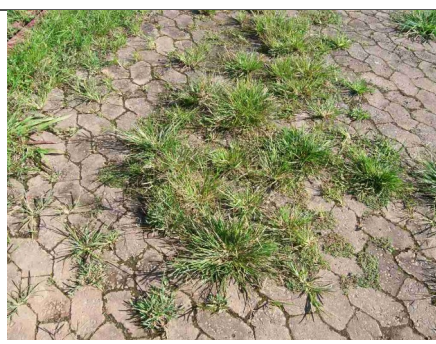
Figura 04 – Plantas invasoras no piso de bloquetes.

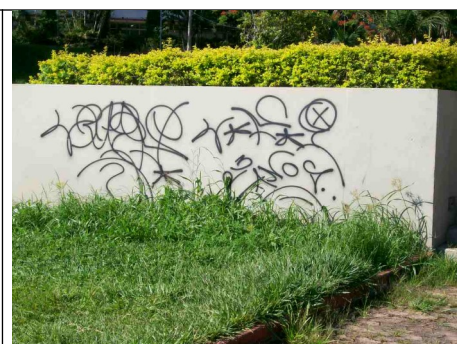
Figura 05 – Pichações nos canteiros.

- Deverá haver policiamento ou constante monitoramento no local, através de câmeras, por exemplo, buscando evitar o vandalismo;
- Deverá ser verificada a possibilidade de transferência dos equipamentos instalados no interior da praça para monitoramento da qualidade do ar para outro local, buscando preservar a harmonia e a ambiência do interior da praça. Devem ser preservadas as características ambientais, culturais e históricas que fazem parte do conjunto, uma vez que a área é de interesse ambiental e paisagístico;

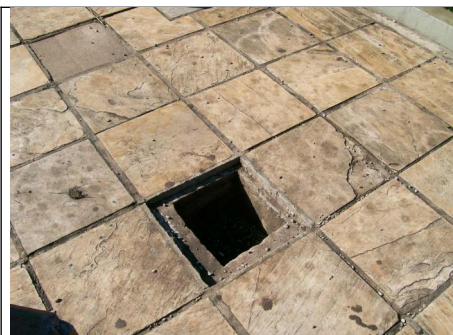
Quanto aos pisos, há emendas no piso de pedra São Tomé, que também se encontra com muita sujidade aderida. Algumas tampas de caixas de passagem não existem mais, deixando lacunas no piso, podendo causar acidentes. Alguns degraus das escadas estão quebrados.

Figura 06 – Ausência da tampa da caixa de passagem.

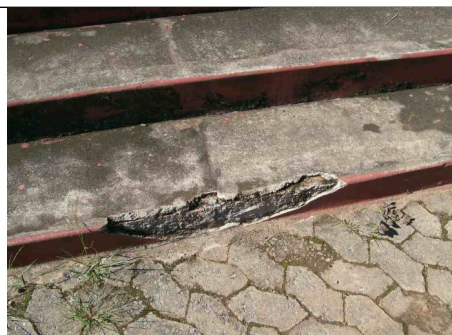
Figura 07 – Degraus quebrados.

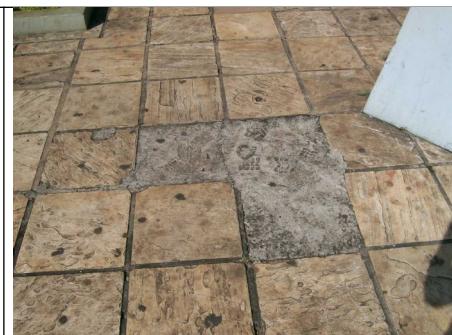
Figura 08 – Emendas no piso de pedra São Tomé.

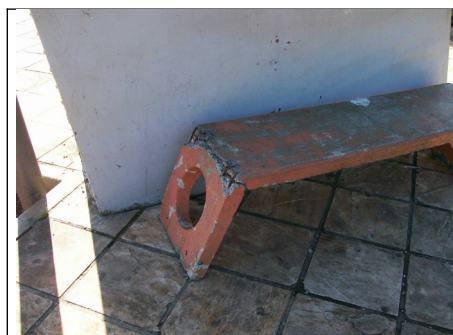
Quanto ao mobiliário urbano, devido a falta de lixeiras (não foi verificada a presença de nenhuma lixeira no local), há bastante lixo no ambiente interno da praça. Vários bancos estão quebrados, com as ferragens expostas e com descolamento da camada pictórica.

Figura 09 – Banco em mau estado de conservação.

- Deverão ser instalados no local mobiliário urbano⁵ adequado (bancos, lixeiras, etc) com design apropriado;
- Deverá ser promovida a acessibilidade dos deficientes ao local onde está instalada a locomotiva, prevendo a construção de rampas e instalação de corrimãos, entre outras intervenções necessárias;

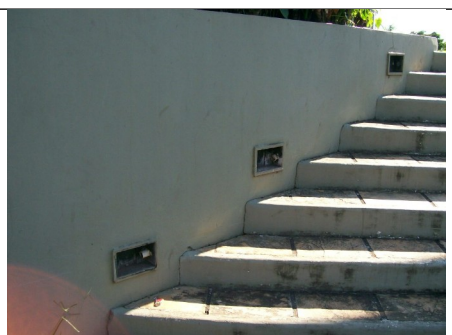
As luminárias existentes junto à escada de acesso à locomotiva estão quebradas e sem lâmpadas.

Figura 10 – Luminárias quebradas e sem lâmpadas.

- Manutenção e substituição de peças faltantes ou deterioradas das luminárias existentes nas escadas;
- Deve-se verificar as causas da oxidação da estrutura metálica em arco existente na praça e procurar soluções para solucionar o problema;

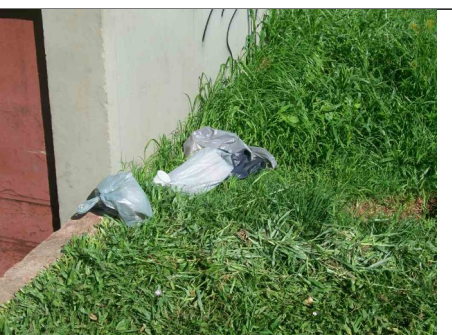
Figura 11 – Sacos de lixo depositados no interior da praça.

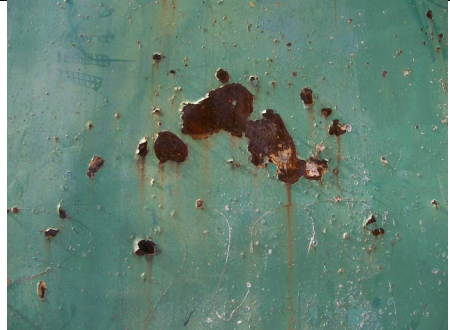
Há vários trechos com descolamento da camada pictórica, oxidados e com perda de material devido à oxidação e corrosão. Em alguns locais há musgos, devido à presença de umidade. Há trechos com descolamento dos letreiros.

Figura 19 – Oxidação e descolamento da camada pictórica.

Quanto à locomotiva, é urgente a restauração devido a oxidação e corrosão da estrutura metálica. **Deverão ser restaurados tanto os componentes estéticos quanto as partes mecânica e estrutural, sempre adotando-se como norma a restauração mais apurada e fiel possível.**

- Aplicação de banho de óleo queimado nas partes metálicas da locomotiva, que retarda a ação da ferrugem e da corrosão;
- Cobertura da locomotiva com lona ou outro material impermeável, evitando ação das intempéries e conseqüente aceleração da degradação.

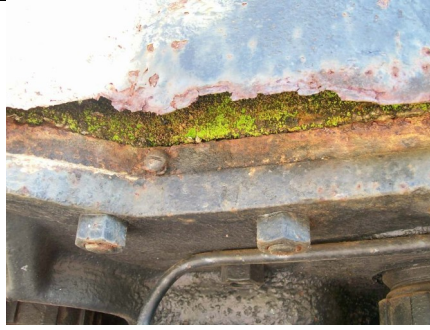
Figura 20 – Presença de musgos devido à umidade.

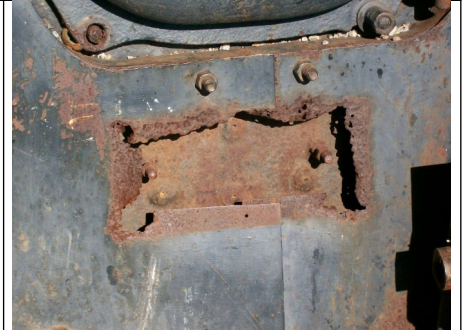
Figura 21 – Perda de material devido a oxidação e corrosão.

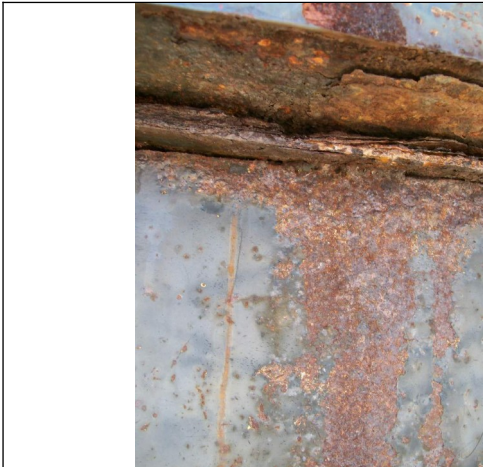
Figura 22 – Oxidação e corrosão.

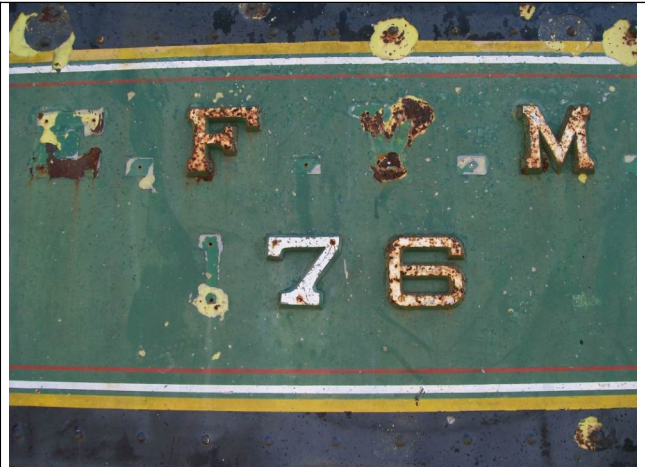
Figura 23 – Descolamento dos letreiros.

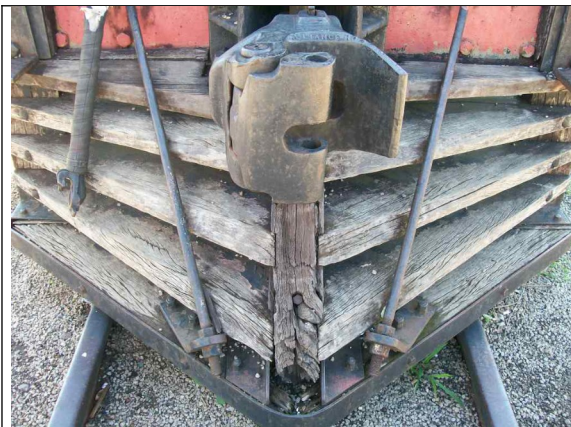
O bico da locomotiva encontra-se com a madeira deteriorada e há emenda na tubulação existente junto a este. Os faróis encontram-se oxidados, sem lâmpadas e sem vidros.

Figura 24 – Madeira deteriorada no bico da

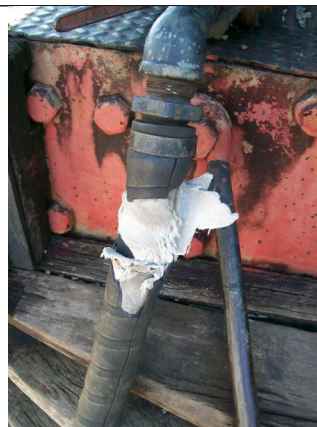
Figura 25 – Emenda em

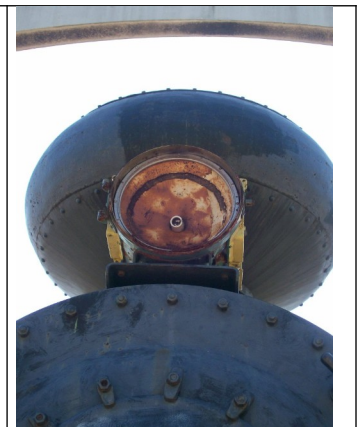
Figura 26 – Farol sem

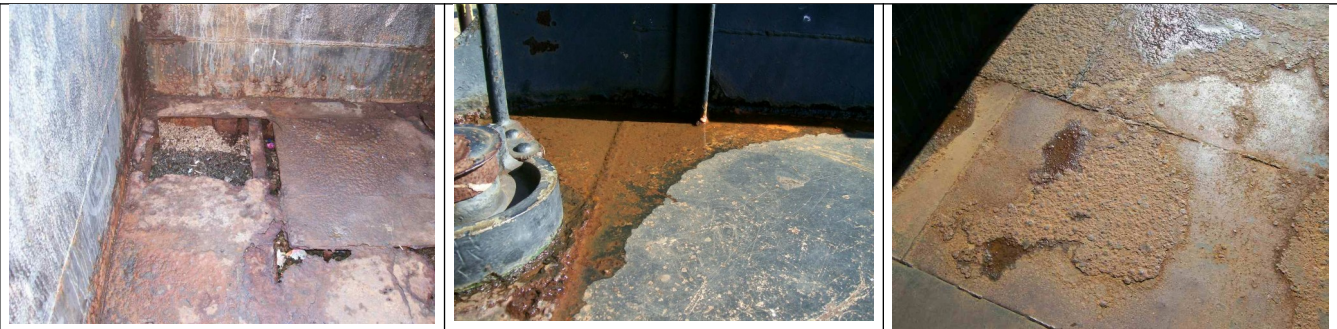
Na parte interna da locomotiva, devido ao constante acúmulo de água e à exposição às intempéries, houve deterioração do piso, que se encontra oxidado e com perda de material devido à corrosão. Há colônia de insetos na lataria da locomotiva.

Figuras 27, 28 e 29 – Parte interna da locomotiva.

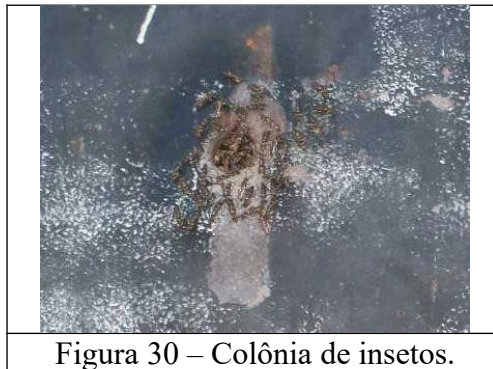
Figura 30 – Colônia de insetos.

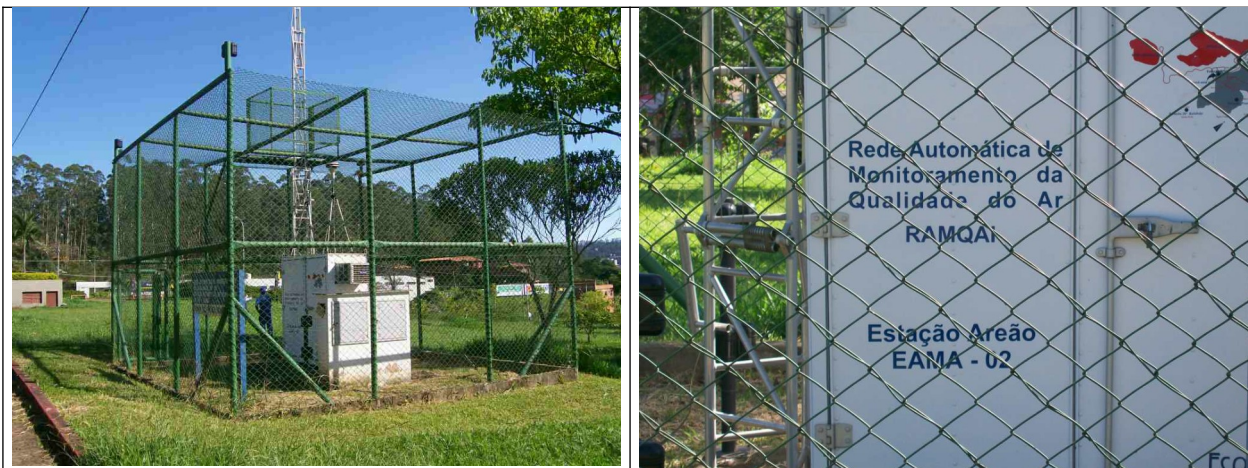
Há no ambiente da praça um “Analisador de concentração de partículas totais em suspensão”, que são equipamentos instalados pela Vale para monitoramento da qualidade do ar. O equipamento fica protegido por tela metálica e destaca-se dentro do ambiente da praça pelo fato de estar todo cercado e por se configurar em um elemento vertical num local praticamente plano.

Figuras 31 e 32 – “Analisador de concentração de partículas totais em suspensão” instalado dentro da área da Praça.
