**LAUDO TÉCNICO nº 53/2010**

Em atendimento à solicitação da Promotoria Estadual de Defesa do Patrimônio Cultural e Turístico de Minas Gerais, foram realizadas, no dia 29 setembro de 2010, vistorias na cidade de Itabirito pela arquiteta Andréa Lanna Mendes Novais, analista do Ministério Público. Este laudo técnico tem como objetivo analisar o estado de conservação e medidas necessárias à conservação da Igreja de São Gonçalo do Monte.

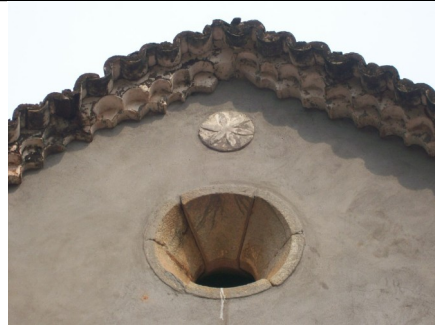
Figura 05 – Óculo e detalhe.

2 – O mesmo processo descrito acima deverá ser feito nas pedras de cantaria existentes no óculo, arco do cruzeiro, detalhe na empena e enquadramento dos vãos.

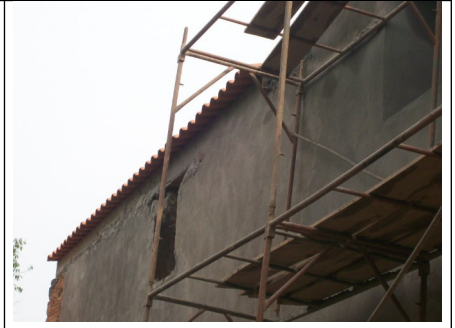
Figura 06 – Fachada lateral.

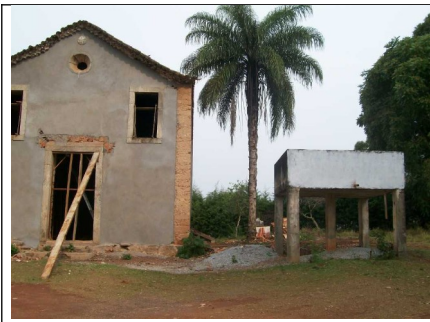
Foi verificada a presença de caixa d’água localizada no entorno imediato da edificação que descaracteriza a ambiência existente. Também foi verificado que o terreno adjacente à construção encontra-se sujo e com bastante mato.

Figura 07 – Caixa d'água no entorno imediato.

- Sugerem a demolição de caixa d'água abandonada existente no entorno da igreja e limpeza no terreno adjacente.

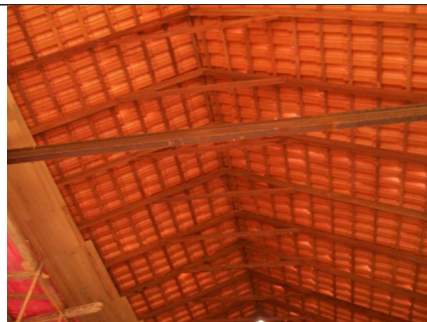
Os técnicos do Iepha também realizaram vistoria no local em 24/08/2010. Na Nota Técnica GPO 176/2010 verificaram que o engradamento de madeira da cobertura havia sido subdimensionado, apresentando ligeira flambagem. Verificaram também a inexistência de beirais, que permitem a proteção devida às paredes externas.

Figura 08 – Cobertura.

- Rever o engradamento da cobertura como um todo a fim de redimensioná-lo, incluindo beirais para a proteção das paredes.
- Sugerem a instalação de piso tabuado de madeira com peças de 20 cm enceradas.

4 – Na descrição feita por membros do Conselho Consultivo Municipal do Patrimônio Histórico e Artístico de Itabirito, o beiral existente na edificação era em beira seveira. Sugere-se a manutenção deste acabamento nos beirais, quando da sua execução.

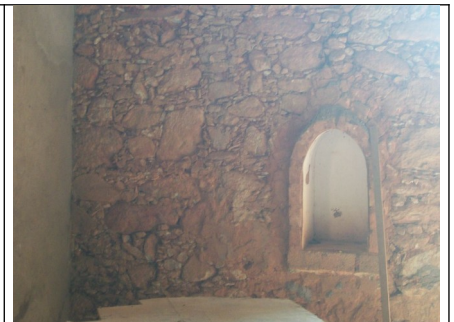
Figura 09 – Alvenaria de pedras e nicho.

manutenção das paredes remanescentes que se encontram com pedras aparentes, que não devem receber revestimento, devendo receber o seguinte tratamento:

- Limpeza – remoção de todas as substâncias que efetivamente causam o processo de deterioração da pedra ou contribuem para isso.
- Reconstituição - consiste na reconstituição das perdas ocorridas, através da aplicação de pedras com as mesmas características físicas da original.
- Consolidação – consiste na impregnação de produtos que penetram na pedra, melhorando e aumentando a coesão do material alterado em seu substrato, resultando na melhor resistência aos processos de deterioração.
- Proteção - pode ser feita através do uso de produtos químicos ou de uma efetiva ação externa para eliminar as fontes de degradação da pedra.

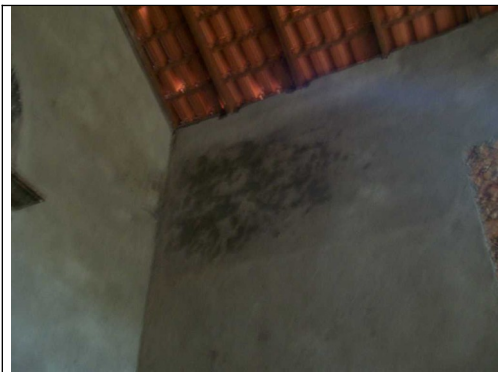
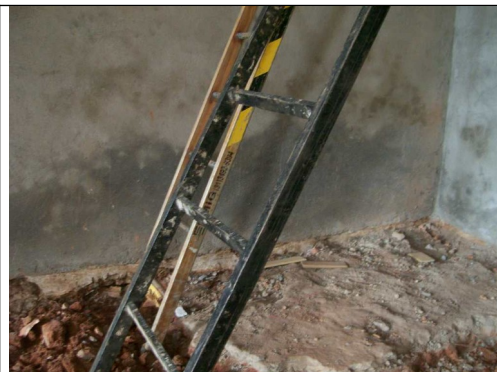
Há trinca de grandes dimensões na parede dos fundos da capela mor que denuncia problemas estruturais. Também há manchas de umidade em alguns trechos da alvenaria e próximos ao solo.

Figuras 10 e 11 – Manchas de umidade.

6 – Solução dos problemas de umidade existentes.

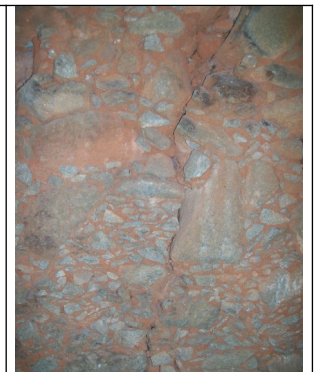
Figura 12 - Trinca

5 – Há grande trinca na alvenaria de pedra nos fundos da capela mor. Deverá ser verificado se a mesma se encontra ativa, ou seja, se ainda há movimentação da estrutura com o aumento da dimensão da trinca. Caso esteja ativa, deverá ser consultado técnico da área de estruturas para solução dos problemas apresentados.
