Promotoria Estadual de Defesa do Patrimônio Cultural e Turístico

NOTA TÉCNICA Nº 65 / 2013

1. **Identificação do bem cultural:** Rua Matozinhos e Capela Nossa Senhora das Mercês.
2. **Município:** Itabirito
3. **Objetivo:** Verificação de ocorrência de danos ao patrimônio cultural e sugestões para sua proteção e/ou recuperação.
4. **Considerações preliminares:**

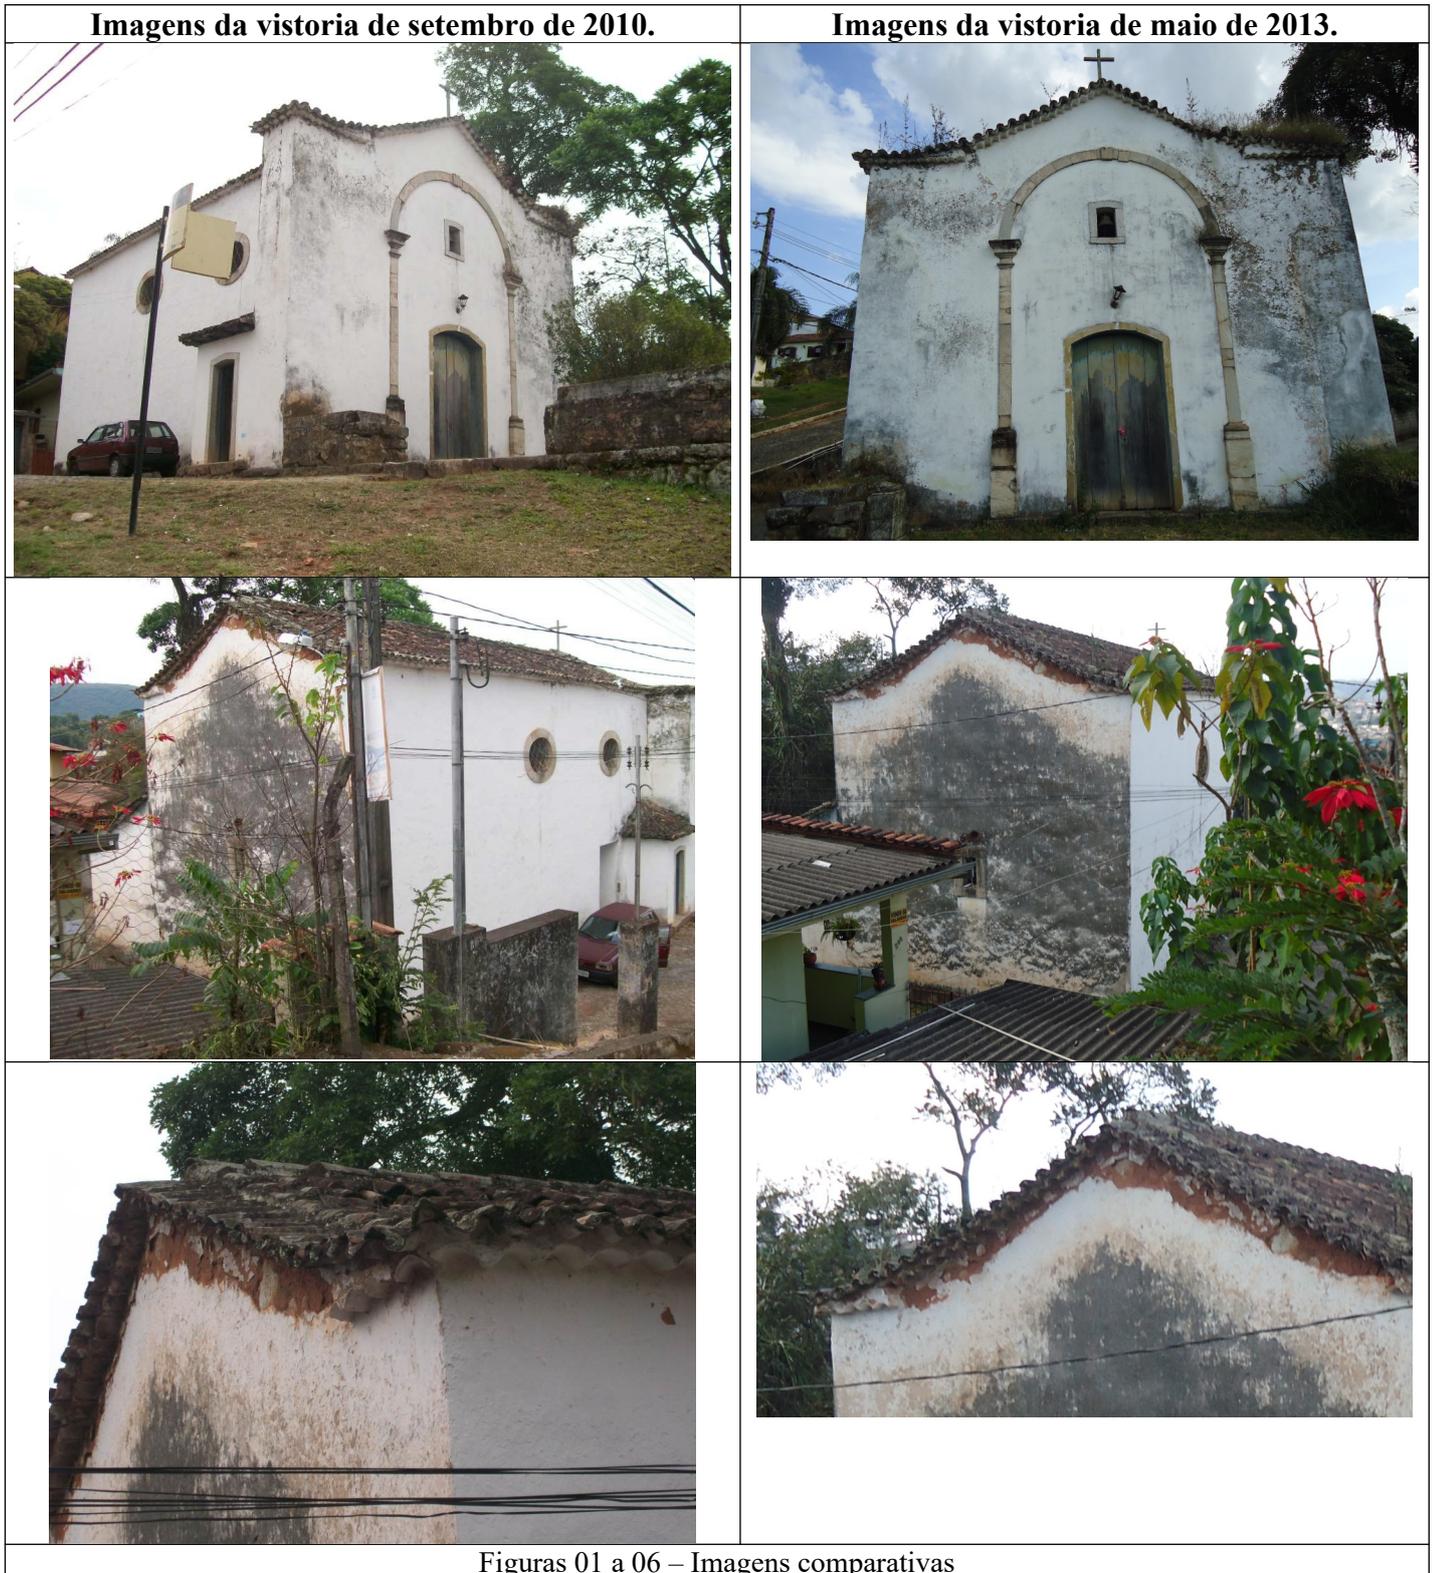
Na data da vistoria realizada em 22 de maio de 2013 verificou-se que as condições de conservação do imóvel são precárias. Há muito lixo e mato no terreno adjacente, as luminárias encontram-se quebradas, as alvenarias estão tomadas pelo mofo e a cobertura apresenta telhas bastante comprometidas e com crescimento de vegetação. Há descolamento de reboco e instalações elétricas precárias colocando em risco a edificação como um todo.

Comparando-se as imagens da vistoria de setembro de 2010 com as imagens atuais, verifica-se que não foi realizada nenhuma intervenção de conservação na edificação e que as patologias se agravaram.

Figuras 01 a 06 – Imagens comparativas

Portanto, ratificamos as recomendações constantes no Laudo nº 46/2010 que sugere a realização de obras de restauração no imóvel que deverá ser aprovado pelo órgão de proteção competente e elaboração do Dossiê de Tombamento do Conjunto Arquitetônico e Paisagístico da rua do Matozinhos, seguindo a metodologia proposta pelo Iepha, definindo os perímetros de tombamento e entorno e diretrizes para intervenções na área.

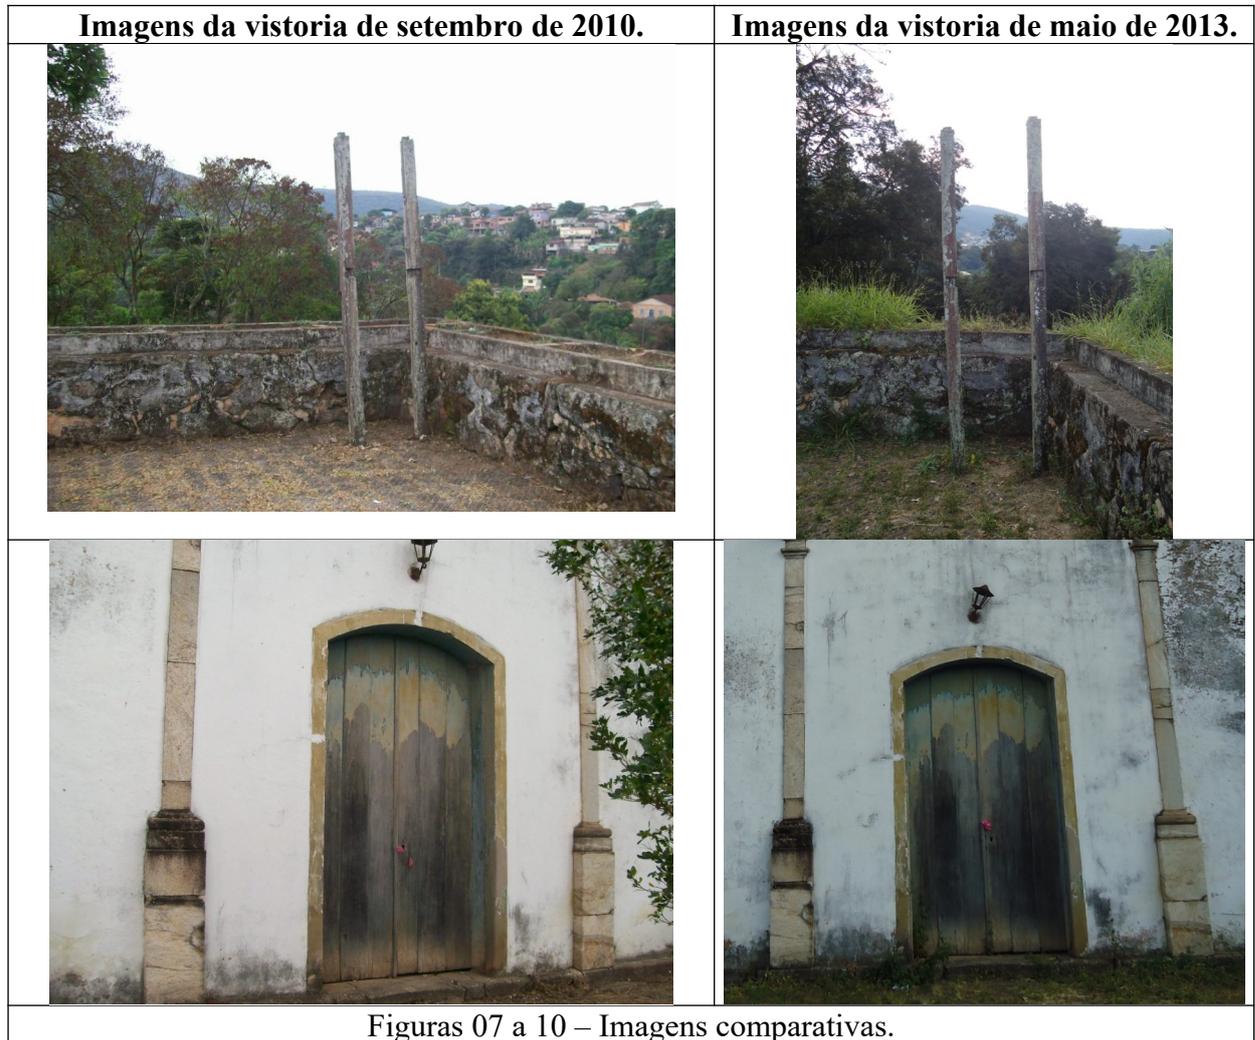
Figuras 07 a 10 – Imagens comparativas.

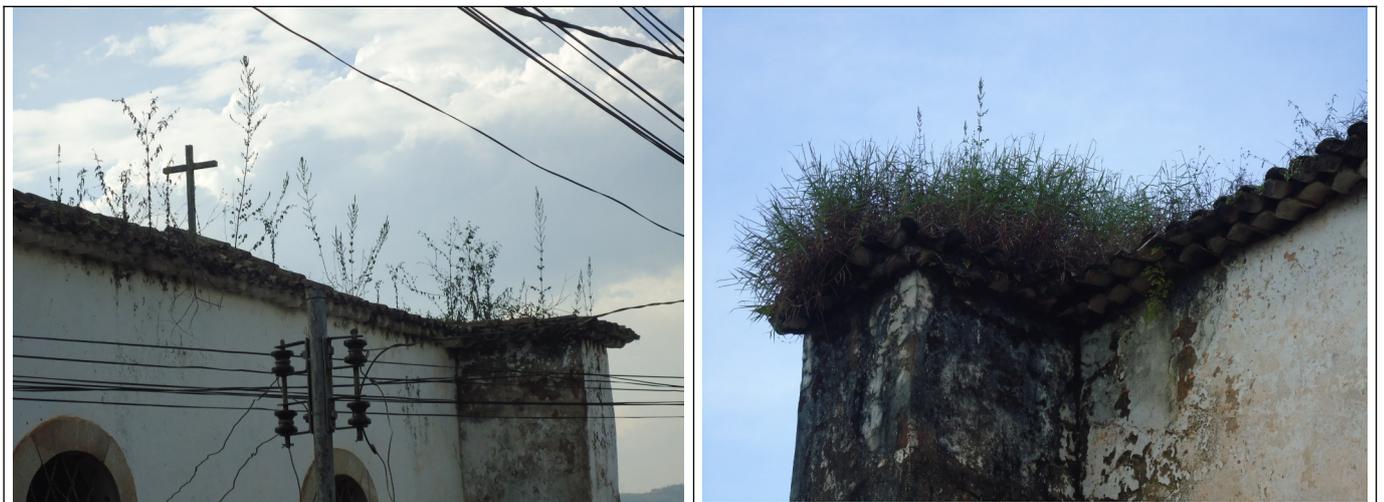
Figuras 11 e 12 – Cobertura da edificação tomada pela vegetação. Imagens de maio de 2013.

- Revisão completa na cobertura do imóvel.
- Limpeza do adro e do terreno adjacente.
- Desligamento da energia elétrica do imóvel.

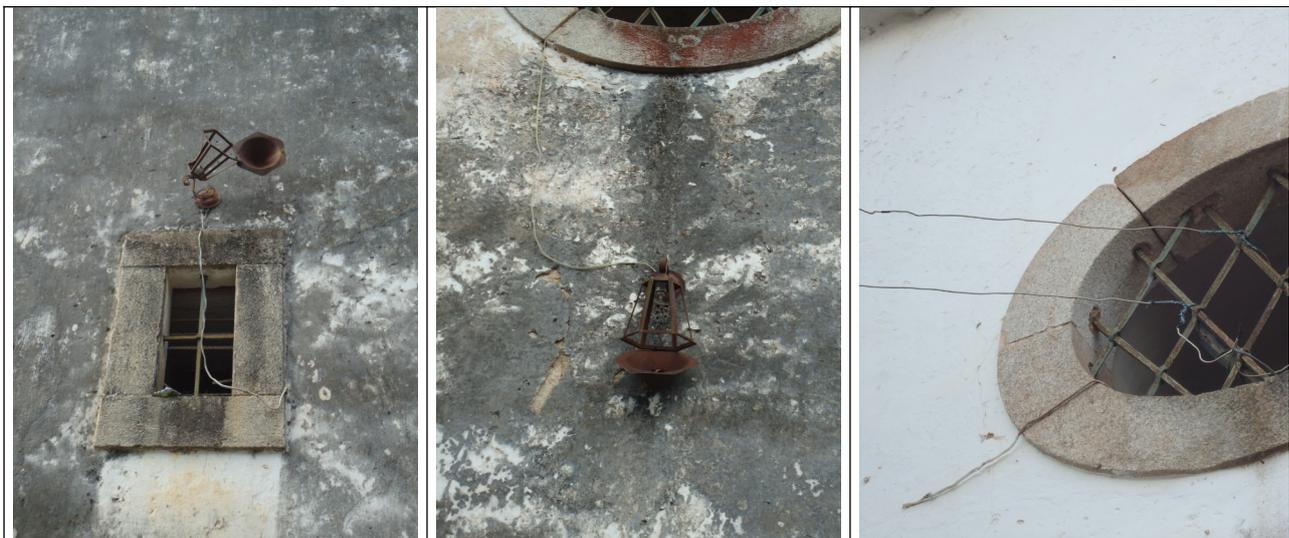
Figuras 13 a 15 – Instalações elétricas aparentes e precárias, luminárias danificadas. Imagens de maio de 2013.
